# BOMEN EFFECT ANALYSE

## Plan Celsius fase 3 en 4, Eindhoven

| <b>Project</b> | Bomen Effect Analyse (BEA), plan Celsius, fase 3 en 4<br>in de gemeente Eindhoven |
| <b>Datum</b> | 2 Augustus 2019 |

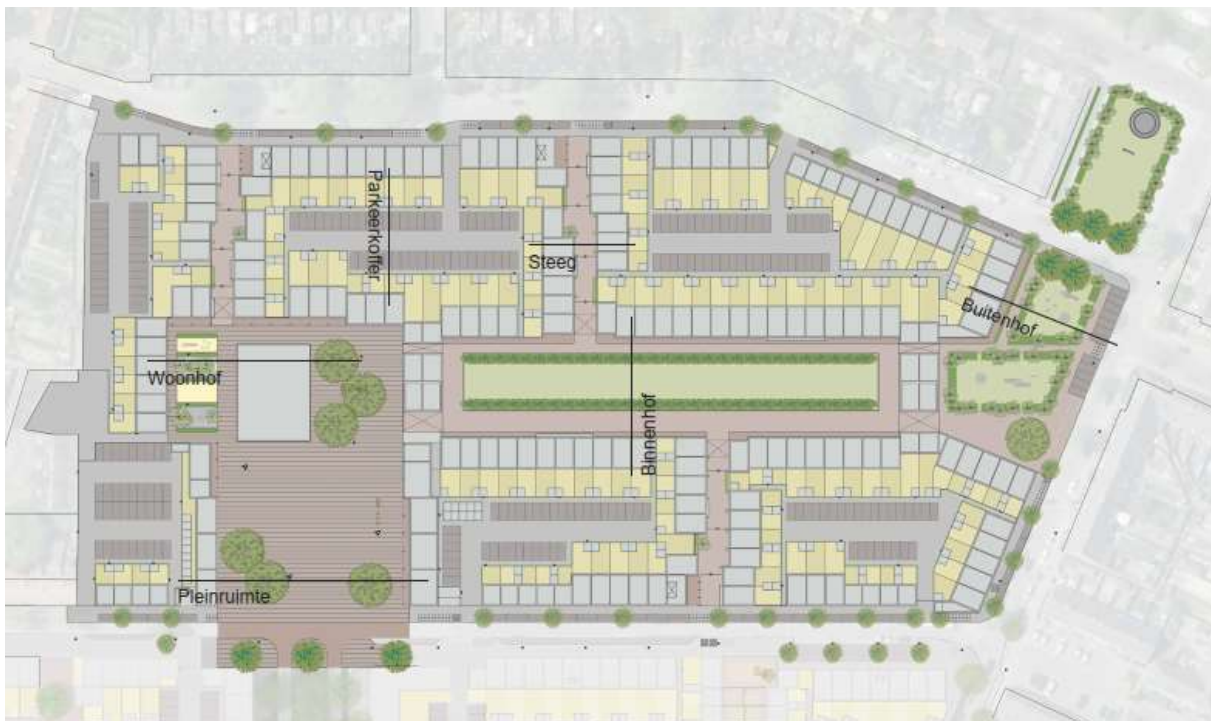
Plankaart (uit CELSIUS-FASE 03-04, VOSP/VOIP Fase 03-04, d.d. 17 juli 2019)

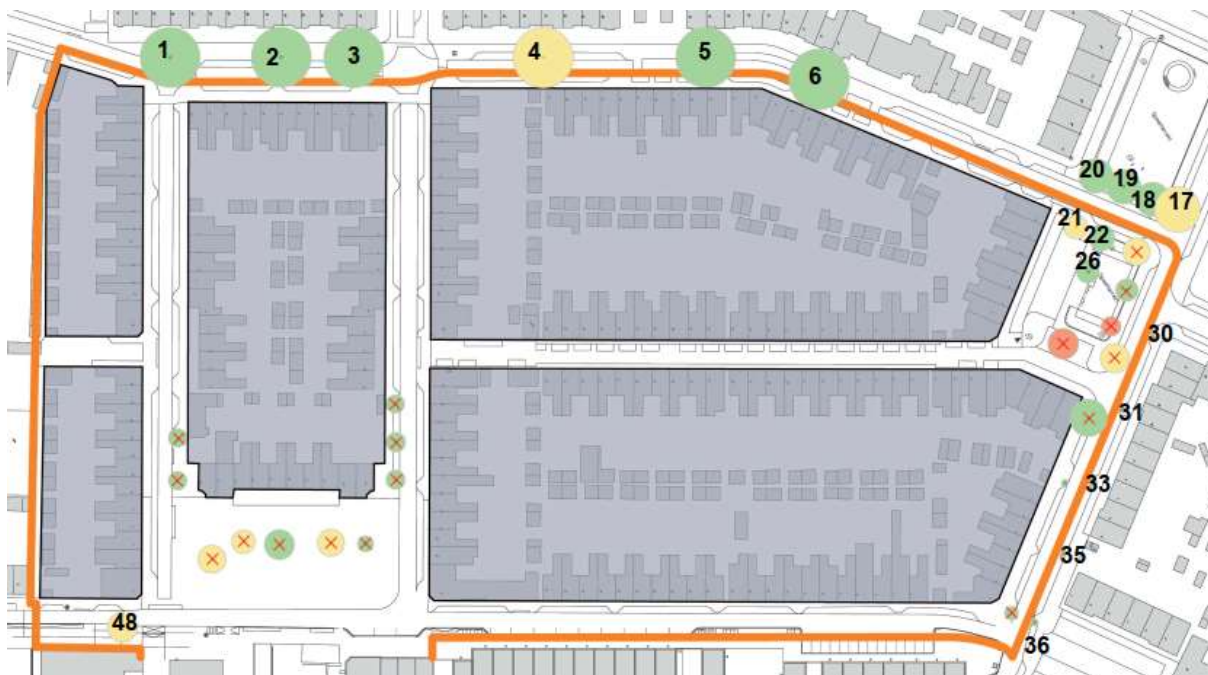
Huidige situatie met de te behouden en in te passen bomen (genummerd)

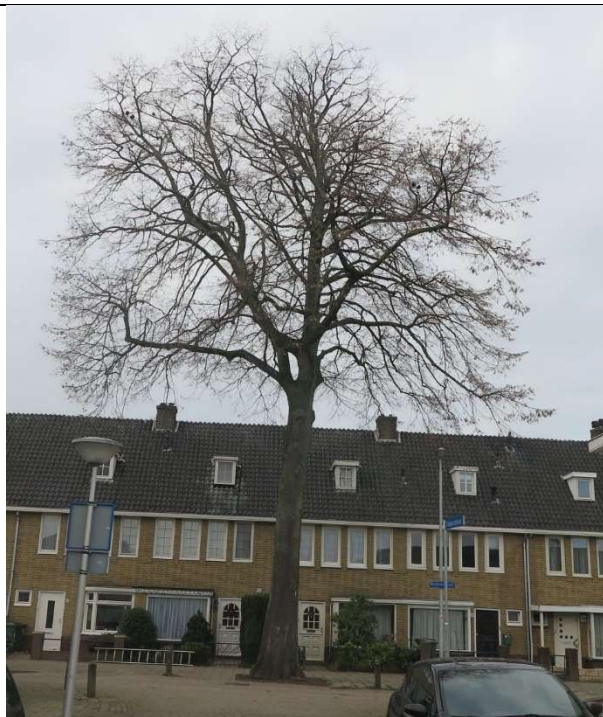
Boom 1

| <b>Boom nr.</b> | <b>Soort</b> | <b>Diameter stam</b> | <b>Boomtechnisch oordeel</b> |
|---|---|---|---|
| 1 | Tilia (linde) | 1 m | 6 Zeer behoudenswaardig-waardevol |

De projectinvloed is nihil; er is geen projectinvloed. De bomen staan aan de noordzijde van de Brugmanstraat. De herinrichting blijft beperkt tot die van de zuidzijde van de rijbaan. Met uitzondering van boom 4, is de toekomstverwachting van de bomen positief, > 15 jaar.

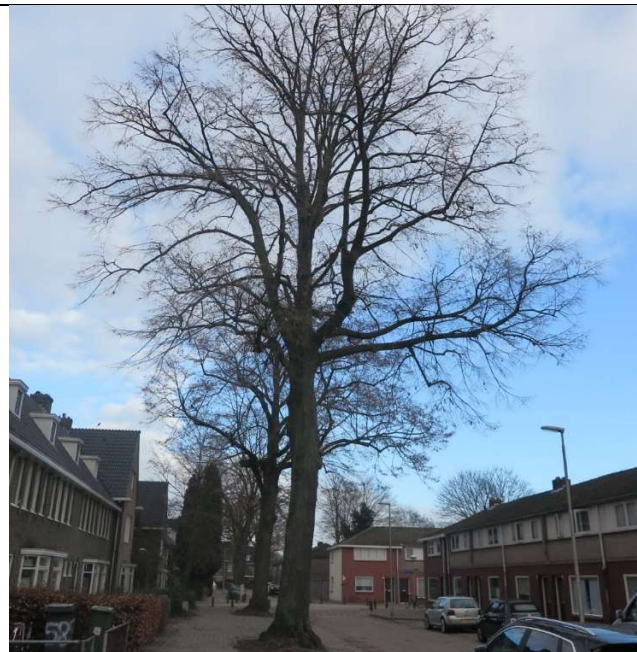
Boom 2

| <b>Boom nr.</b> | <b>Soort</b> | <b>Diameter stam</b> | <b>Boomtechnisch oordeel</b> |
|---|---|---|---|
| 2 | Tilia (linde) | 1 m | 6 Zeer behoudenswaardig-waardevol |

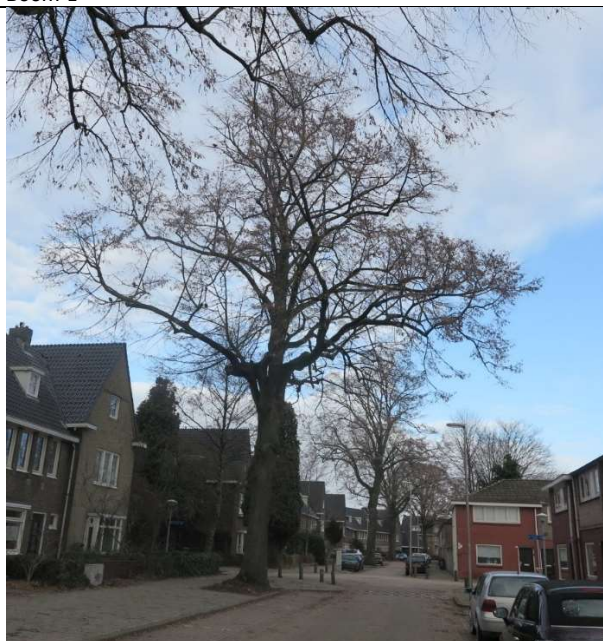
Boom 3

| <b>Boom nr.</b> | <b>Soort</b> | <b>Diameter stam</b> | <b>Boomtechnisch oordeel</b> |
|---|---|---|---|
| 3 | Tilia (linde) | 1 m | 6 Zeer behoudenswaardig-waardevol |

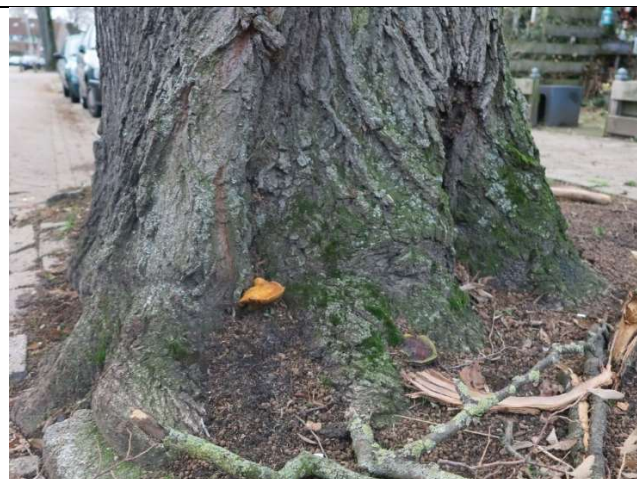
| <b>Boom nr.</b> | <b>Soort</b> | <b>Diameter stam</b> | <b>Boomtechnisch oordeel</b> |
|---|---|---|---|
| 4 | Tilia (linde) | 1 m | 4 Niet behoudenswaardig |

Boom 4; zwamaantasting op stamvoet, lage toekomst- verwachting

Boom 4 betreft een risicoboom. De boom heeft een parasitaire zwamaantasting in de wortelaanzetten. De toekomstverwachting is laag. Duurzaam behoud is niet mogelijk. Dit is evenwel niet het gevolg van de herinrichting, maar wel het gevolg van de reeds aanwezige zwamaantasting.

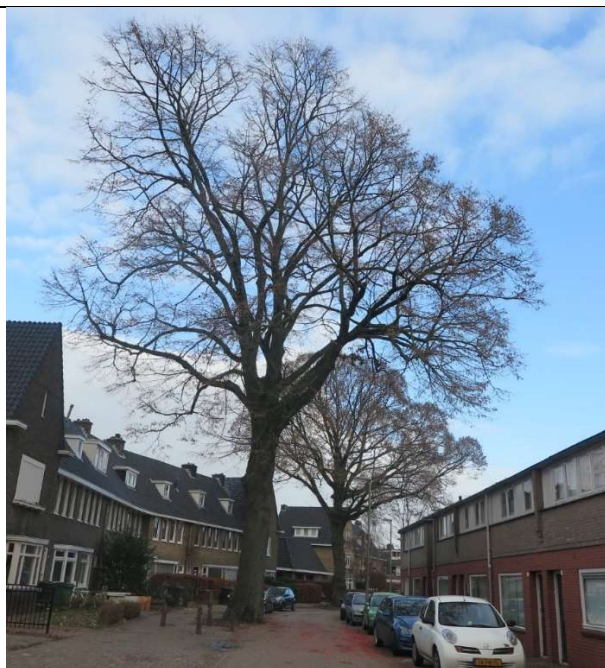
Boom 5

| <b>Boom nr.</b> | <b>Soort</b> | <b>Diameter stam</b> | <b>Boomtechnisch oordeel</b> |
|---|---|---|---|
| 5 | Tilia (linde) | 1 m | 6 Zeer behoudenswaardig-waardevol |

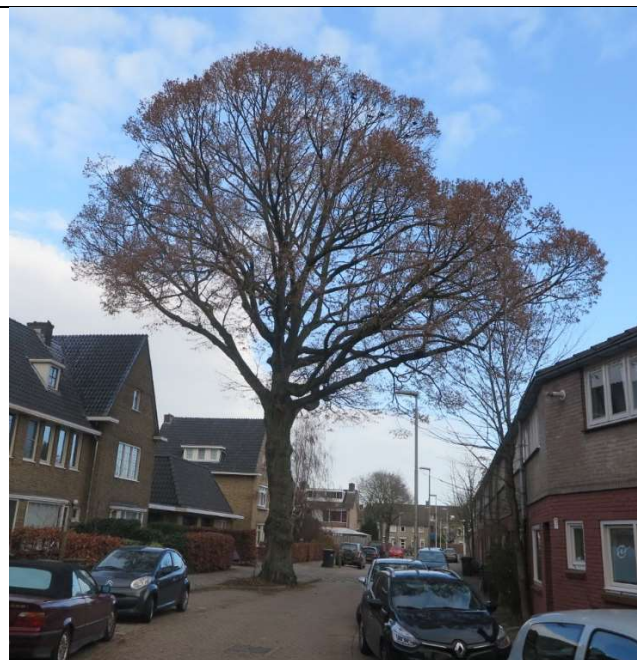
Boom 6

| <b>Boom nr.</b> | <b>Soort</b> | <b>Diameter stam</b> | <b>Boomtechnisch oordeel</b> |
|---|---|---|---|
| 6 | Tilia (linde) | 1 m | 6 Zeer behoudenswaardig-waardevol |

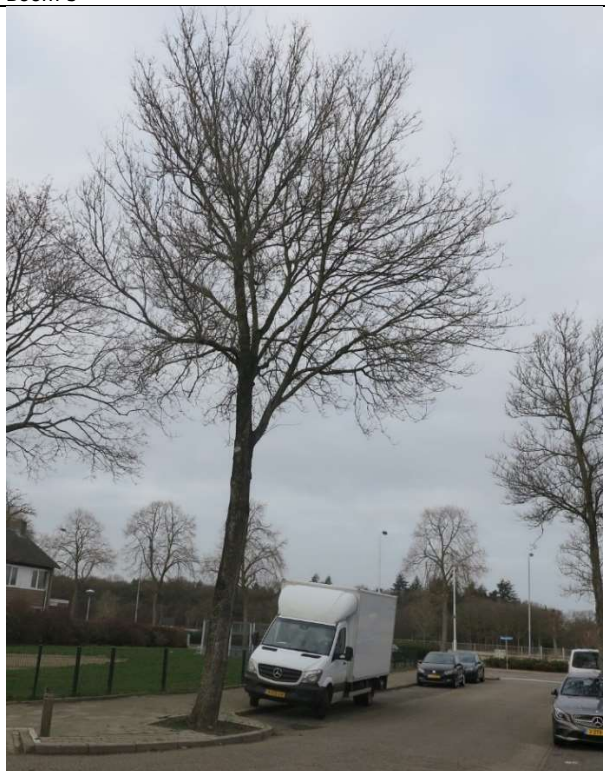
Boom 17

| <b>Boom nr.</b> | <b>Soort</b> | <b>Diameter stam</b> | <b>Boomtechnisch oordeel</b> |
|---|---|---|---|
| 17 | Ulmus (iep) | 0,45 m | 4 Niet behoudenswaardig |

De projectinvloed is nihil en/of zeer beperkt. Er vindt binnen de kroonprojectie van betreffende bomen geen civieltechnische herinrichting plaats. Het is wel mogelijk dat er enige beplantings/groenreconstructie plaats gaat vinden. In dat geval biedt deze ook kansen voor een verbetering van de groeiplaats.

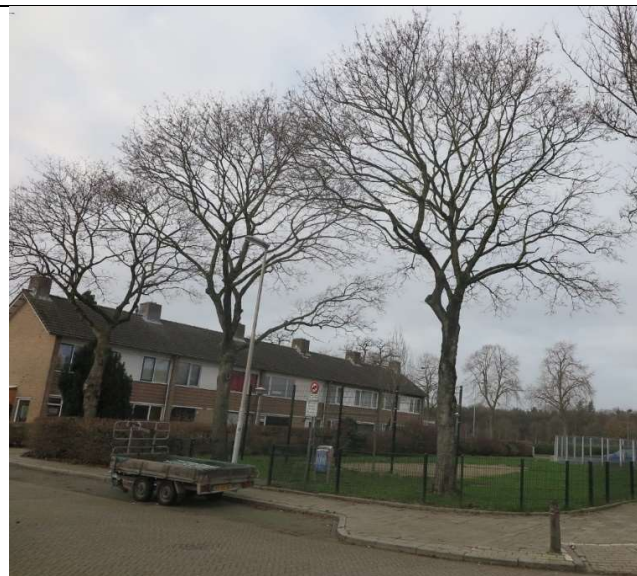
Boom 18, 19 en 20

| <b>Boom nr.</b> | <b>Soort</b> | <b>Diameter stam</b> | <b>Boomtechnisch oordeel</b> |
|---|---|---|---|
| 18 | Acer p. 'Schwedleri' (noorse esdoorn) | 0,40 m | 5 Behoudenswaardig |
| 19 | Acer p. 'Schwedleri' (noorse esdoorn) | 0,40 m | 5 Behoudenswaardig |
| 20 | Acer p. 'Schwedleri' (noorse esdoorn) | 0,40 m | 5 Behoudenswaardig |

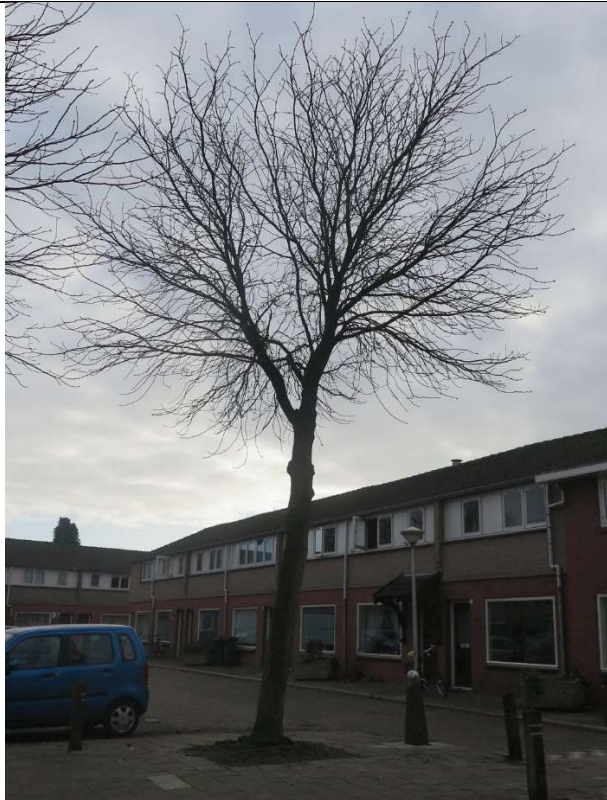
| <b>Boom nr.</b> | <b>Soort</b> | <b>Diameter stam</b> | <b>Boomtechnisch oordeel</b> |
|---|---|---|---|
| 21 | Aesculus carnea (rode paardekastanje) | 0,35 m | 4 Niet behoudenswaardig |

De voorziene herinrichting heeft een aanzienlijke positieve projectinvloed. Voor alle 3 de bomen geldt dat de groeiplaats aanzienlijk wordt verruimd. Boom 21 en 26 staan nu in een krappe boomspiegel in de verharding. Boom 26 wordt aan 2 zijdes begrensd door verharding.

Na de nieuwe herinrichting komen alle bomen in een groene ruimte te staan op een verruimde afstand van de verharding. De dichtstbijzijnde nieuwe afstand vanaf de rand van de verharding aan de noordzijde tot hart bomen bedraagt voor de bomen 21 en 22 ca. 1,80 m. Aan de westzijde is de nieuwe afstand van de verharding nog ruimer; ca. 2,10 m. Boom 26 komt volledig in een groene ruimte te staan.

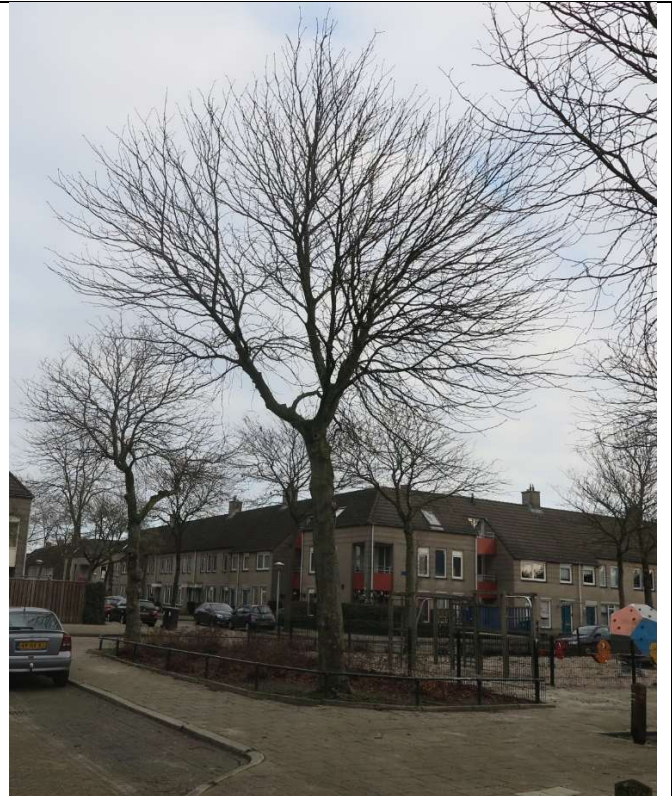
Boom 22

| <b>Boom nr.</b> | <b>Soort</b> | <b>Diameter stam</b> | <b>Boomtechnisch oordeel</b> |
|---|---|---|---|
| 22 | Aesculus carnea (rode paardekastanje) | 0,40 m | 5 Behoudenswaardig |

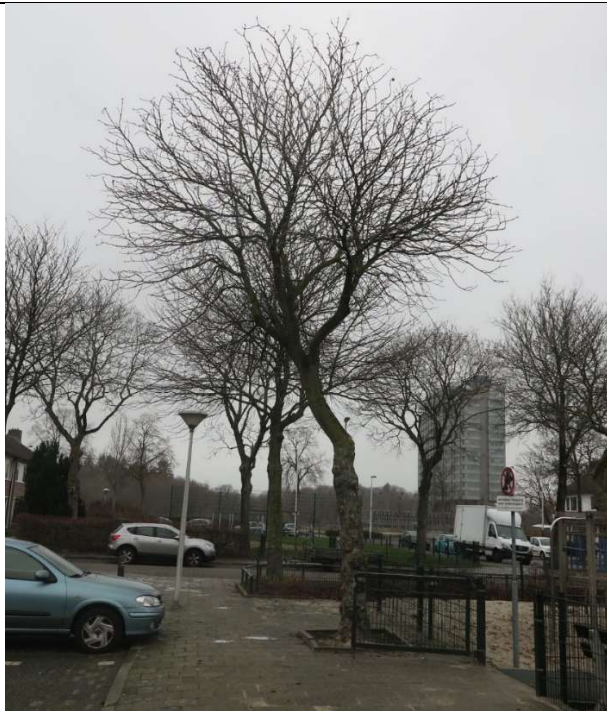
Boom 26

| <b>Boom nr.</b> | <b>Soort</b> | <b>Diameter stam</b> | <b>Boomtechnisch oordeel</b> |
|---|---|---|---|
| 26 | Aesculus carnea (rode paardekastanje) | 0,35 m | 5 Behoudenswaardig |

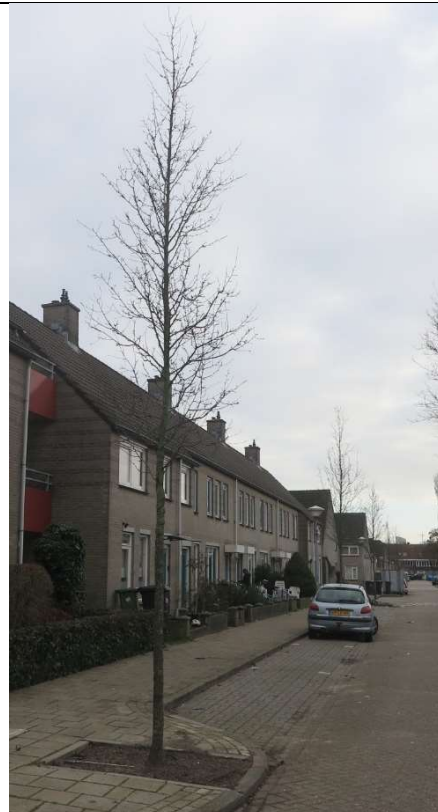
Boom 30 en doorzicht naar 31

| <b>Boom nr.</b> | <b>Soort</b> | <b>Diameter stam</b> | <b>Boomtechnisch oordeel</b> |
|---|---|---|---|
| 30 | Pyrus (peer) | 0,08 m | 5 Behoudenswaardig |

| <b>Boom nr.</b> | <b>Soort</b> | <b>Diameter stam</b> | <b>Boomtechnisch oordeel</b> |
|---|---|---|---|
| 31 | Pyrus (peer) | 0,08 m | 5 Behoudenswaardig |

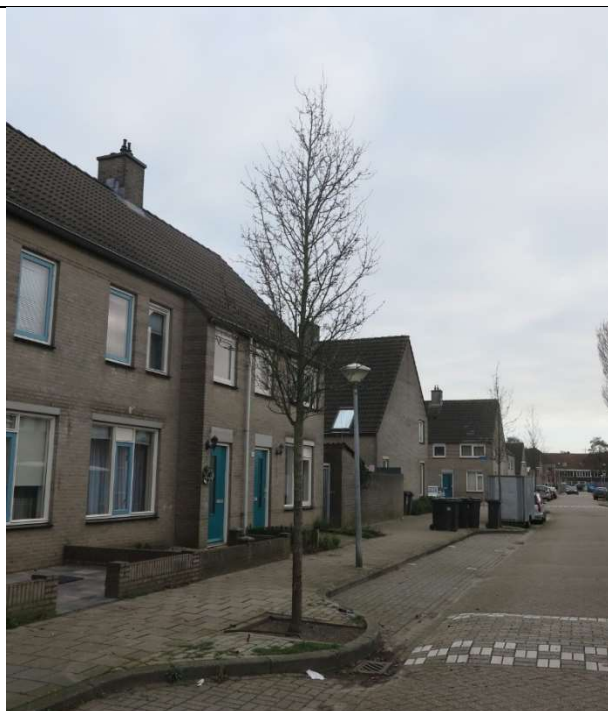
Boom 33

| <b>Boom nr.</b> | <b>Soort</b> | <b>Diameter stam</b> | <b>Boomtechnisch oordeel</b> |
|---|---|---|---|
| 33 | Pyrus (peer) | 0,10 m | 5 Behoudenswaardig |

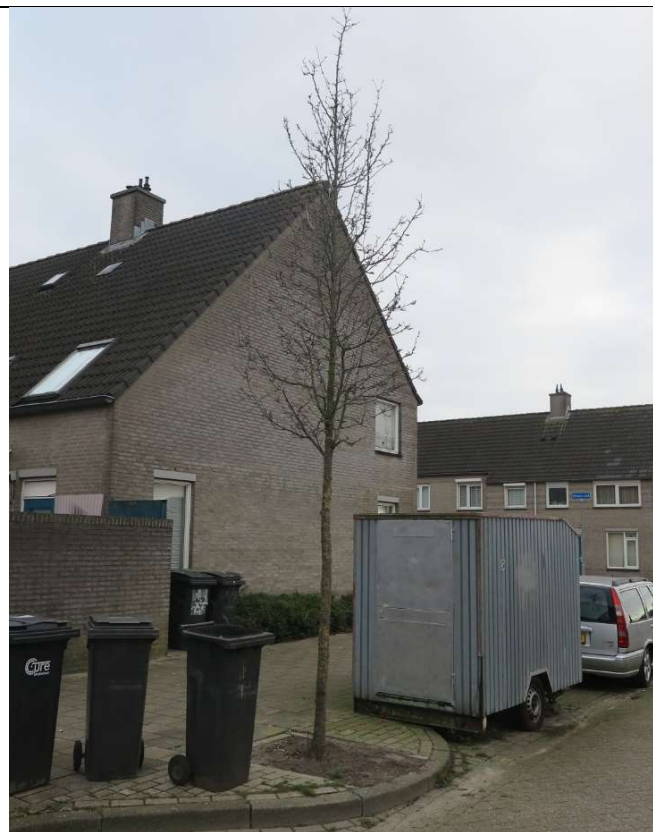
Boom 35

| <b>Boom nr.</b> | <b>Soort</b> | <b>Diameter stam</b> | <b>Boomtechnisch oordeel</b> |
|---|---|---|---|
| 35 | Pyrus (peer) | 0,08 m | 5 Behoudenswaardig |

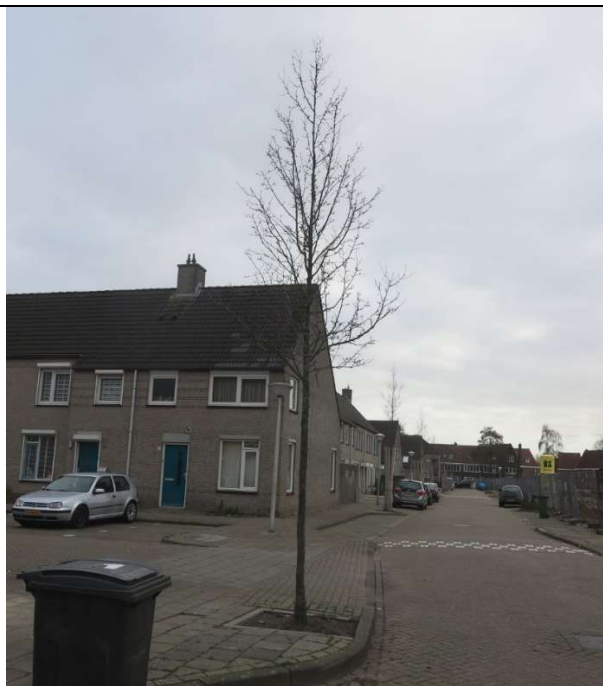
Boom 36

| <b>Boom nr.</b> | <b>Soort</b> | <b>Diameter stam</b> | <b>Boomtechnisch oordeel</b> |
|---|---|---|---|
| 36 | Pyrus (peer) | 0,08 m | 5 Behoudenswaardig |

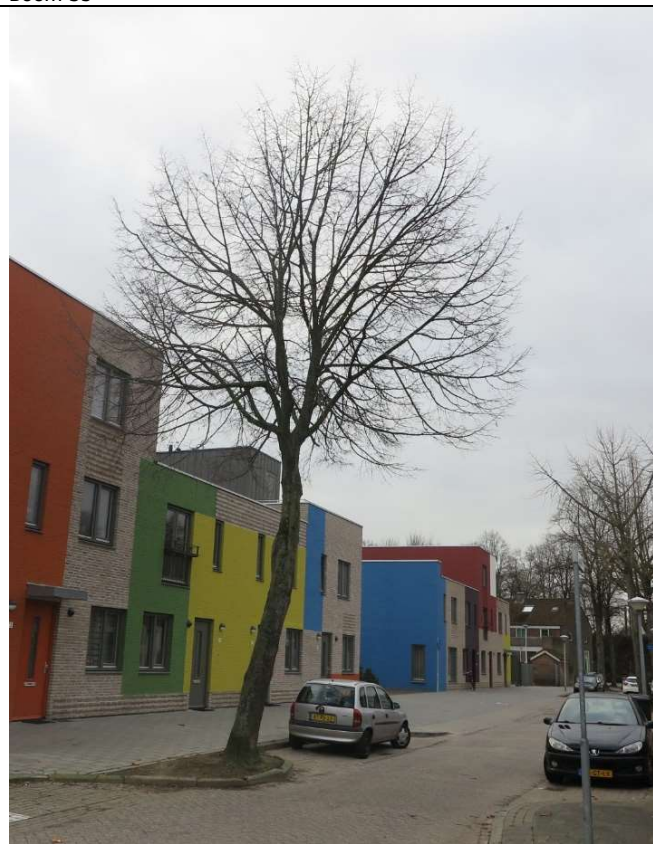
Boom 48

| <b>Boom nr.</b> | <b>Soort</b> | <b>Diameter stam</b> | <b>Boomtechnisch oordeel</b> |
|---|---|---|---|
| 48 | Tilia (linde) | 0,40 m | 4 Niet behoudenswaardig |

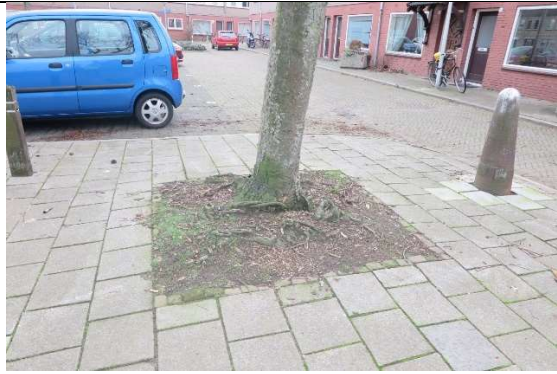
Huidige situatie boom 21

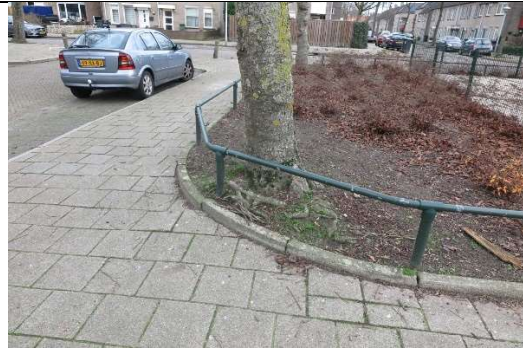
Huidige situatie boom 22

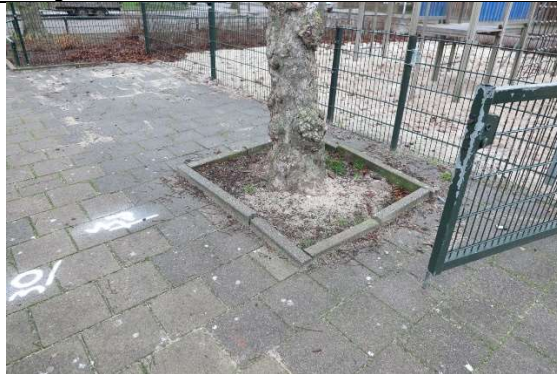
Huidige situatie boom 26

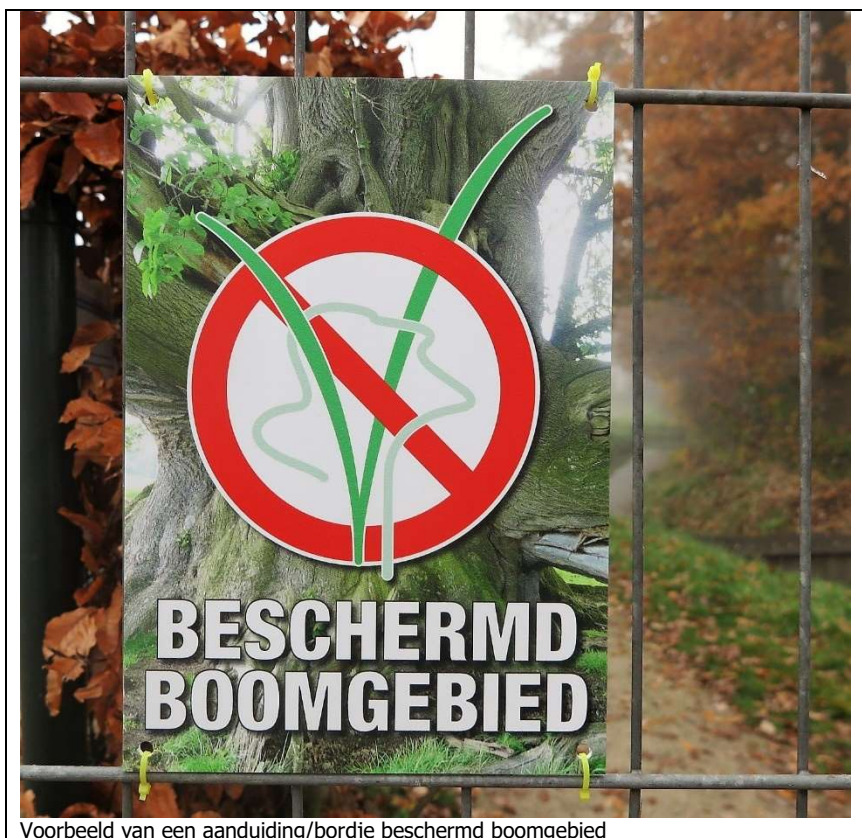
Voorbeeld van een aanduiding/bordje beschermd boomgebied

We adviseren u bij het civiel-technisch concept-Definitief Ontwerp (DO) en bij de civieltechnische concept-bestekstekeningen een nadere plancheck uit te laten voeren. Bij deze aanvullende beoordeling kunnen dan afgezien van de nadere beoordeling van de effecten tevens randvoorwaarden en maatregelen tijdens de uitvoering van de werkzaamheden worden aangegeven. Uitvoeringsvoorwaarden, zoals bijvoorbeeld het aanwijzen van de beschermde boomgebieden, kunnen dan worden opgenomen in de diverse bestekken van de diverse aannemers.

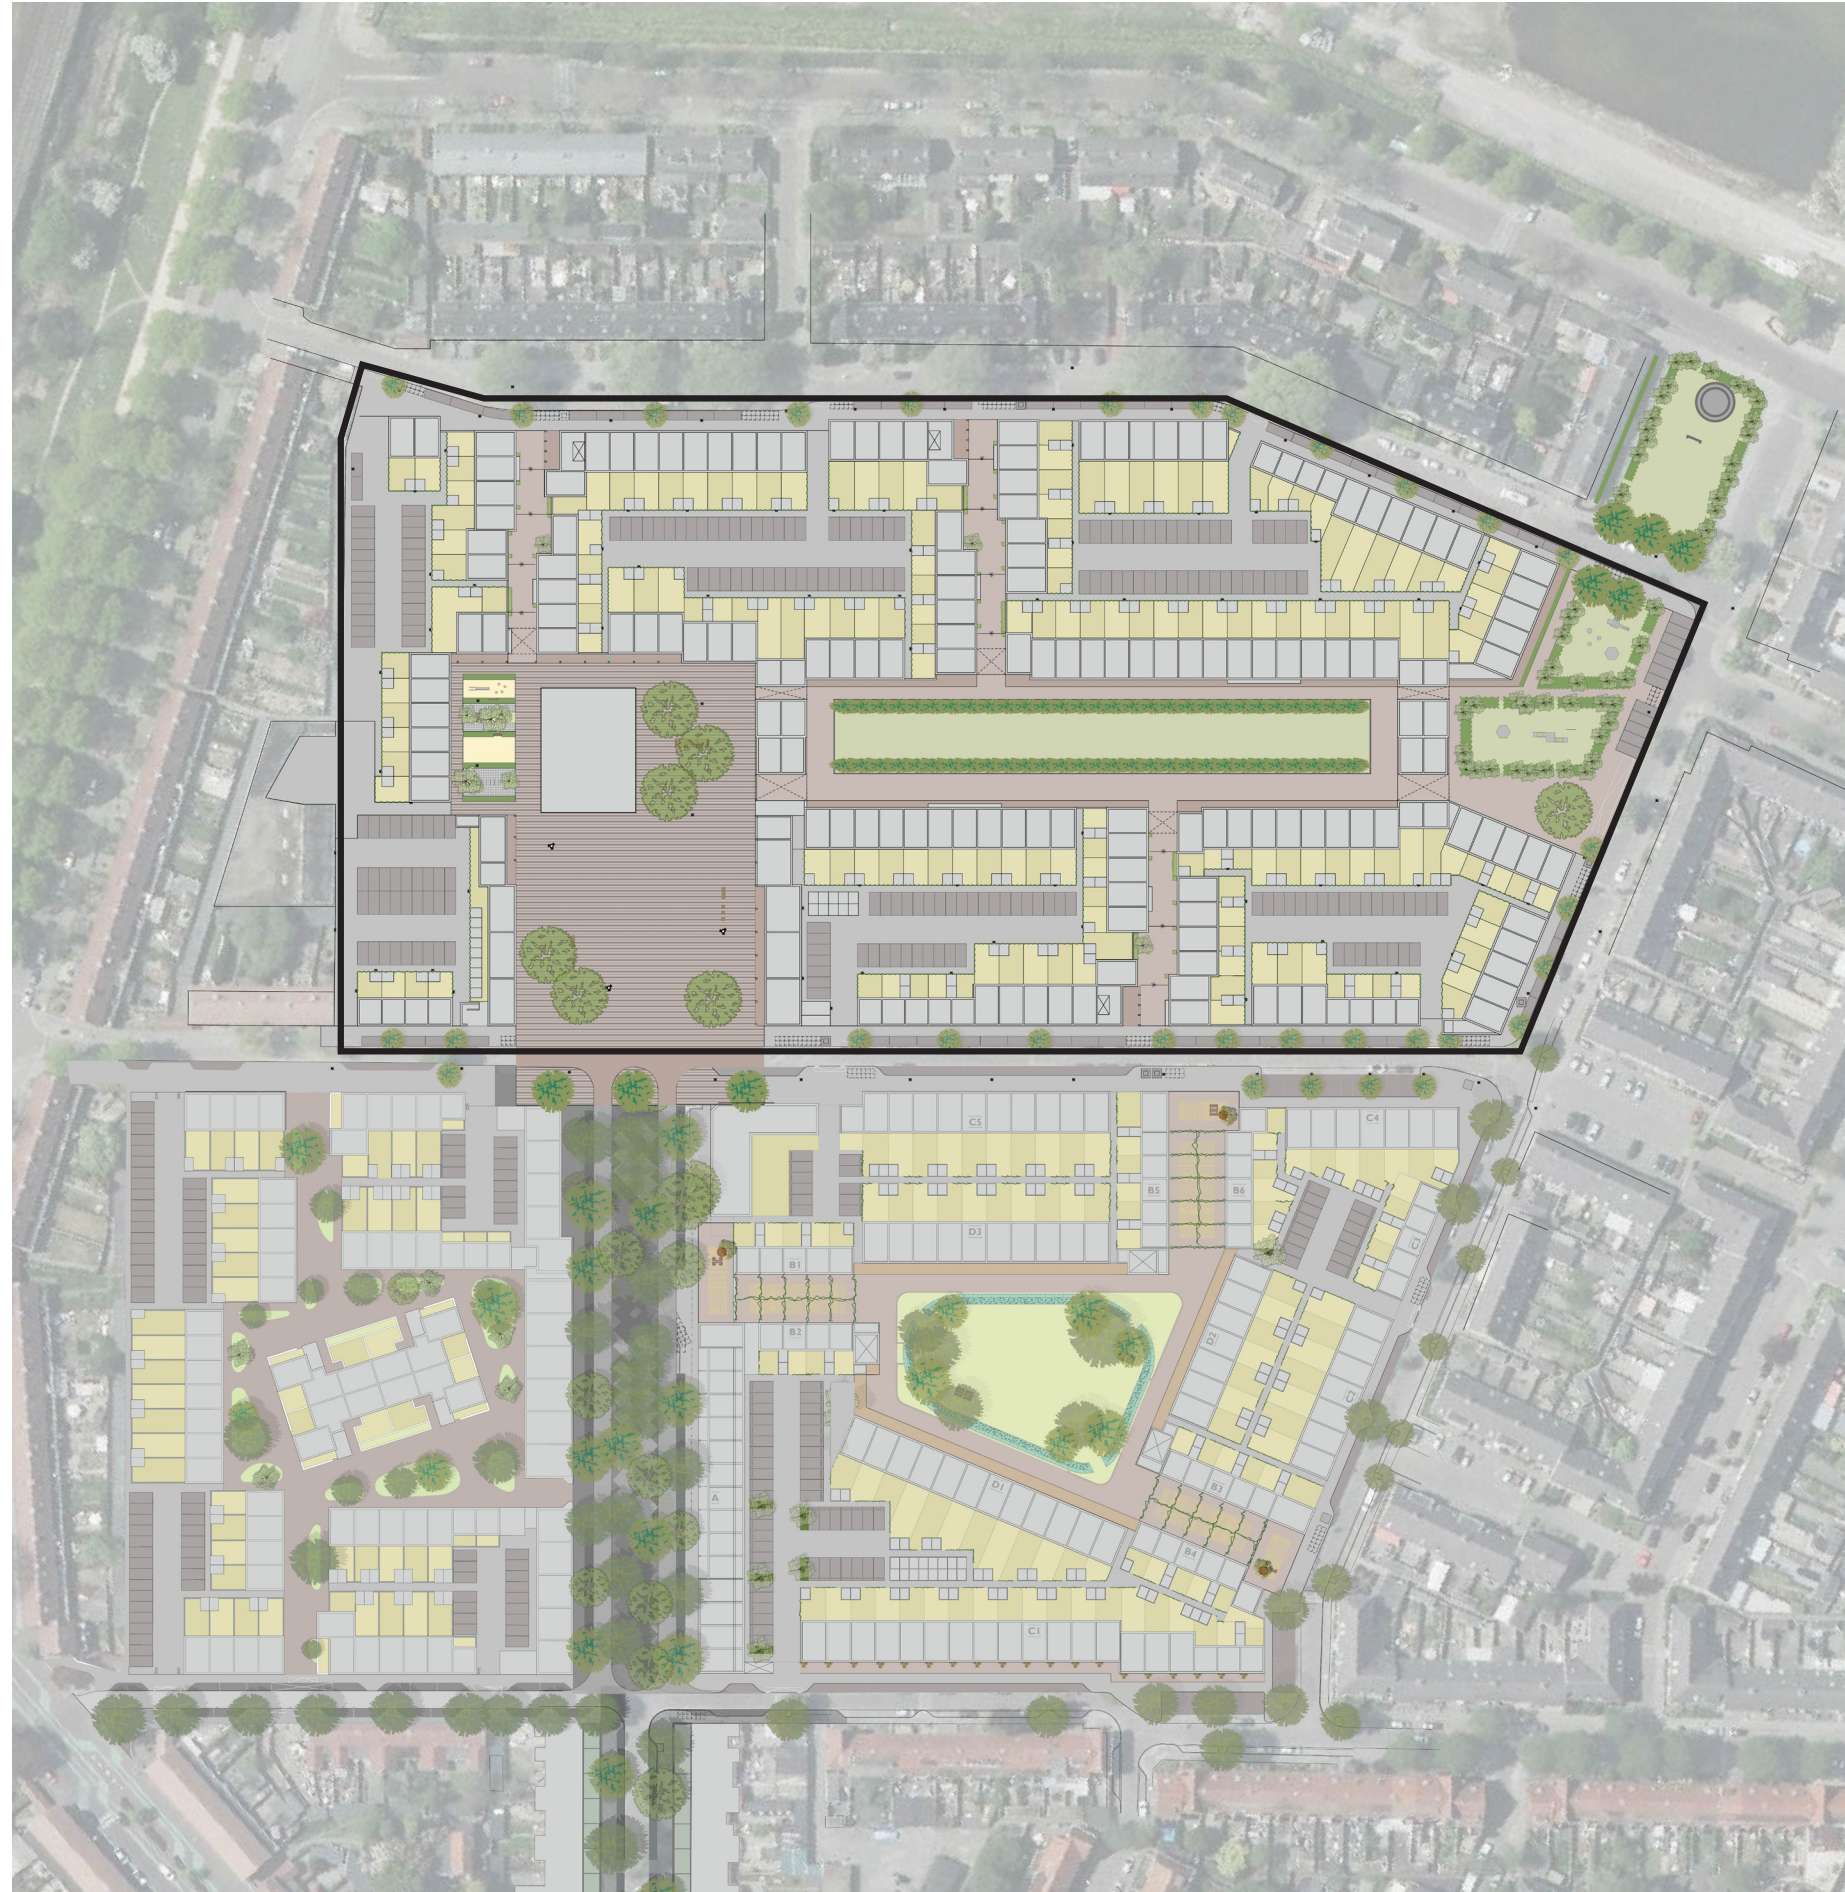
Het plangebied is op dit moment een woongebied. De woningen zijn in eigendom van Trudo. De omliggende straten zijn in eigendom van de gemeente.

De bomen in de straten zijn op kwaliteit beoordeeld, een aantal bomen zijn behoudenswaardig, enkele zijn niet behoudenswaardig en enkele bomen zijn in zo'n slechte staat dat ze gekapt zouden moeten worden. Uitgangspunt is om bomen die gekapt worden in het plan zelf te compenseren met nieuwe aanplant.

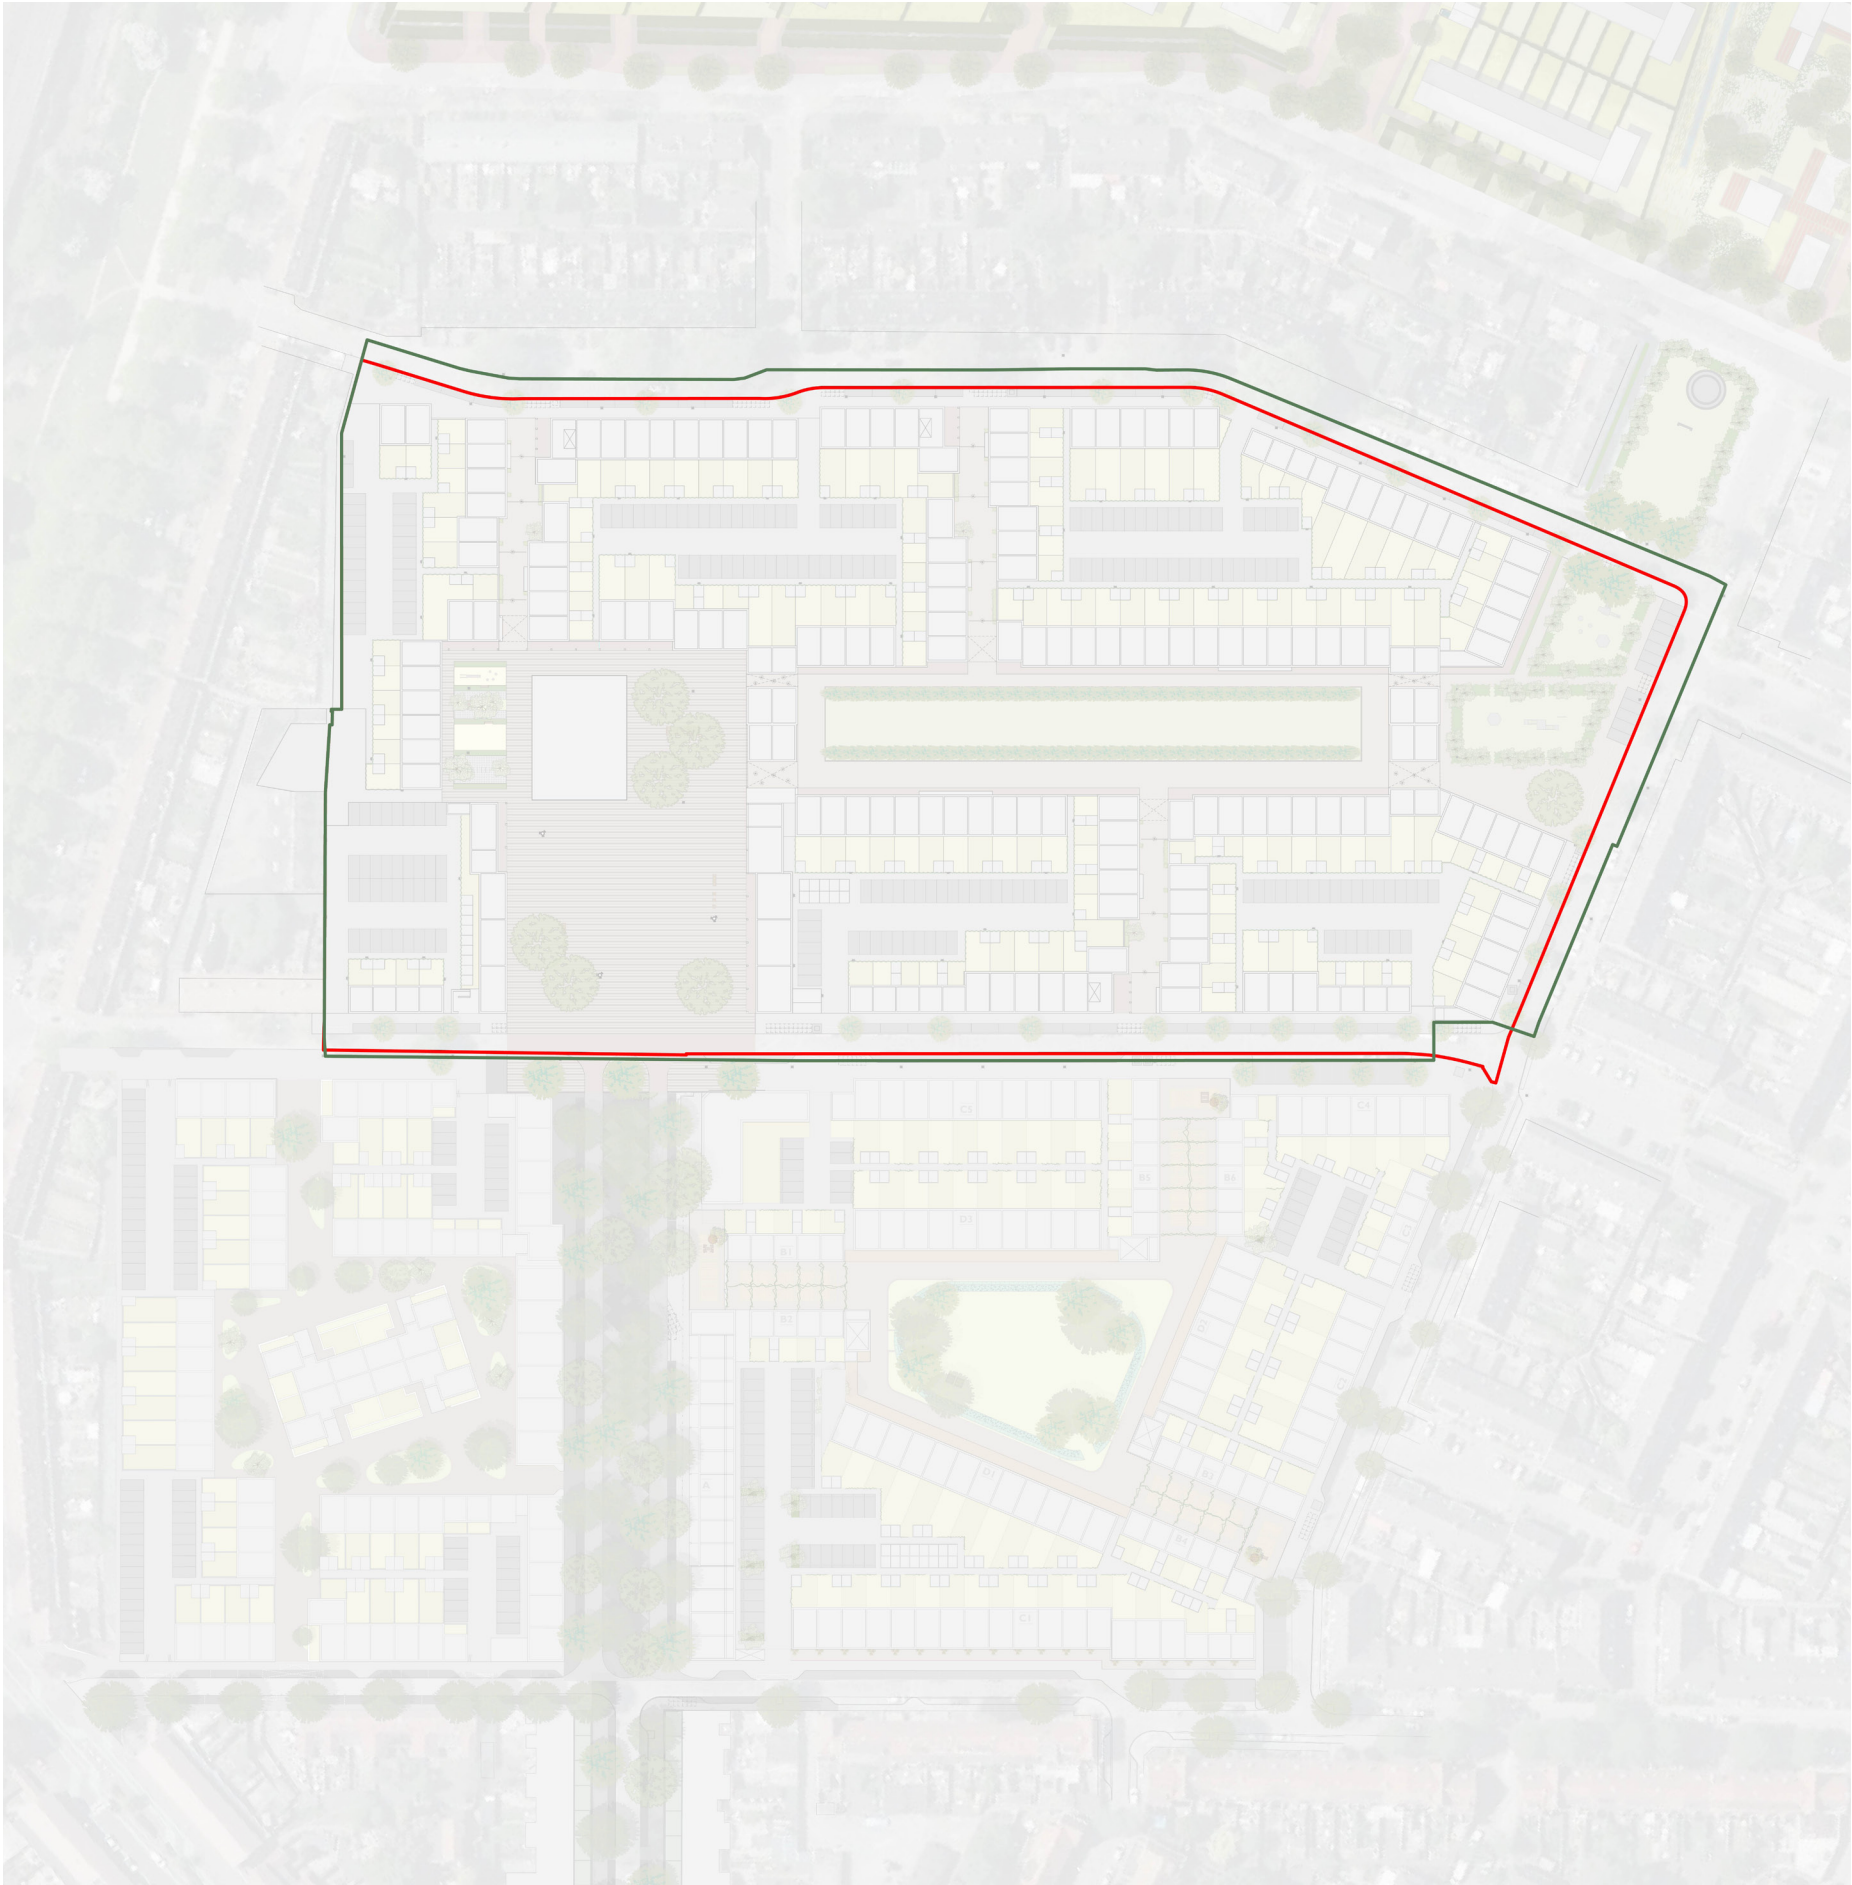
Het plangebied omvat Fase 03 en 04 inclusief de omliggende trottoirs en langspaarkeerplaatsen in de straten rondom de twee fases.

Het plan past binnen de contouren van het bestemmingsplan. De rooilijnen in de Drebbelstraat zijn teruggelegd om meer ruimte te geven aan het straatprofiel. In de Brugmanstraat zijn de bestaande rooilijnen zo veel mogelijk gevolgd.

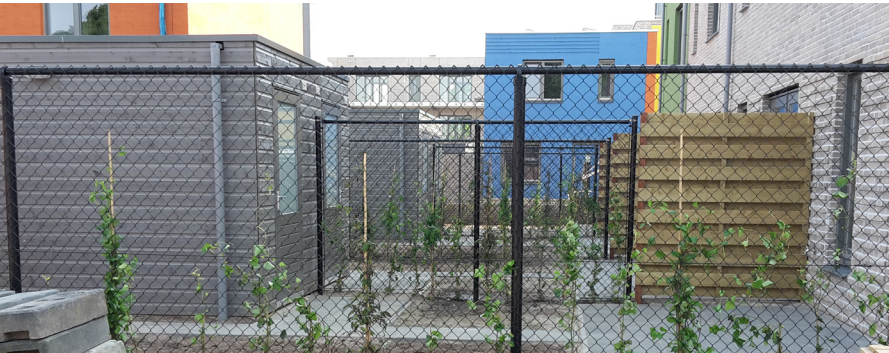
uitvoering van de erfafscheiding in fase 01, in fase 02 wordt hetzelfde systeem toegepast

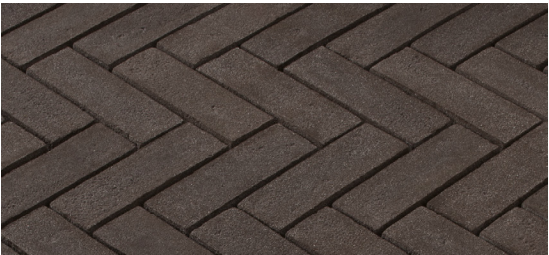
verharding binnenhof: gebakken klinker kleur Mastiek, dikformaat, lev. Wienderberger o.v.

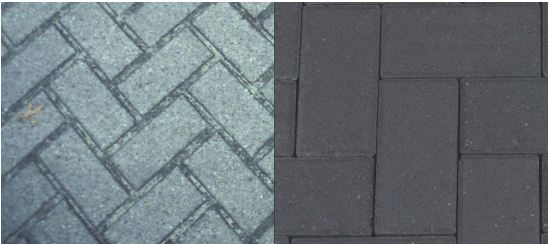
verharding parkeerstraat, betonstraatstenen grijs  
verharding parkeervak, betonstraatstenen antraciet

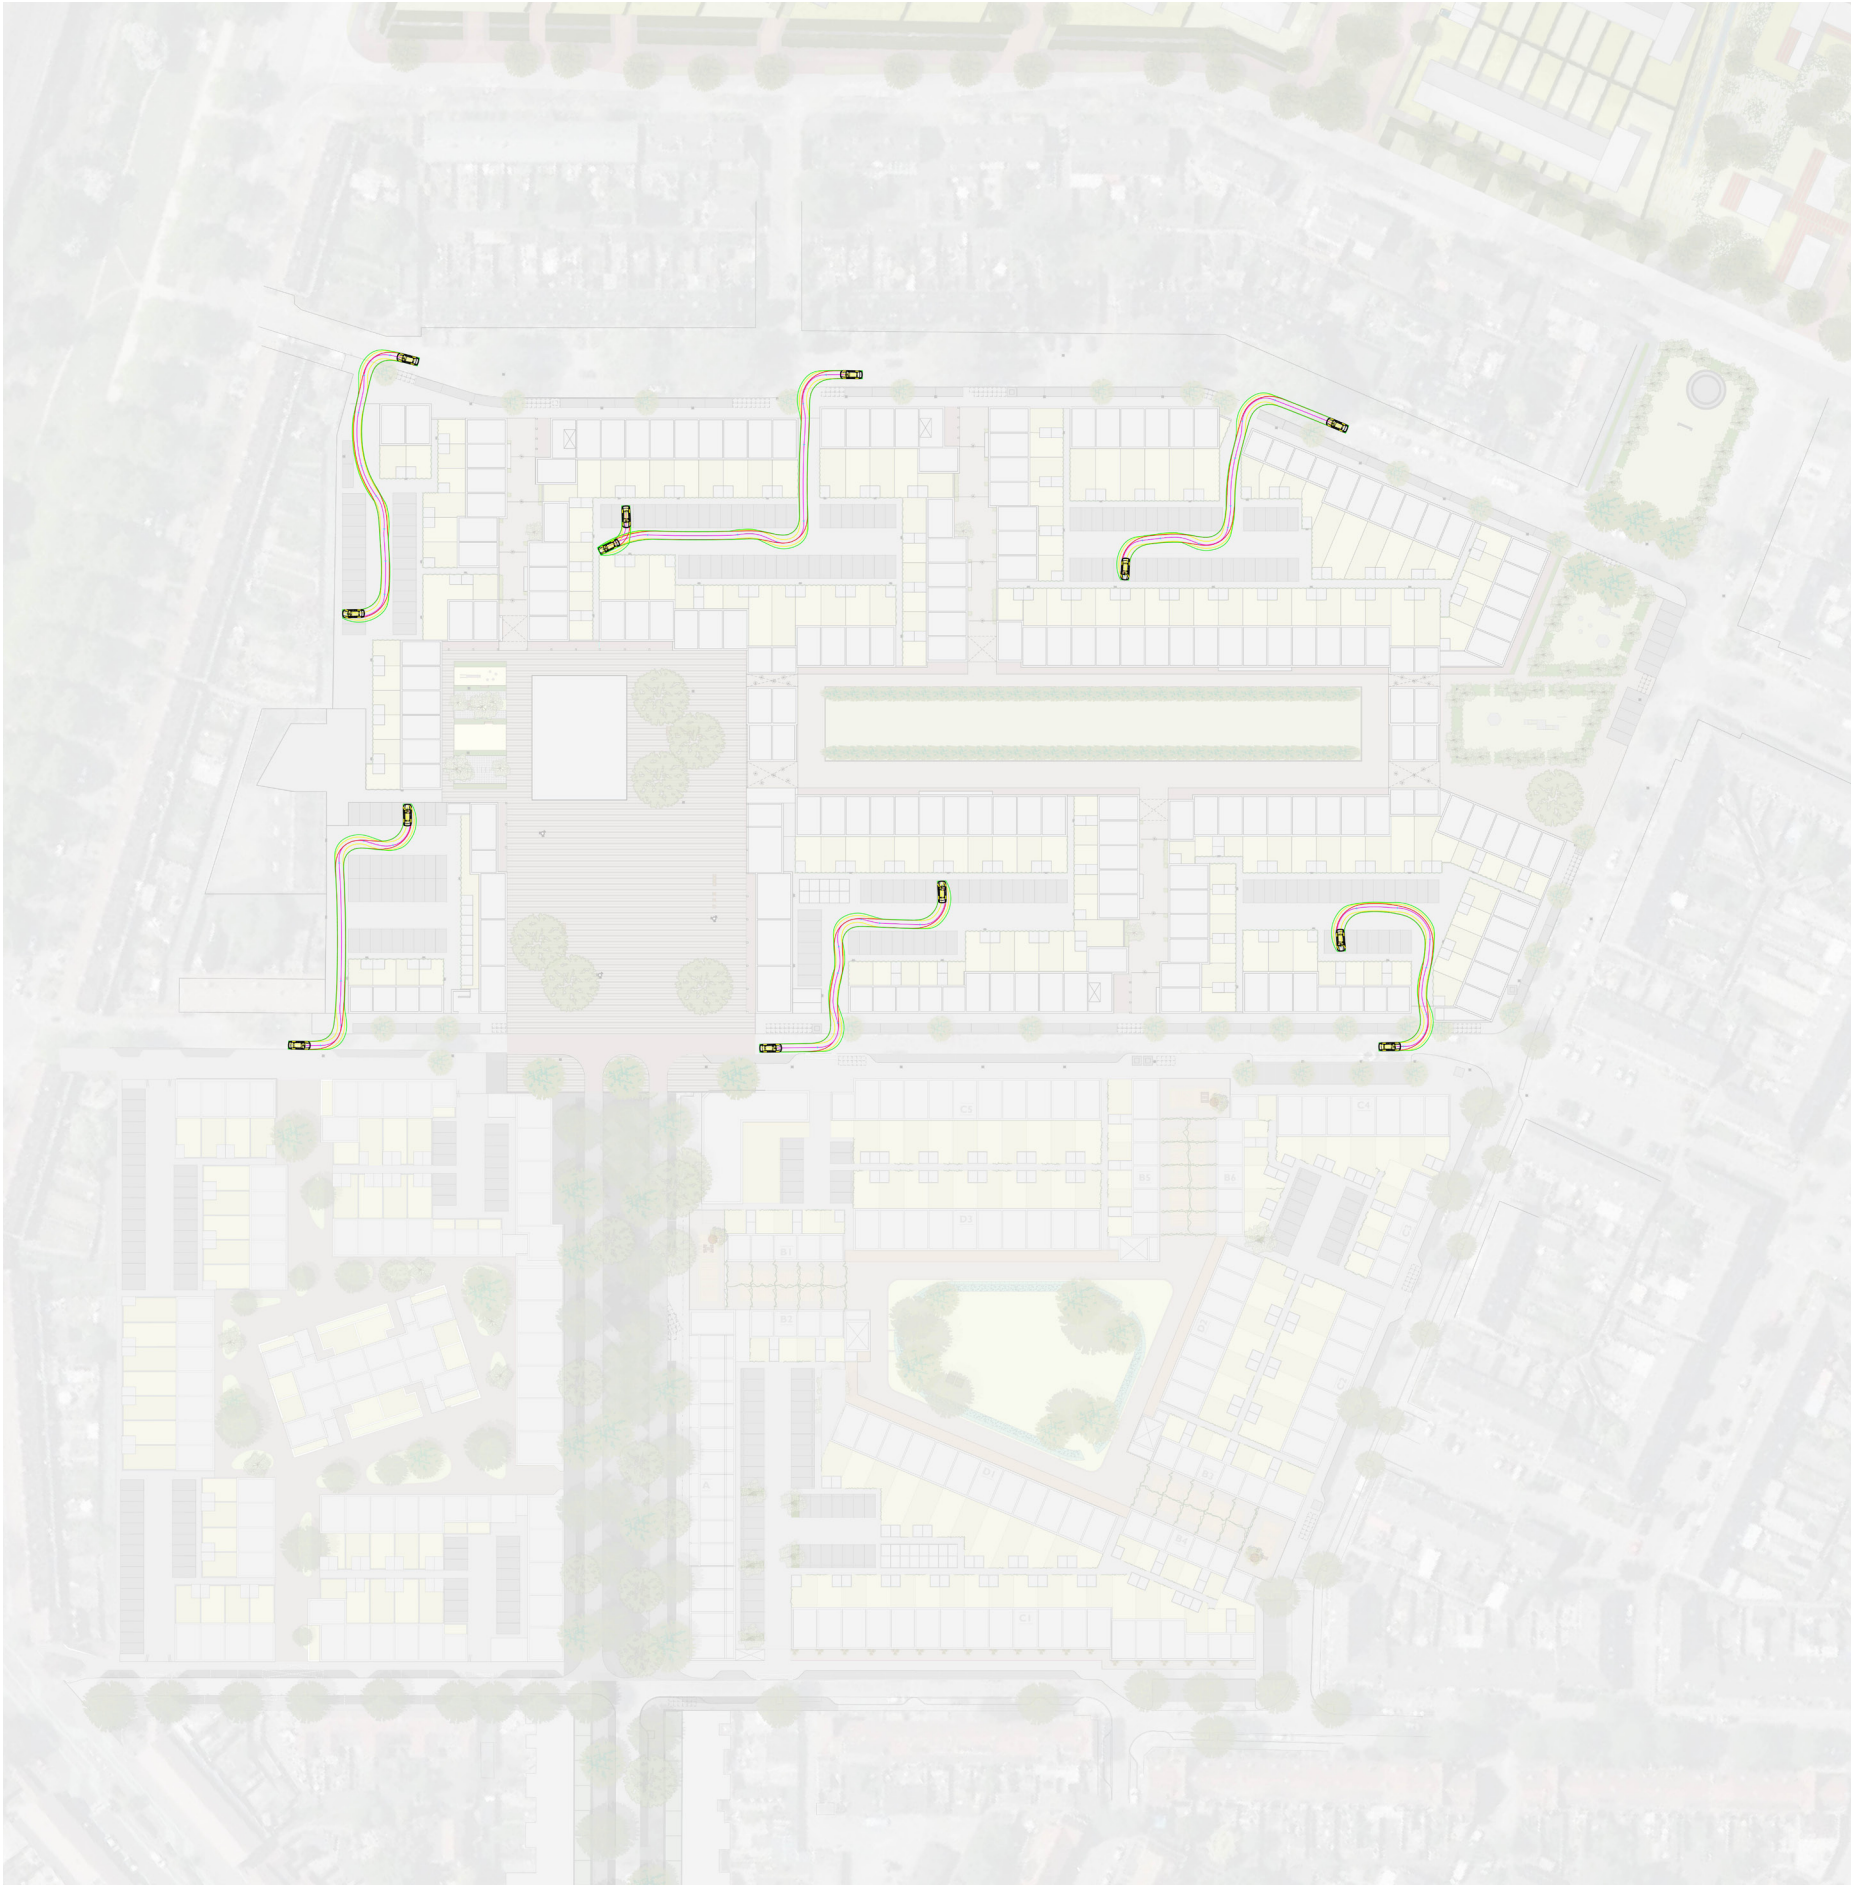
Bestelbusjes van bezorgdiensten/verhuizers kunnen in het binnenhof komen. Voor vrachtwagens is dit niet mogelijk, deze worden uit het binnengebied geweerd.  
De bochtstralen voor bestelbusjes zijn hiernaast weergegeven.  
De bochtstralen voor personenauto's naar de parkeerkoffers zijn ook hiernaast weergegeven.
