# BOMEN EFFECT ANALYSE

## Plan Celsius fase 3 en 4, Eindhoven

| <b>Project</b> | Bomen Effect Analyse (BEA), plan Celsius, fase 3 en 4<br>in de gemeente Eindhoven |
| <b>Datum</b> | 2 Augustus 2019 |

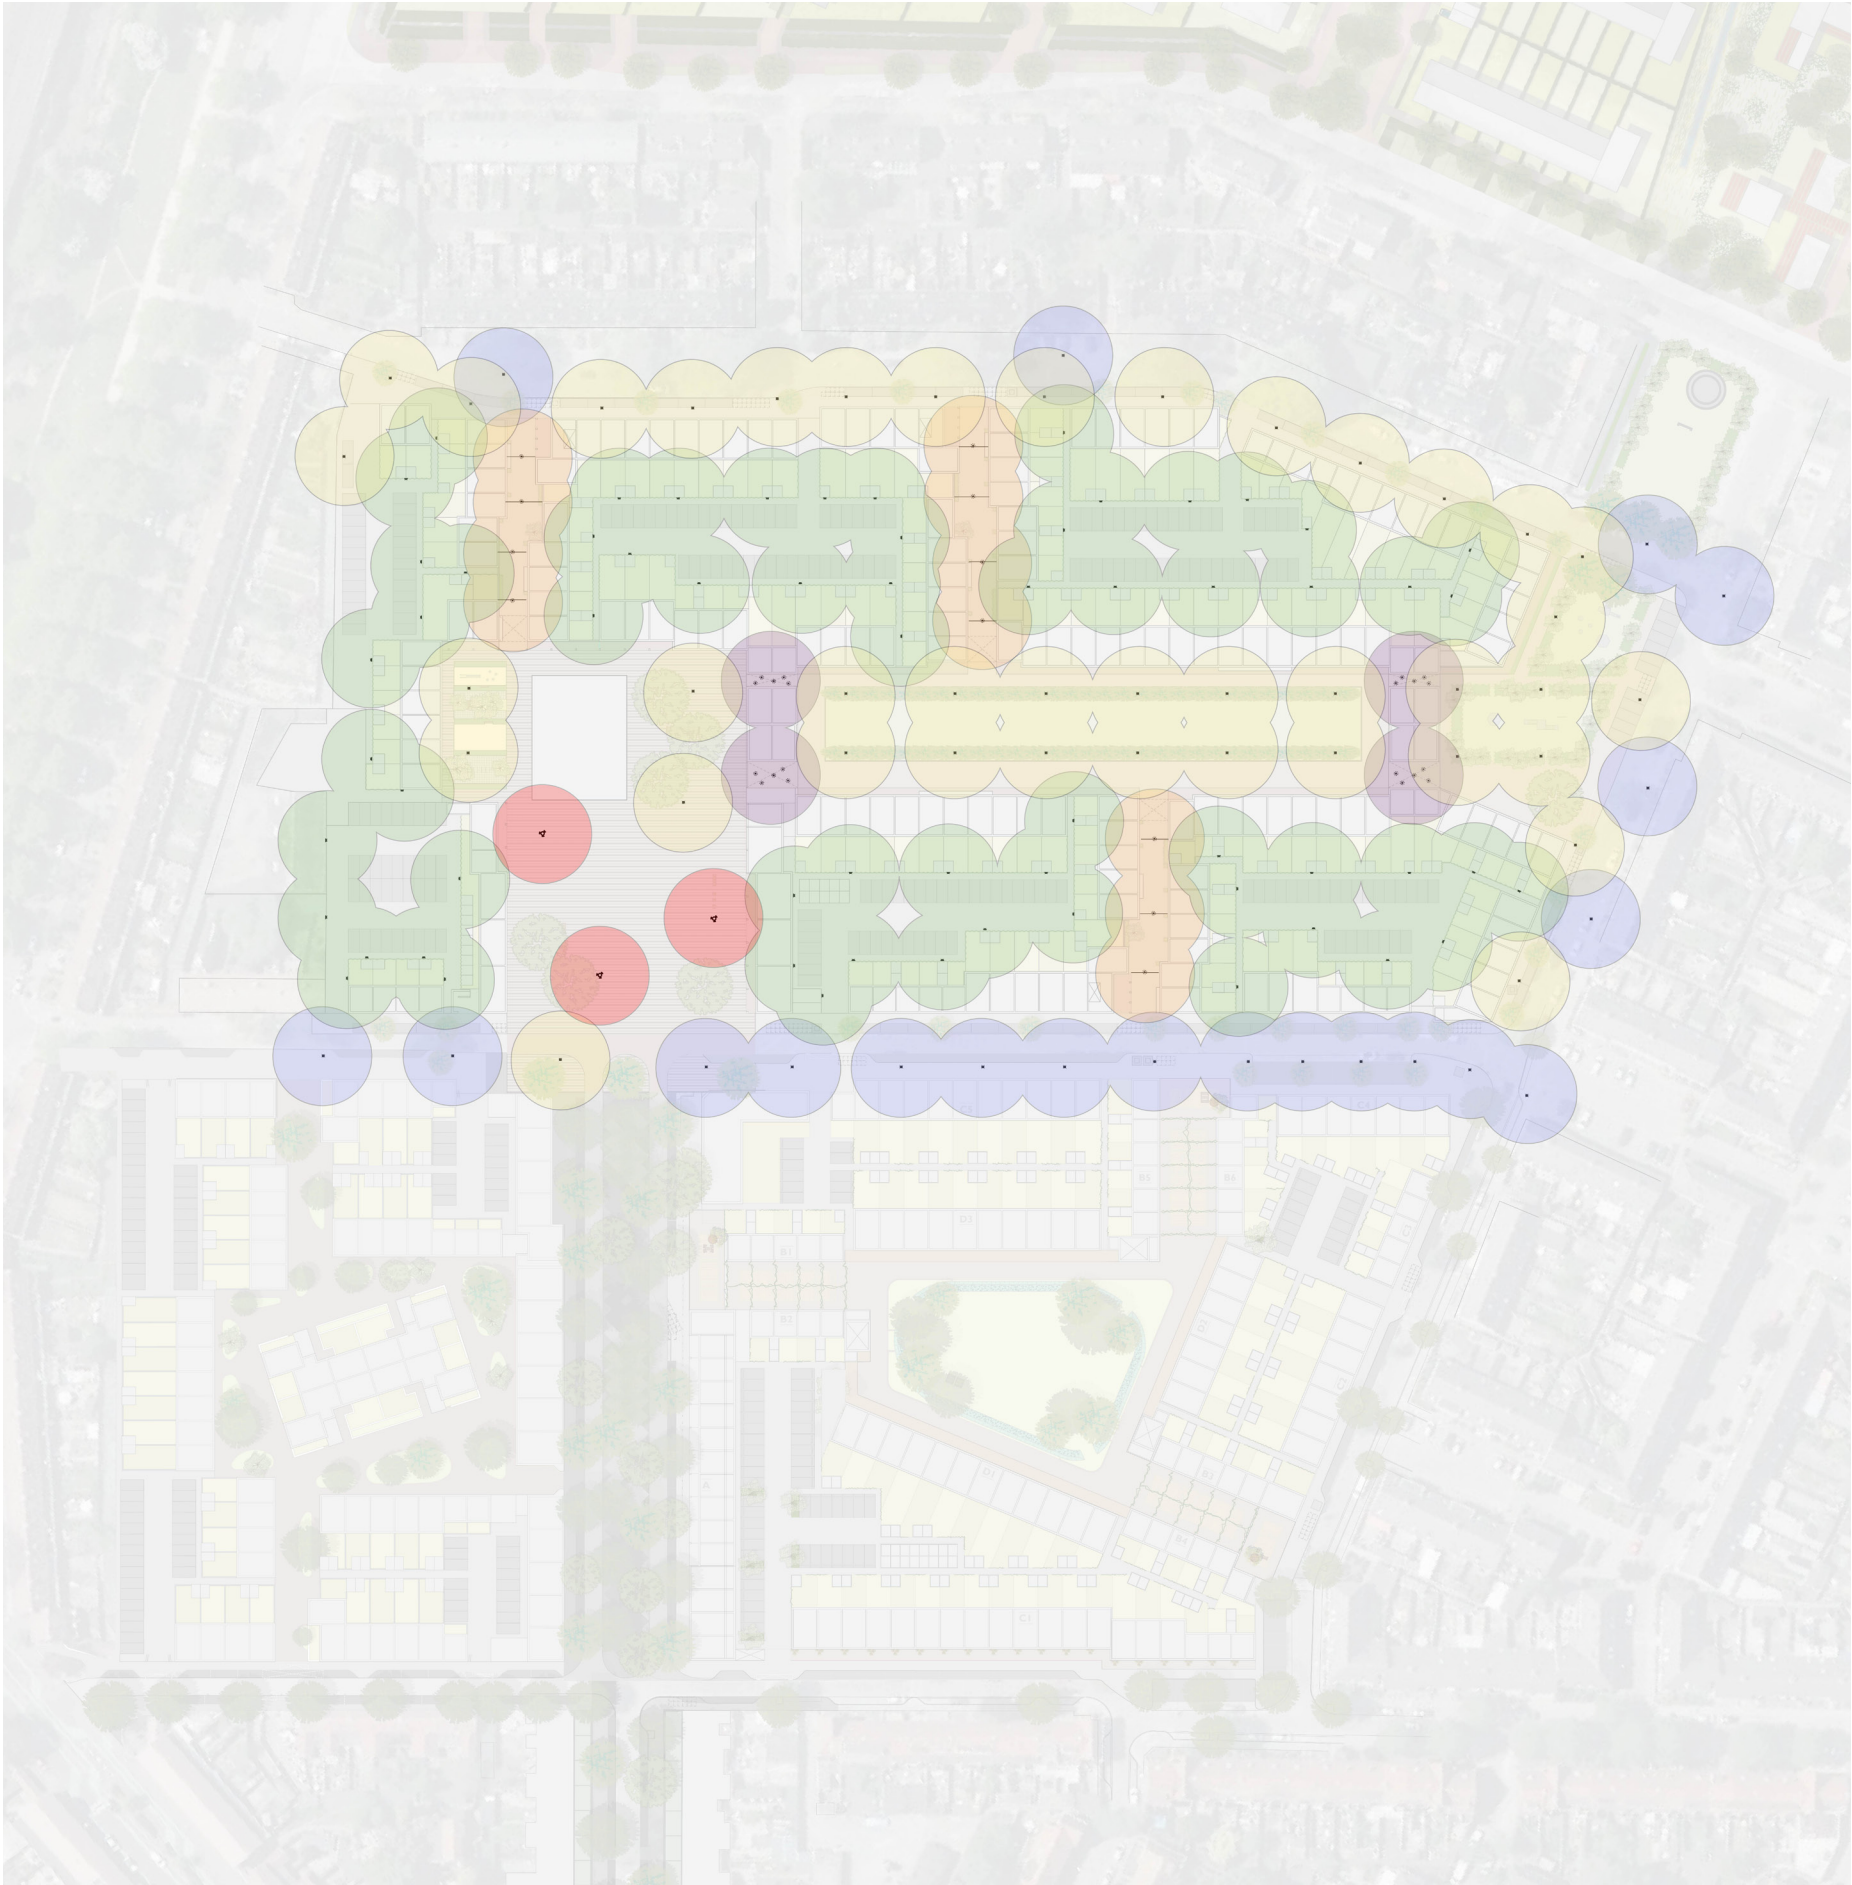
De preferred supplier van de gemeente Eindhoven is de combinatie Philips-Heijmans. Alle verlichting op het terrein van de gemeente (en ook op terrein van Trudo) wordt van Philips. In de uitwerking en berekening van het plan is Philips betrokken.

In de straten worden armaturen geplaatst die lijken op de huidige armaturen. Hier kiezen wij voor de Mithra LED WW, dezelfde als in fase 01 en 02. Ook in het binnenhof komt dit armatuur, zodat het lichtbeeld in de straat en in het hof goed op elkaar aansluiten. Er wordt een 4m mast van aluminium zonder kleurstelling toegepast. De lichtkleur is warm-wit.

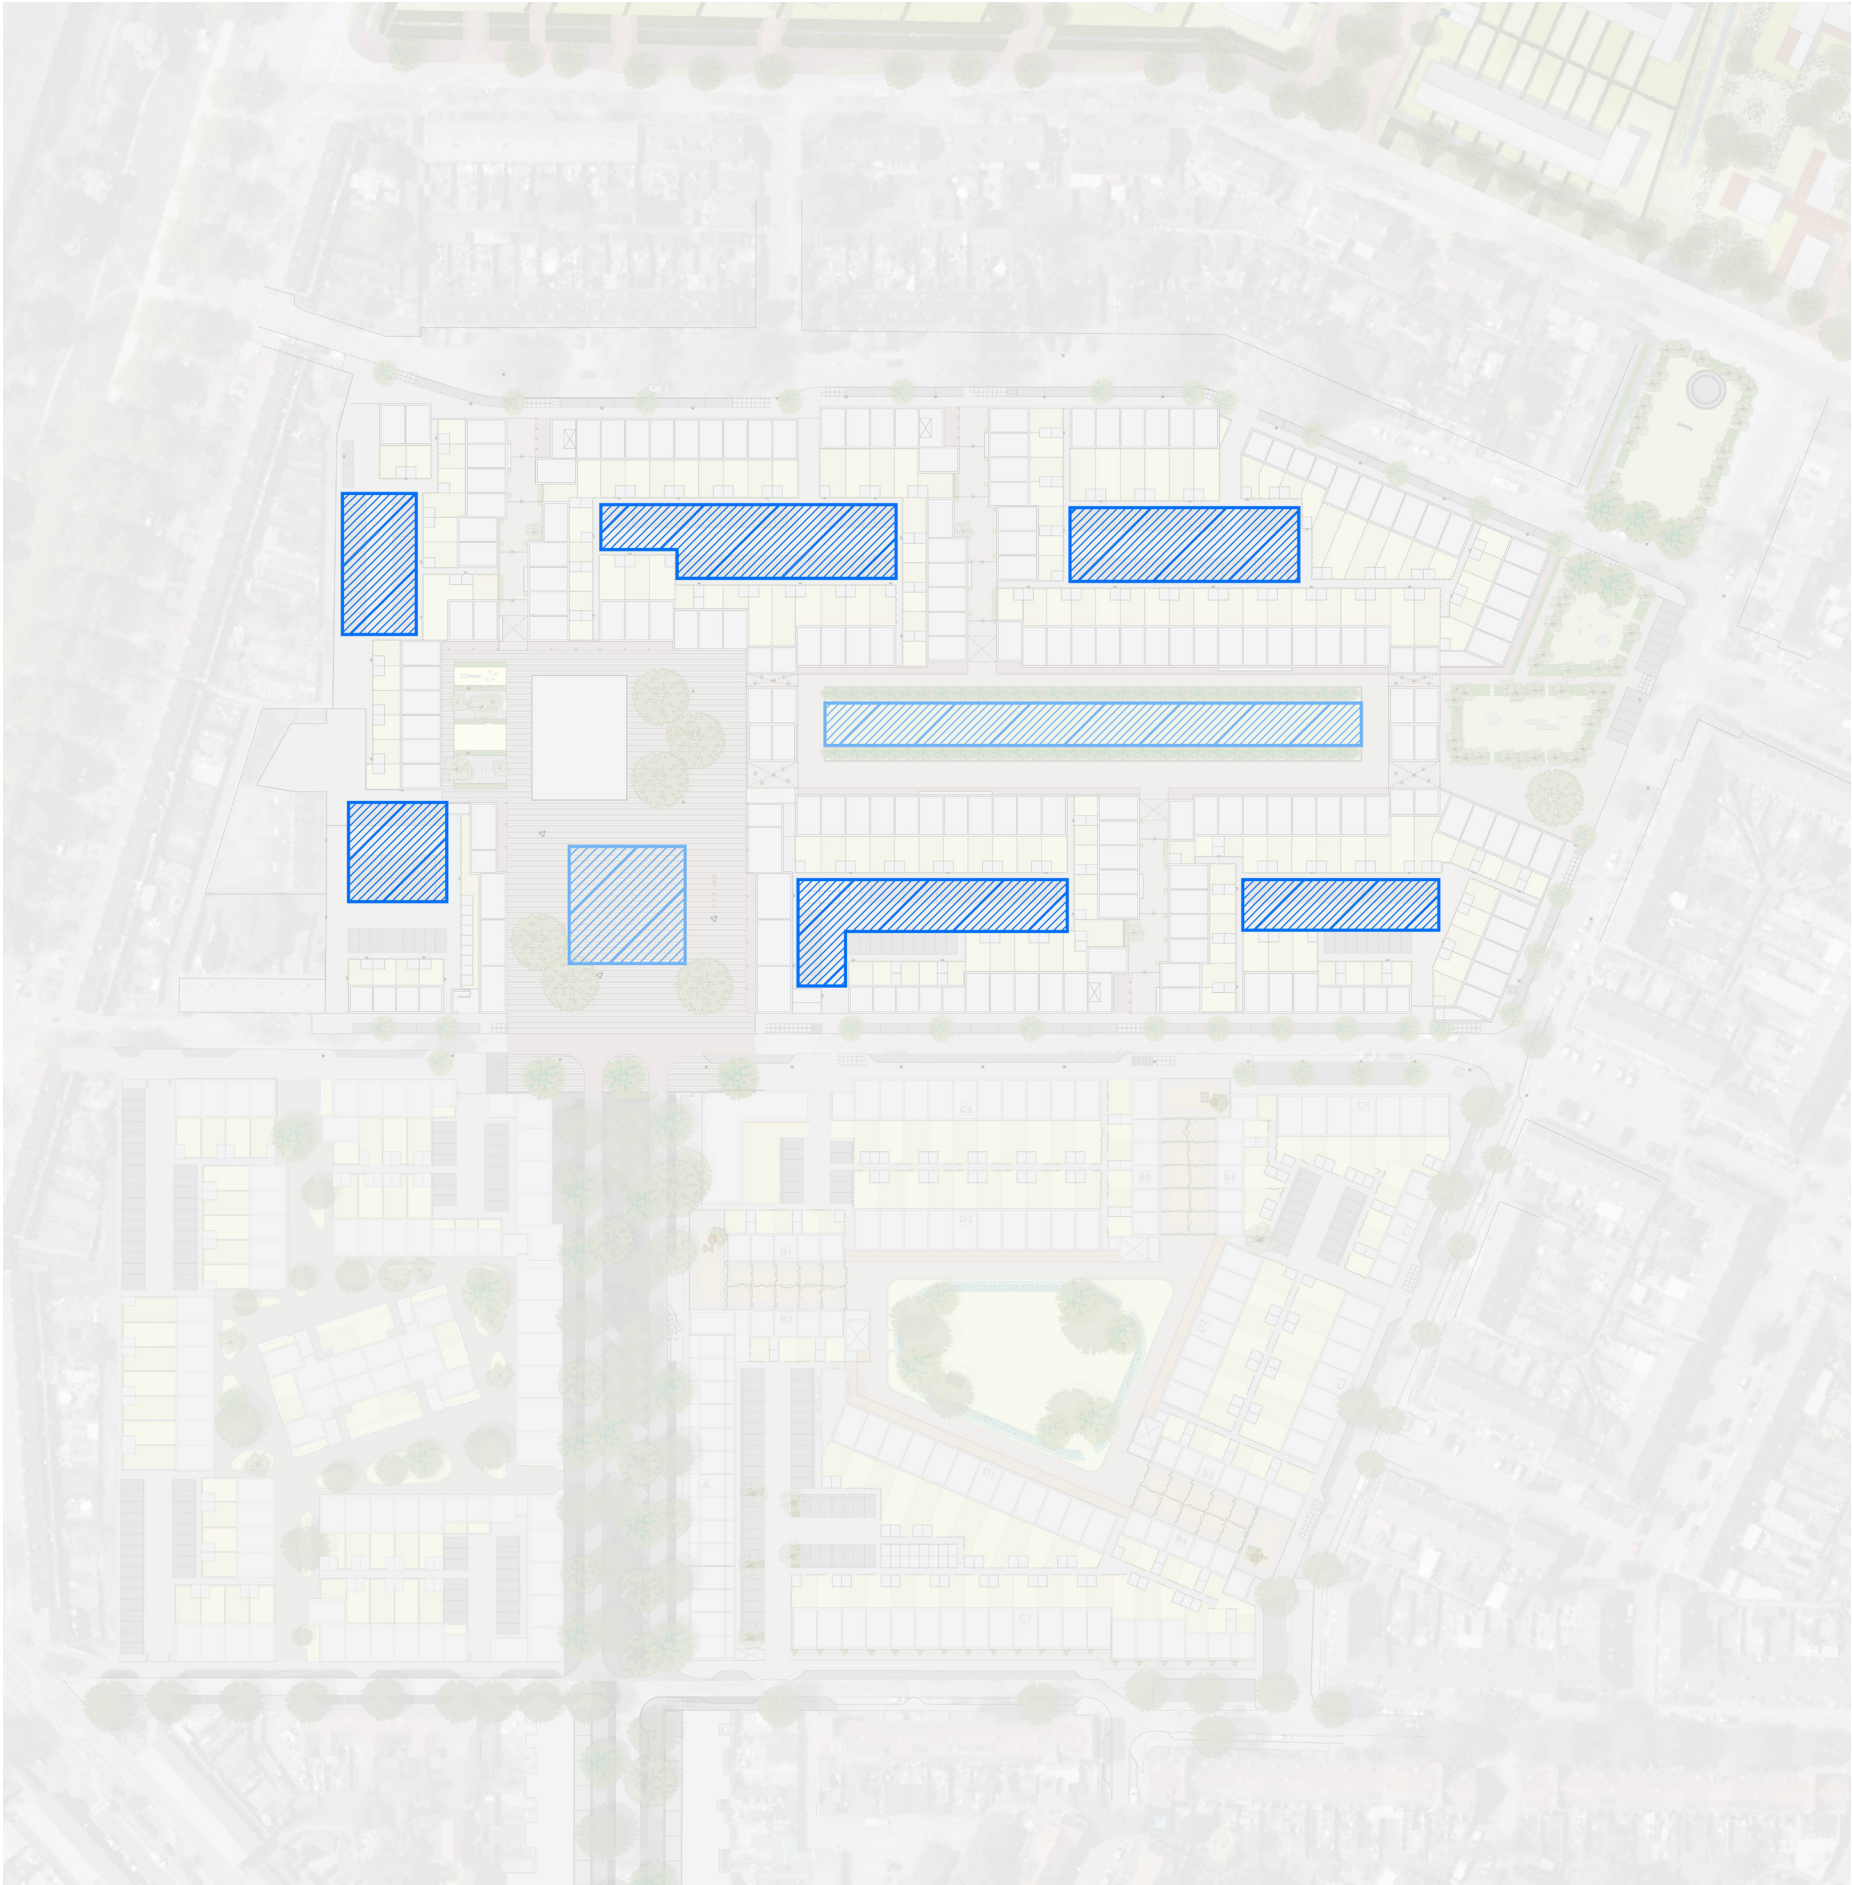
Er is een berekening verricht middels de klimaatadaptatietoets van de gemeente Eindhoven. De berekening is verricht naar de eis die gesteld wordt voor projecten die vanaf 2020 gerealiseerd worden. De gegeven aantal kubieke meters die binnen dit plan geborgen dienen te worden zijn: 1567m3. Er zal hemelwater geborgen worden door de toepassing van het Rockwool systeem op het plein en het binnenhof. Zoals in fase 01 en 02 zal ook in de cunetten onder de parkeerkoffers water geborgen worden. Zo vindt de berging verspreid over het gebied plaats. De waterbergingsopgave wordt opgelost wanneer de gearceerde locaties op de hiernaast getoonde weergave worden voorzien van het infiltratiesysteem. Een uitleg betreffende het steenwol infiltratiesysteem is hieronder weergegeven.

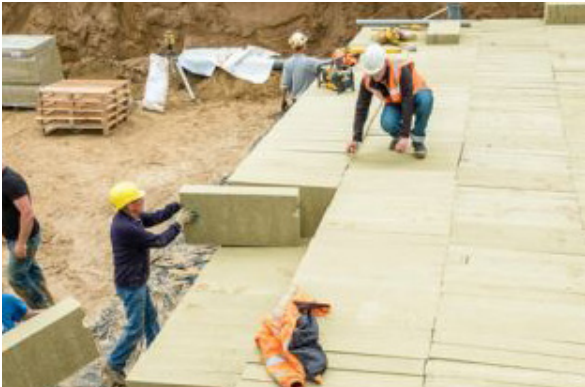
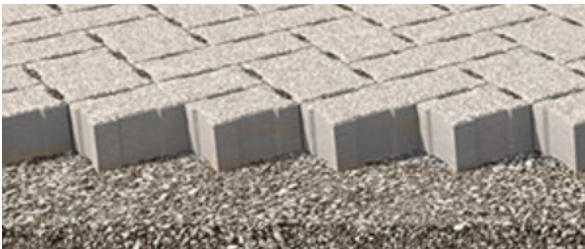
locatie waterberging door middel van steenwol infiltratiesysteem
  -

locatie waterberging door middel van samenstelling cunet

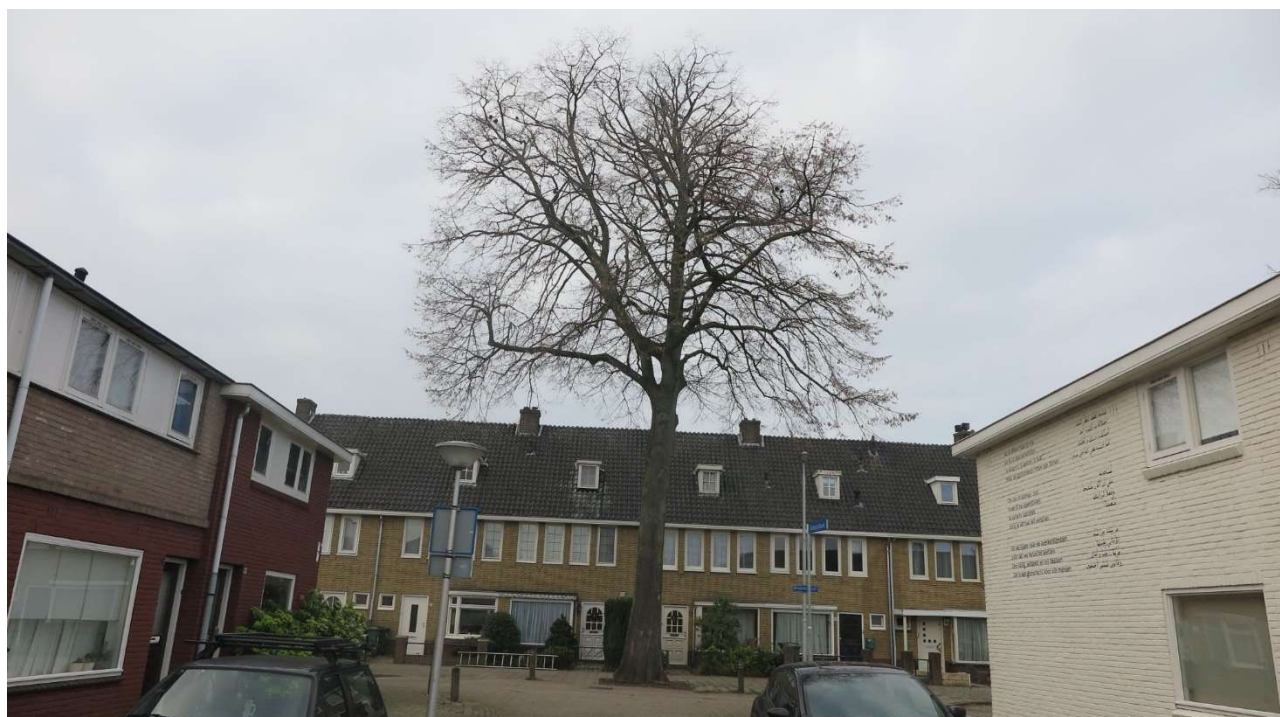
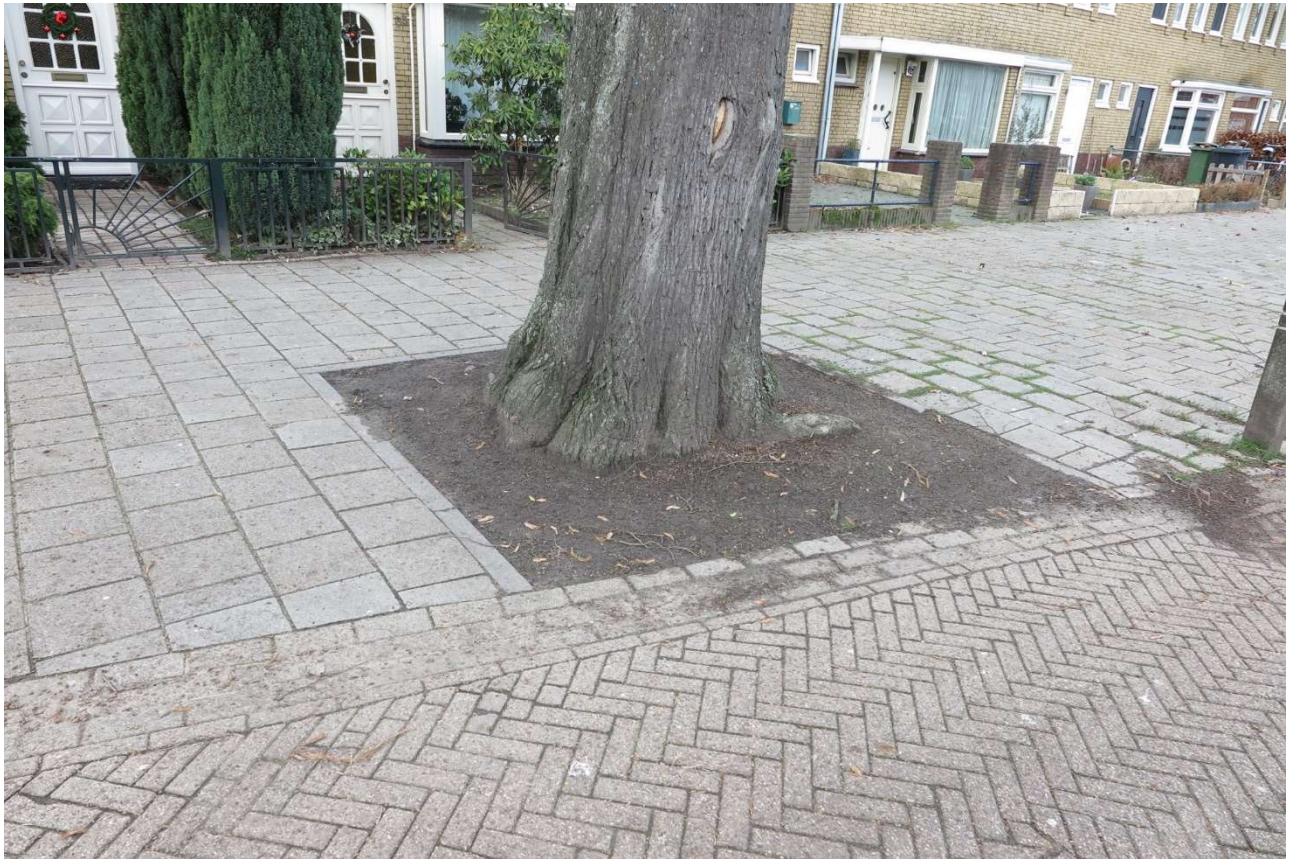
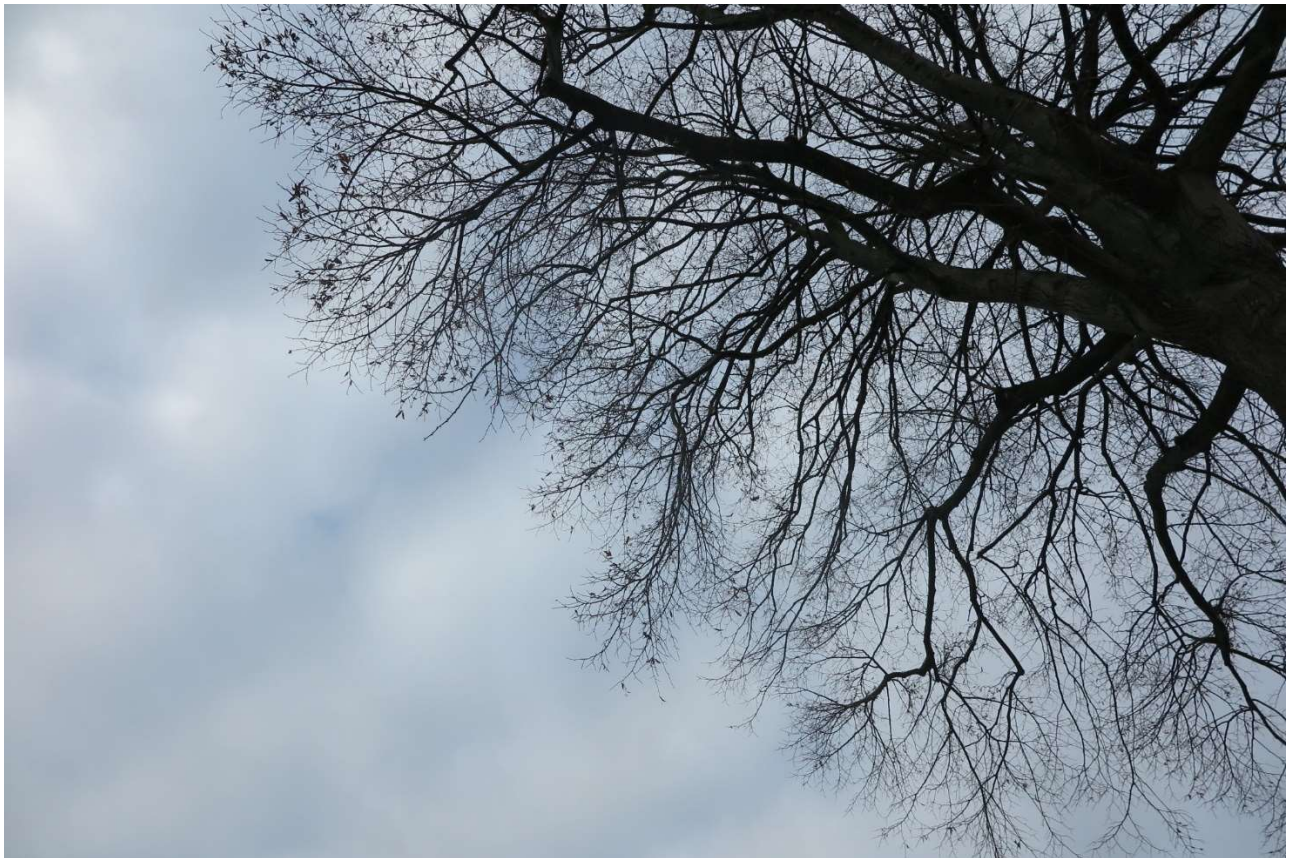
### Informatieblad boom 1

| | BOOM 1 |
|---|---|
| <b>Veiligheid/gebreken</b> | Geen bijzonderheden |
| <b>Conditie</b> | Redelijk |
| <b>BOOMTECHNISCH OORDEEL</b> | 6 Zeer behoudenswaardig-waardevol |

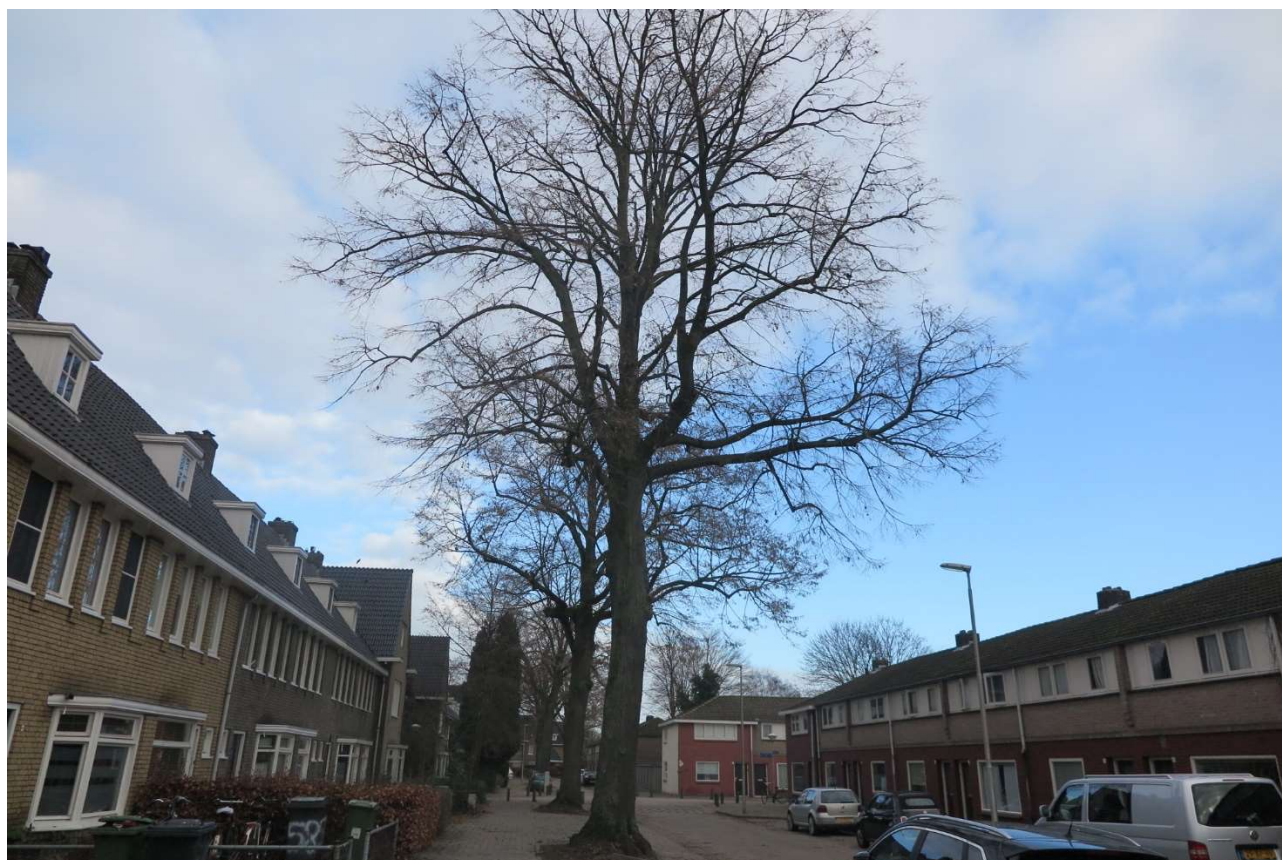
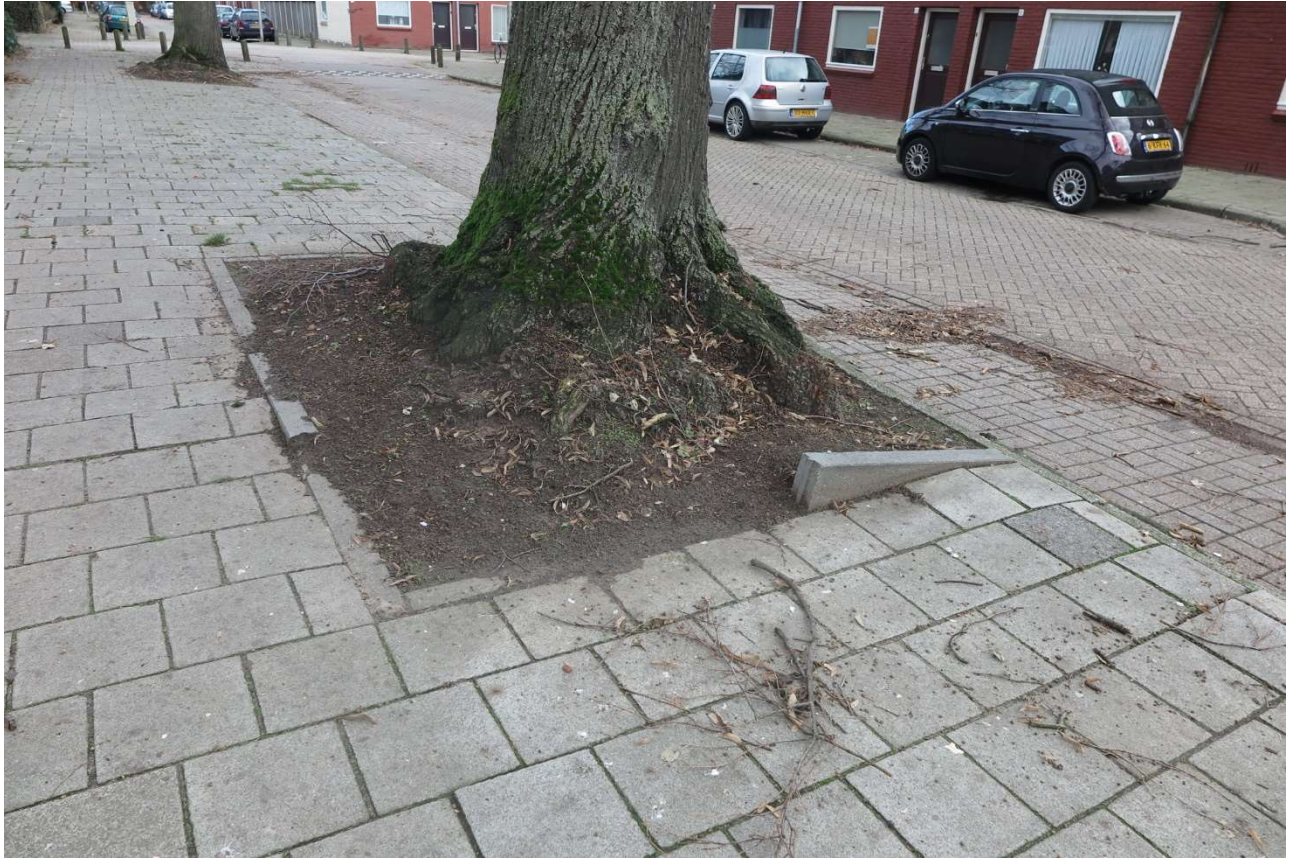
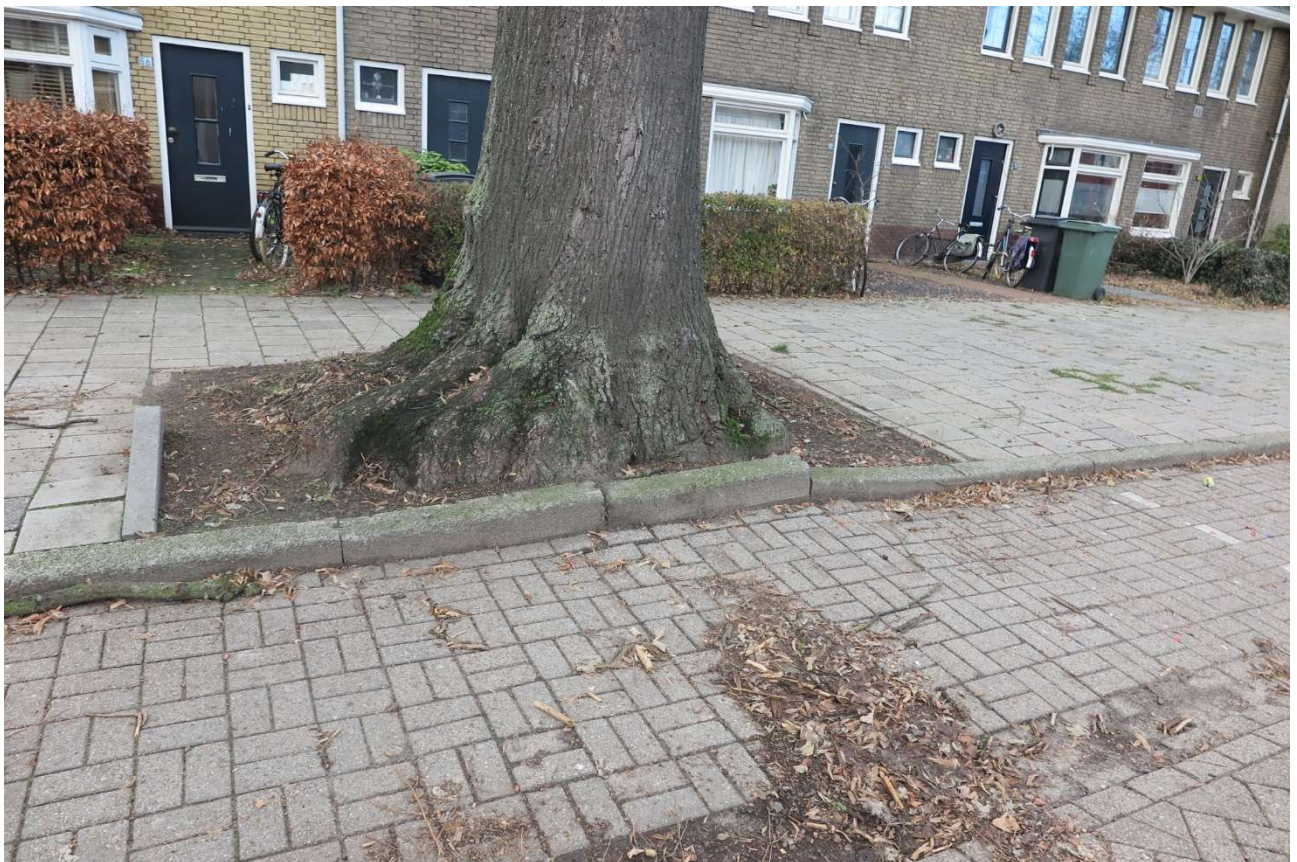
## Informatieblad boom 2

| | <b>BOOM 2</b> |
|---|---|
| <b>Bovengrondse belemmeringen, beheersaspecten</b> | Geen, wortelopdruk |
| <b>Overlast, beheersbaarheid</b> | Wortelopdruk |
| <b>BOOMTECHNISCH OORDEEL</b> | 6 Zeer behoudenswaardig-waardevol |

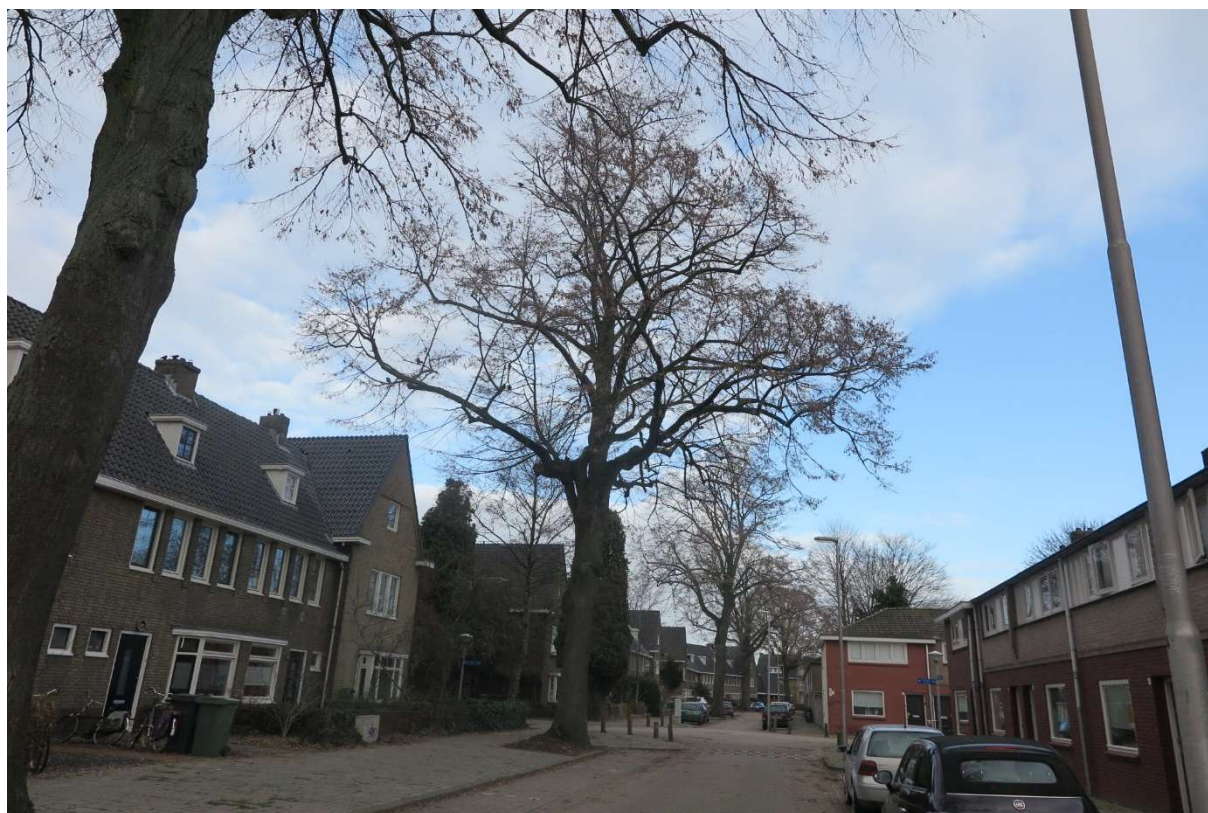
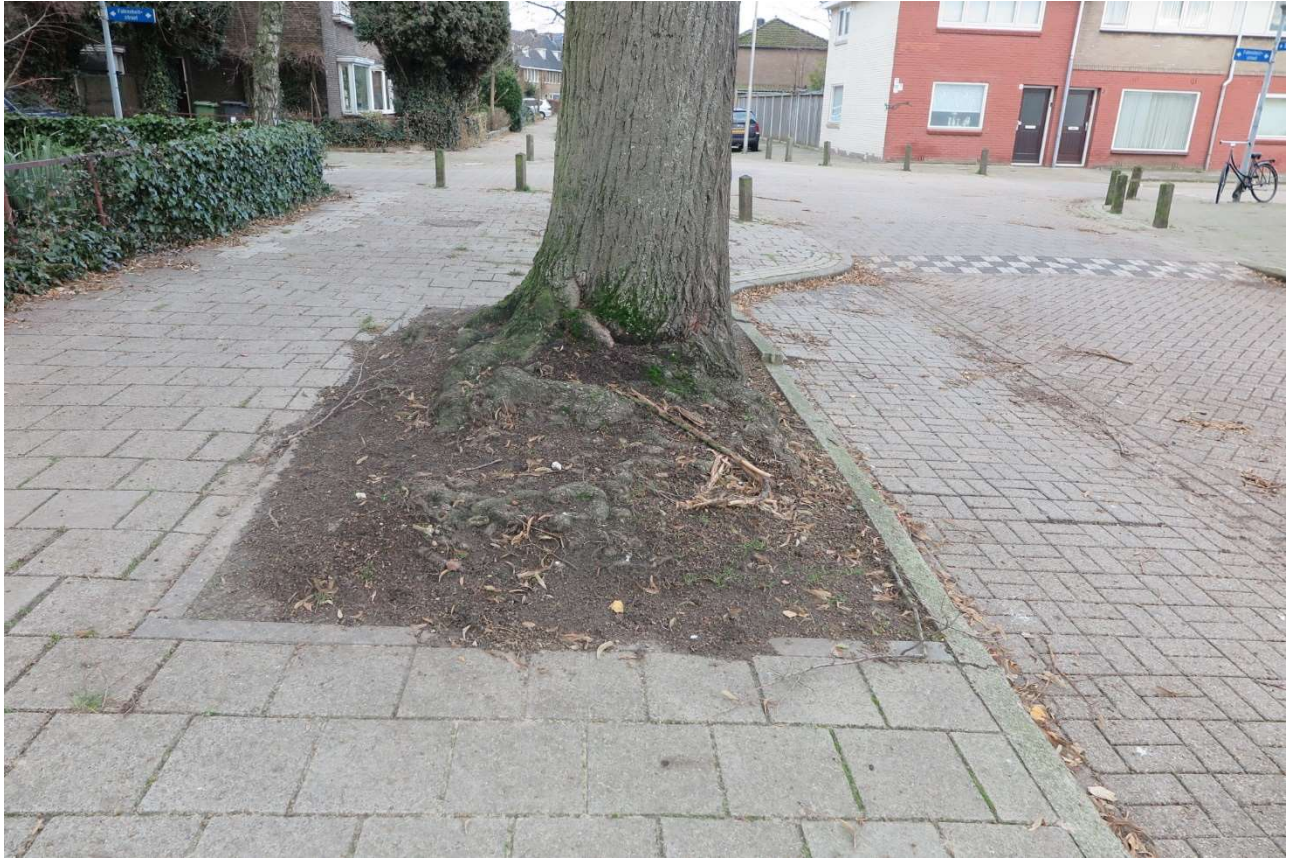
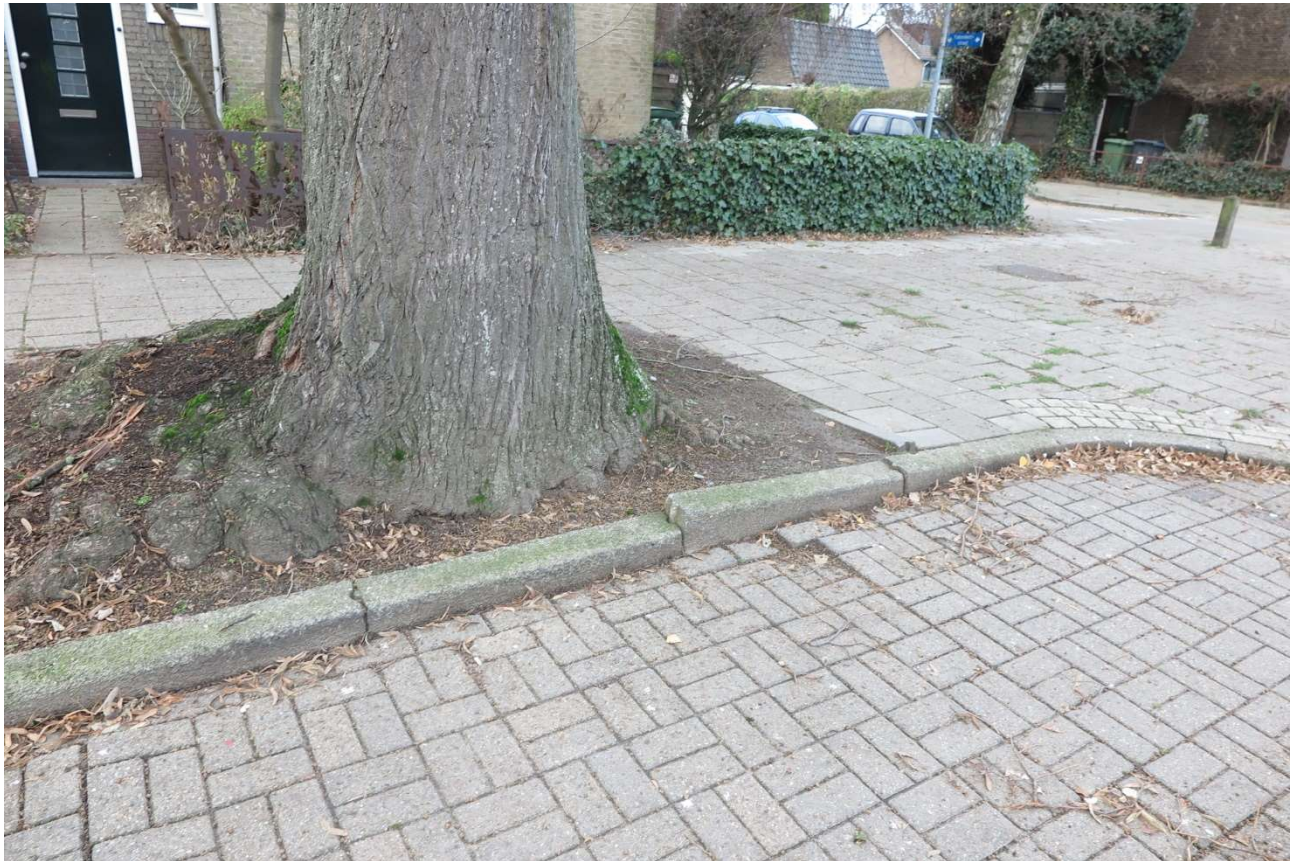
## Informatieblad boom 3

| | <b>BOOM 3</b> |
|---|---|
| <b>Veiligheid/gebreken</b> | Geen bijzonderheden |
| <b>BOOMTECHNISCH OORDEEL</b> | 6 Zeer behoudenswaardig-waardevol |

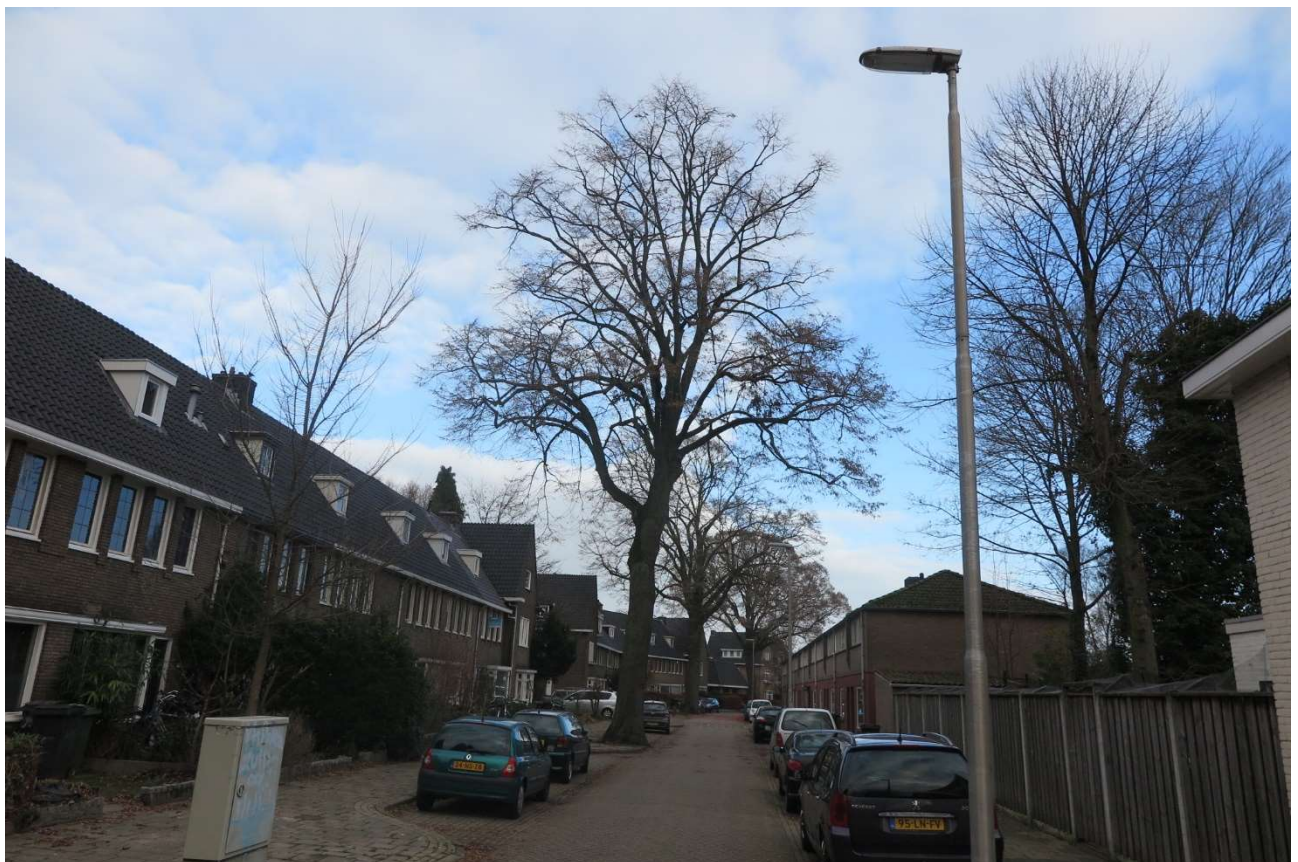
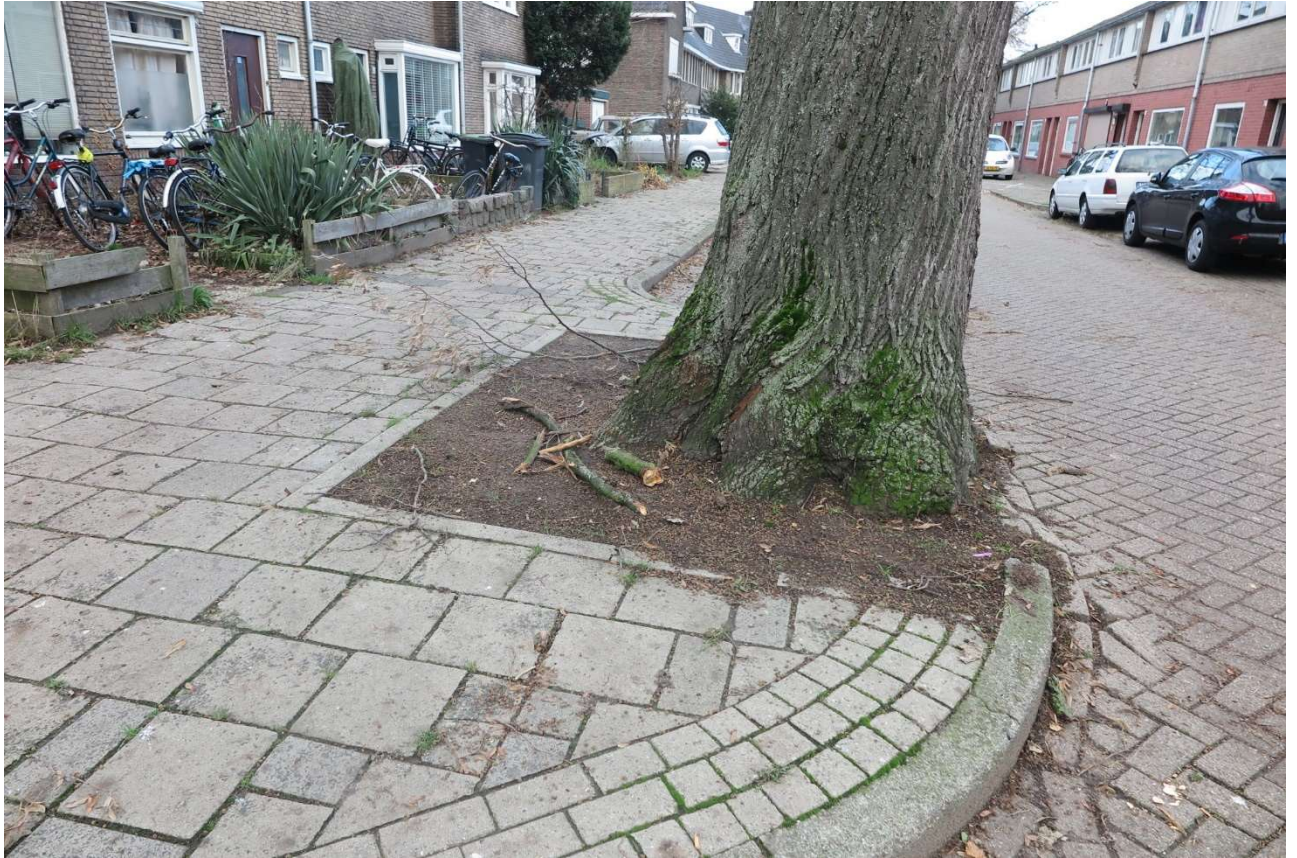
## Informatieblad boom 4

| | <b>BOOM 4</b> |
|---|---|
| <b>Veiligheid/gebreken</b> | Parasitaire zwamaantasting in wortelaanzetten, risicoboom |
| <b>BOOMTECHNISCH OORDEEL</b> | 4 Niet behoudenswaardig |

Boom 4 betreft een risicoboom. De boom heeft een parasitaire zwamaantasting in de wortelaanzetten. De toekomstverwachting is laag. Duurzaam behoud is niet mogelijk. Dit is evenwel niet het gevolg van de herinrichting, maar wel het gevolg van de reeds aanwezige zwamaantasting.

| <b>Boom nr.</b> | <b>Soort</b> | <b>Dia-meter stam</b> | <b>Project-invloed</b> | <b>Duurzaam behoud mogelijk</b> | <b>Aanvullende maatregelen, advies</b> |
|---|---|---|---|---|---|
| 4 | Tilia (linde) | 1 m | Geen | Nee, ivm aanwezige parasitaire zwamaantasting | |
