# BOMEN EFFECT ANALYSE

## Plan Celsius fase 3 en 4, Eindhoven

| <b>Project</b> | Bomen Effect Analyse (BEA), plan Celsius, fase 3 en 4<br>in de gemeente Eindhoven |
| <b>Datum</b> | 2 Augustus 2019 |

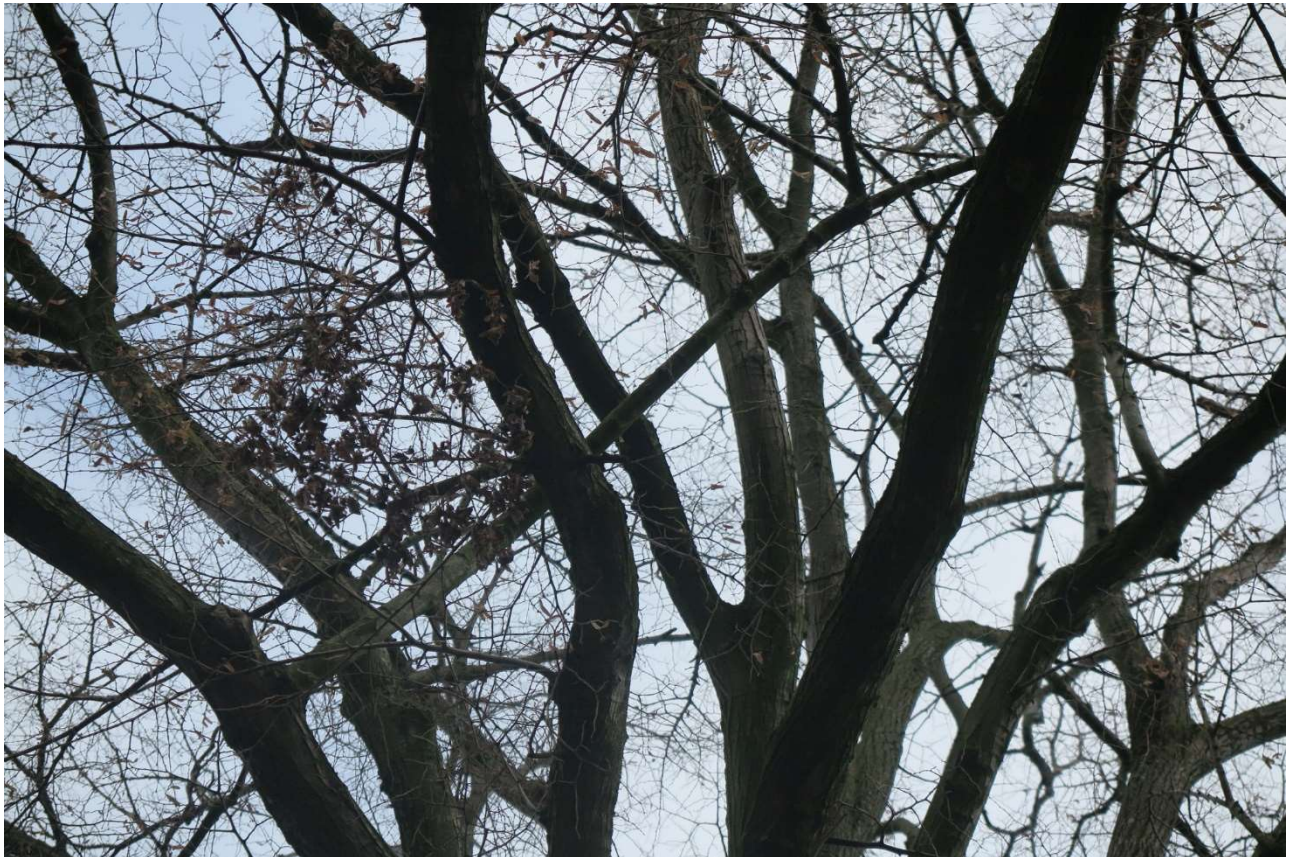
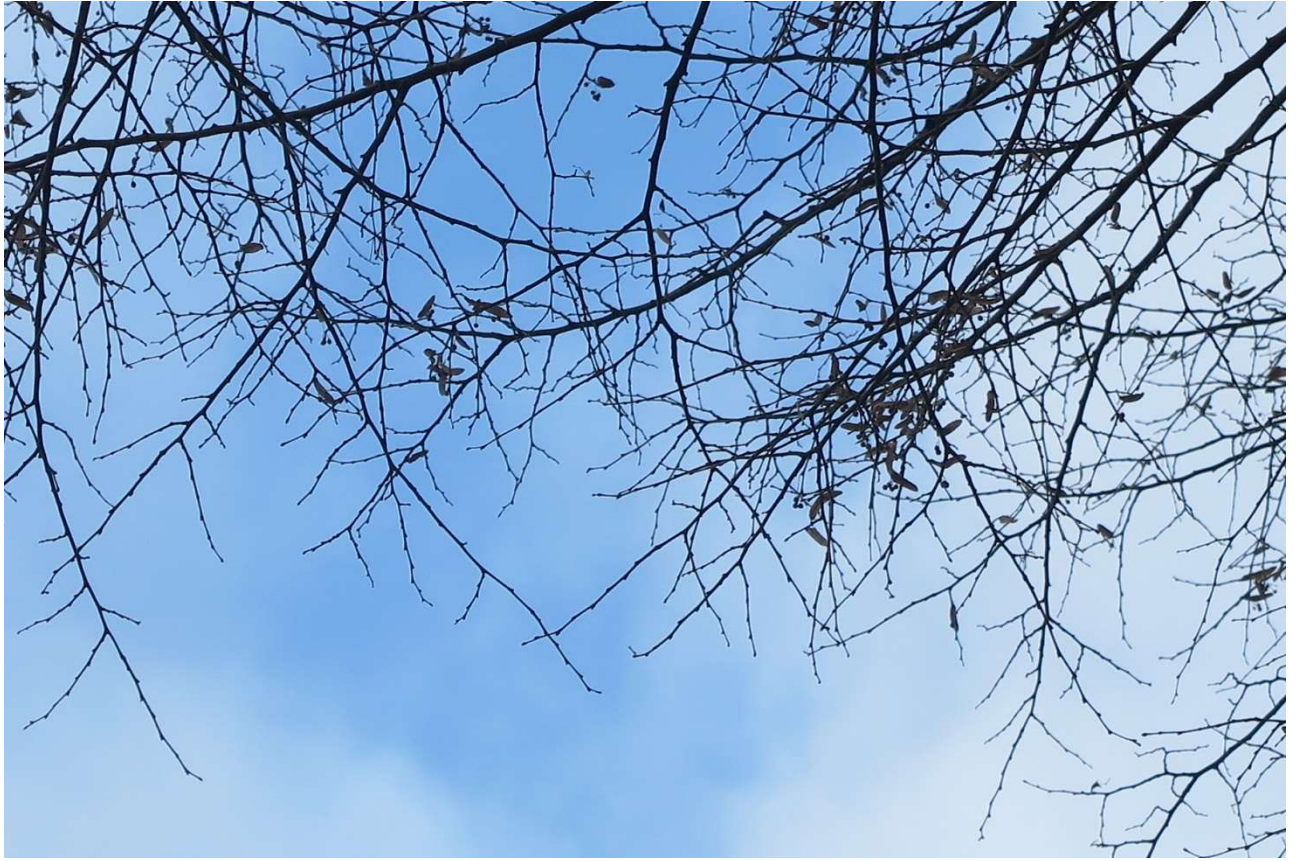
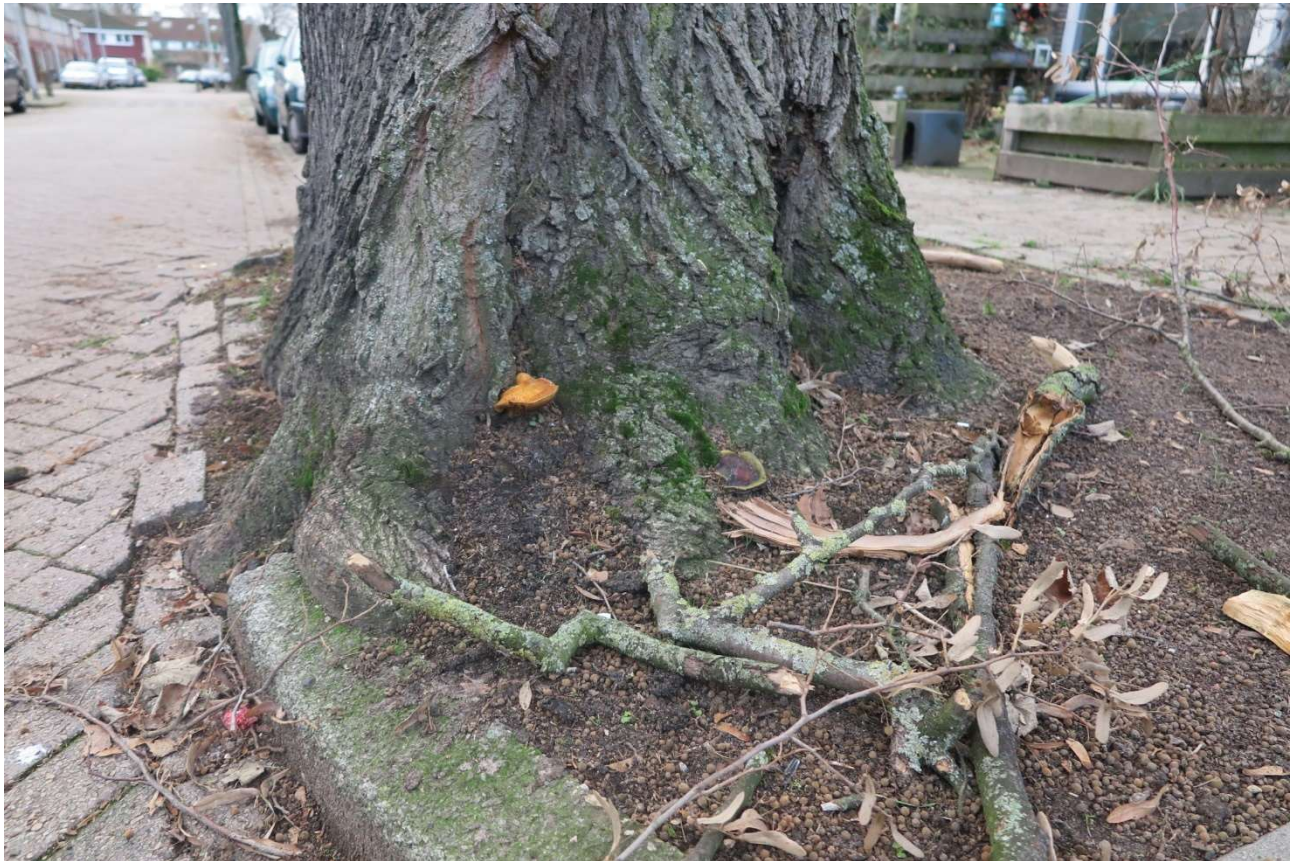
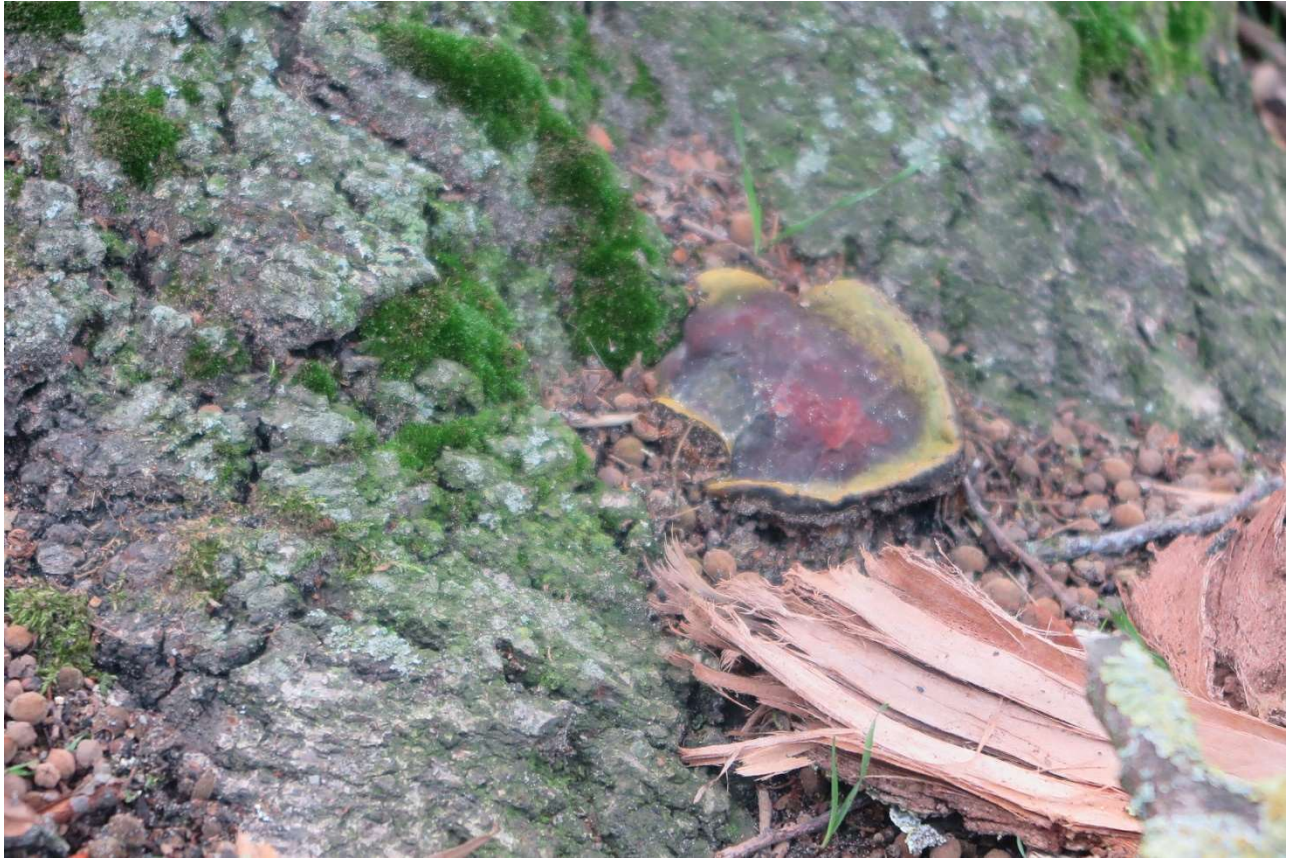
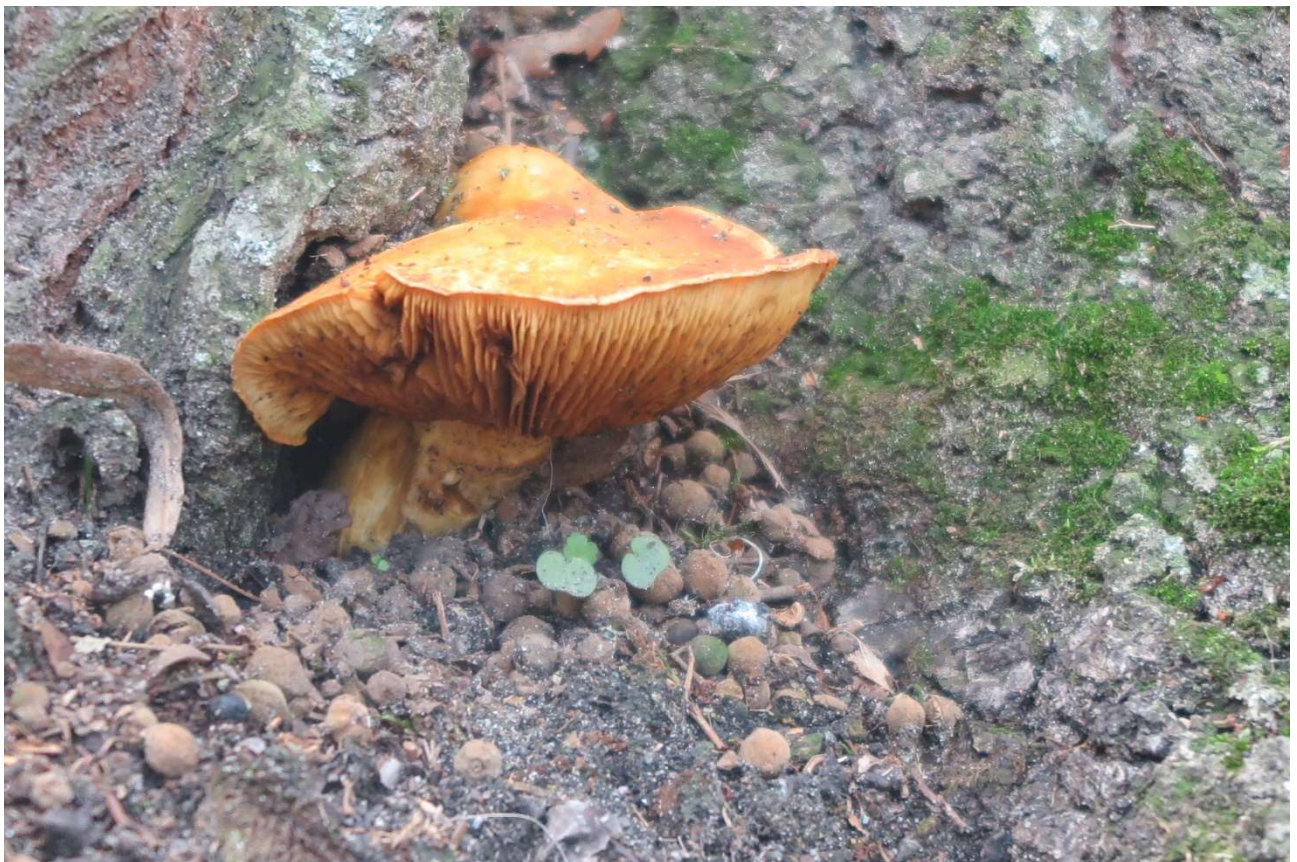
## Informatieblad boom 4

| | <b>BOOM 4</b> |
|---|---|
| <b>Veiligheid/gebreken</b> | Parasitaire zwamaantasting in wortelaanzetten, risicoboom |
| <b>BOOMTECHNISCH OORDEEL</b> | 4 Niet behoudenswaardig |

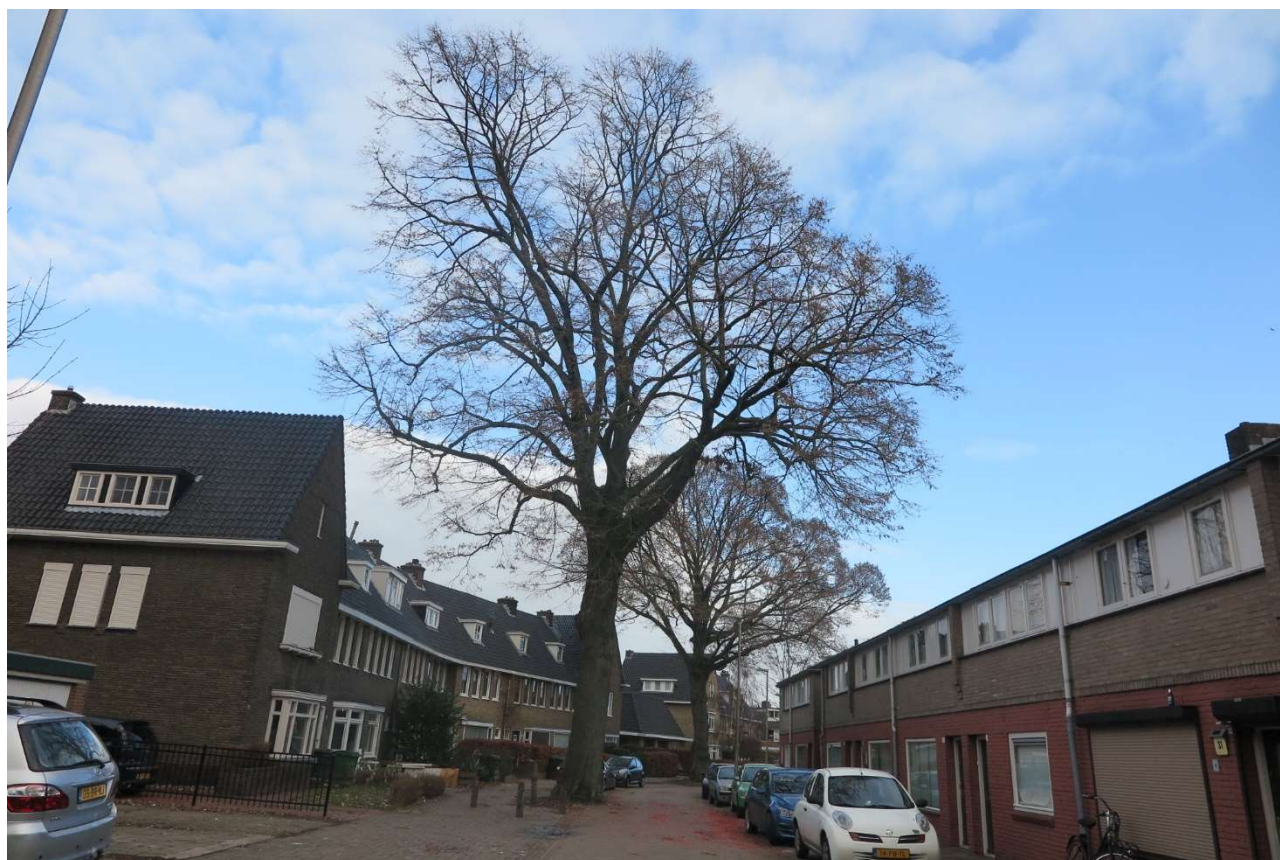
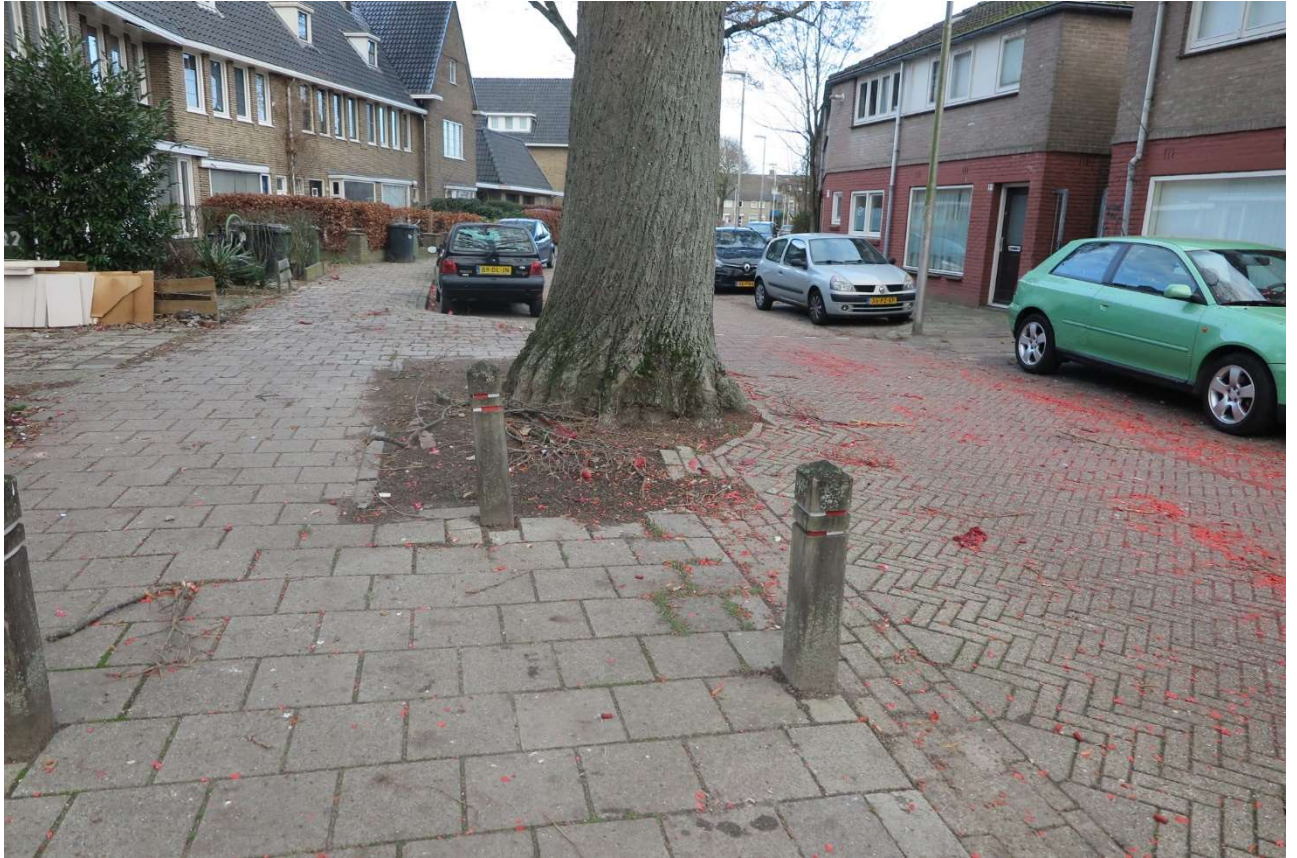
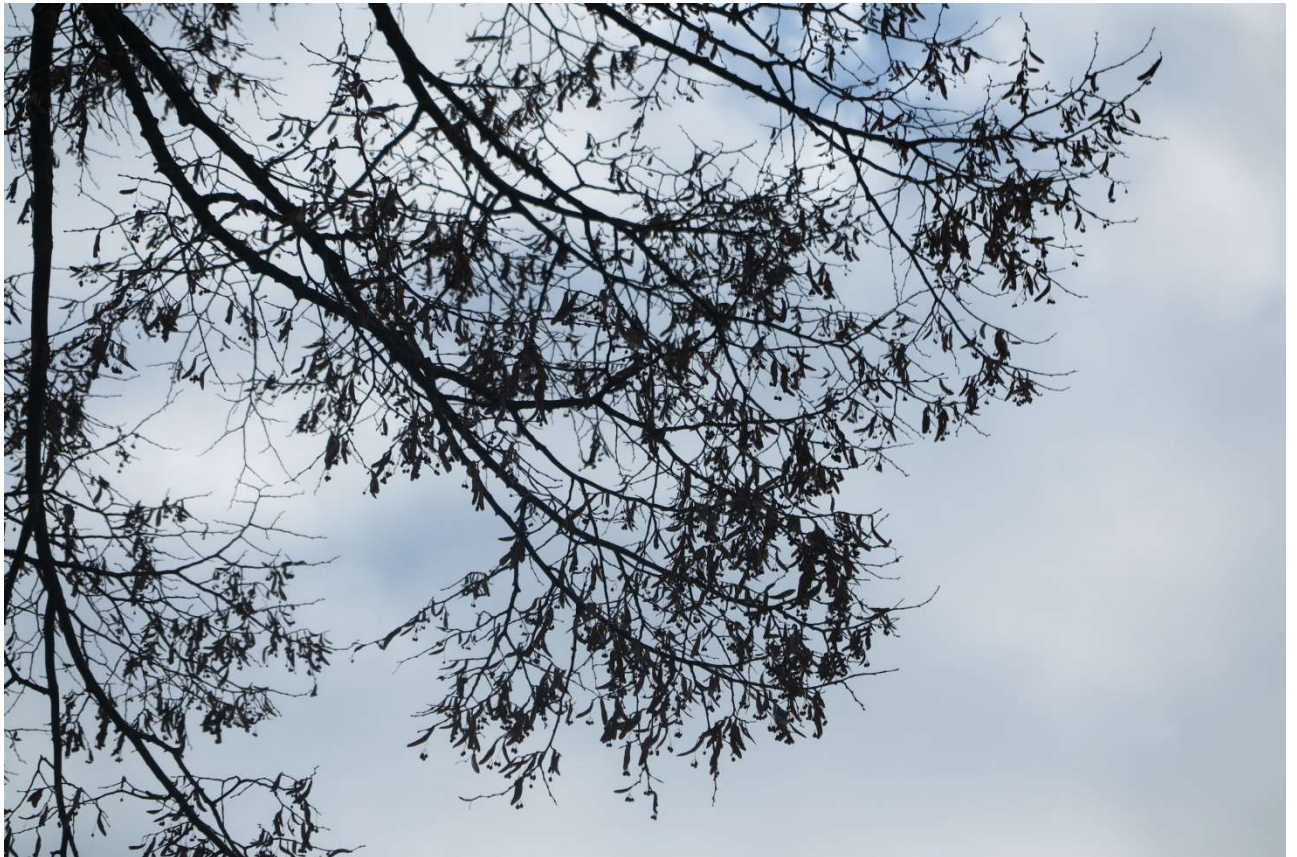
## Informatieblad boom 5

| | <b>BOOM 5</b> |
|---|---|
| <b>Veiligheid/gebreken</b> | Geen bijzonderheden |
| <b>BOOMTECHNISCH OORDEEL</b> | 6 Zeer behoudenswaardig |

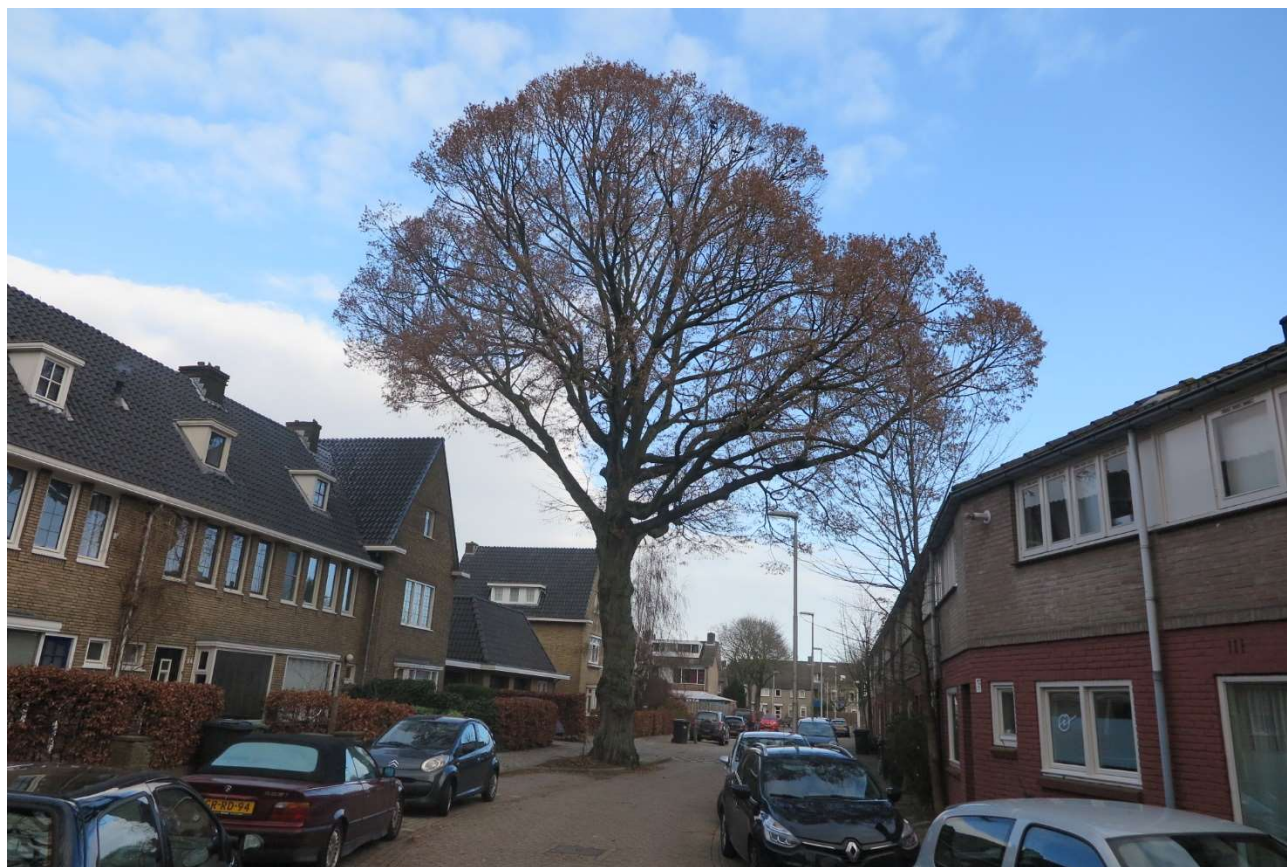
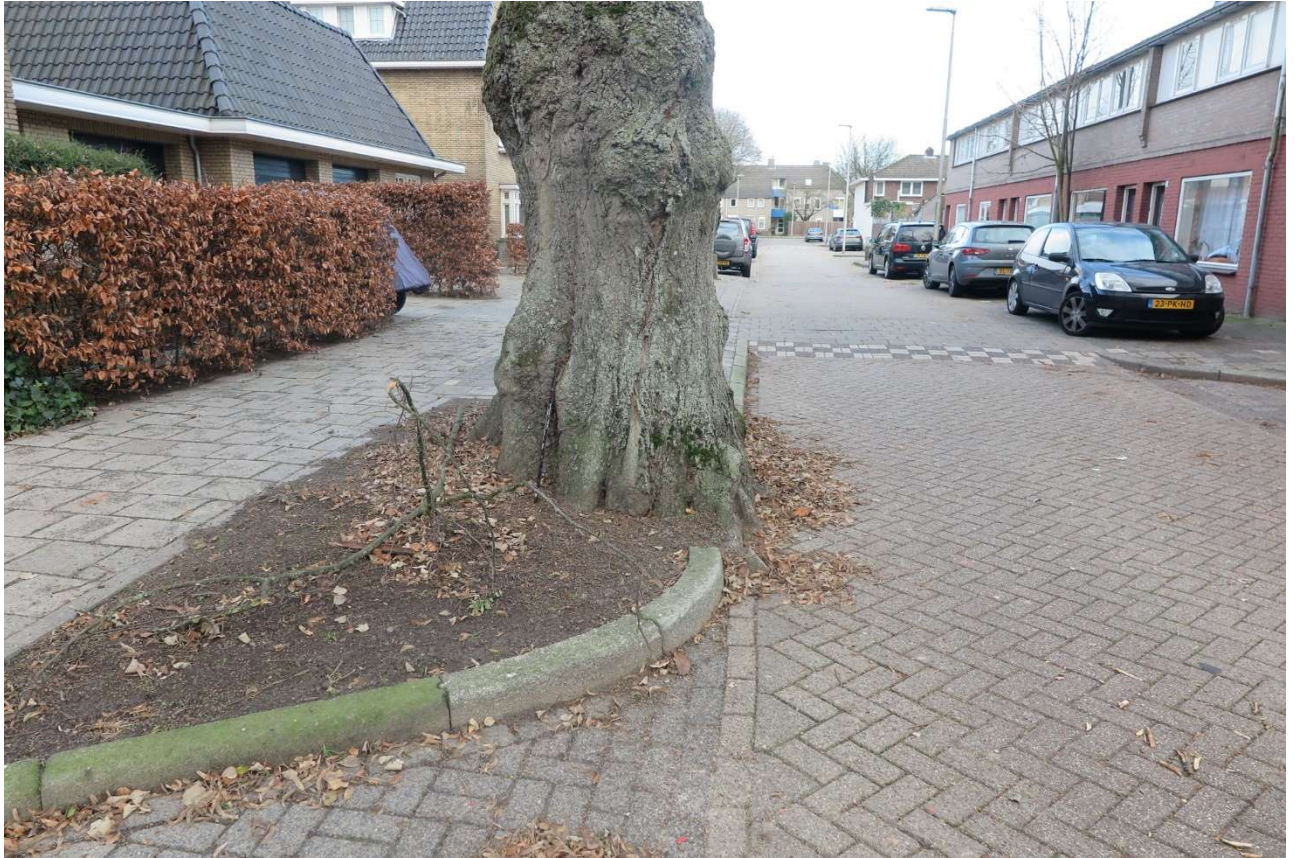
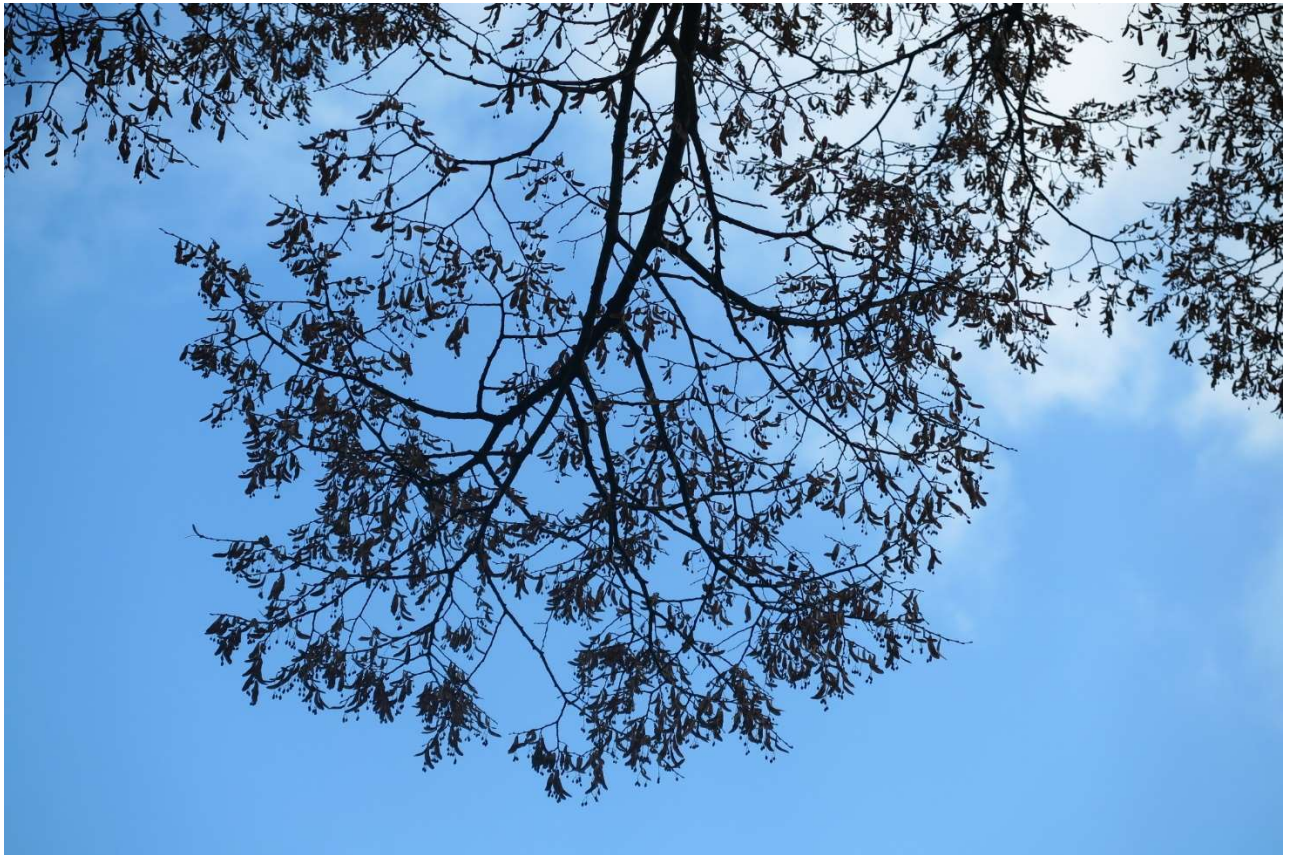
## Informatieblad boom 6

| | <b>BOOM 6</b> |
|---|---|
| <b>Veiligheid/gebreken</b> | Geen bijzonderheden |
| <b>BOOMTECHNISCH OORDEEL</b> | 6 Zeer behoudenswaardig |

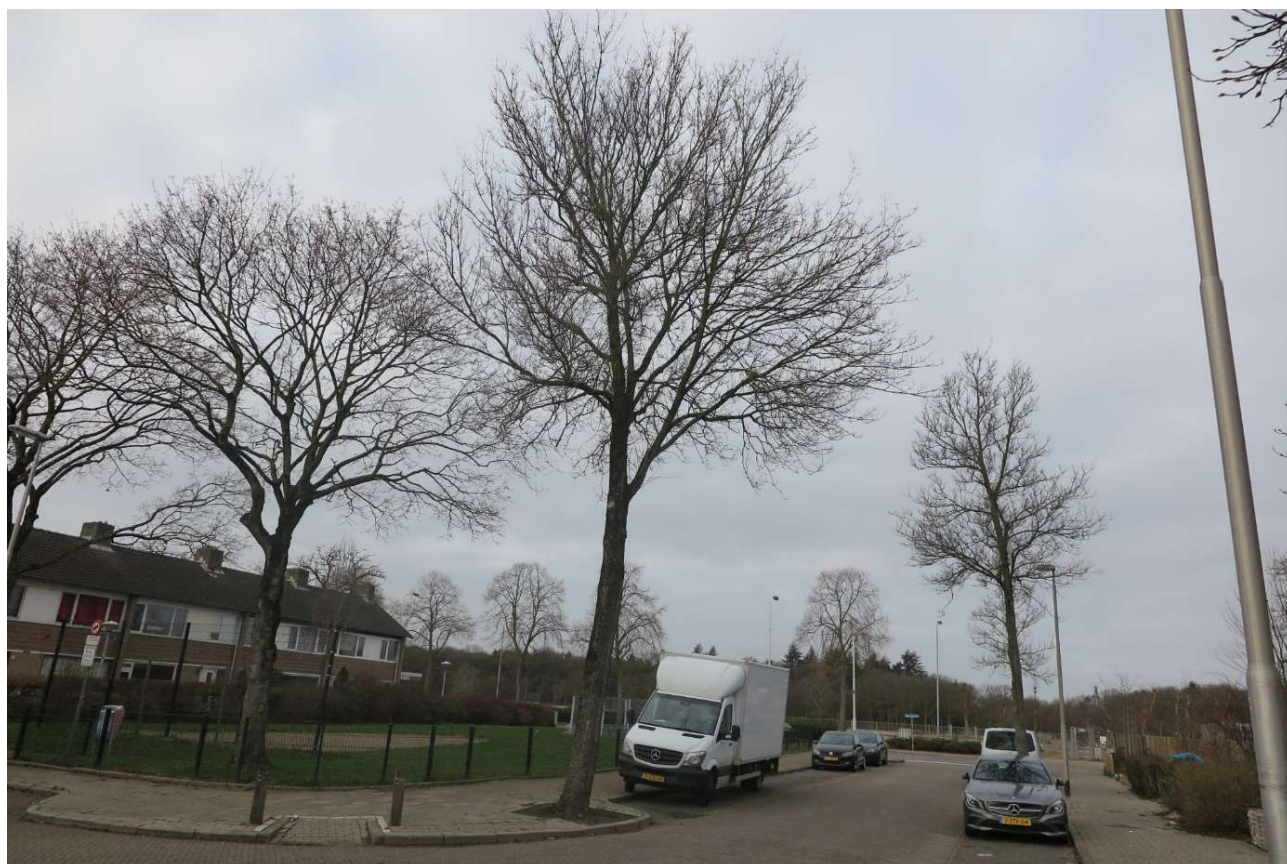
## Informatieblad boom 17

| | <b>BOOM 17</b> |
|---|---|
| <b>Veiligheid/gebreken</b> | Scheefstand en oprichtend, geen verhoogd risico |
| <b>BOOMTECHNISCH OORDEEL</b> | 4 Niet behoudenswaardig |

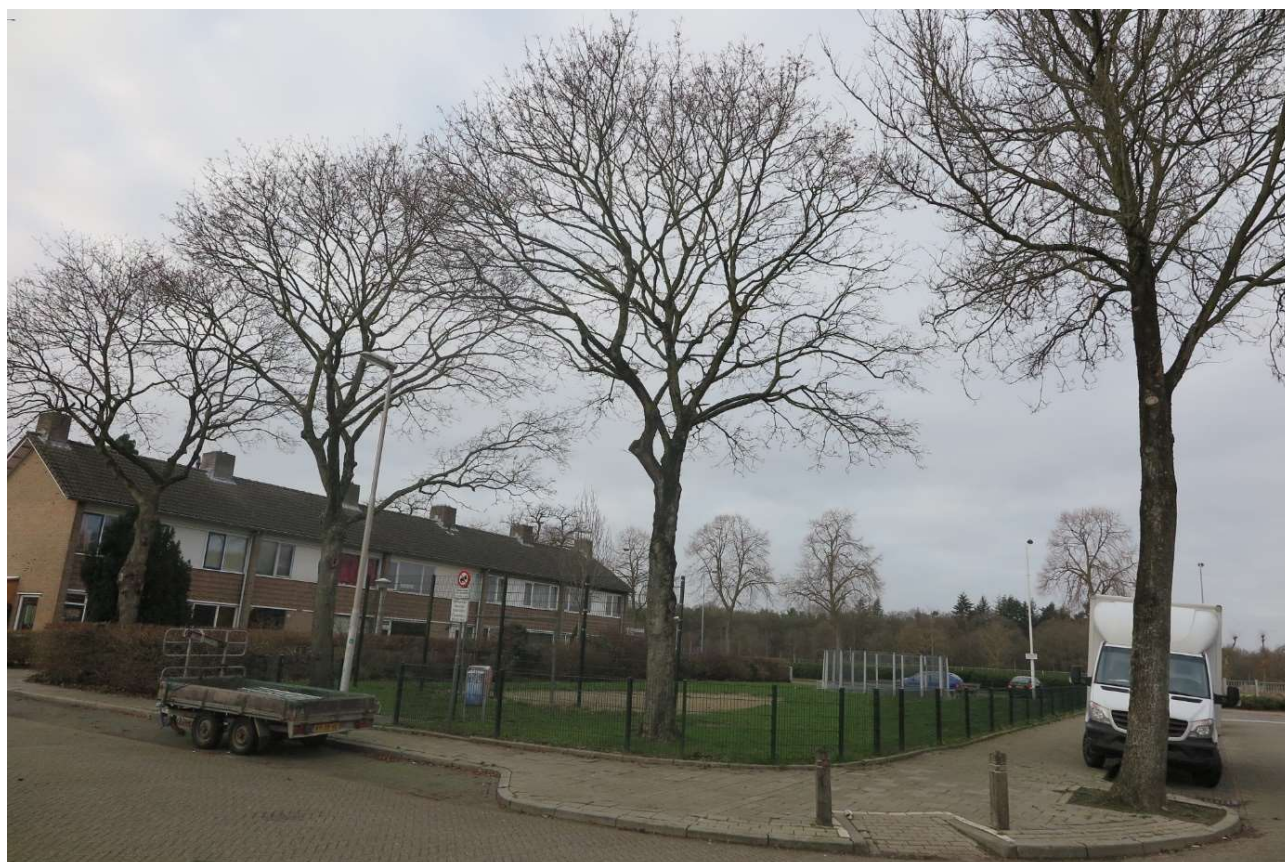
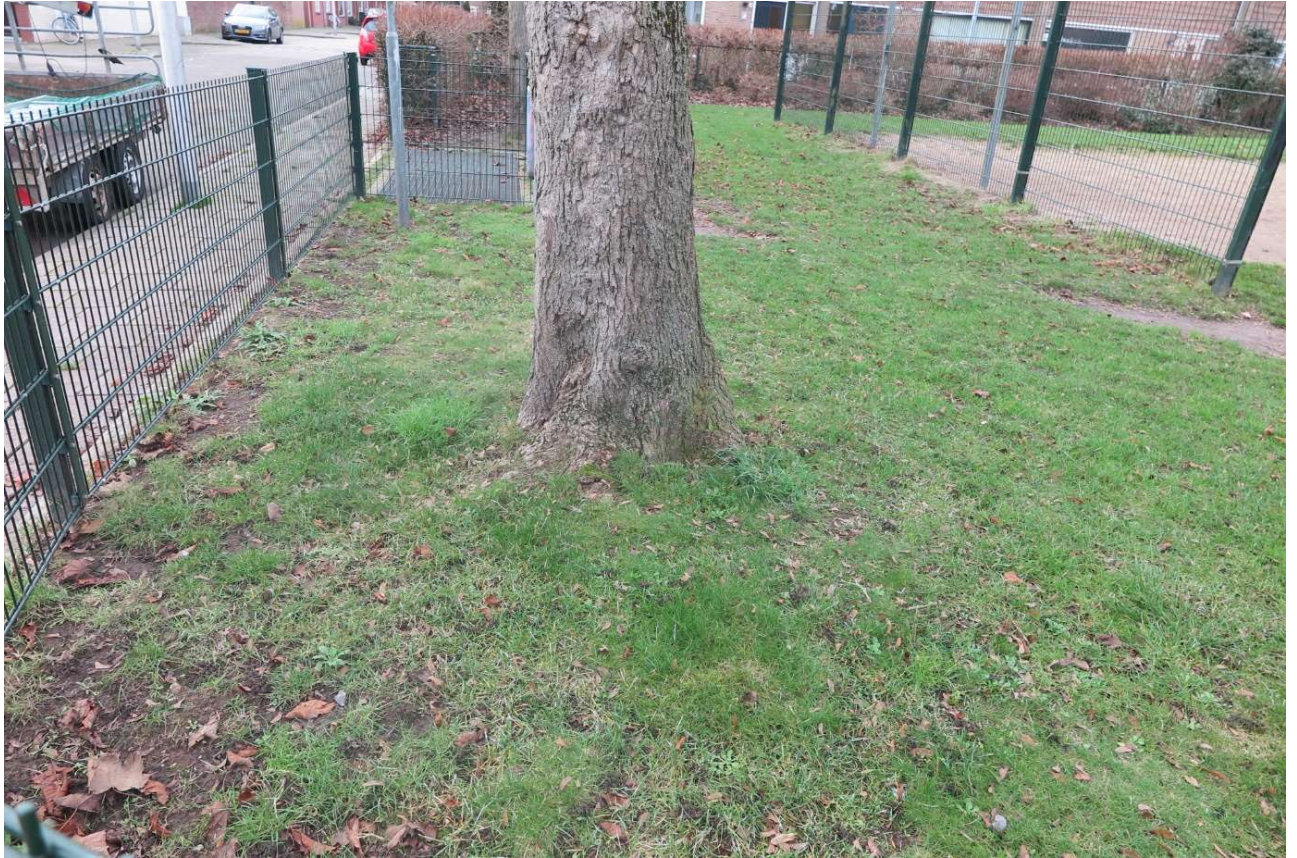
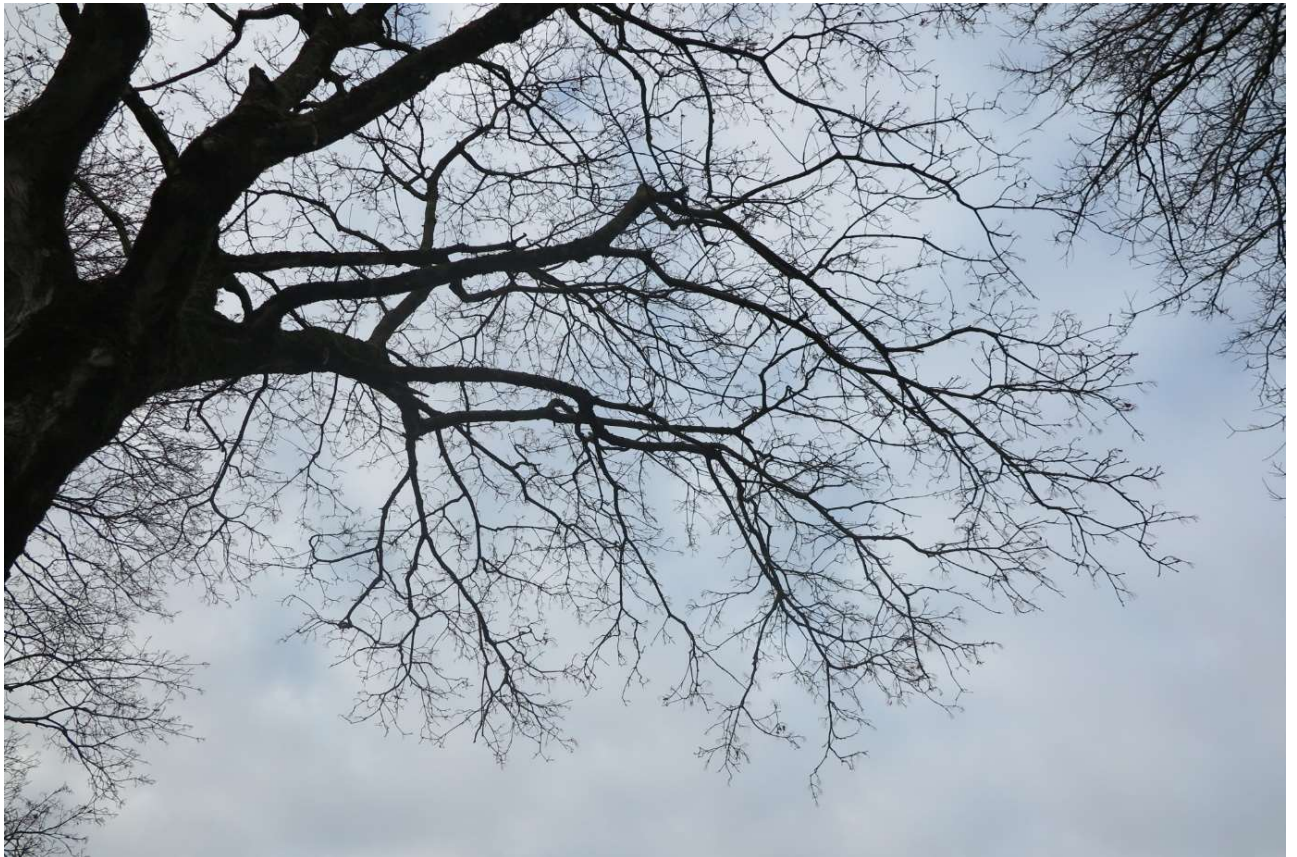
## Informatieblad boom 18

| | <b>BOOM 18</b> |
|---|---|
| <b>Veiligheid/gebreken</b> | Geen bijzonderheden |
| <b>BOOMTECHNISCH OORDEEL</b> | 5 Behoudenswaardig |

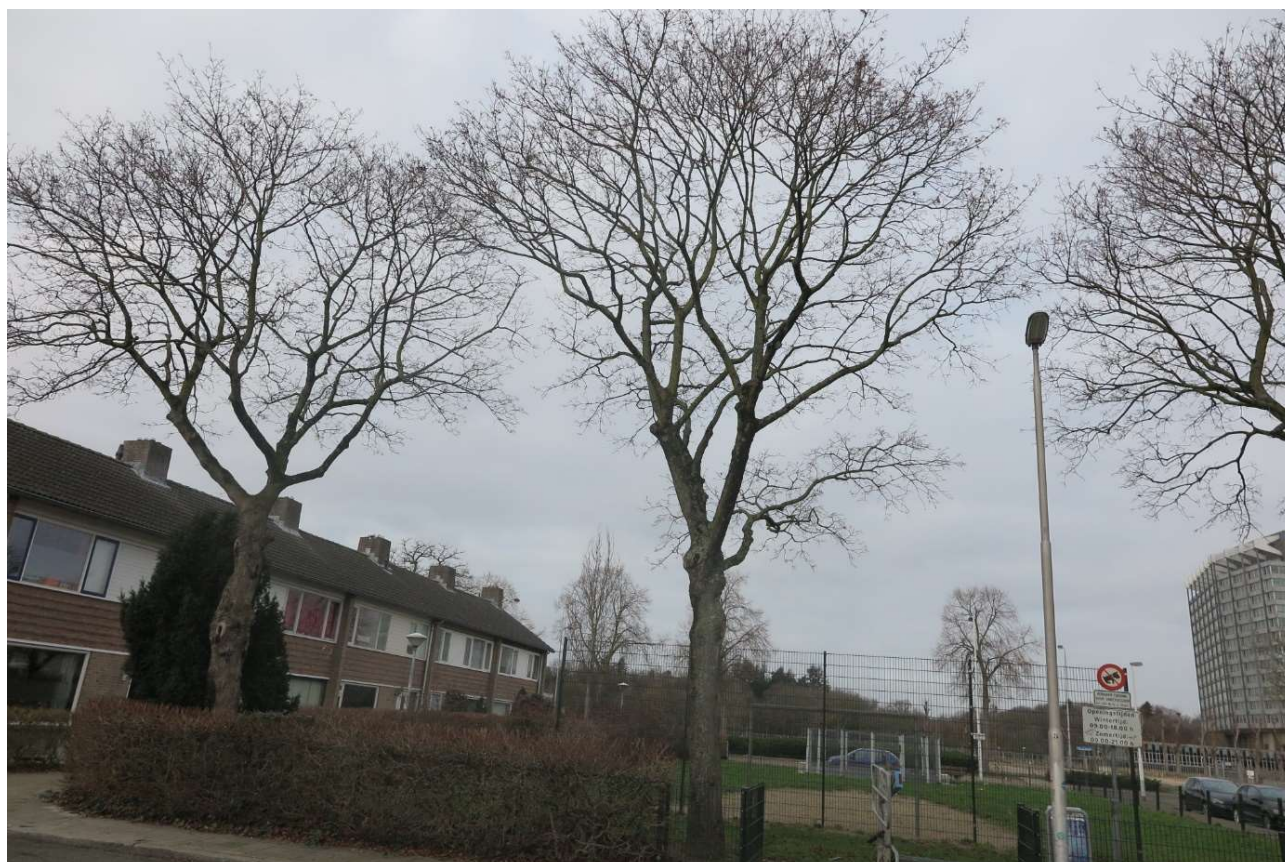
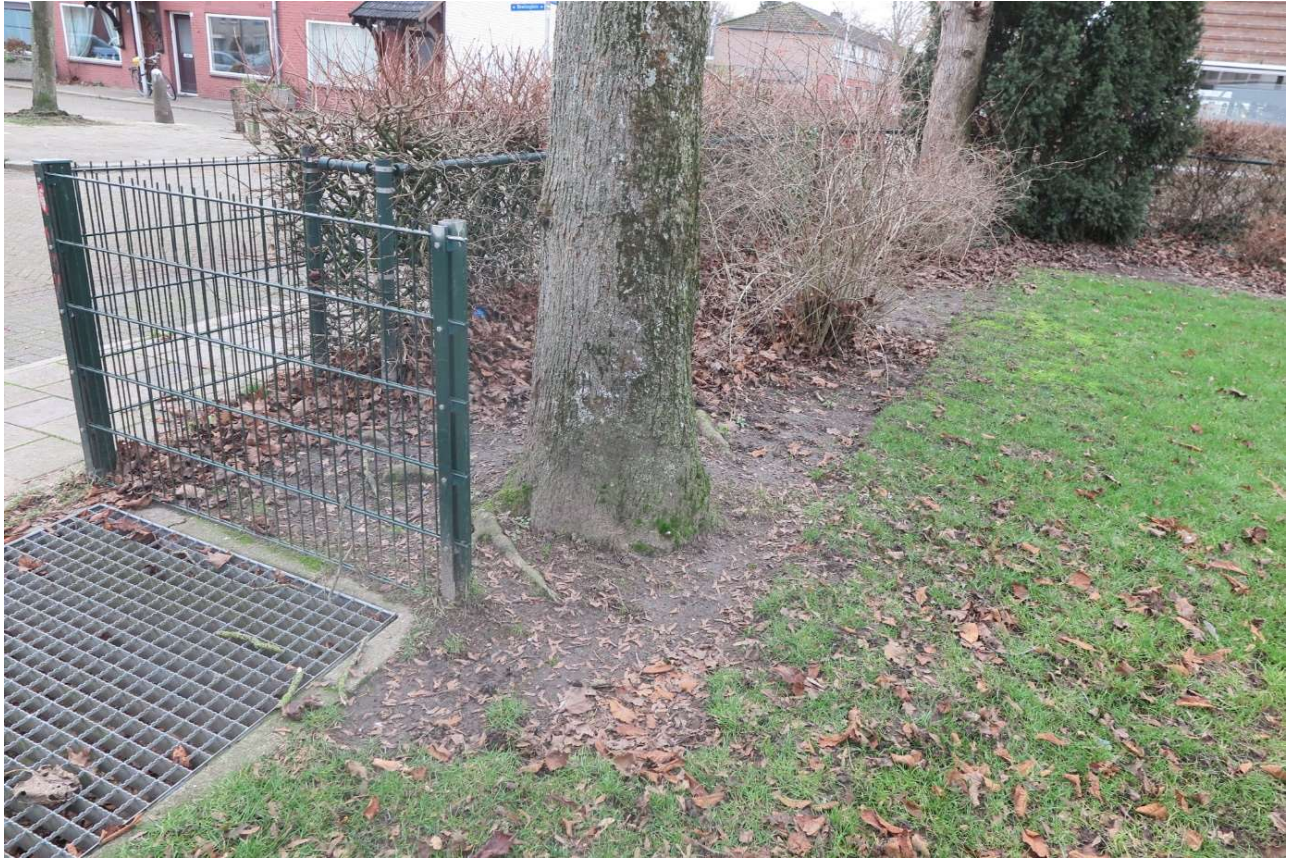
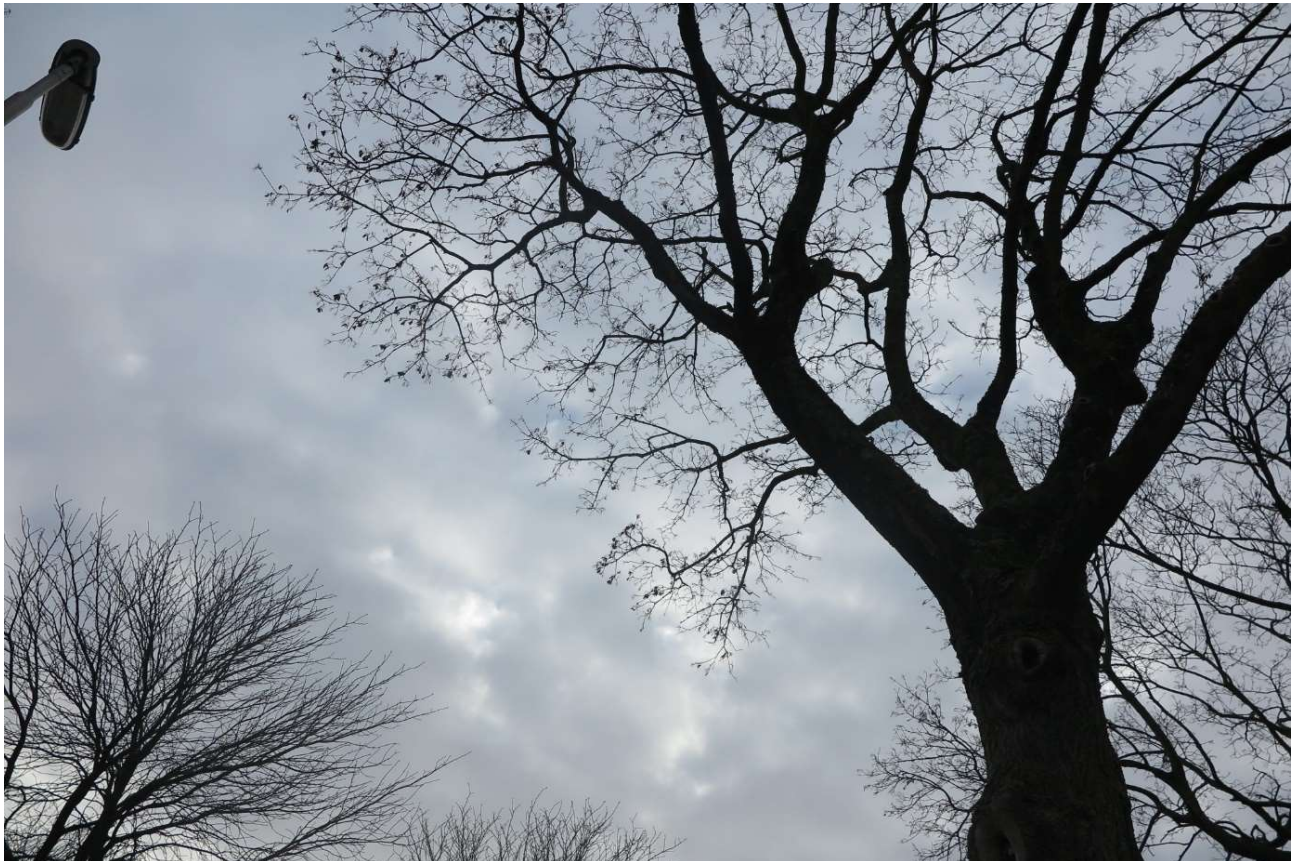
## Informatieblad boom 19

| | <b>BOOM 19</b> |
|---|---|
| <b>Veiligheid/gebreken</b> | Geen bijzonderheden |
| <b>BOOMTECHNISCH OORDEEL</b> | 5 Behoudenswaardig |

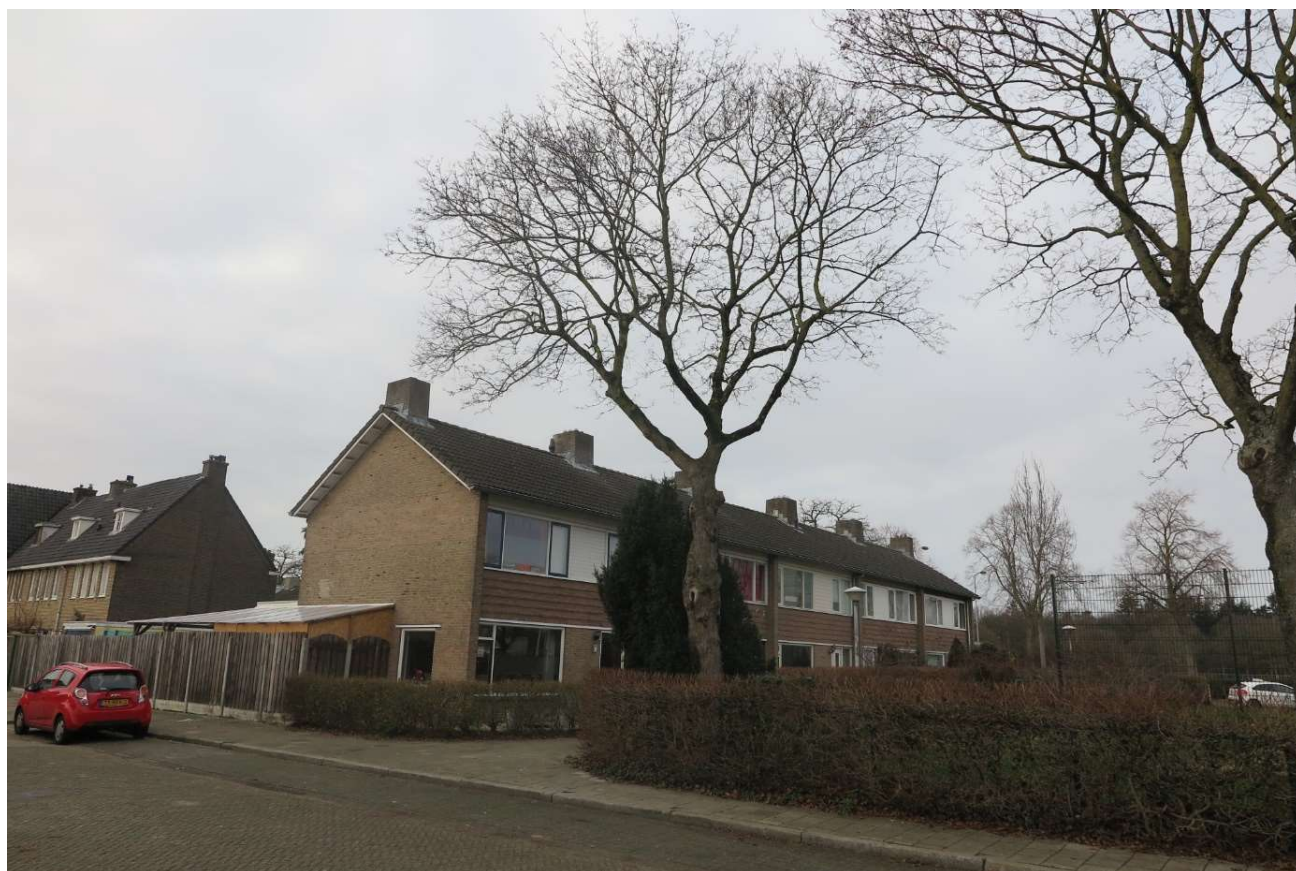
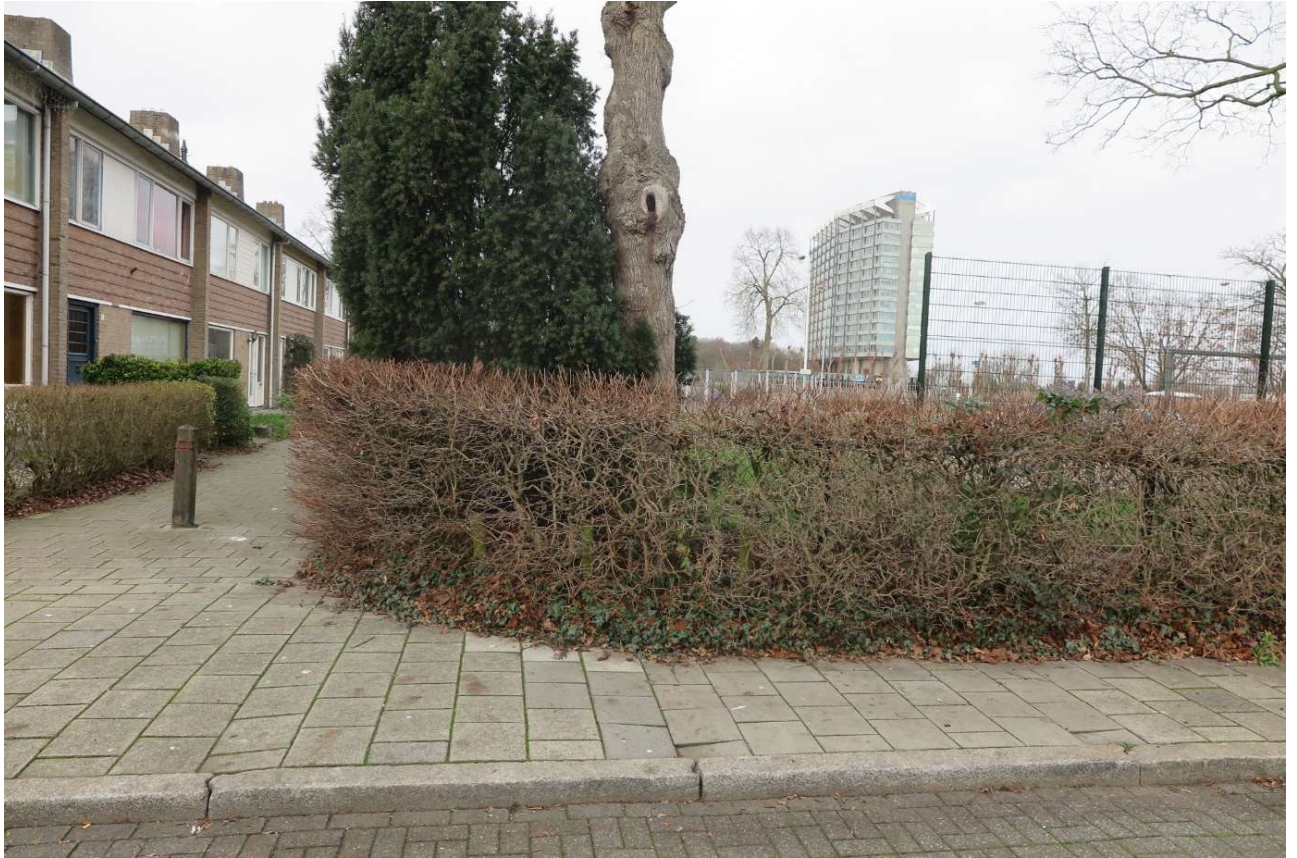
## Informatieblad boom 20

| | BOOM 20 |
|---|---|
| <b>Veiligheid/gebreken</b> | Enkele stamholtes agv oude snoeiwonden, (nog) geen verhoogd risico |
| <b>BOOMTECHNISCH OORDEEL</b> | 5 Behoudenswaardig |
