# BOMEN EFFECT ANALYSE

## Plan Celsius fase 3 en 4, Eindhoven

| <b>Project</b> | Bomen Effect Analyse (BEA), plan Celsius, fase 3 en 4<br>in de gemeente Eindhoven |
| <b>Datum</b> | 2 Augustus 2019 |

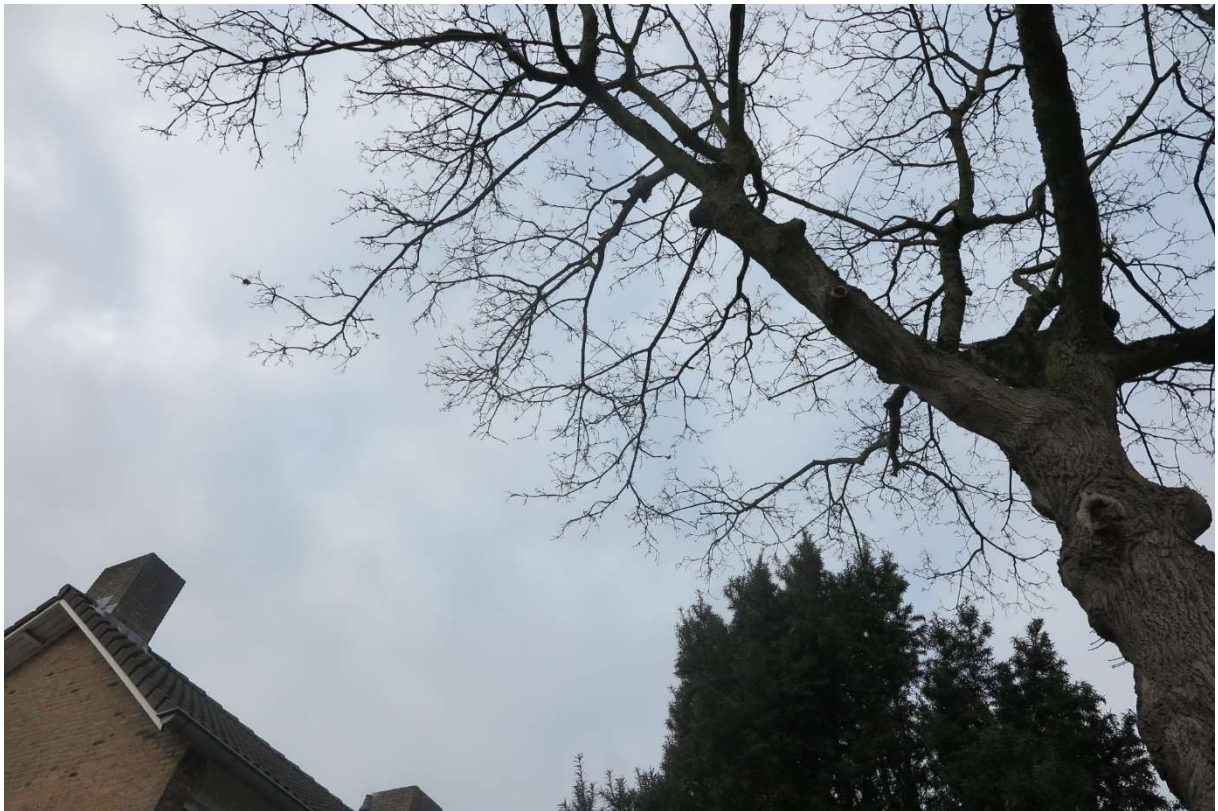
## Informatieblad boom 20

| | BOOM 20 |
|---|---|
| <b>Veiligheid/gebreken</b> | Enkele stamholtes agv oude snoeiwonden, (nog) geen verhoogd risico |
| <b>BOOMTECHNISCH OORDEEL</b> | 5 Behoudenswaardig |

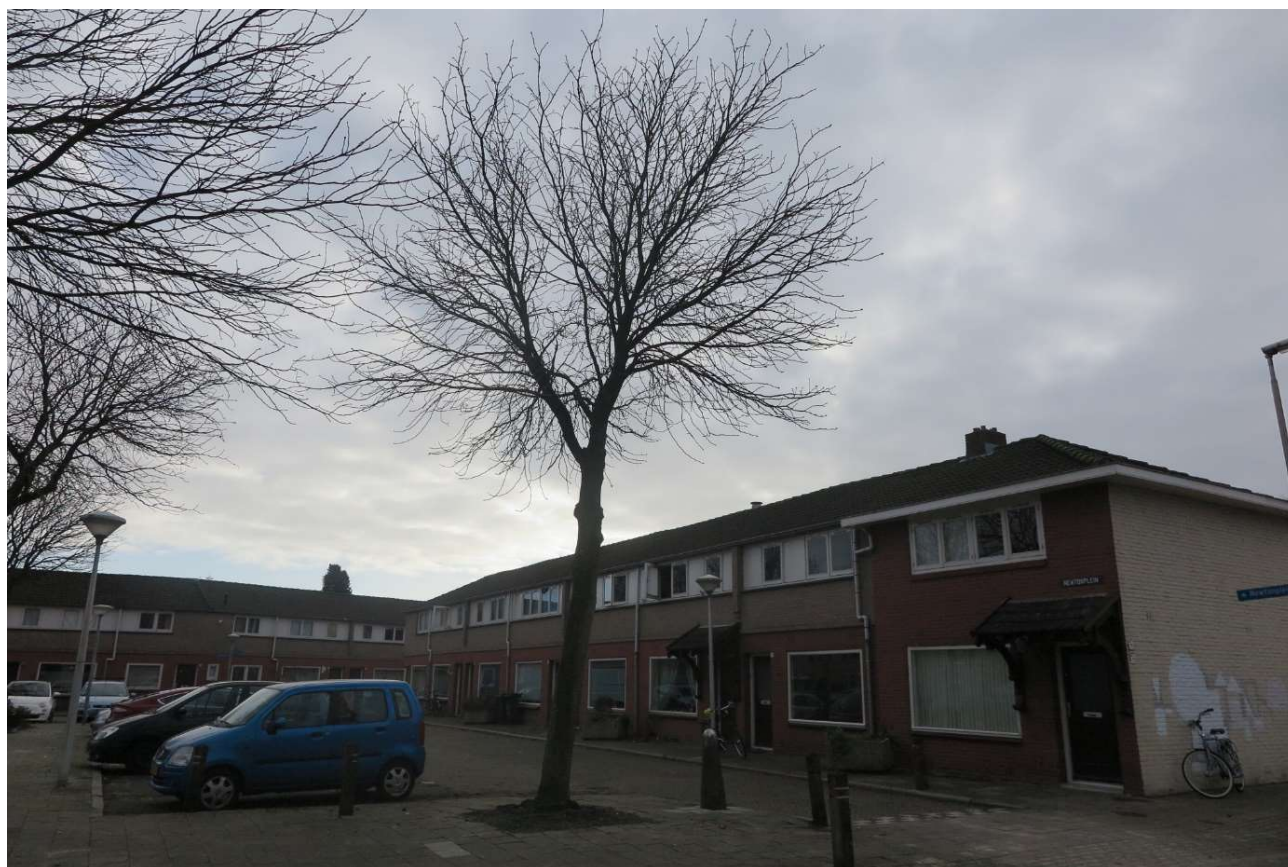
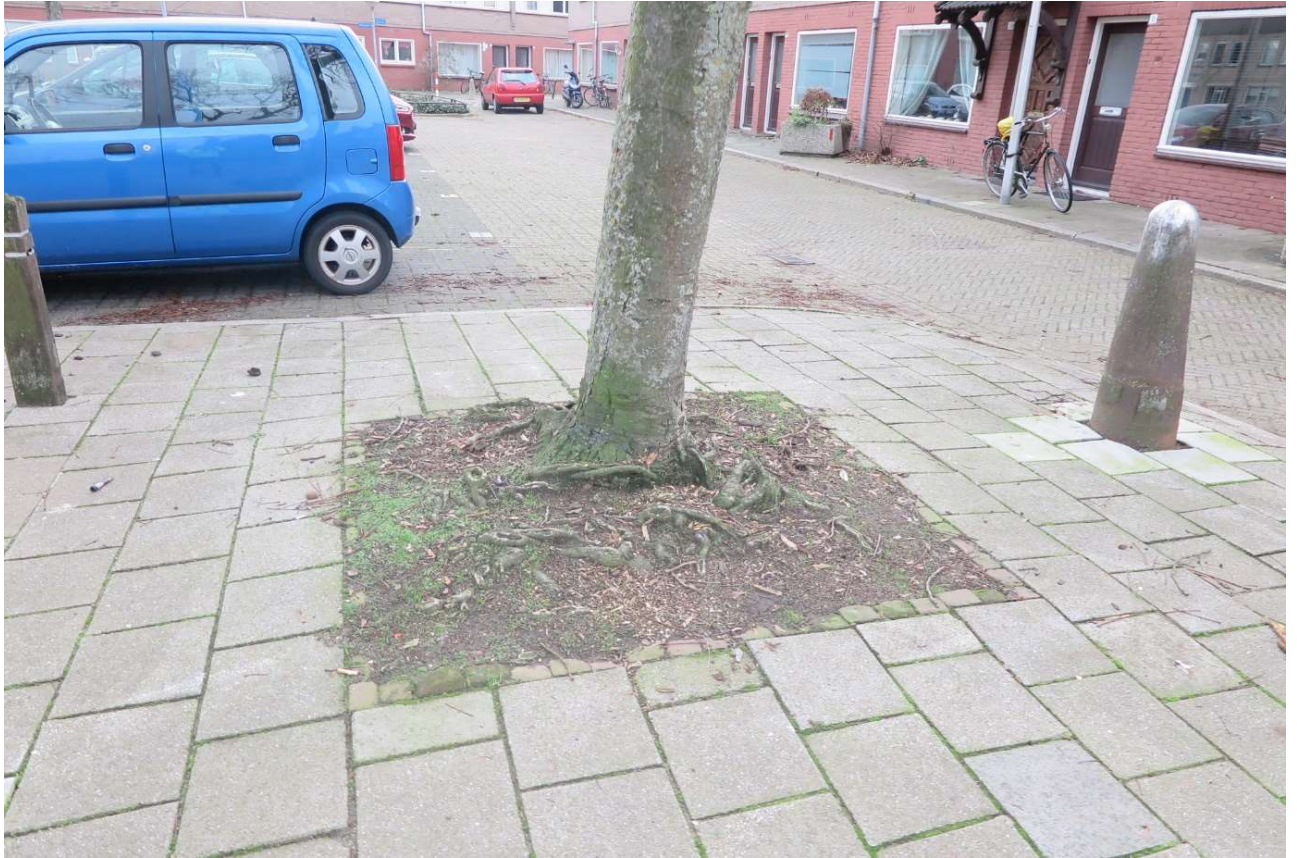
## Informatieblad boom 21

| | <b>BOOM 21</b> |
|---|---|
| <b>Veiligheid/gebreken</b> | Scheefstand, verhoogd risico op windworp |
| <b>BOOMTECHNISCH OORDEEL</b> | 4 Niet behoudenswaardig |

De voorziene herinrichting heeft een aanzienlijke positieve projectinvloed. Voor alle 3 de bomen geldt dat de groeiplaats aanzienlijk wordt verruimd. Boom 21 en 26 staan nu in een krappe boomspiegel in de verharding. Boom 26 wordt aan 2 zijdes begrensd door verharding.

Na de nieuwe herinrichting komen alle bomen in een groene ruimte te staan op een verruimde afstand van de verharding. De dichtstbijzijnde nieuwe afstand vanaf de rand van de verharding aan de noordzijde tot hart bomen bedraagt voor de bomen 21 en 22 ca. 1,80 m. Aan de westzijde is de nieuwe afstand van de verharding nog ruimer; ca. 2,10 m. Boom 26 komt volledig in een groene ruimte te staan.

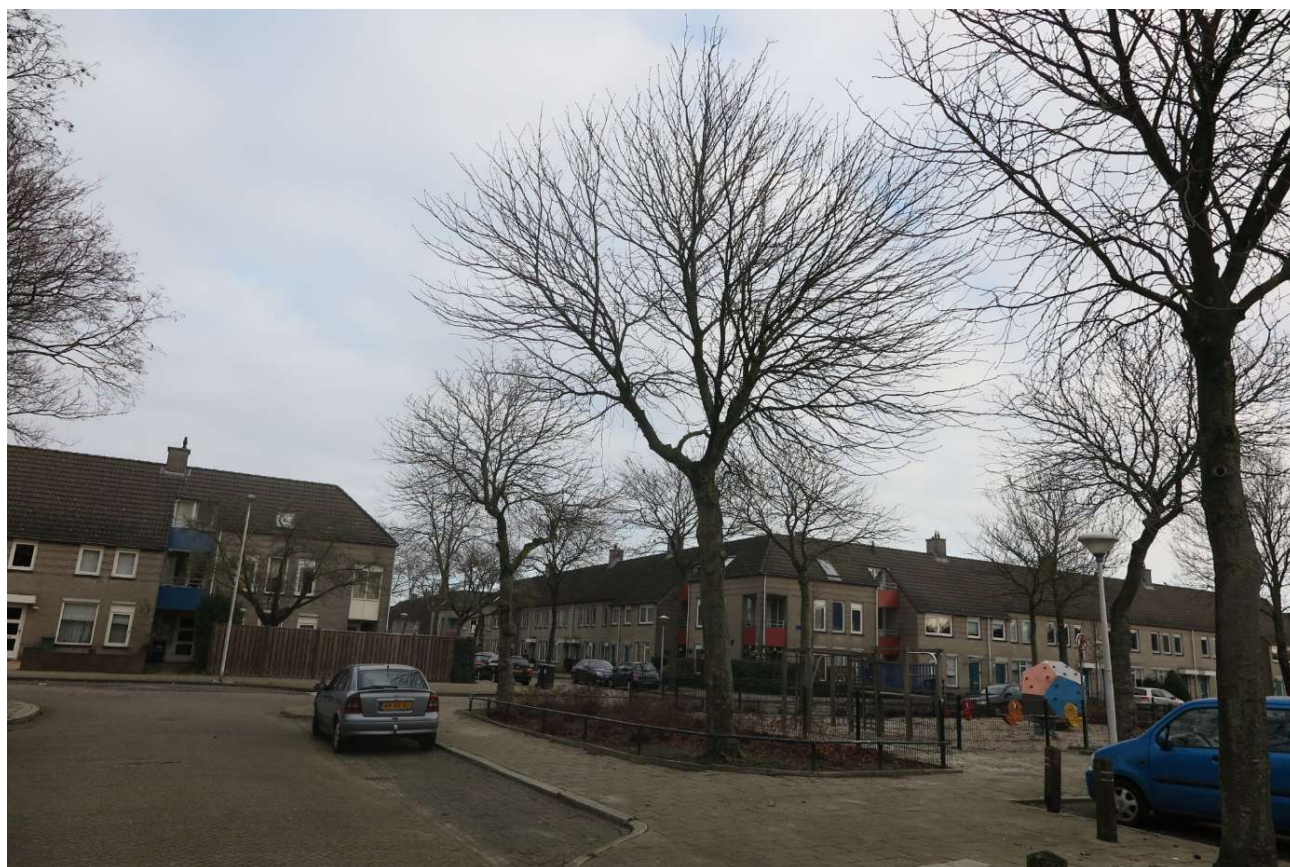
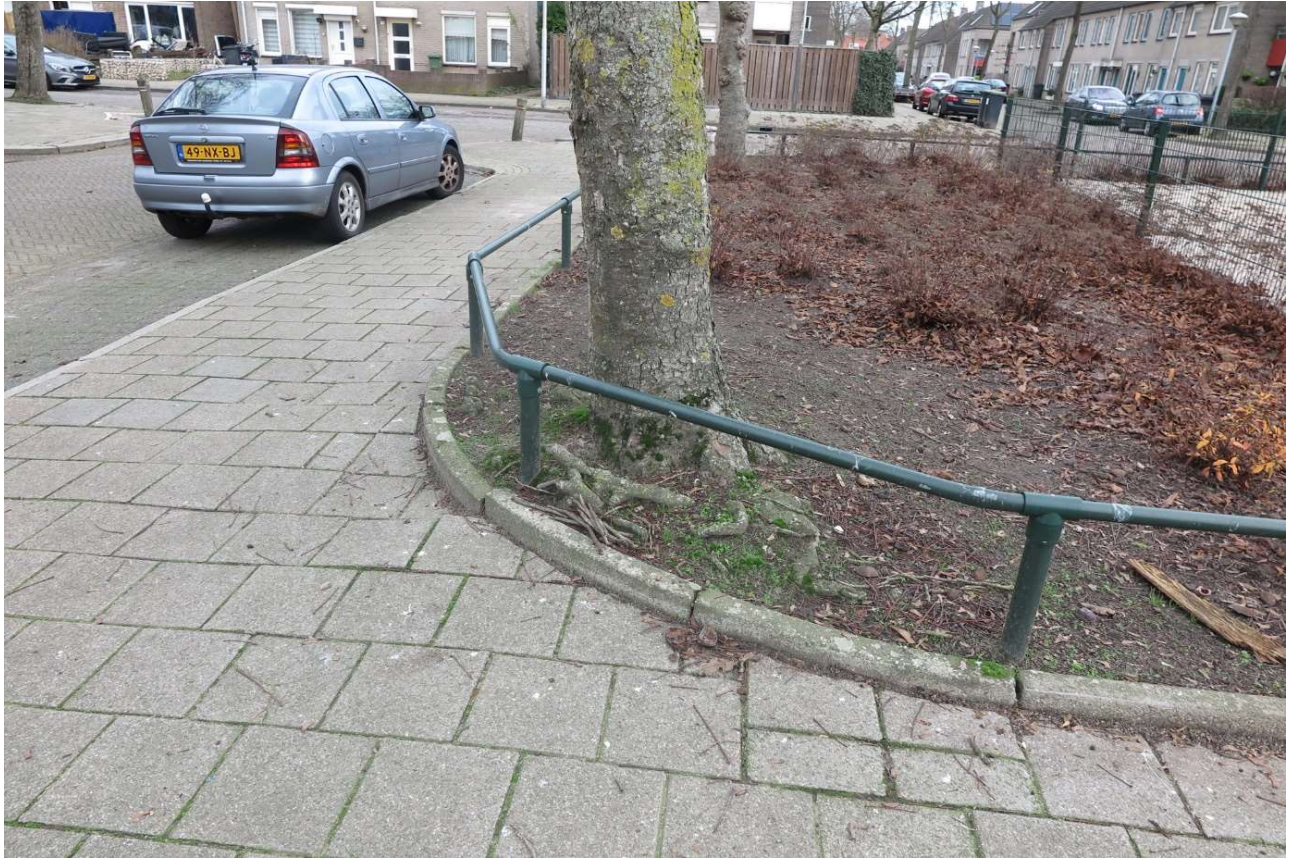
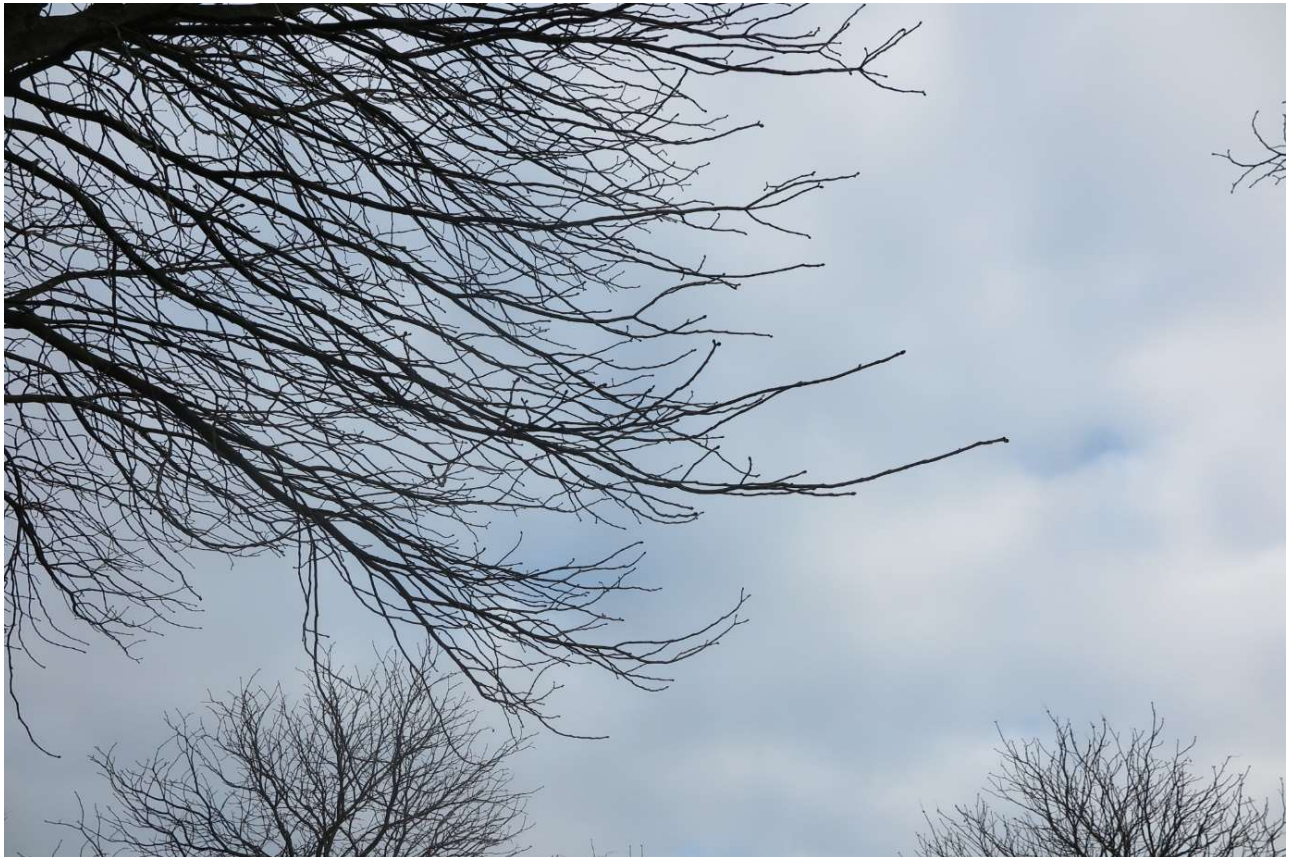
## Informatieblad boom 22

| | <b>BOOM 22</b> |
|---|---|
| <b>Veiligheid/gebreken</b> | Geen bijzonderheden |
| <b>BOOMTECHNISCH OORDEEL</b> | 5 Behoudenswaardig |

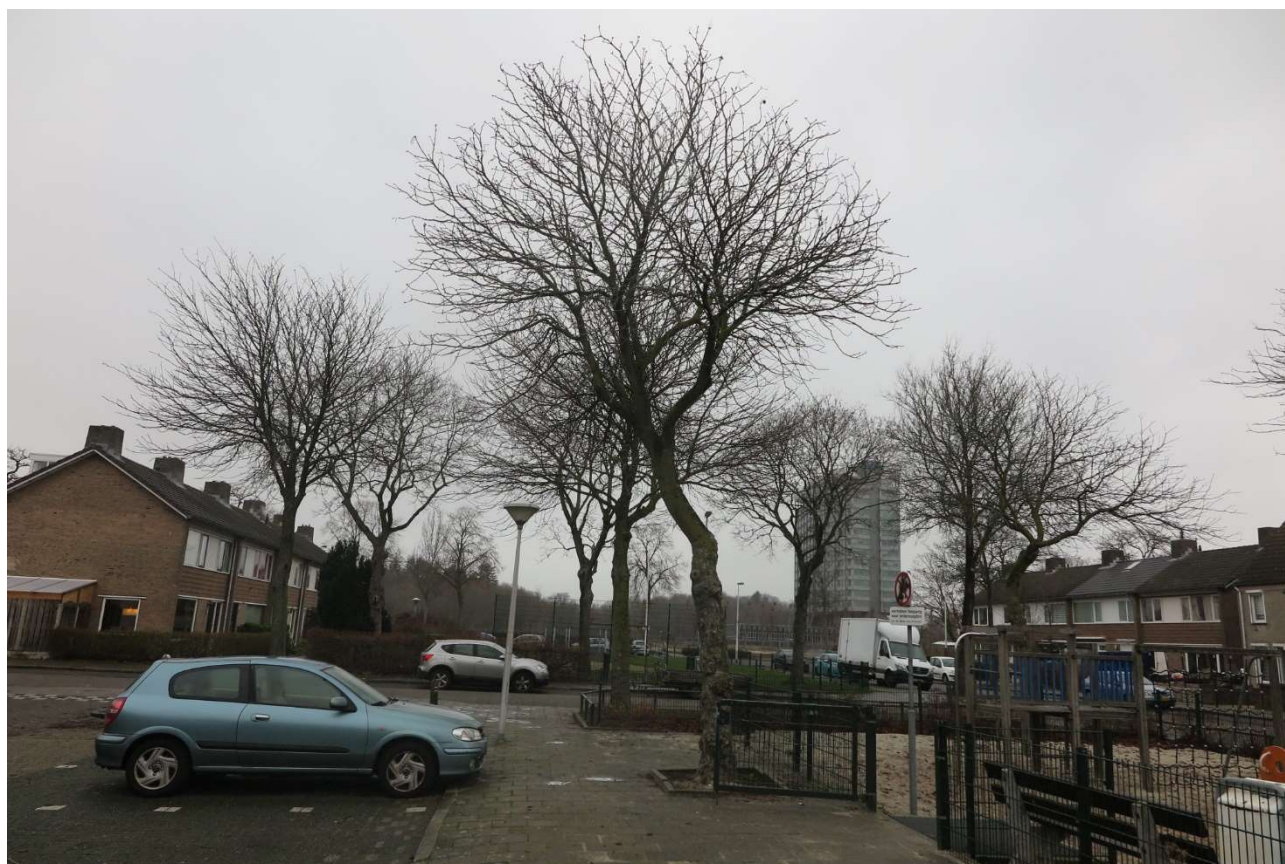
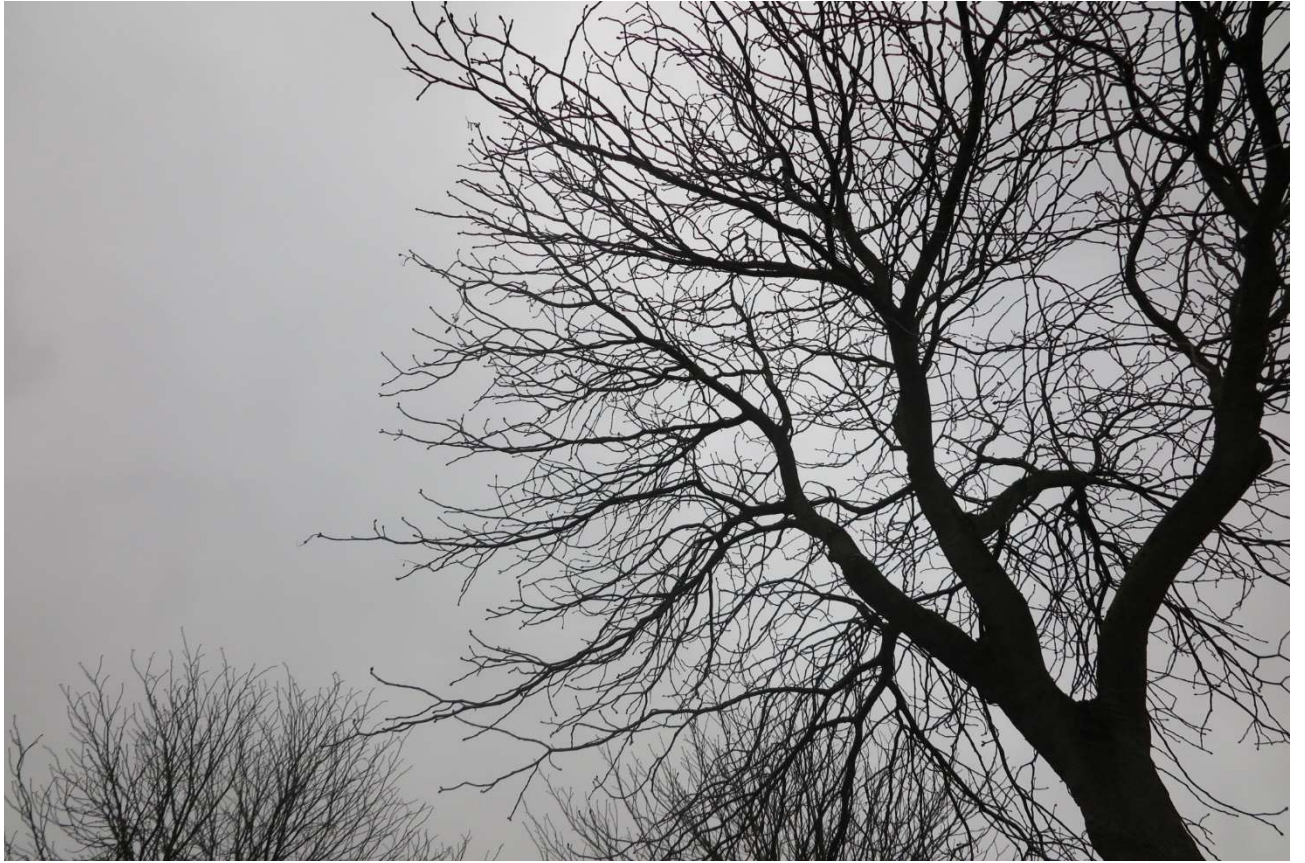
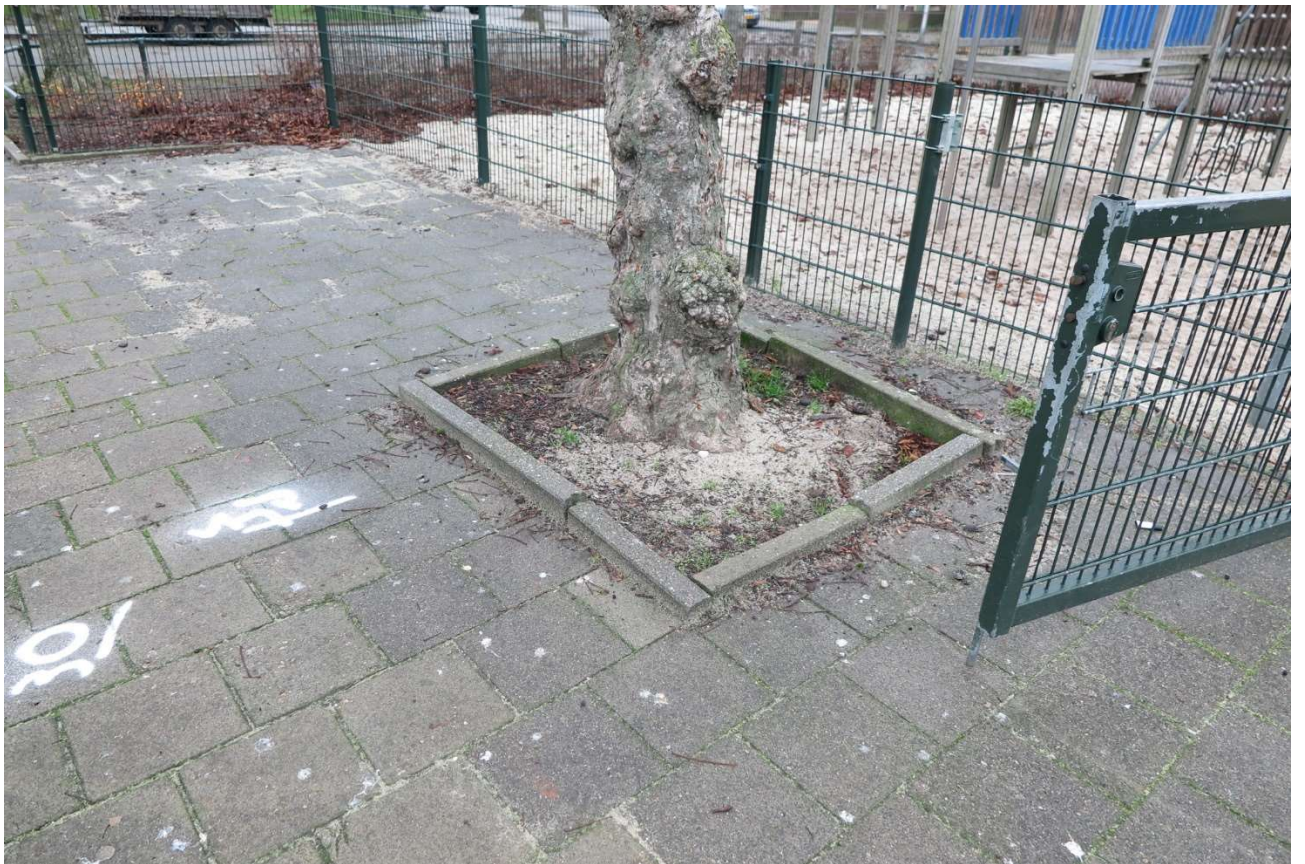
## Informatieblad boom 26

| | <b>BOOM 26</b> |
|---|---|
| <b>Veiligheid/gebreken</b> | Geen bijzonderheden |
| <b>BOOMTECHNISCH OORDEEL</b> | 5 Behoudenswaardig |

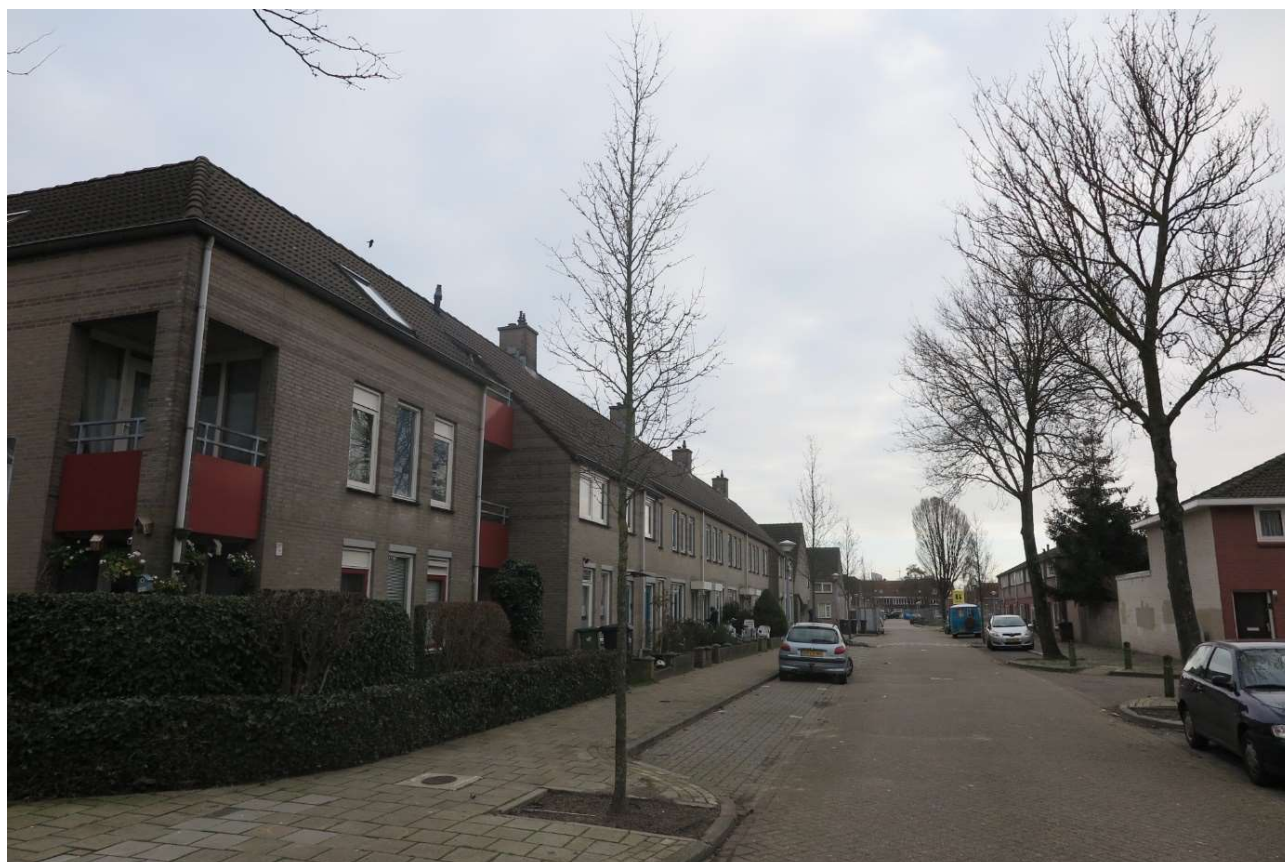
## Informatieblad boom 30

| | <b>BOOM 30</b> |
|---|---|
| <b>Veiligheid/gebreken</b> | Geen bijzonderheden |
| <b>BOOMTECHNISCH OORDEEL</b> | 5 Behoudenswaardig |

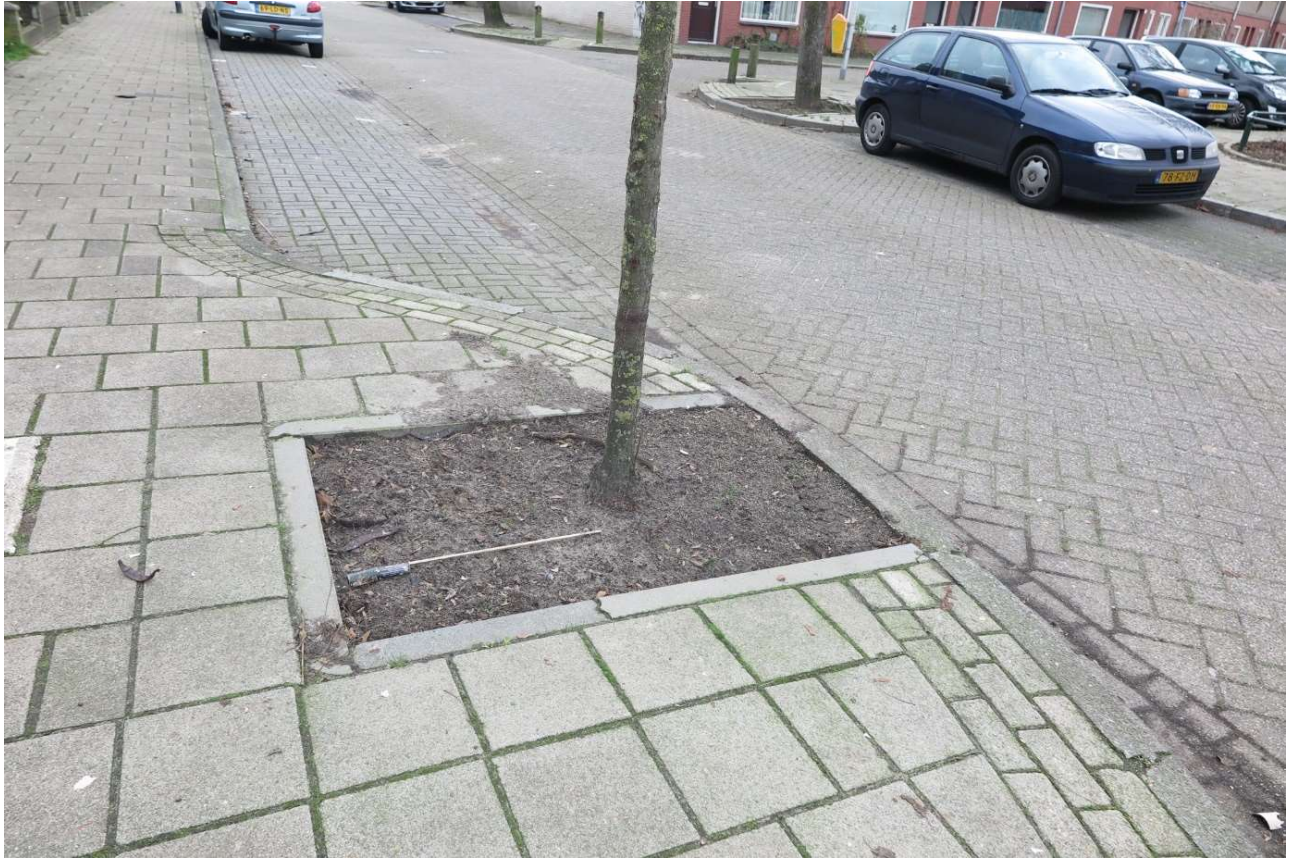
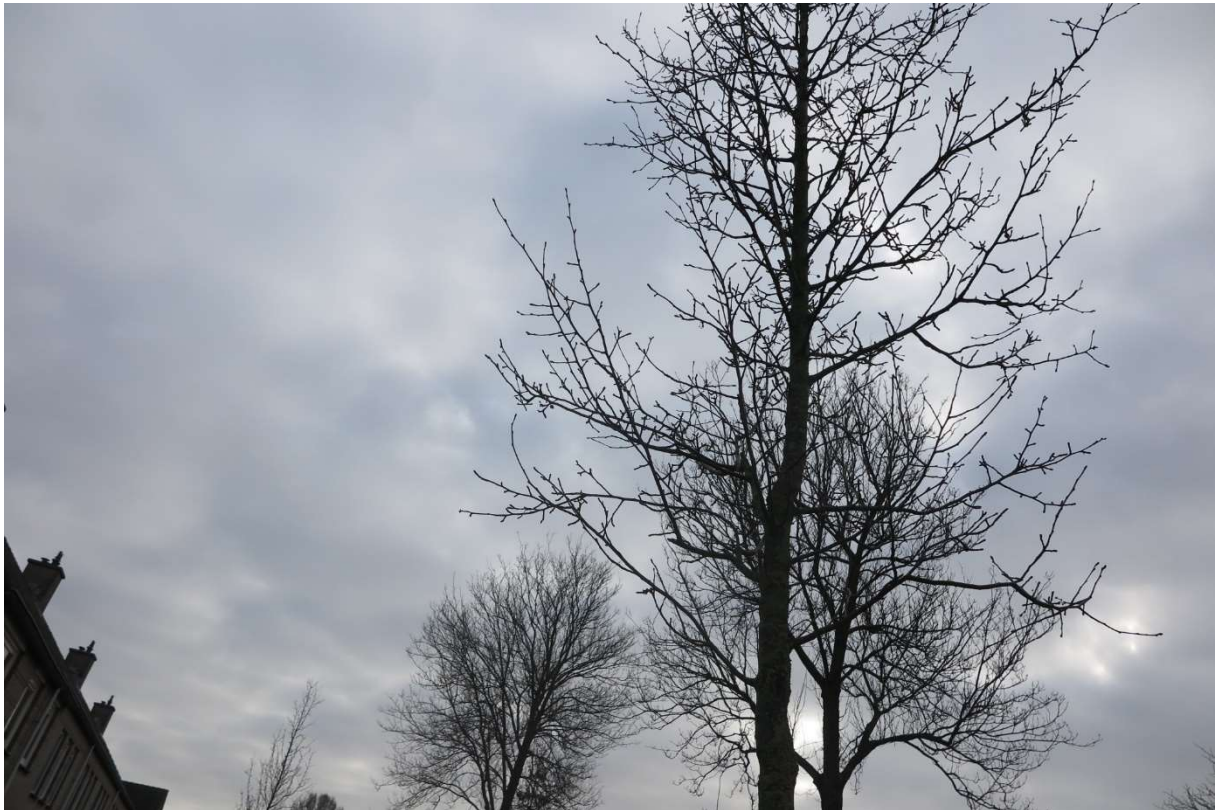
## Informatieblad boom 31

| | <b>BOOM 31</b> |
|---|---|
| <b>Veiligheid/gebreken</b> | Geen bijzonderheden |
| <b>Conditie</b> | Goed |
| <b>BOOMTECHNISCH OORDEEL</b> | 5 Behoudenswaardig |

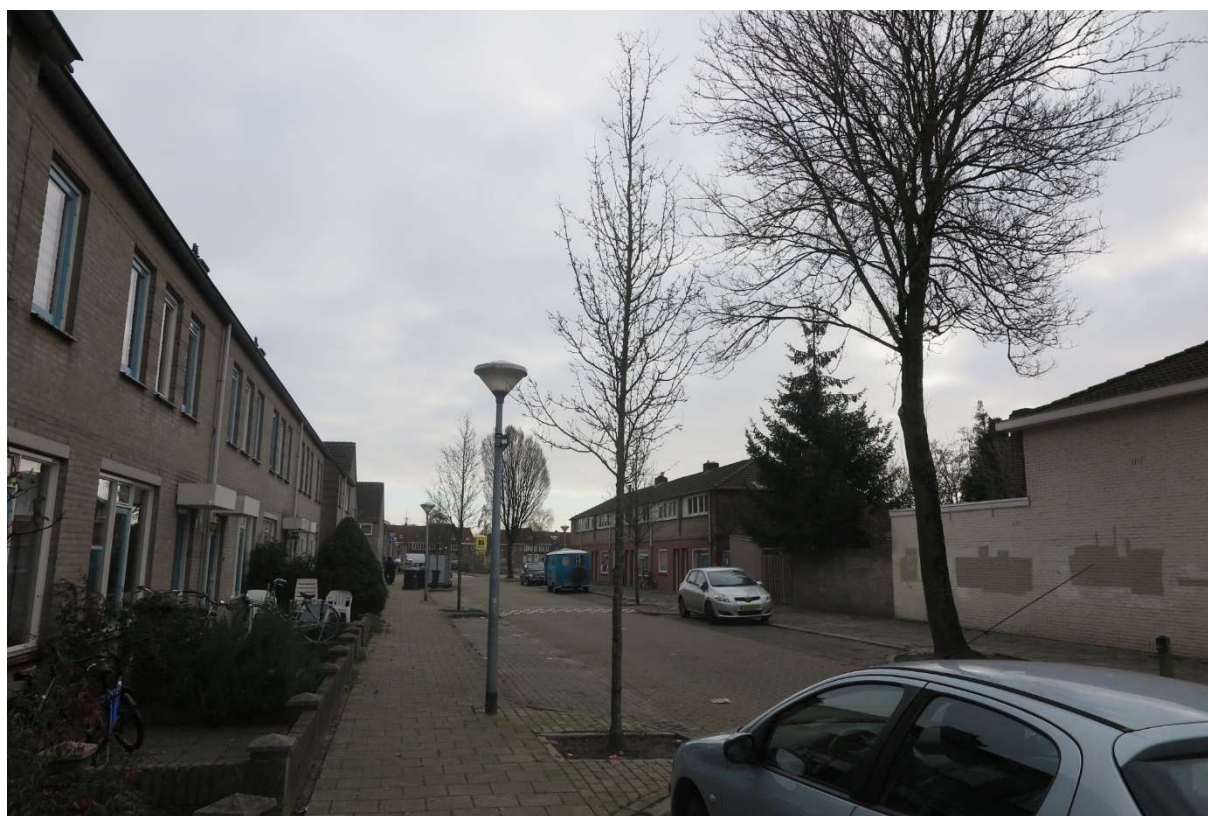
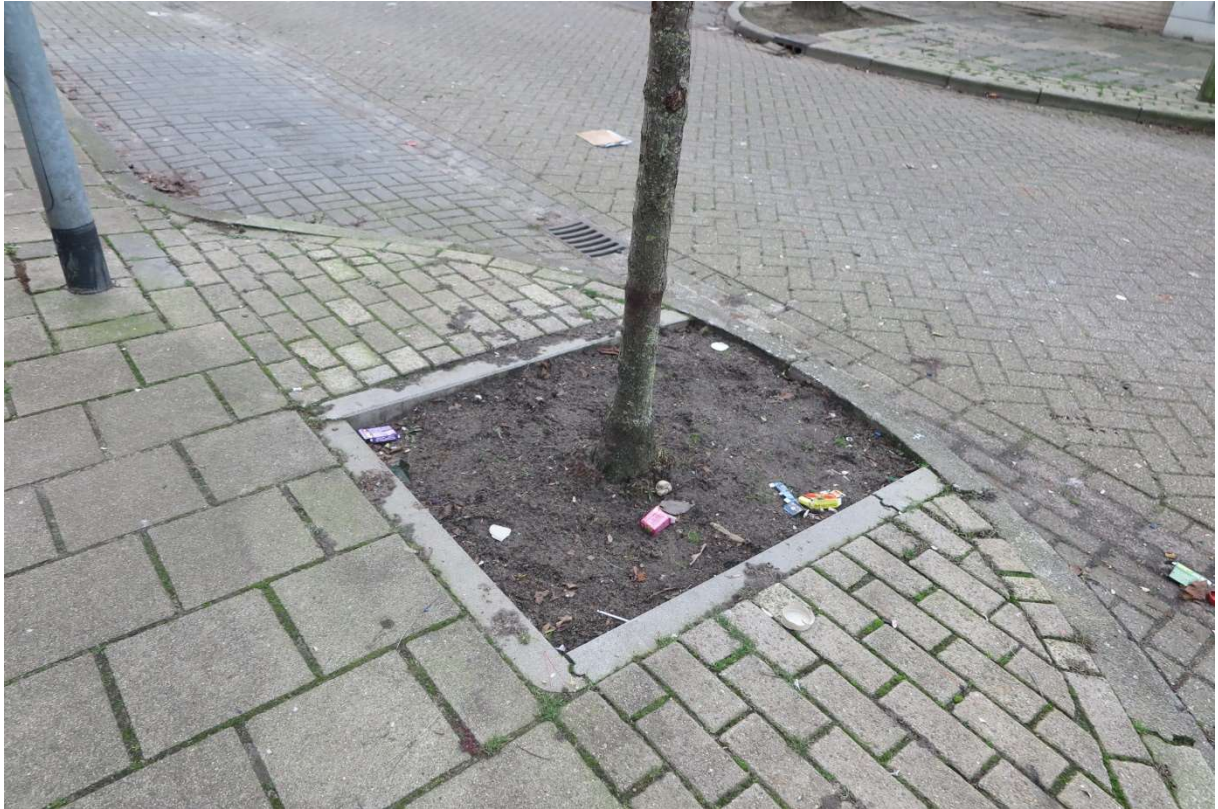
## Informatieblad boom 33

| | <b>BOOM 33</b> |
|---|---|
| <b>Veiligheid/gebreken</b> | Geen bijzonderheden |
| <b>BOOMTECHNISCH OORDEEL</b> | 5 Behoudenswaardig |

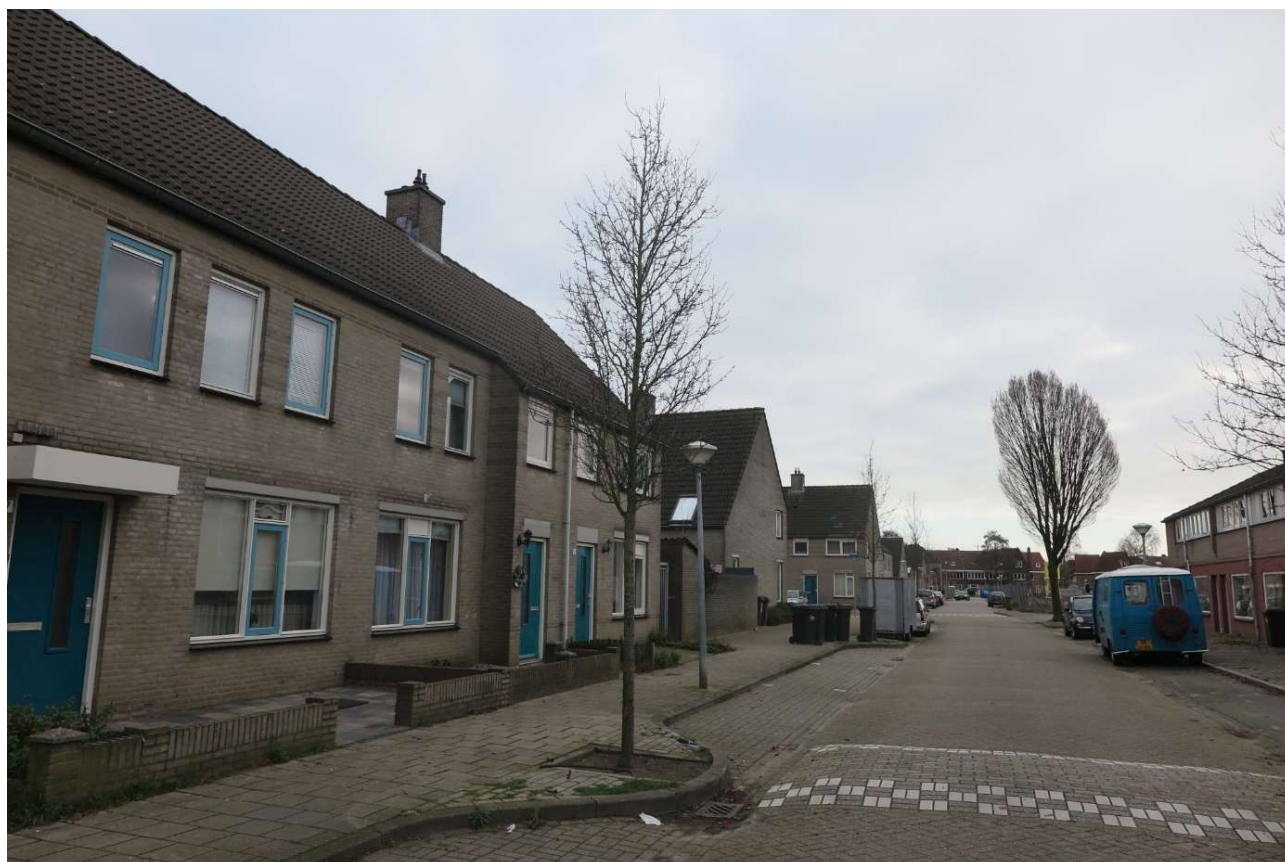
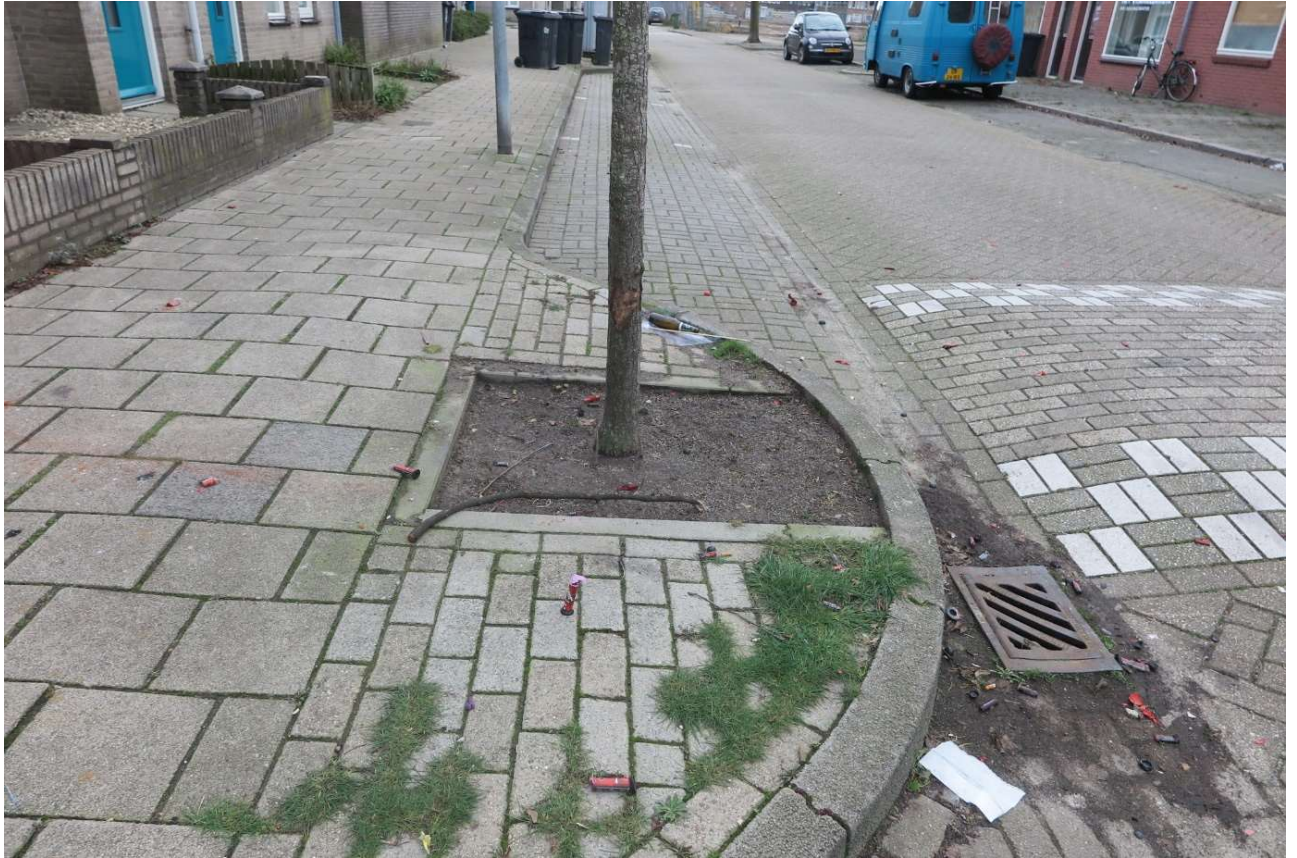
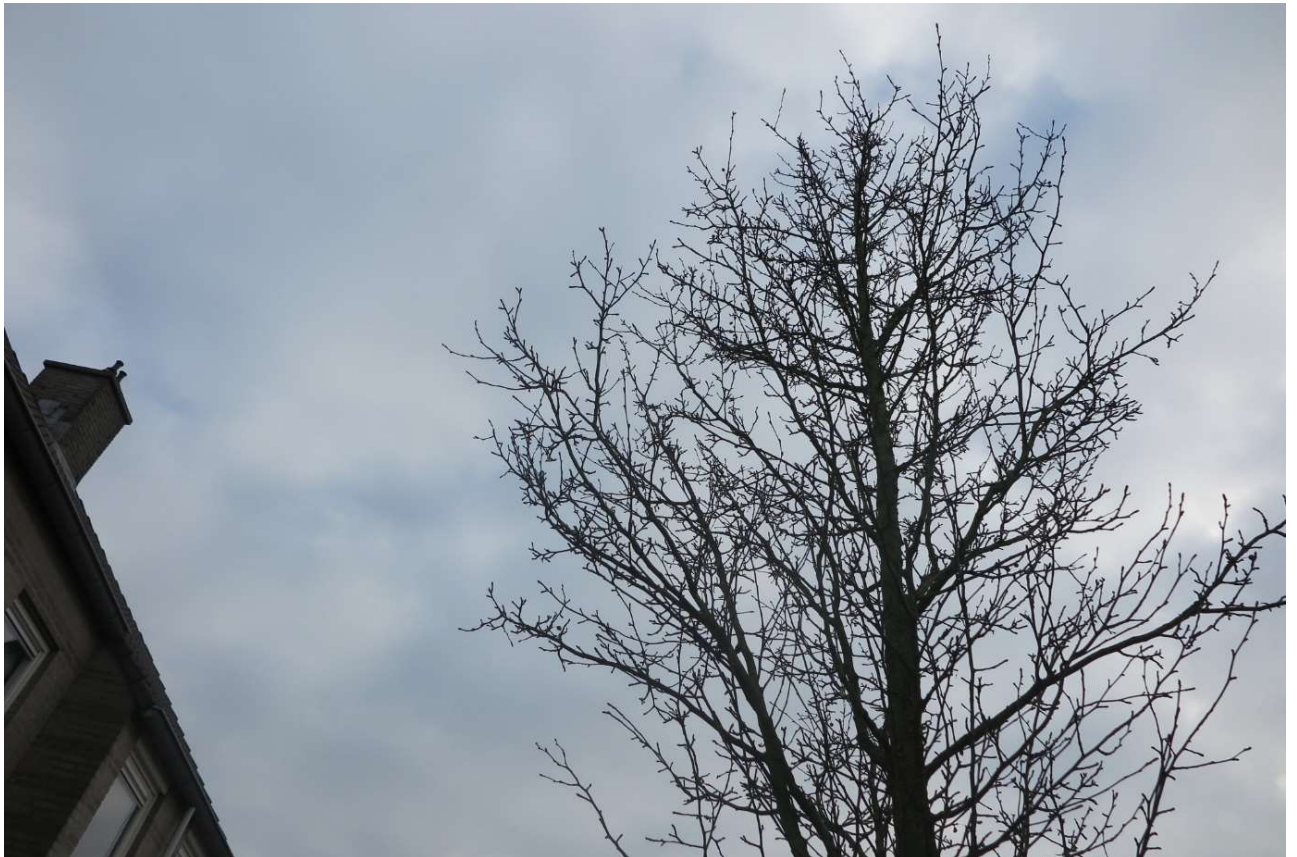
## Informatieblad boom 35

| | <b>BOOM 35</b> |
|---|---|
| <b>Veiligheid/gebreken</b> | Geen bijzonderheden |
| <b>BOOMTECHNISCH OORDEEL</b> | 5 Behoudenswaardig |

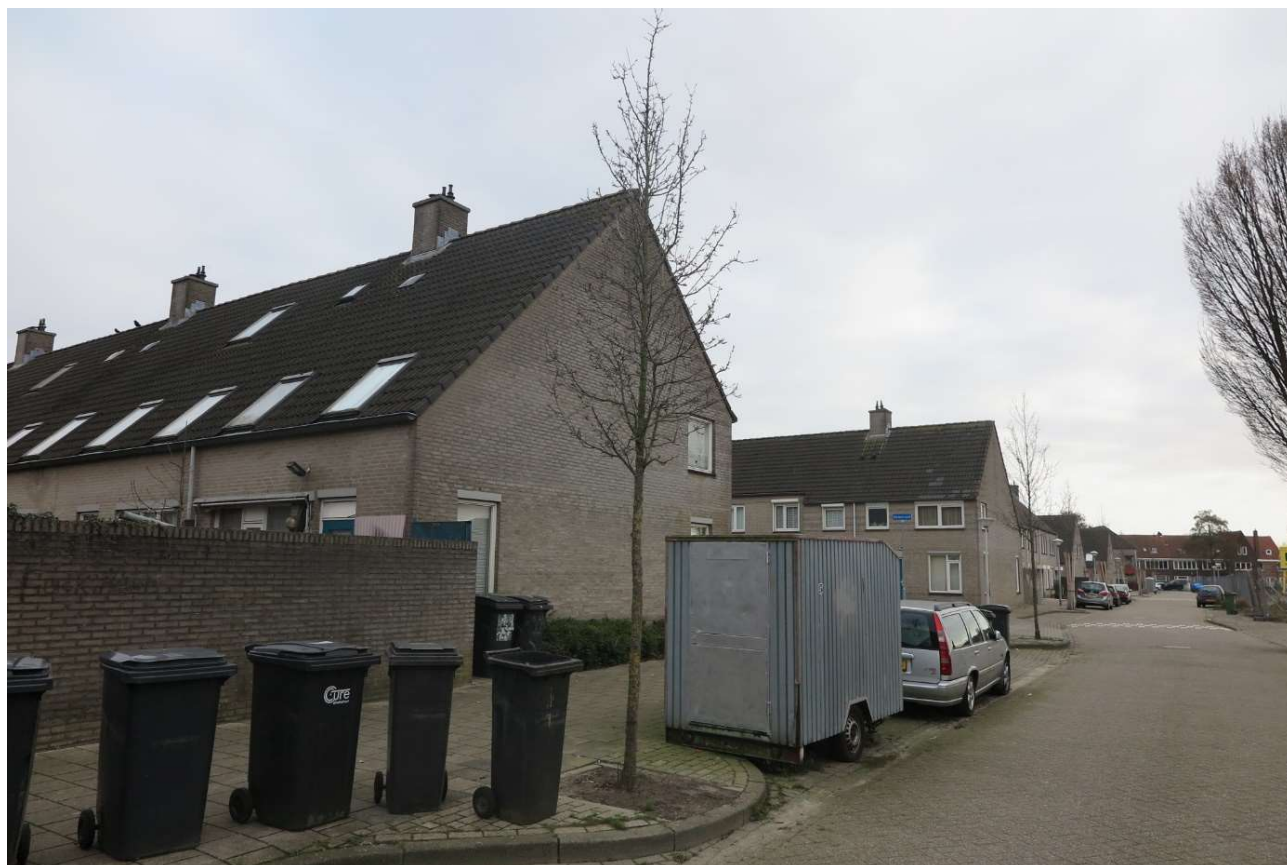
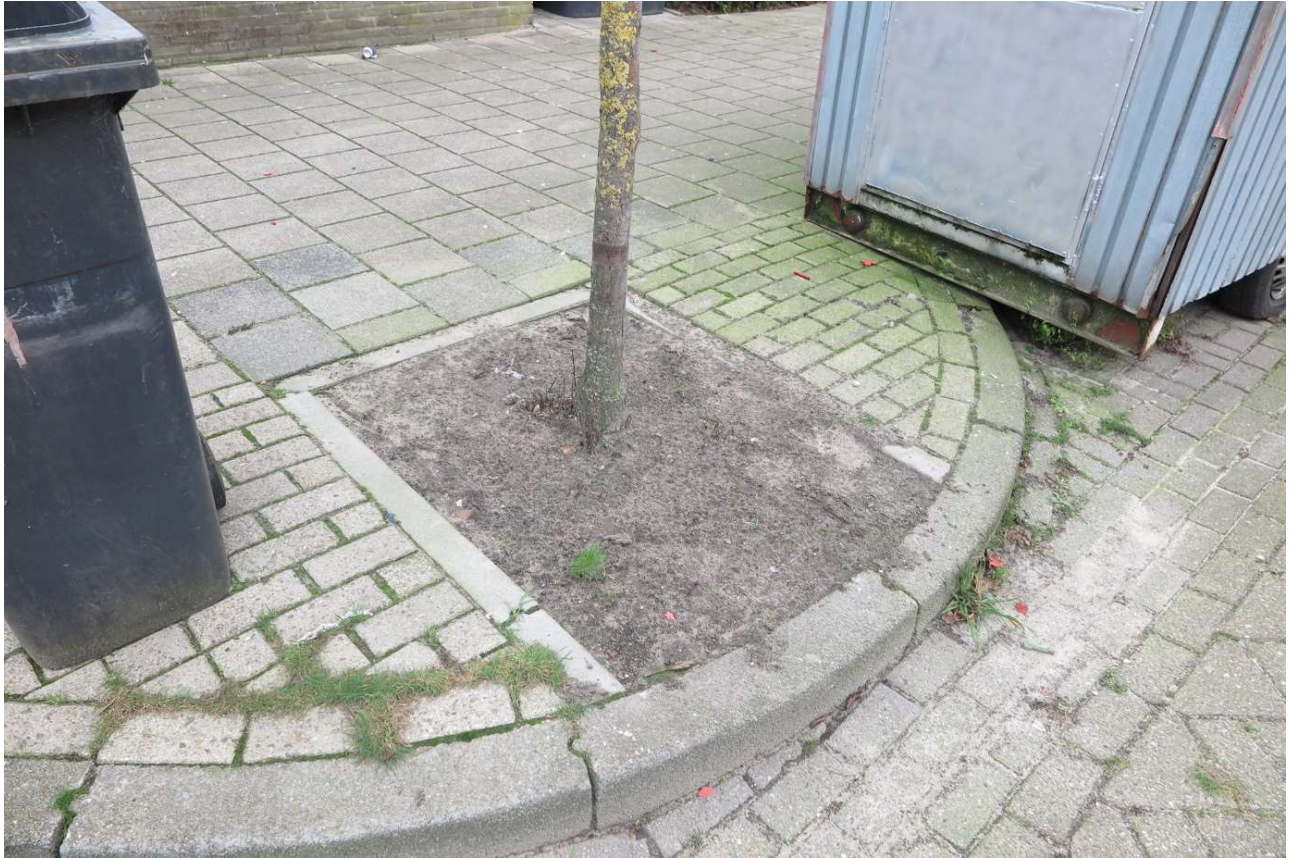
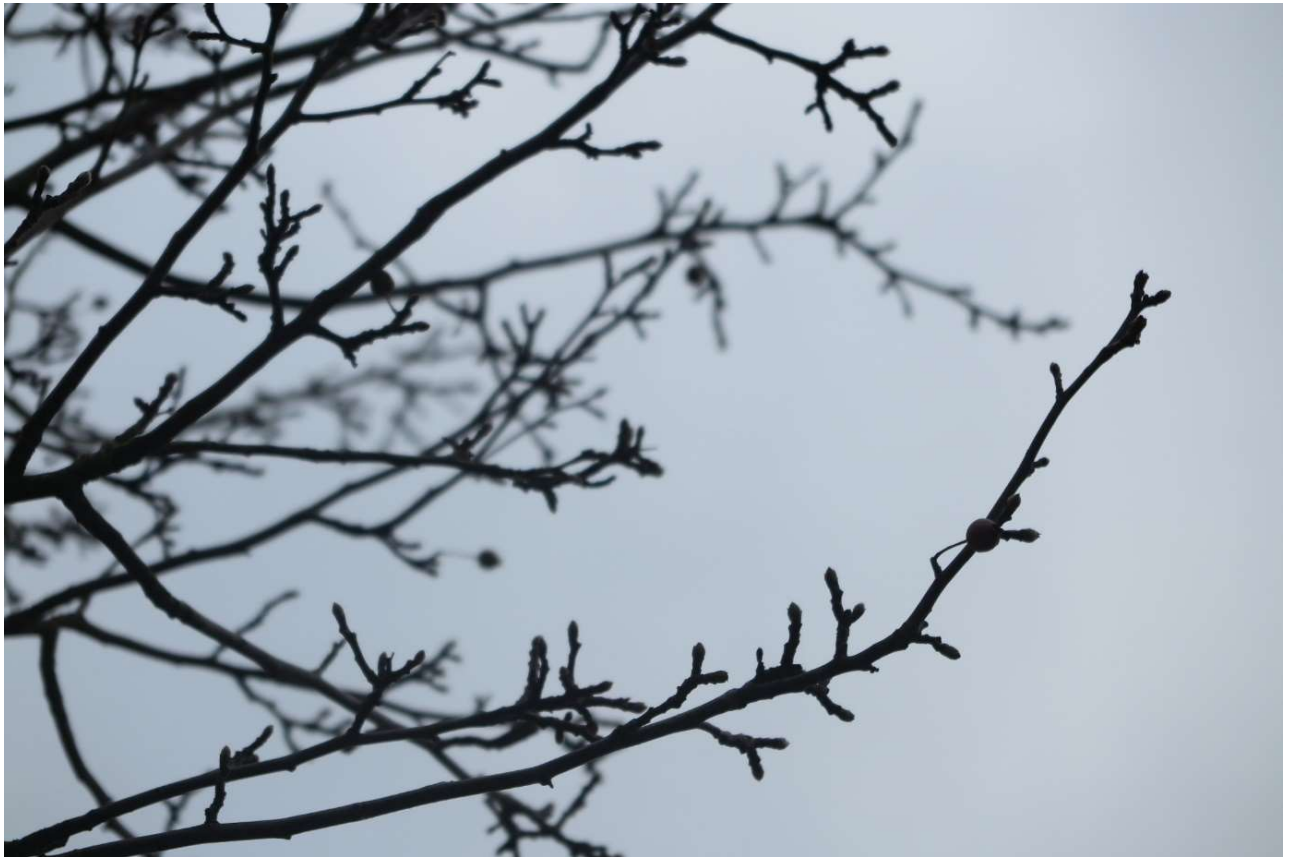
## Informatieblad boom 36

| | <b>BOOM 36</b> |
|---|---|
| <b>Veiligheid/gebreken</b> | Geen bijzonderheden |
| <b>BOOMTECHNISCH OORDEEL</b> | 5 Behoudenswaardig |
