# BOMEN EFFECT ANALYSE

## Plan Celsius fase 3 en 4, Eindhoven

| <b>Project</b> | Bomen Effect Analyse (BEA), plan Celsius, fase 3 en 4<br>in de gemeente Eindhoven |
| <b>Datum</b> | 2 Augustus 2019 |

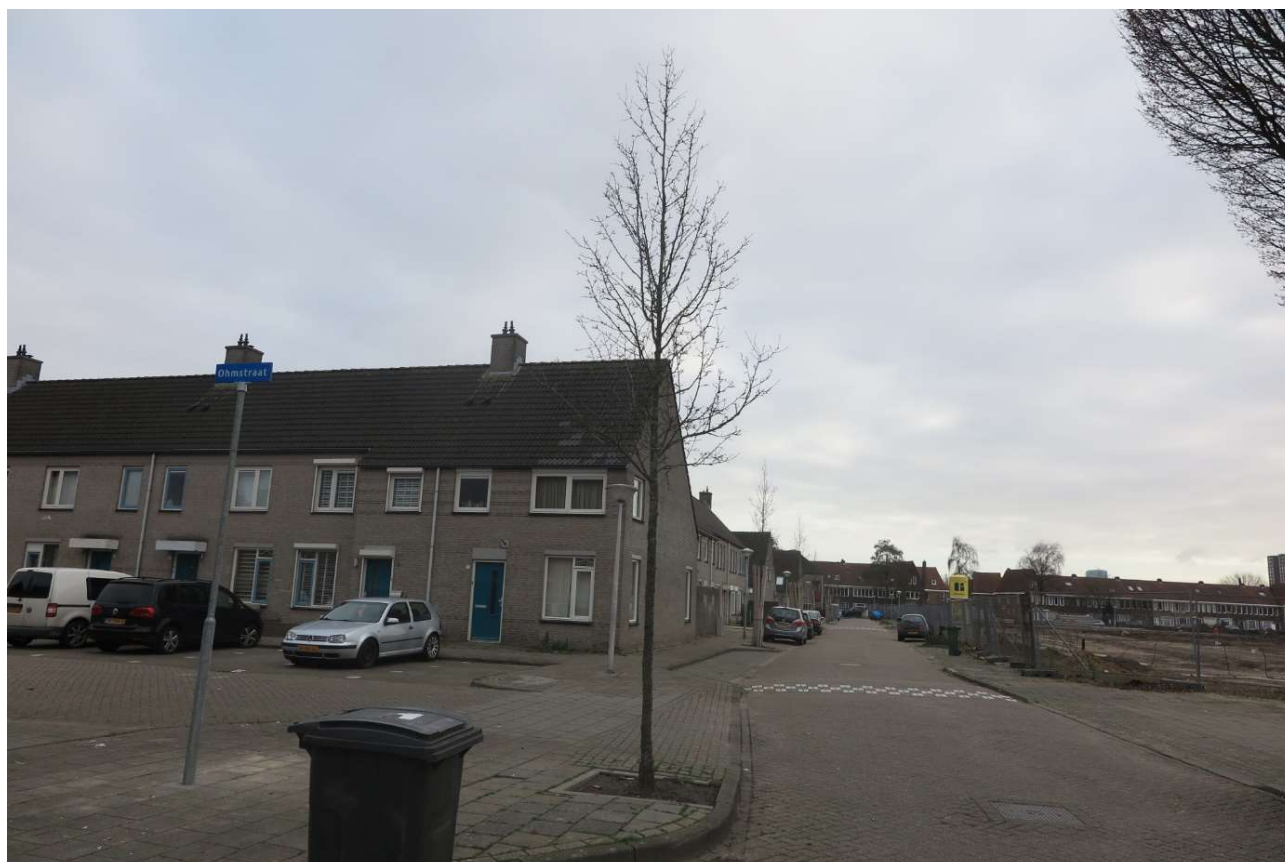
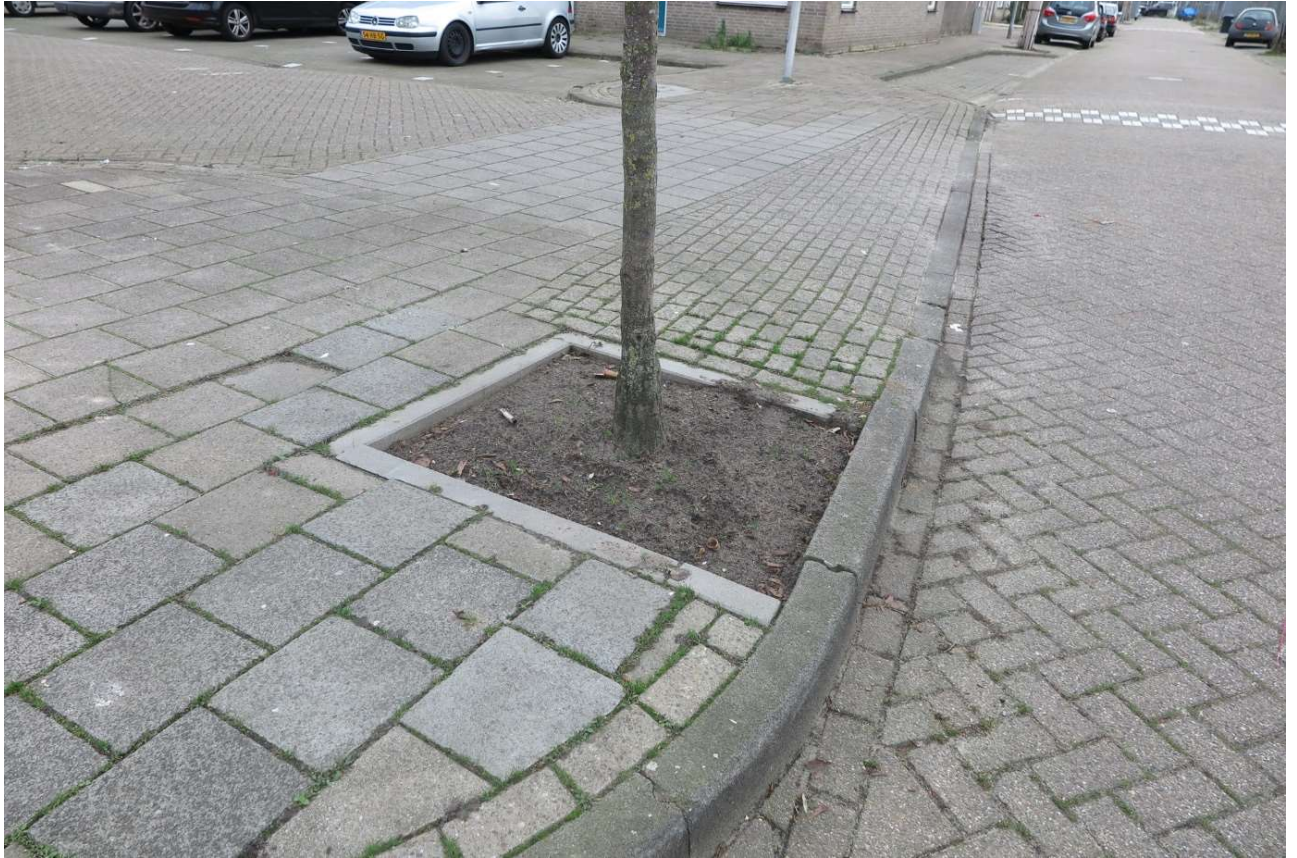
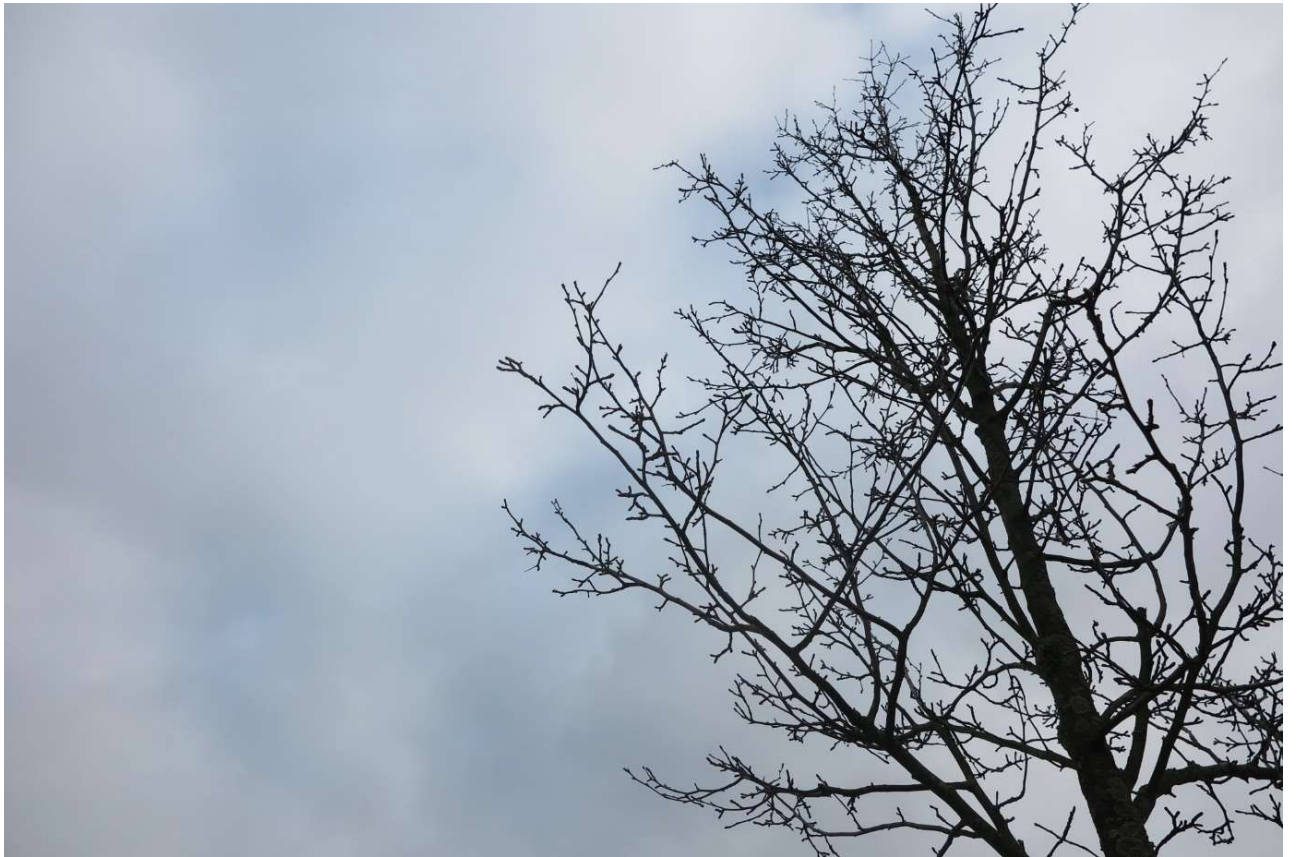
## Informatieblad boom 48

| | <b>BOOM 48</b> |
|---|---|
| <b>Veiligheid/gebreken</b> | Scheefstand en oprichtend, geen/beperkt verhoogd risico |
| <b>BOOMTECHNISCH OORDEEL</b> | 4 Niet behoudenswaardig |
