**Verkennd bodemonderzoek**  
**Tinelstraat ongenummerd te Eindhoven**  
(1906/020/BST-01, versie 0)

## Verkennd bodemonderzoek

Tinelstraat ongenummerd te Eindhoven

1906/020/BST-01

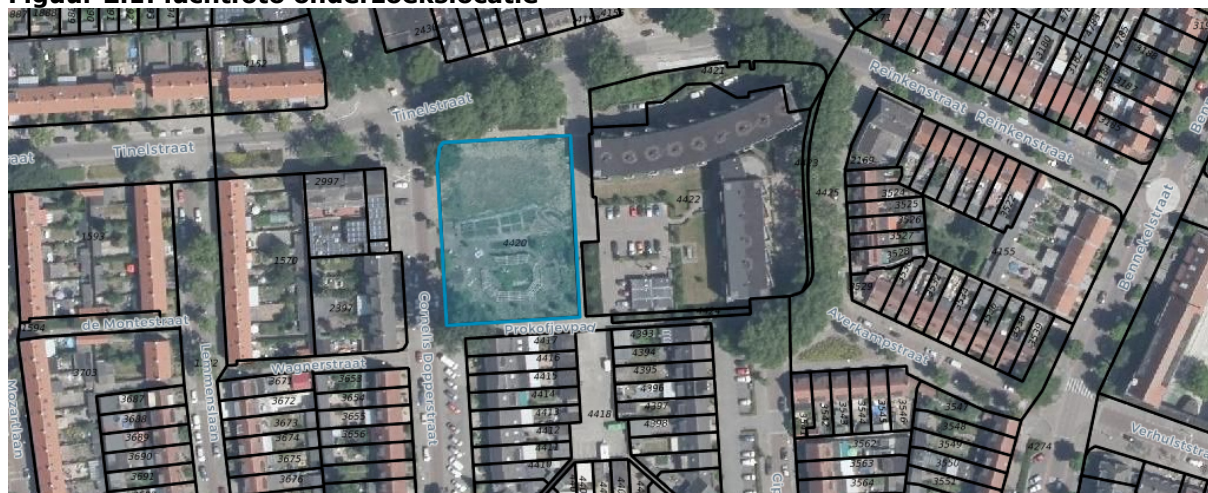
**Figuur 2.1: luchtfoto onderzoekslocatie**

De topografische ligging en de kadastrale gegevens van de onderzoekslocatie zijn weergegeven in bijlage 1. Een situatietekening is weergegeven in bijlage 2. Foto's van de onderzoekslocatie zijn toegevoegd in bijlage 9. De ligging van de locatie is weergegeven in figuur 2.1.

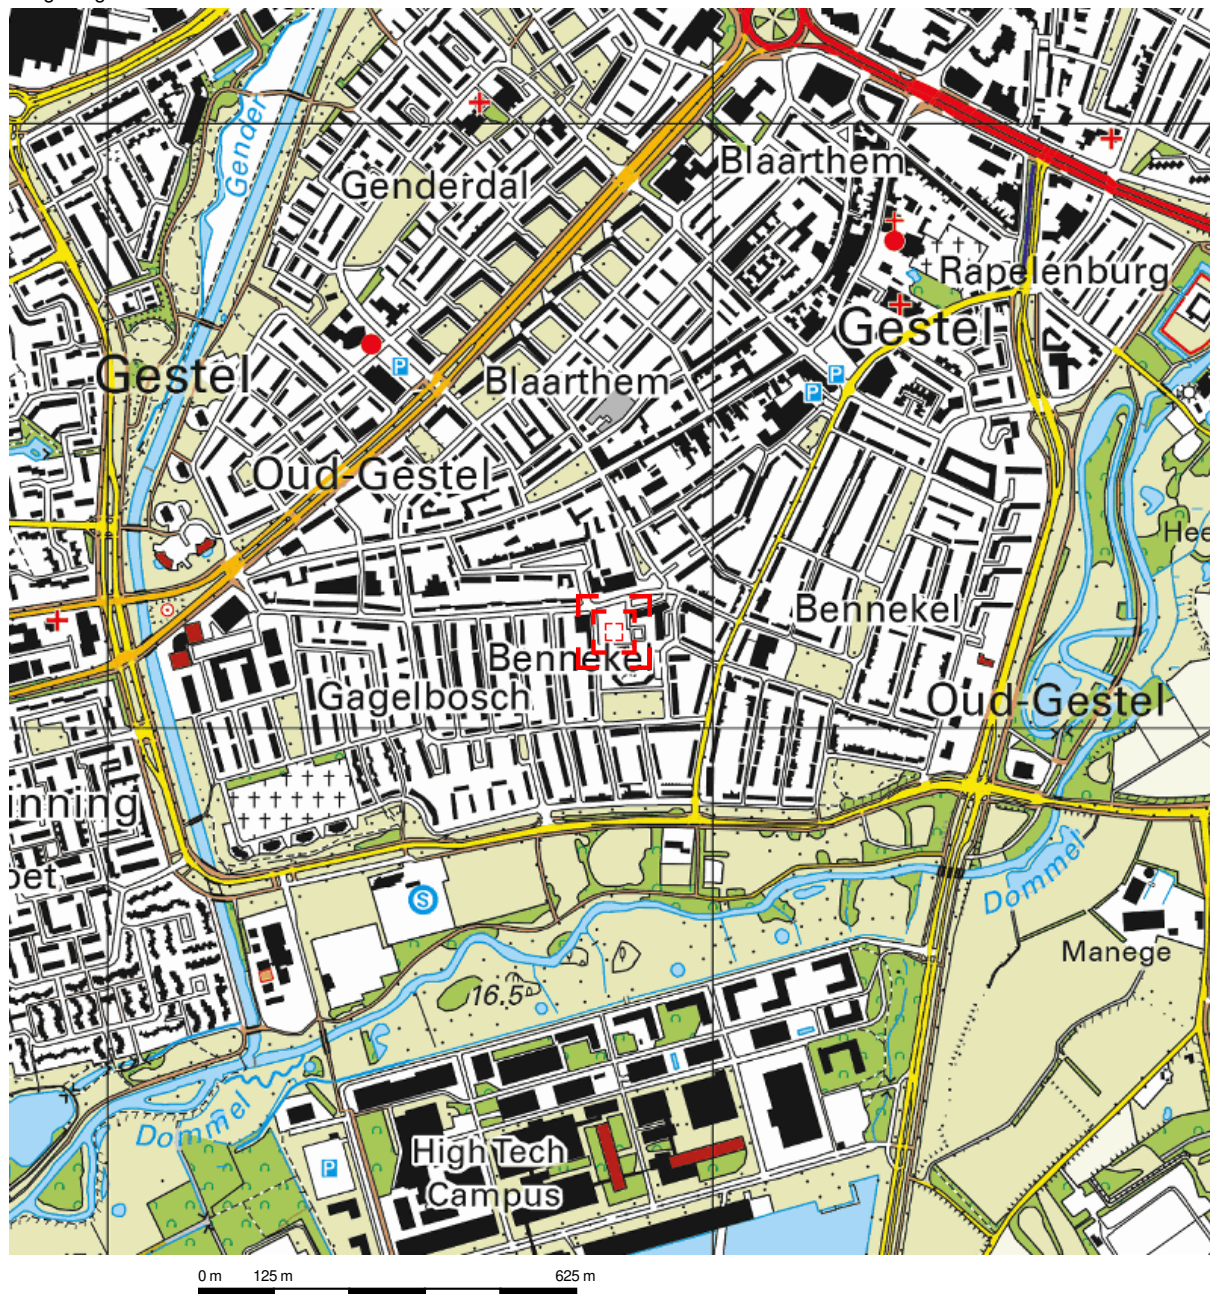
| | | aantal pagina's |
|---|---|---|
| 1 | topografische kaart | 1 |

Deze kaart is noordgericht.

Schaal 1: 12500
