# VIII Stratum binnen de Ring 2007 (Fatimakerk)

**Eindhoven**

Aanmeldnotitie vormvrije m.e.r.-beoordeling

# Definitief Ontwerp Buitenruimte Fatimakerk Eindhoven

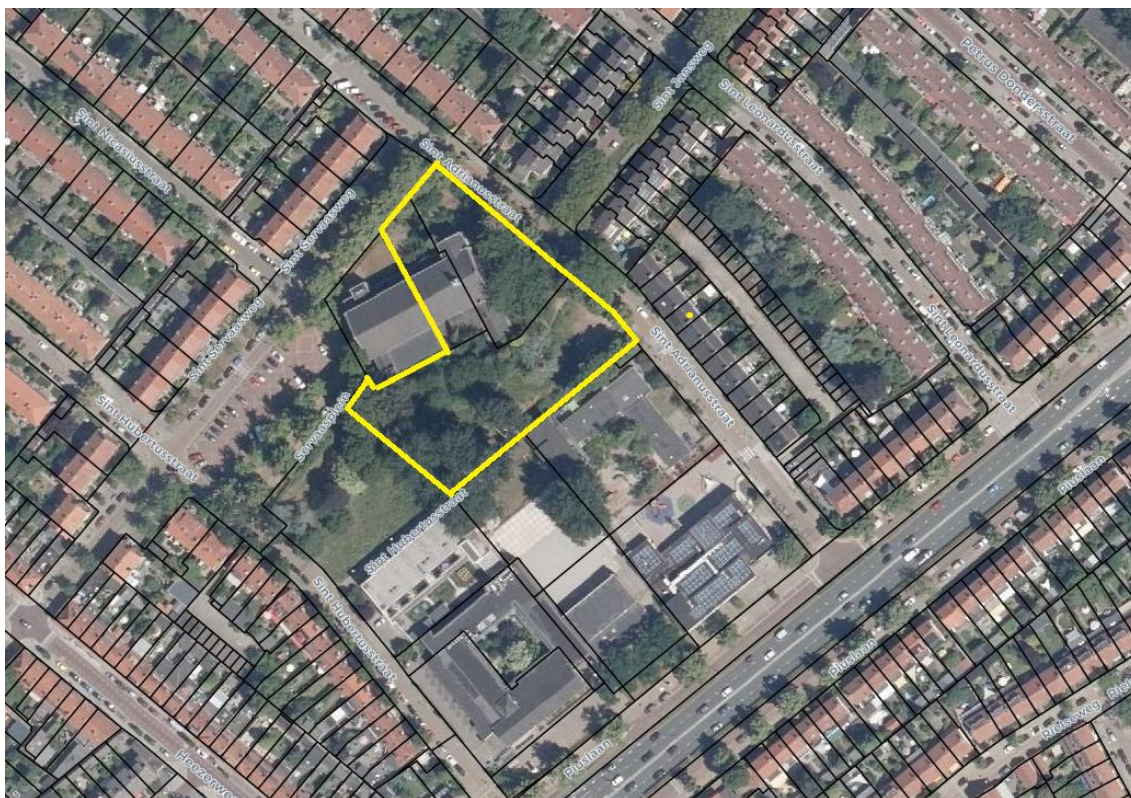
Figuur 2.1 Ligging plangebied

Het plangebied ligt in de Eindhovense wijk Stratum, kadastraal bekend Stratum, sectie E, nr. 6500, 6497 en 6498 en wordt in grote lijnen begrensd door de Sint Servaasweg, het Servaasplein en de Sint Adrianusstraat. De ligging van het plangebied is in figuur 2.1 aangegeven.

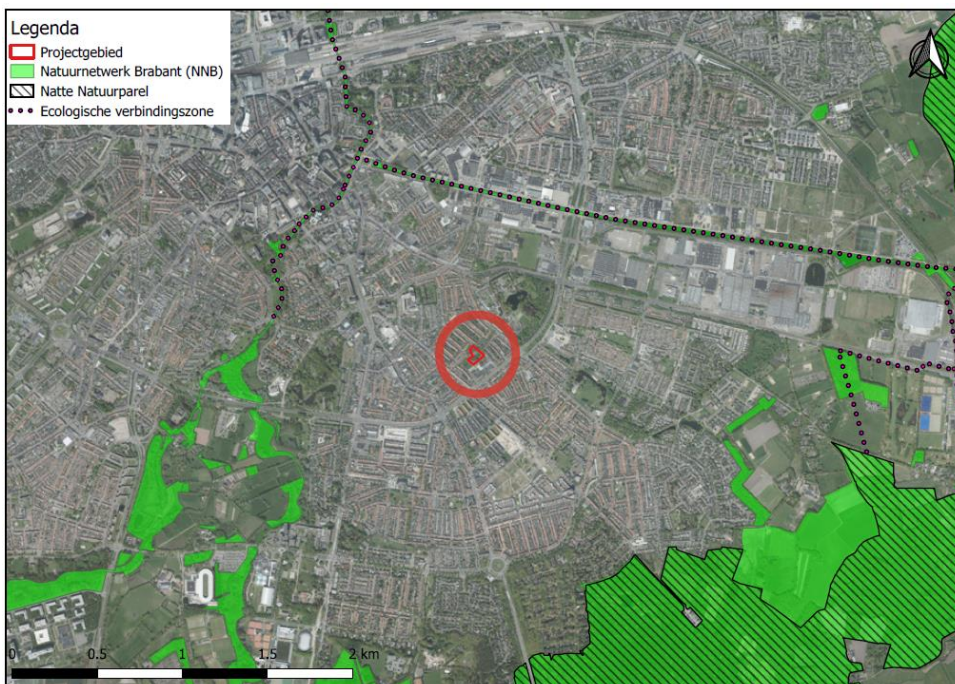
Figuur 2.3 Ligging plangebied (rood omcirkeld) ten opzichte van Natuurnetwerk Nederland (Bron: PDOK, 2018; Provincie Noord-Brabant, 2019)

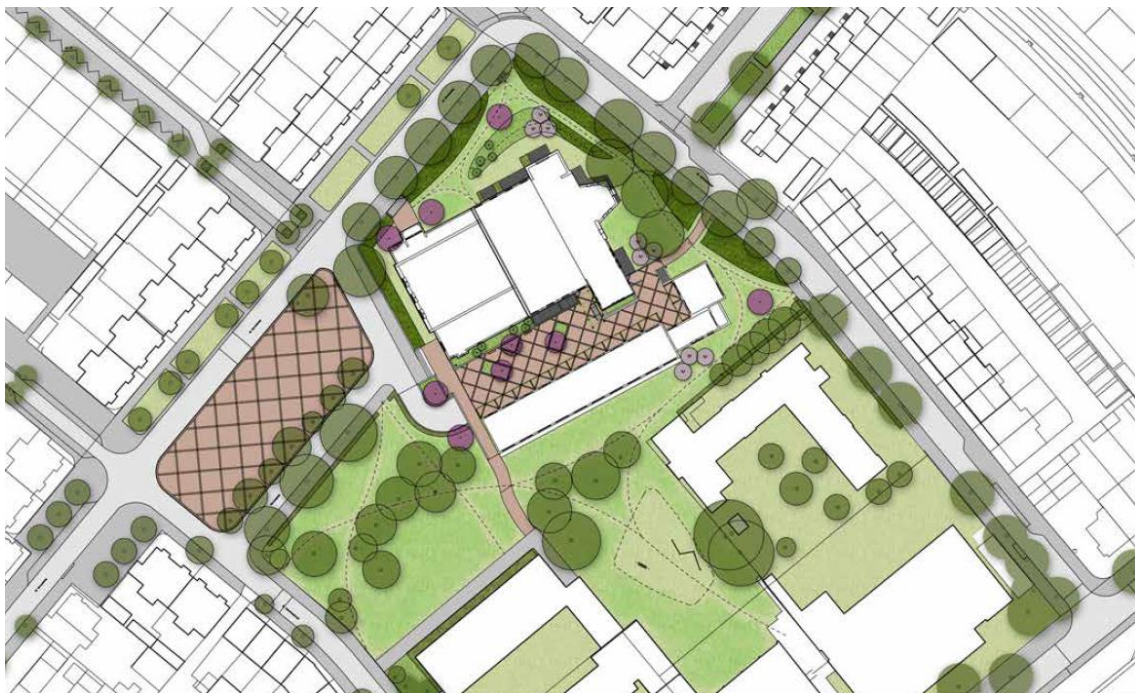
Figuur 2.5 Ontwerp maart 2020

Aan de kerk wordt een openbaar toegankelijk groen hof toegevoegd waaraan gewoond wordt. De 12 grondgebonden woningen en 3 appartementen rondom de kerk, hebben hun voordeur aan het gemeenschappelijk hof en de inrichting van dit hof is, net als de architectuur, geïnspireerd op de Bossche School Stijl van de jaren '50 en de kloostertuinen uit die tijd van o.a. Jan de Jong. De privé terrassen bij de voordeuren worden geaccentueerd door middel van een met klimplanten begroeide pergola, die tevens privacy kan leveren. De hoofdentree van de appartementen in de kerk is ook gesitueerd aan het hof. De entree wordt, net als bij de woningen, geaccentueerd met een pergolaconstructie.

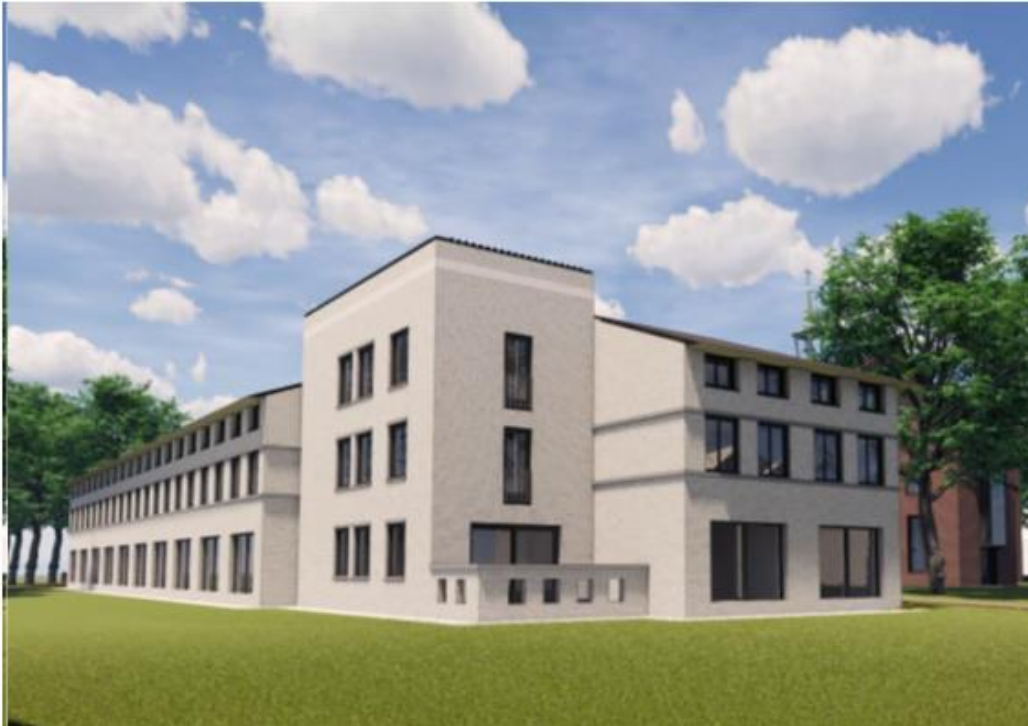
Figuur 2.6 Impressie nieuwbouw grondgebonden woningen en appartementen

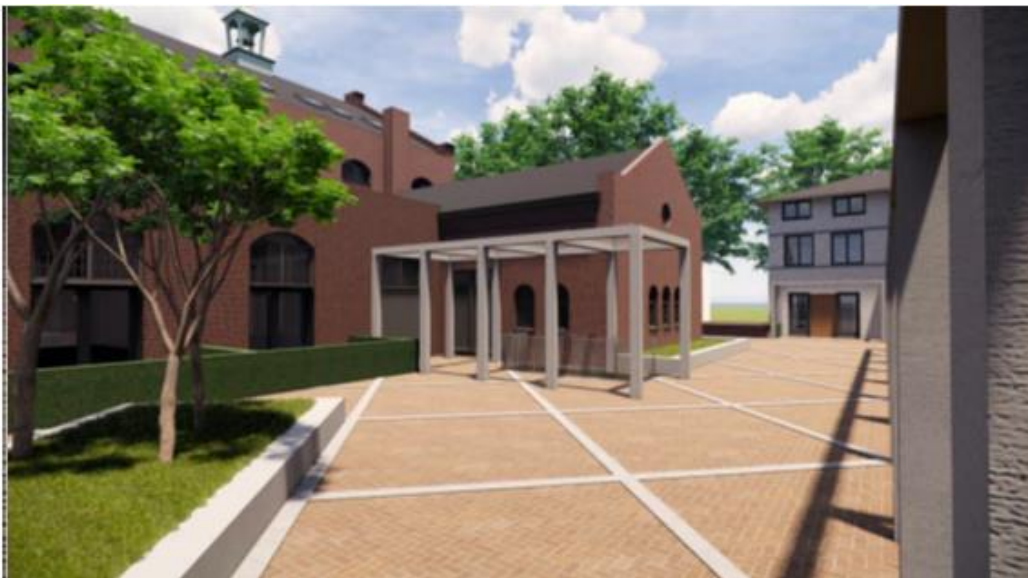
Figuur 2.7 Impressie hof met de Fatimakerk (links) en de nieuwbouw (rechts)

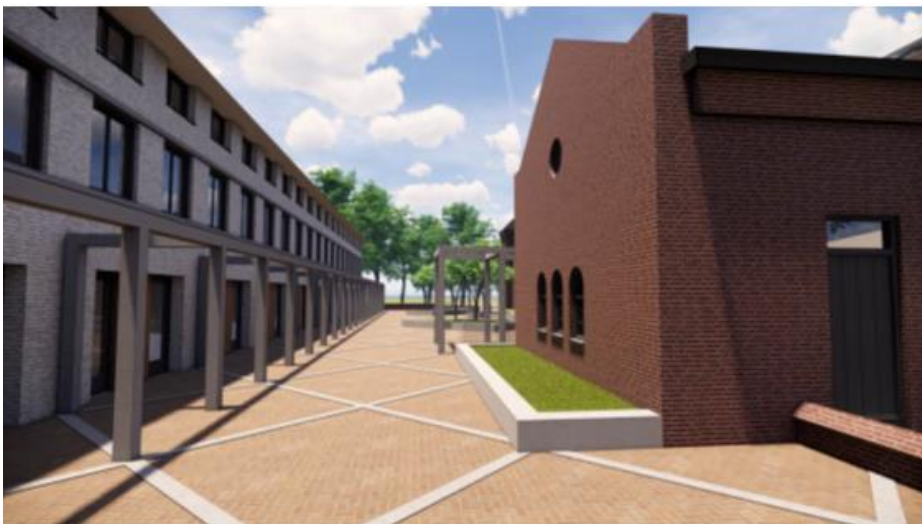
Figuur 2.8 Entree van het hof voor voetgangers vanuit de Sint Adrianusstraat

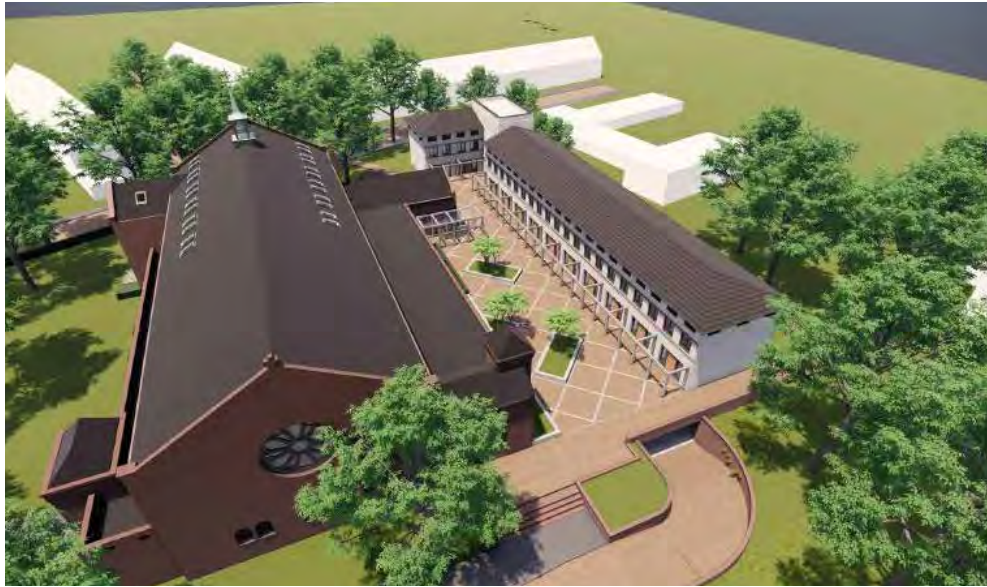
- Ontsluiting vanaf Servaasplein
- Ondergronds parkeren
- Ontsluiting van nieuwe woningen en appartementen via hof op dak parkeerkelder
- Hof ligt op vloerpeil van de kerk
- Rondom openbaar toegankelijk groen
- Zoveel mogelijk bomen behouden
- Beplanting biodivers
- Infiltratie van dakwater

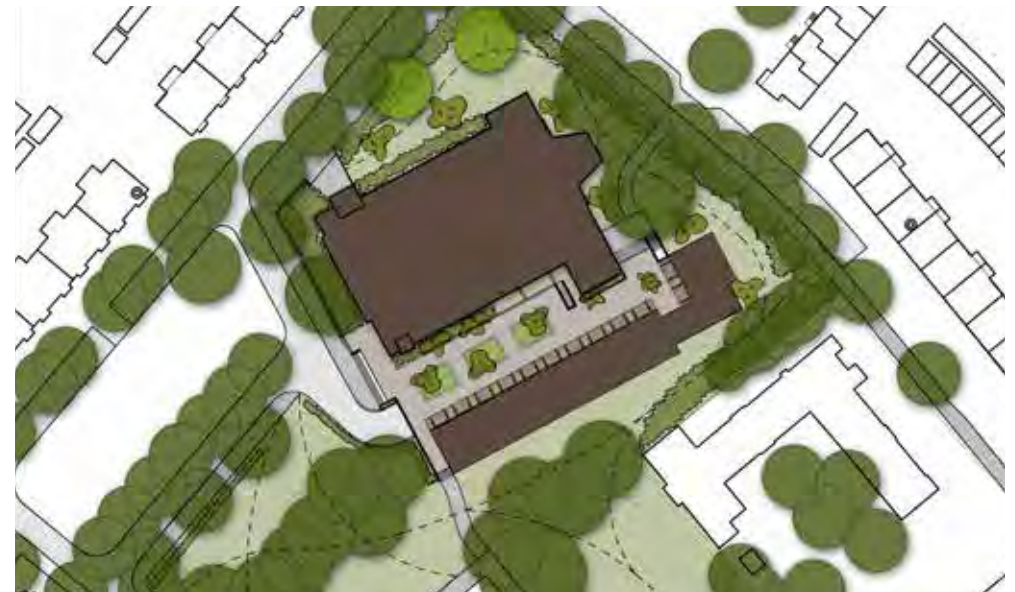
Voorlopig ontwerp, mei 2019

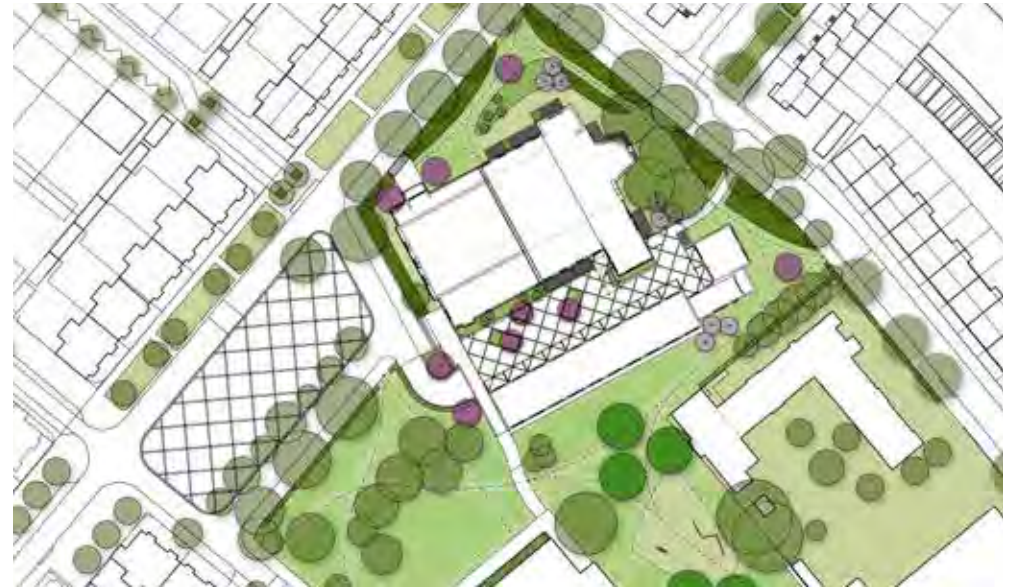
Totaalbeeld groen

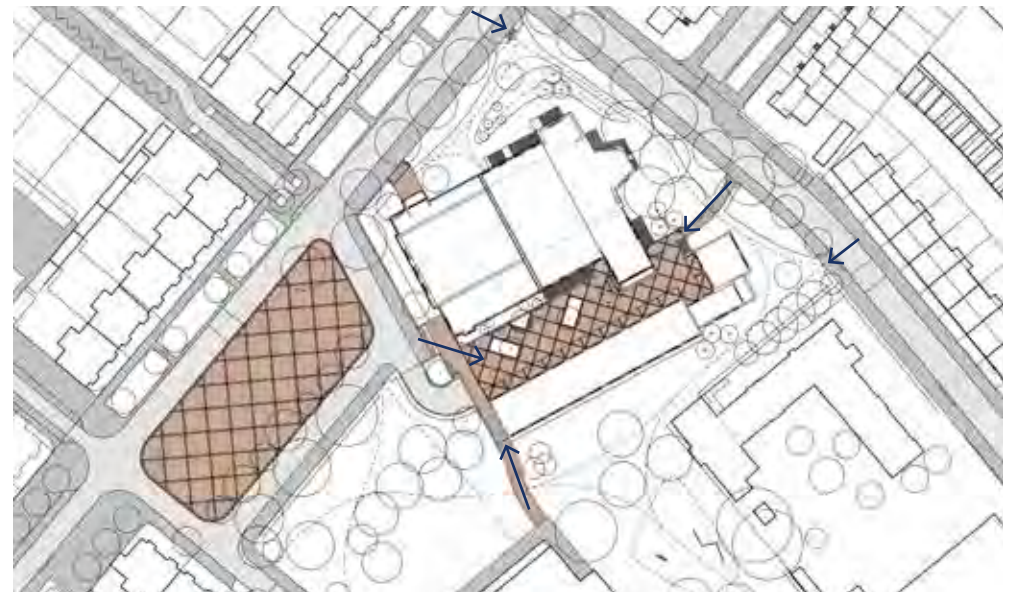
Totaalbeeld verharding met entrees

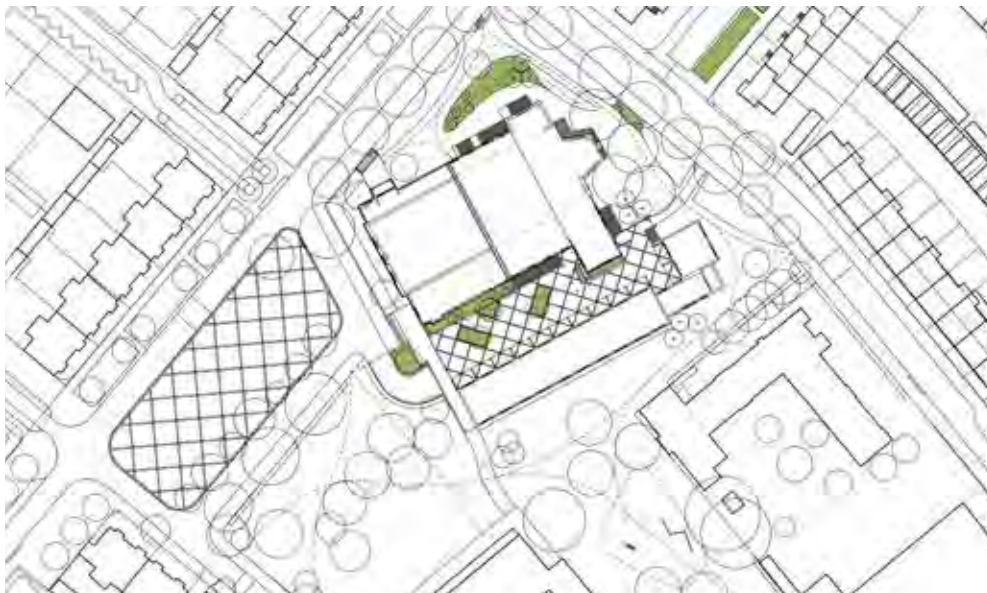
Vaste planten borders

Op verschillende plekken zijn vaste planten borders toegevoegd, o.a. in het hof tussen de kerk en de woningen. Dit versterkt een tuin gevoel. Daarnaast komt er een structuur van beukenhagen aan de randen van de groene buitenruimte, die aansluit op de bestaande beukenhaag op de grens van het Servaasplein.

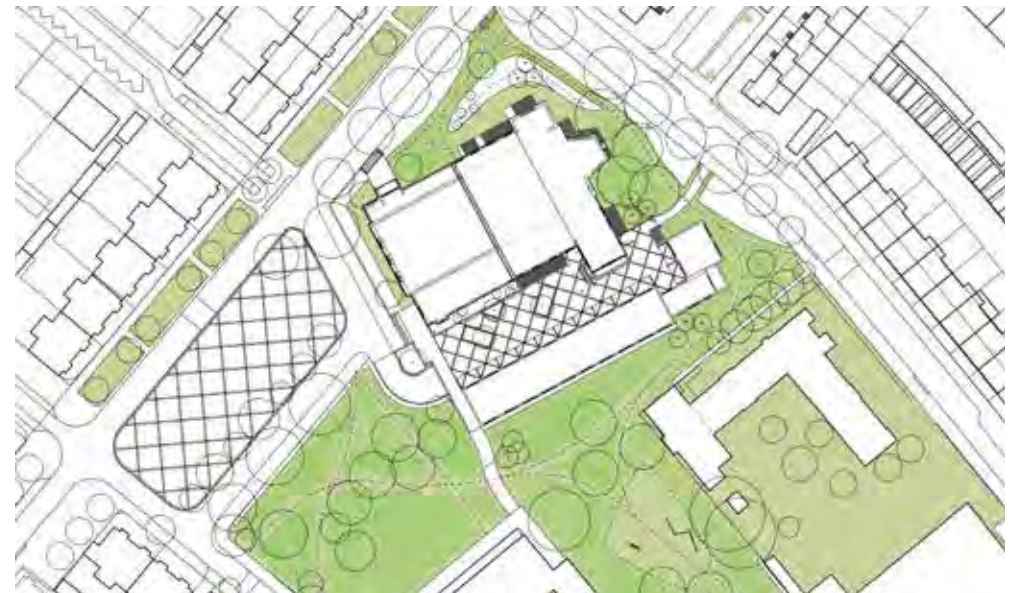
Bloemrijk gras met bloembollen

Om de ecologische waarde van de groene ruimte te verhogen zal bloemrijk gras worden ingezaaid. Door wandelpaden uit te maaien, kan er per maaibeurt gekozen worden voor een ander 'ommetje'. Aan de rand van de woningen is gekozen voor een minder intensief maaibeheer, hier mag het bloemrijk gras wat hoger worden dan op andere plekken.

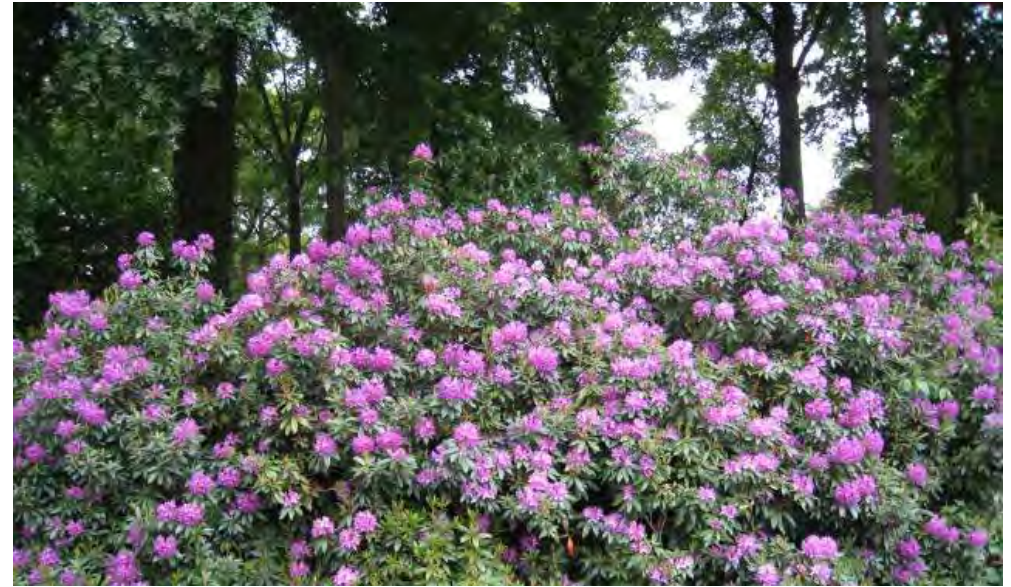
Rhododendron ponticum

Om het hoogteverschil op te vangen en om het verborgen karakter van de ruimte aan de achterzijde van de Fatimakerk te behouden is gekozen voor een strakke heesterrand van rhododendrons. Rhododendron ponticum is een wintergroene rhododendron, waardoor er het hele jaar een groene rand bevindt.

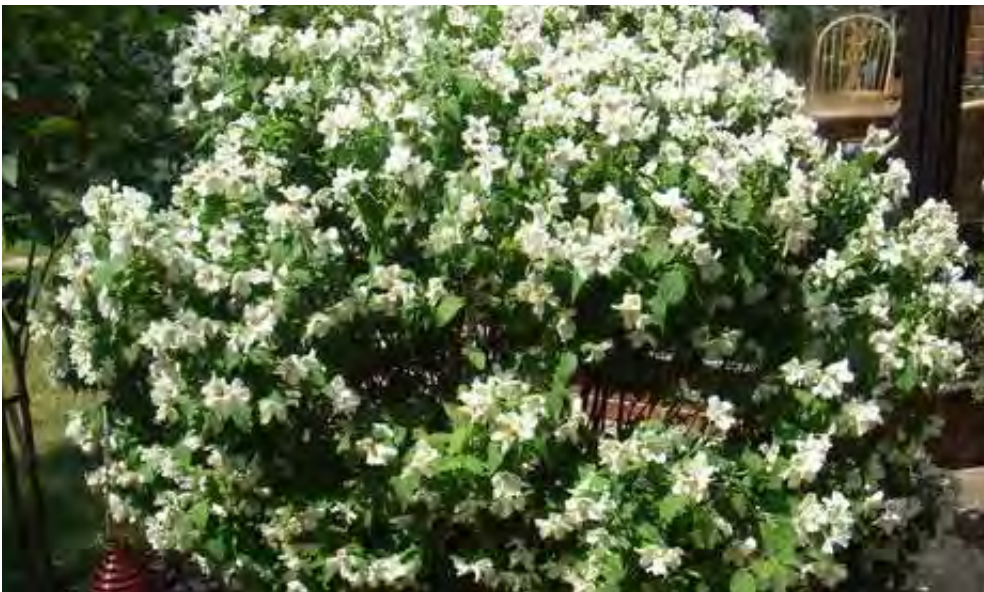
Philadelphus 'Belle Etoile'

De Philadelphus 'Belle Etoile' wordt toegepast tussen de vaste planten op een walletje en zorgen hier voor privacy voor de privé tuinen van de appartementen. Ook worden ze toegepast in de vaste planten border tegen de zuidgevel van de Fatimakerk.

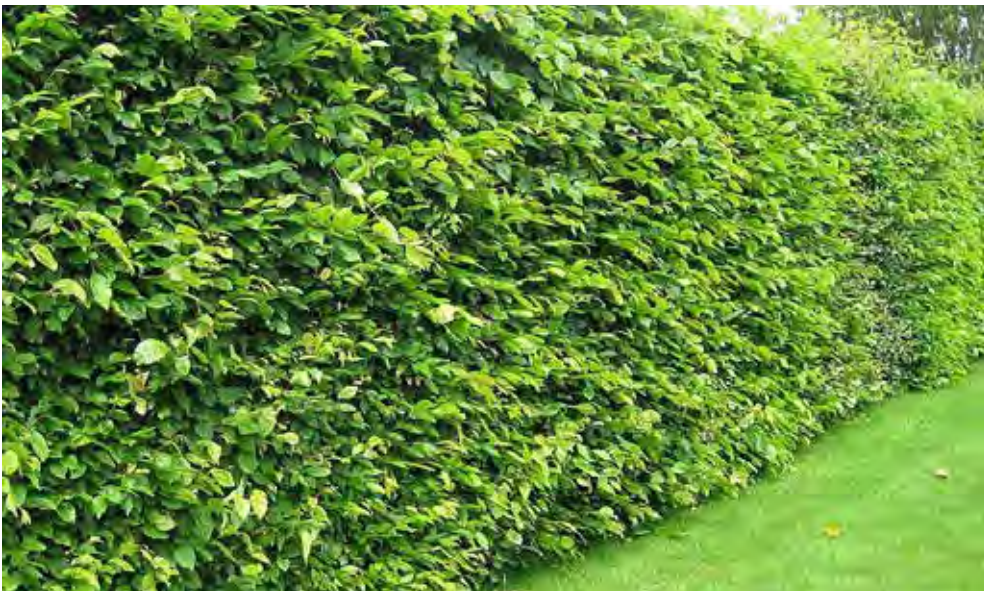
Beukenhaag aanplanten langs de rijbaan en onder de linde rij

Daarnaast is gekozen om de bestaande beukenhaagstructuur uit te breiden onder de Linde rij en aan de rand van de hellingbaan naar de parkeerplaats. Zo ontstaat een eenheid aan de randen van de openbare ruimte.

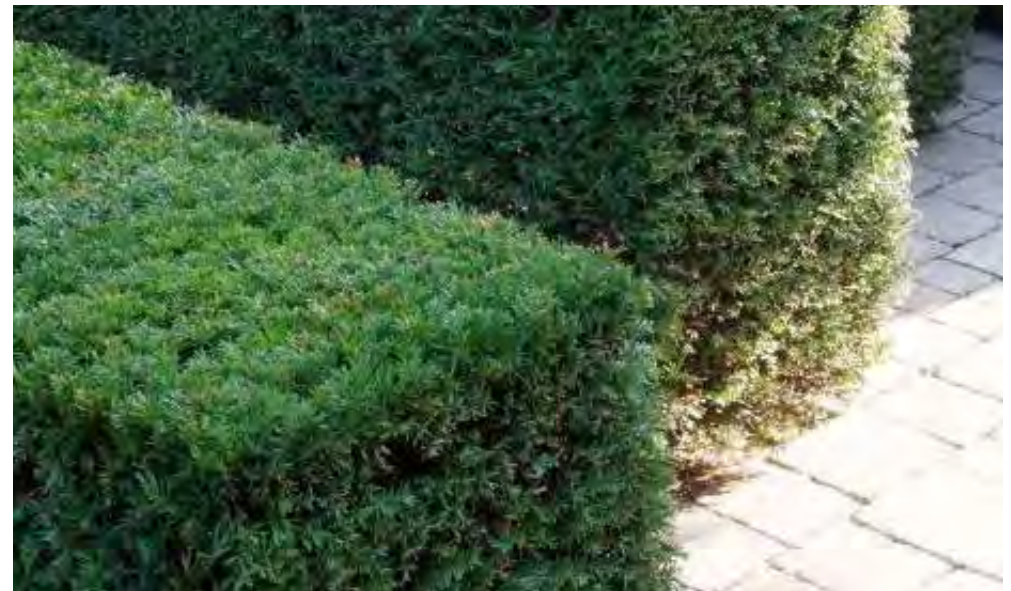
Groenblijvende taxus blokken als afscheiding tussen privé terrassen

Om meer privacy te bieden tussen de privé terrassen aan de noordzijde van de kerk is gekozen om een taxus blokhaag toe te passen in de volledige breedte van de privé terrassen.

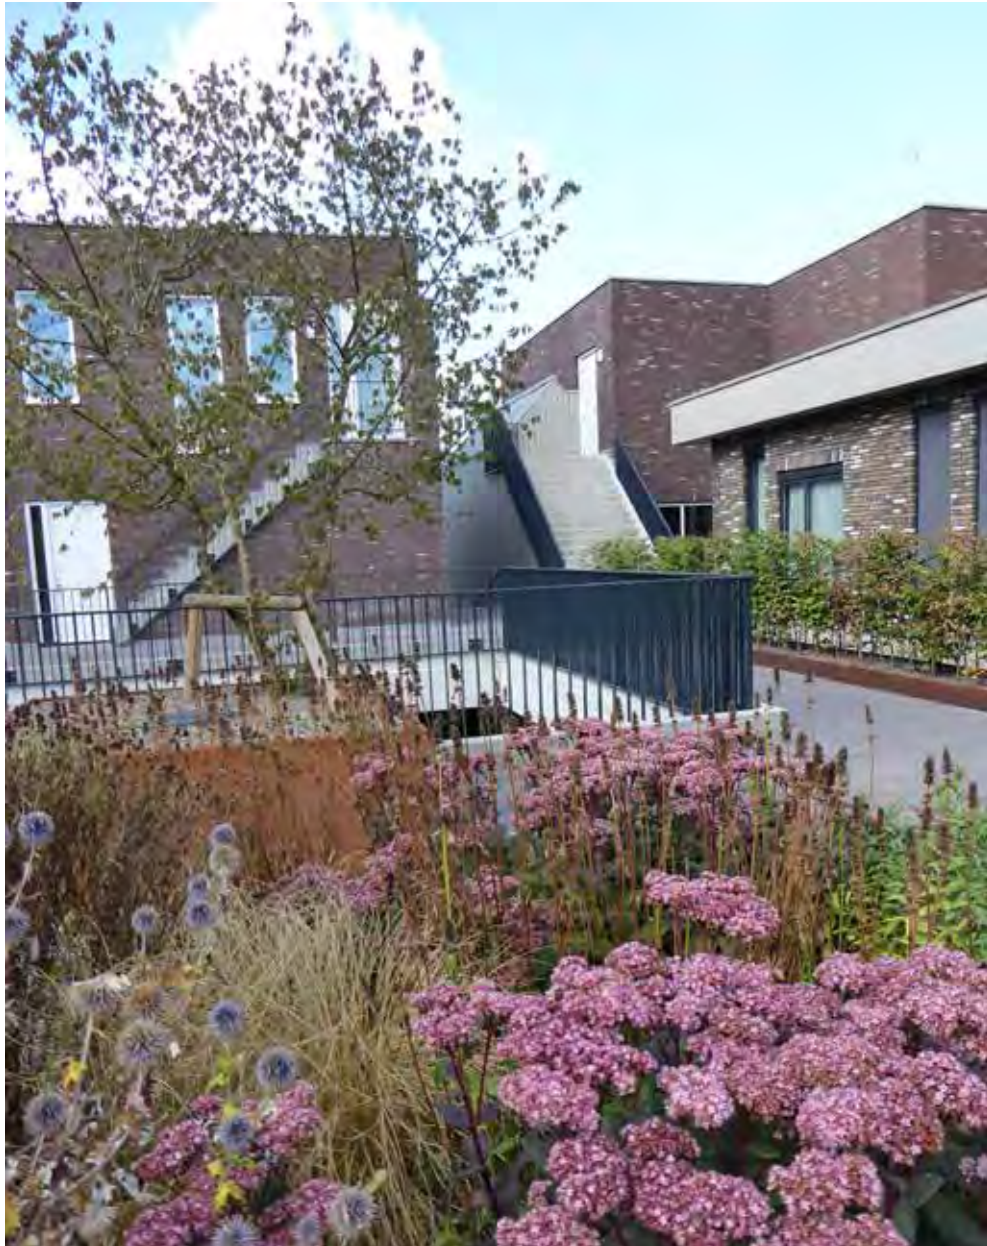
Referentiebeeld meerstammige heester op een daktuin

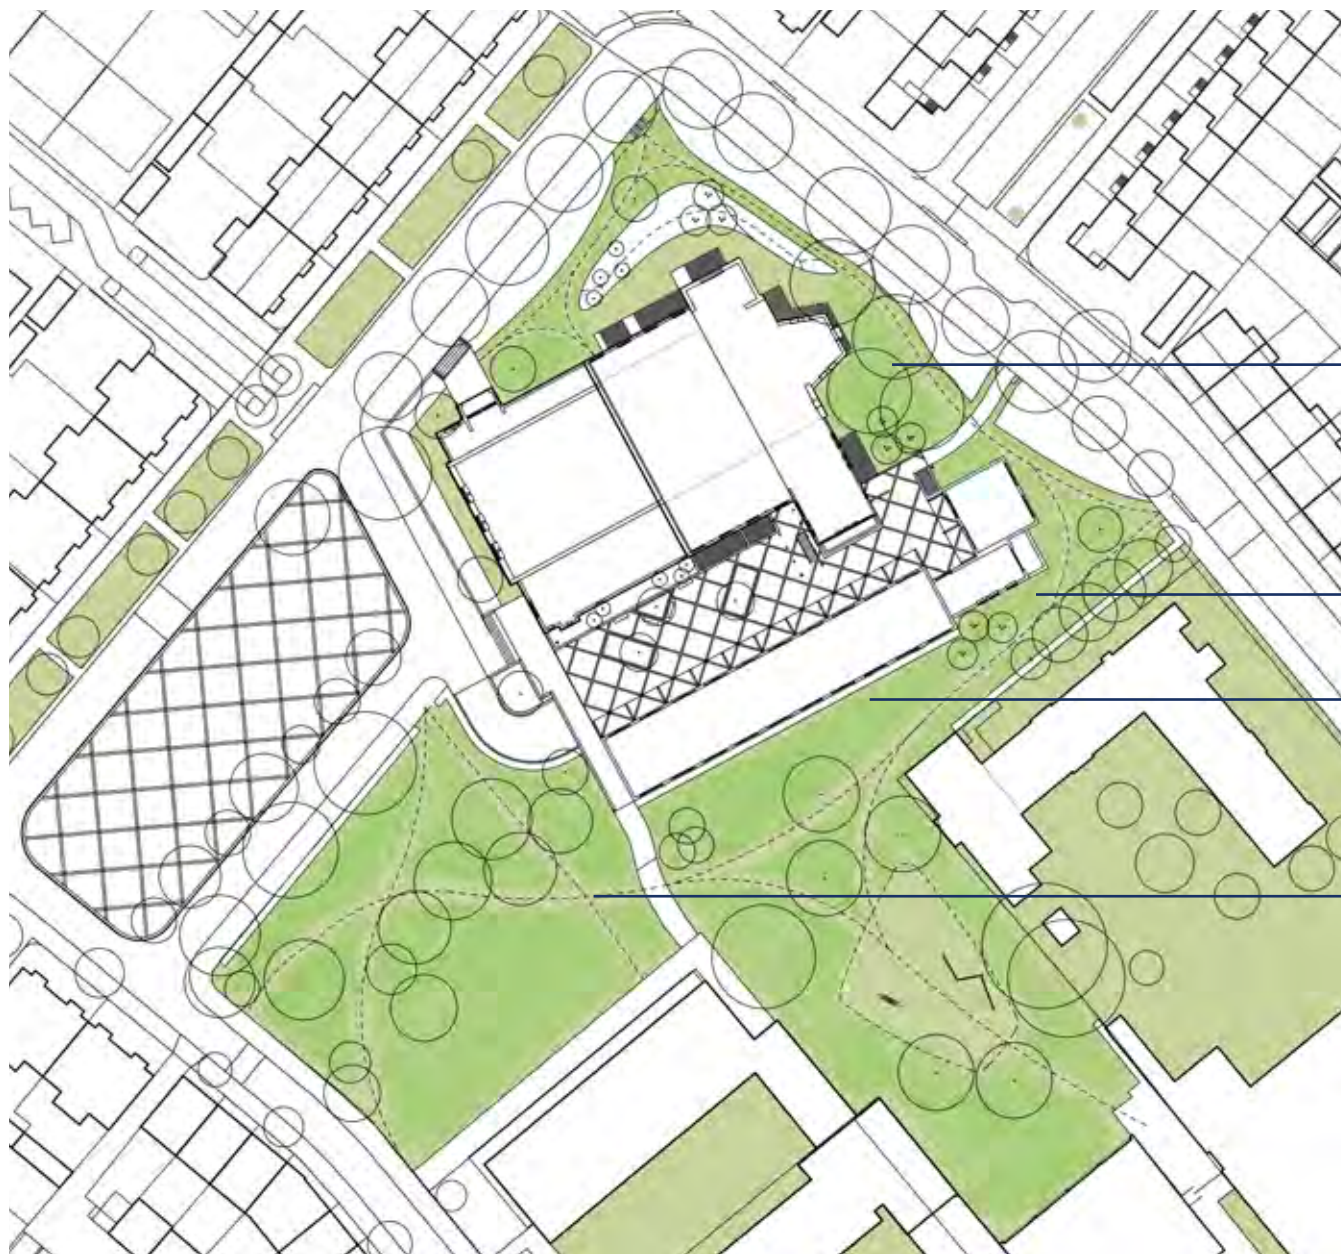
Bloemrijk gras met bloembollen  
onder bestaande beuken

Uitgemaaide wandelpaden

Door bloembollen toe te passen, wordt de bloeiperiode verlengd en wordt er een kleurrijk beeld gecreëerd in het voorjaar.

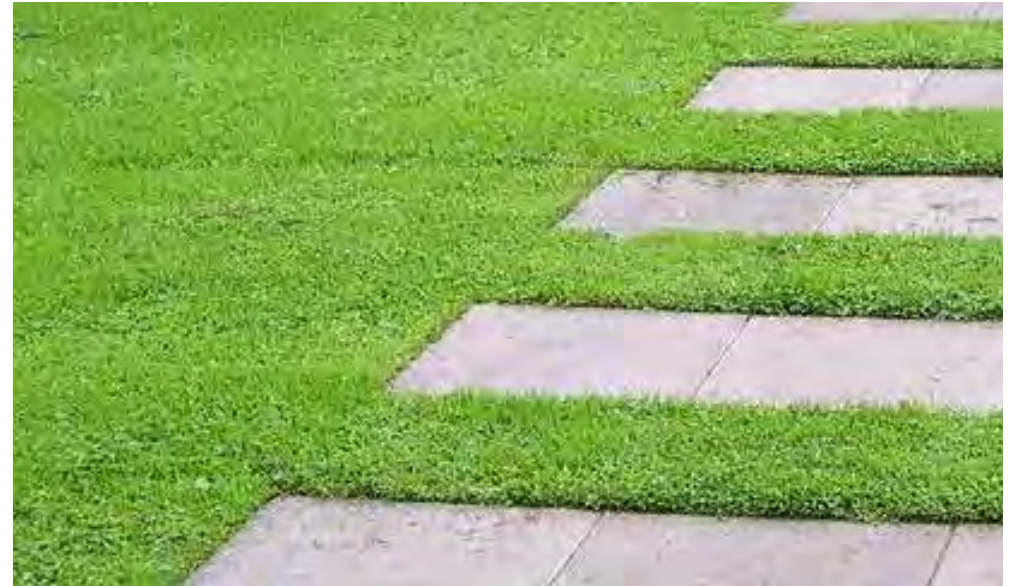
20x100cm tegels met gras er tussen als privé terrassen aan de kerk

Om privé buitenruimtes te creëren, worden terrassen voorgesteld van 20x100 cm tegels met gras er tussen.

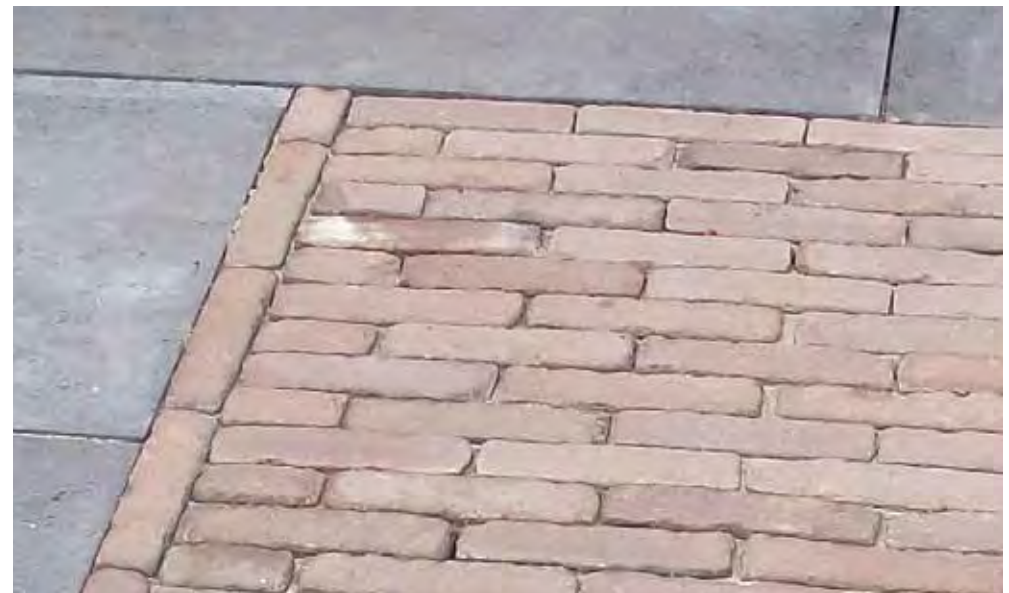
Bestratingspatroon dek gebaseerd op bestaande plein, klinkervak afgesloten met betonstenen

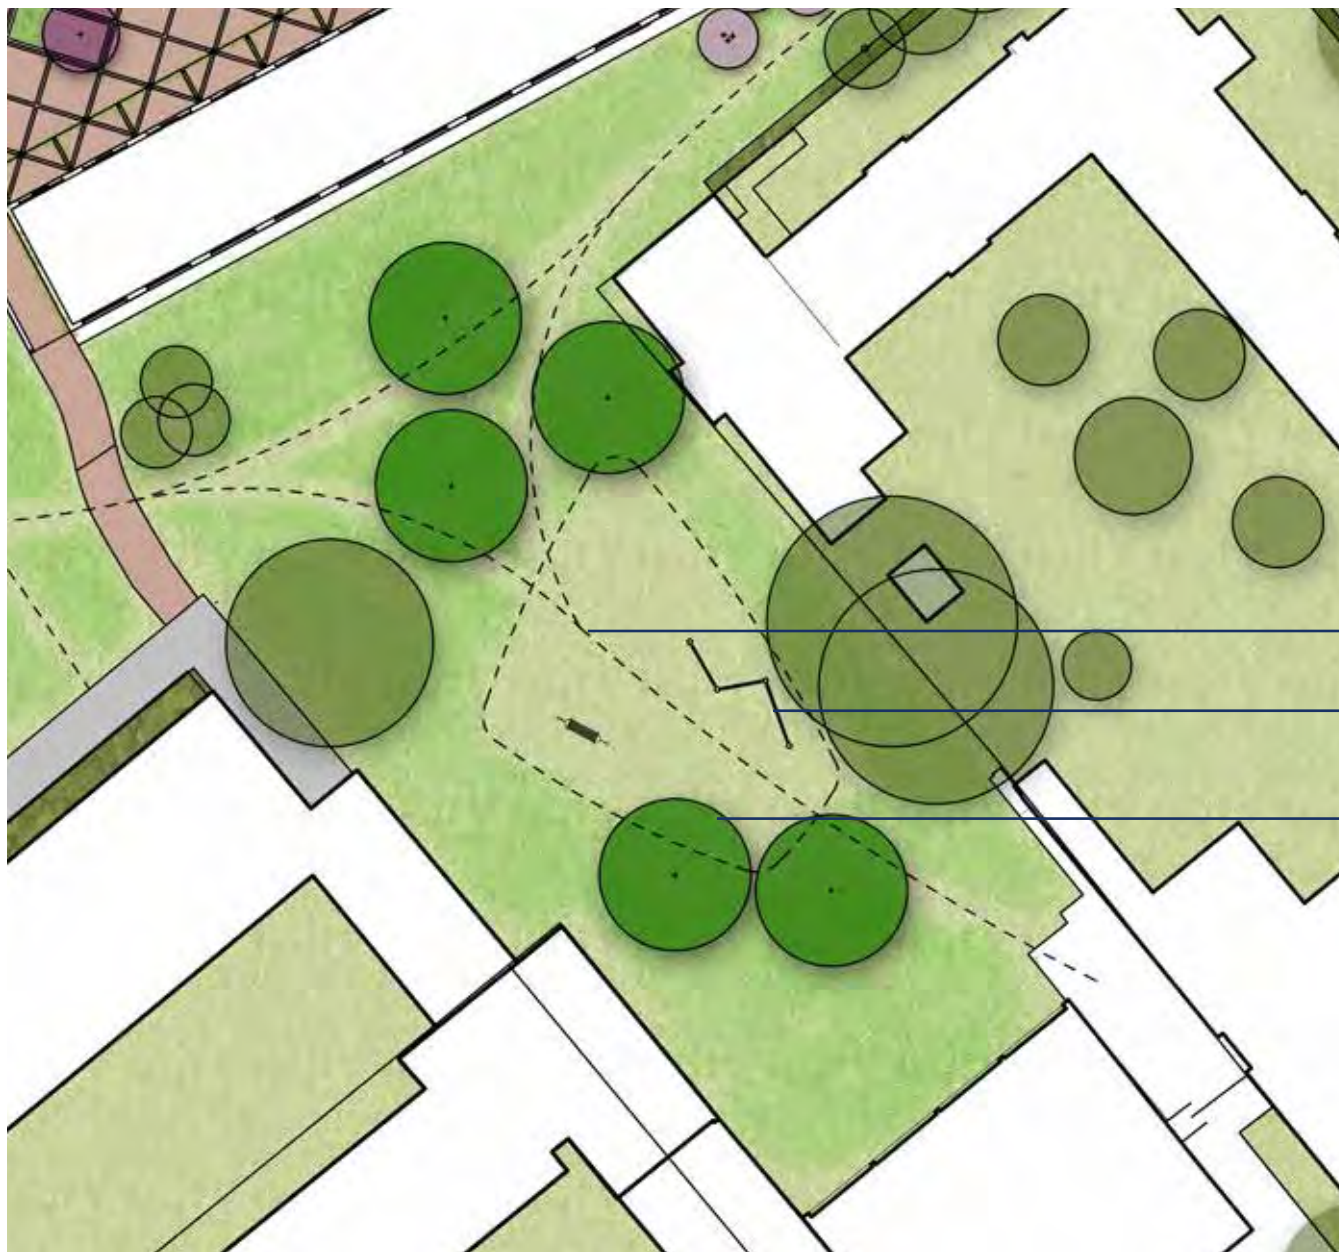
Voorstel voor vlonderpad (concept)

Natuurlijke speeltoestellen nader te bepalen

Verlaagde wadi als waterberging

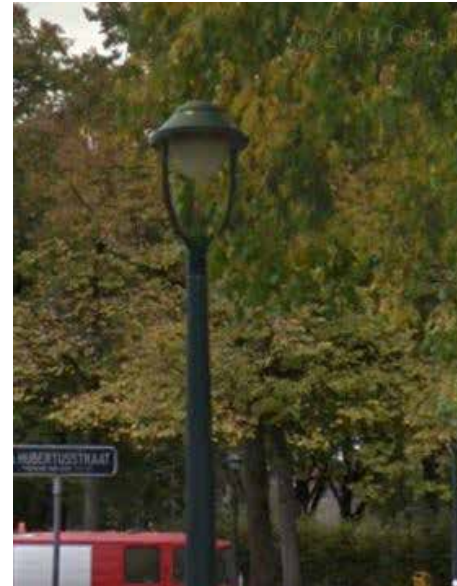
Bestaande verlichtingselementen

Bij de entree's van het hof en op het hof worden - indien beschikbaar- dezelfde armaturen gebruikt als die nu in Tuindorp aanwezig zijn. Daarnaast stellen we voor om aan de pergolaconstructie wandarmaturen te bevestigen, voor meer verlichting in het hof en het creëren van een scheiding tussen openbaar en privé in de avonden.

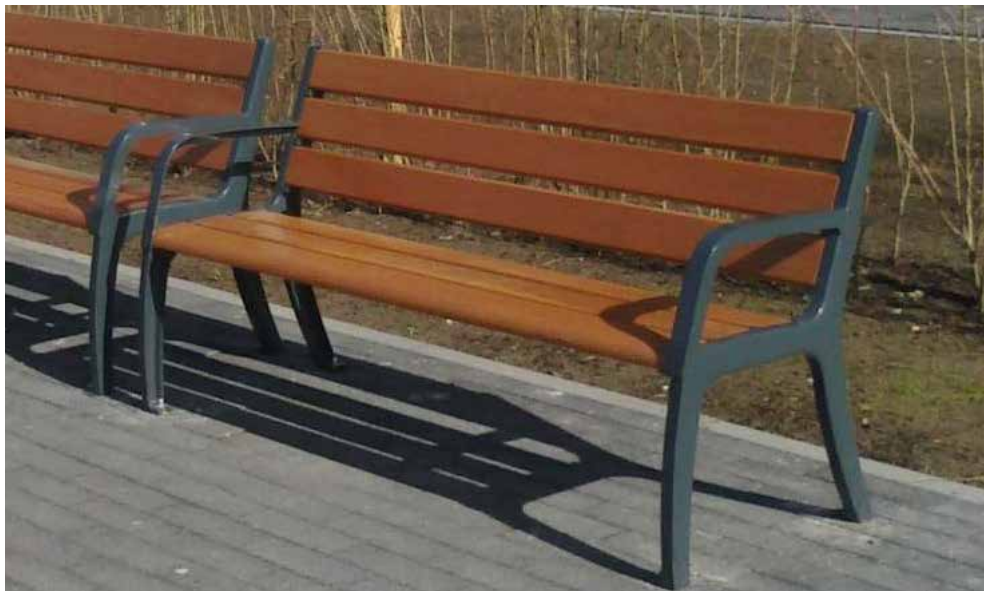
Voorstel zitmeubilair in groene ralkleur (Opera, Grijsen)

De bankjes in het hof zijn zo gesitueerd dat er twee verschillende zitplekken ontstaan tussen de verschillende vaste planten borders.

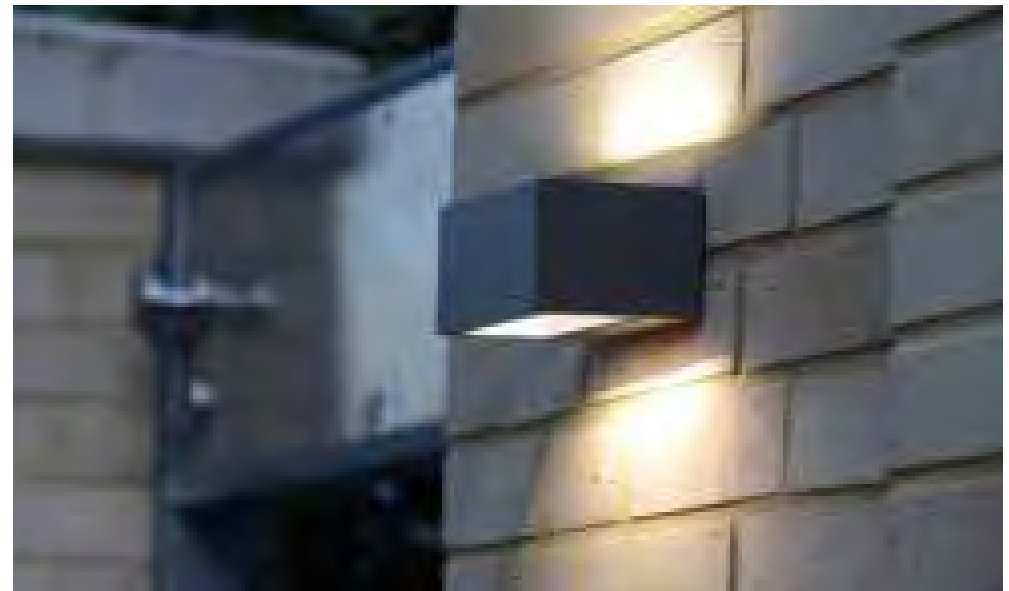
Voorstel wandarmatuur aan pergolaconstructie

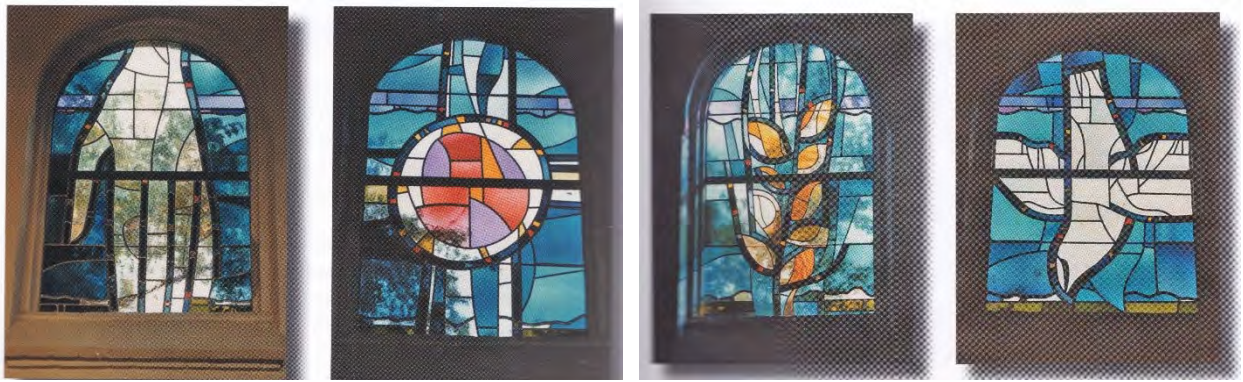
Afb. 11&12, Noordzijde, Hand: Wees gegroet, zon: Vol van genade Afb. 13&14, Zuidzijde, korenaar: de heer is met u, duif: Gij zijt de gezegende, na 1962

- De vier kleine figuratieve glas-in-loodramen in het koor zijn ontworpen voor de kerk en verbeelden het gebed voor Maria, het 'Wees gegroet Maria' met voorstellingen van de hand, zon, korenaar en duif. Ze zijn gaaf bewaard gebleven en representeren de voormalige religieuze functie van de O.L.V. van Fatimakerk. Ze worden bij voorkeur ter plekke behouden. Hierbij zijn energiebesparende maatregelen toegestaan.

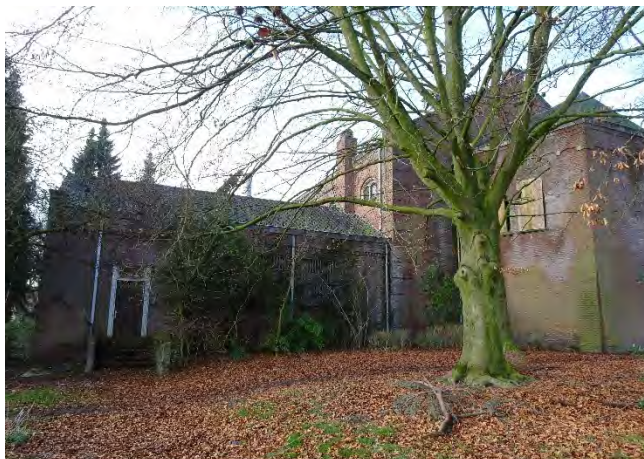
Afb. 29, Bouwmassa

**De hoofdbouw** van de grote wederopbouwkerk bestaat uit asymmetrische driebeukige basiliek, met een middenbeuk onder een zadeldak met dakruiter, geflankeerd door een zijbeuk en gang onder een plat dak. Dwarsbeuk met altaarkapel en sacristie onder een zadeldak. Het uitgebouwd driesijdig koor is afgedekt door een schilddak. De buitenmuren zijn opgetrokken in hardgrauwe rode baksteen in Vlaams verband. De dakschilden zijn afdekt met verbeterde Hollandse pannen.

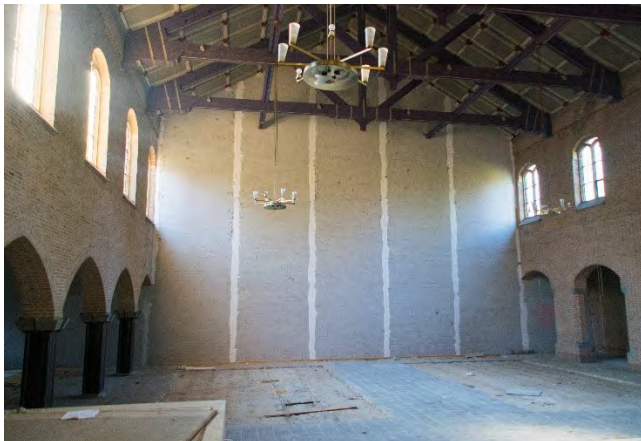
| Speelplek in wadi | 40 | | |

Centraal in het pand ligt de middenbeuk met aan weerszijden nevenruimten. De fundering bestaat uit een gewapend betonnen funderingszool. Achter de bakstenen muren is een onzichtbare betonconstructie ingebracht. Trekbalken rusten op achthoekige gewapende kolomkernen bezet met natuursteen. De vloeren zijn gemaakt van holle gewapende vloerdelen. Het zadeldak van de middenbeuk wordt gedragen door houten spanten met trekbalken.

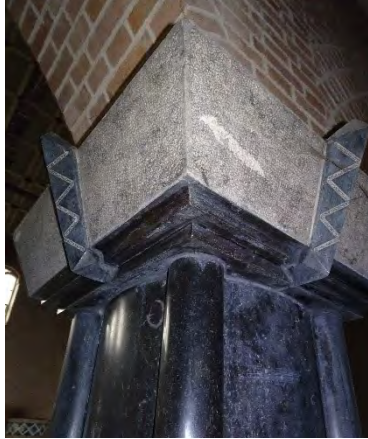
Afb. 73, Marmeren zuil, kapiteel

Op de scheiding tussen de middenbeuk en de zijbeuk bevinden zwart marmeren zuilen die bakstenen spitsbogen dragen. De schacht van de zuil is gemaakt van Naamse gepolijste zwarte marmer, type *Noir de Denée*. Het kapiteel is gemaakt van gebouchardeerde blauwe hardsteen en heeft een uitzonderlijke en eigenzinnige versiering.

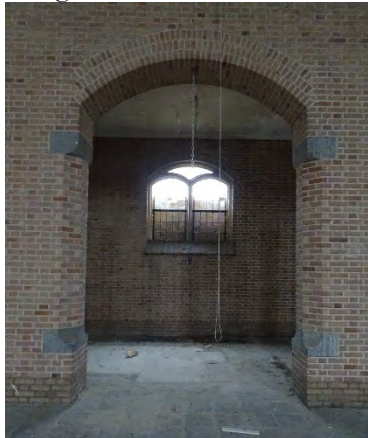
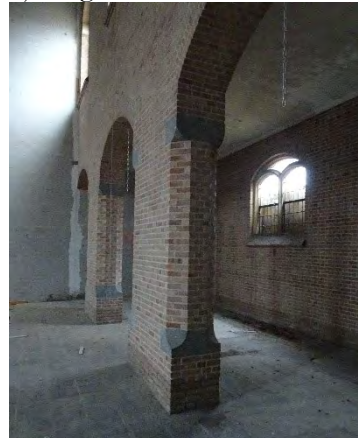
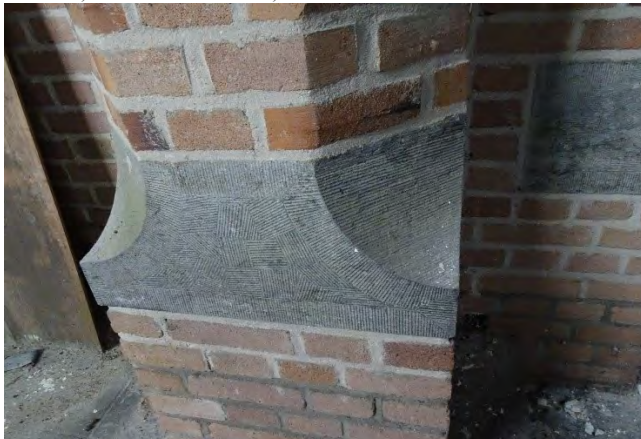
Op de scheiding tussen de middenbeuk en de gang bevinden rondboogvormige openingen. De rondboog wordt gedragen door twee kraagstenen. Onder de kraagstenen wordt het muurvlak afgeschuind. De afschuining loopt door tot twee onderliggende hoekstenen. De blauwe hardsteen is afgewerkt met een manuele behouwing met oude frijnslag.

Afb. 75, Blauwe hardsteen, hoekstenen

Afb. 76, Blauwe hardsteen, hoekstenen

Afb. 77, Blauwe hardsteen, hoeksteen

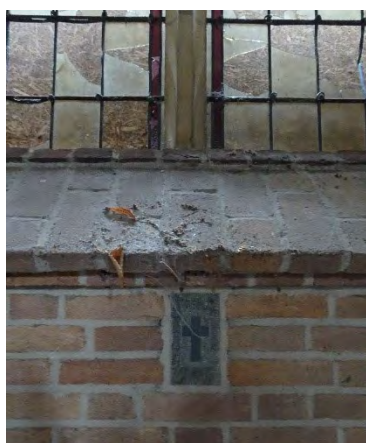
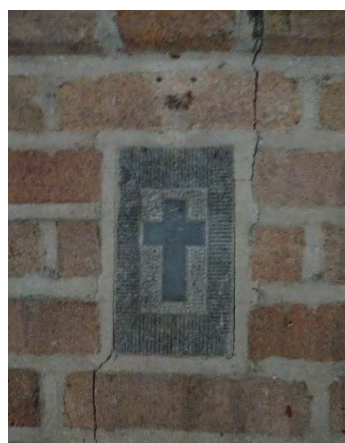
In de bakstenen muren zitten ingemetsste wijdingskruisen uit blauwe hardsteen.

Afb. 78, Blauwe hardsteen, wijdingskruis, gang

Afb. 79, Blauwe hardsteen, wijdingskruis

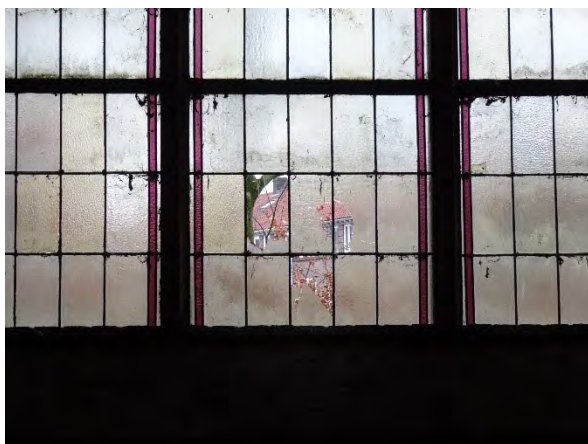
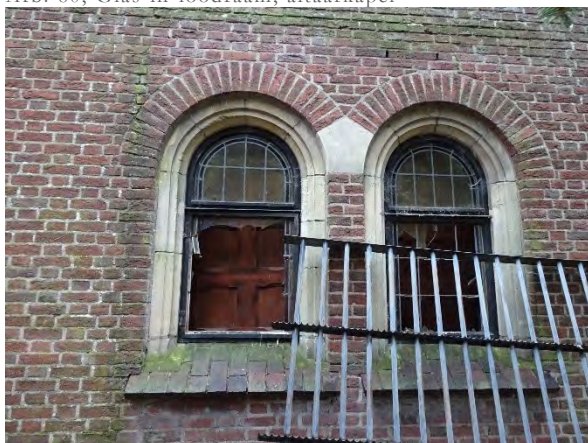
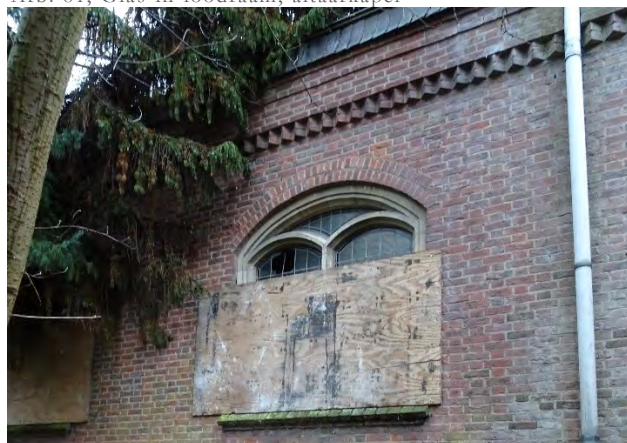
De glas-in-loodpanelen bestaan uit gekleurd kathedraalglas, geel (NCS kleur: S6030-Y20R) en wijnrode banden (RAL 3005), dikte 3mm. Ze zitten ingeklemd tussen brugstaven. De glas-in-loodramen staan op een afgeschuinde bakstenen lekdorpel tussen stijlen uit zandsteen. Achter de vlakken van de glas-in-loodpanelen zijn horizontale bindroeden aangebracht. Aan deze bindroeden werden aan de binnenzijde de glas-in-loodpanelen vastgebonden.

De zandstenen lijsten zijn structureel in orde en vertonen oppervlakkige steenerosie. Door vandalisme zijn ruitjes gebroken en is het loodvlechtwerk plaatselijk afgebroken.

Afb. 80, Glas-in-loodraam, altaarkapel

Afb. 81, Glas-in-loodraam, hulpsacristie

Afb. 82, Glas-in-loodraam, zijbeuk

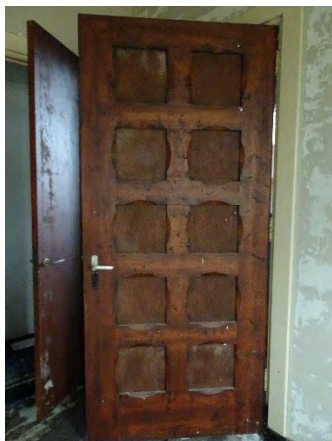
Afb. 87, Binnendeur

De binnendeuren zijn op een ambachtelijke manier opgebouwd volgens het principe van een opgeklampte deur. Tussen de stijlen aan de zijkanten zijn horizontale en verticale dwarsklampen geplaatst. De klampen zijn 'geroseerd' om ze een mooier uitzicht te geven.

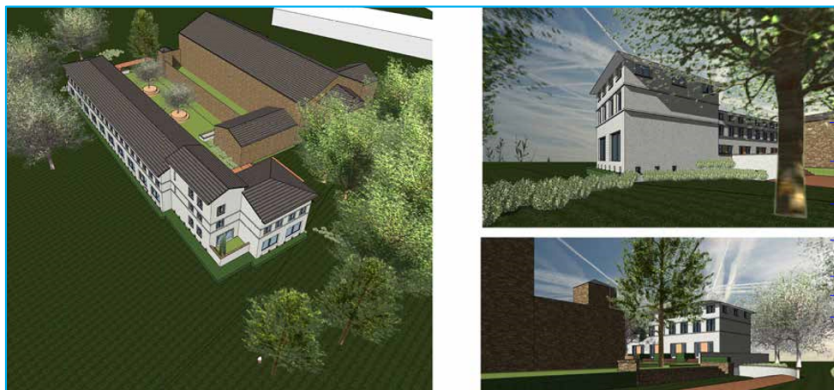
Figuur 4: 3D-impresie van de nieuwe woonbebouwing.

In figuur 4 is een 3-dimensionaal beeld van het plan gegeven. Uitgebreide gegevens van het plan zijn te vinden in het voorlopig ontwerp [1].
