# VIII Stratum binnen de Ring 2007 (Fatimakerk)

**Eindhoven**

Aanmeldnotitie vormvrije m.e.r.-beoordeling

# Definitief Ontwerp Buitenruimte Fatimakerk Eindhoven

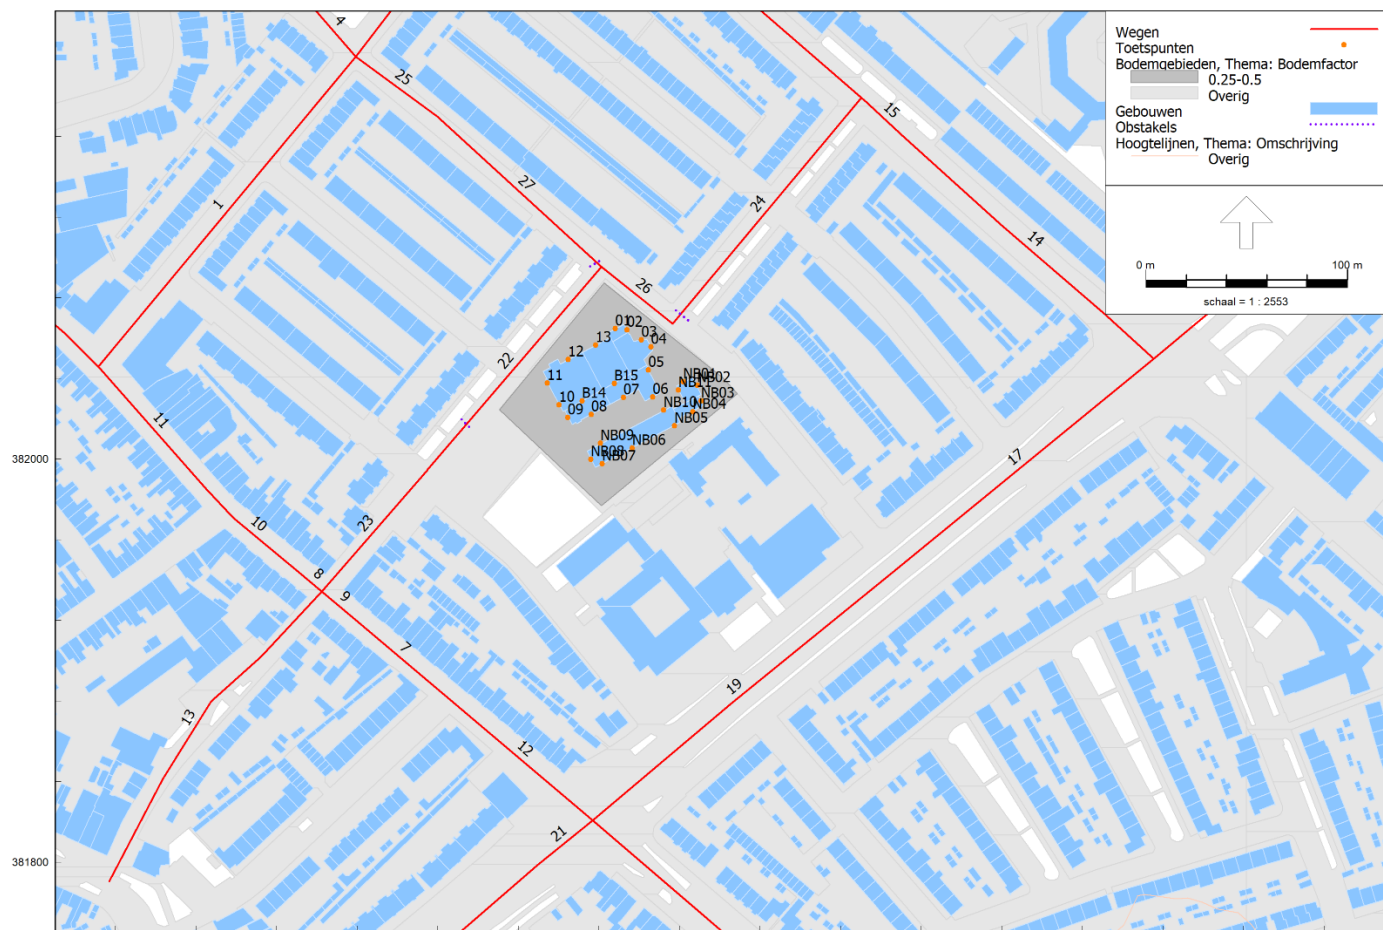
Fatimakerk, wegverkeerslawai  
9 feb 2020, 20:09

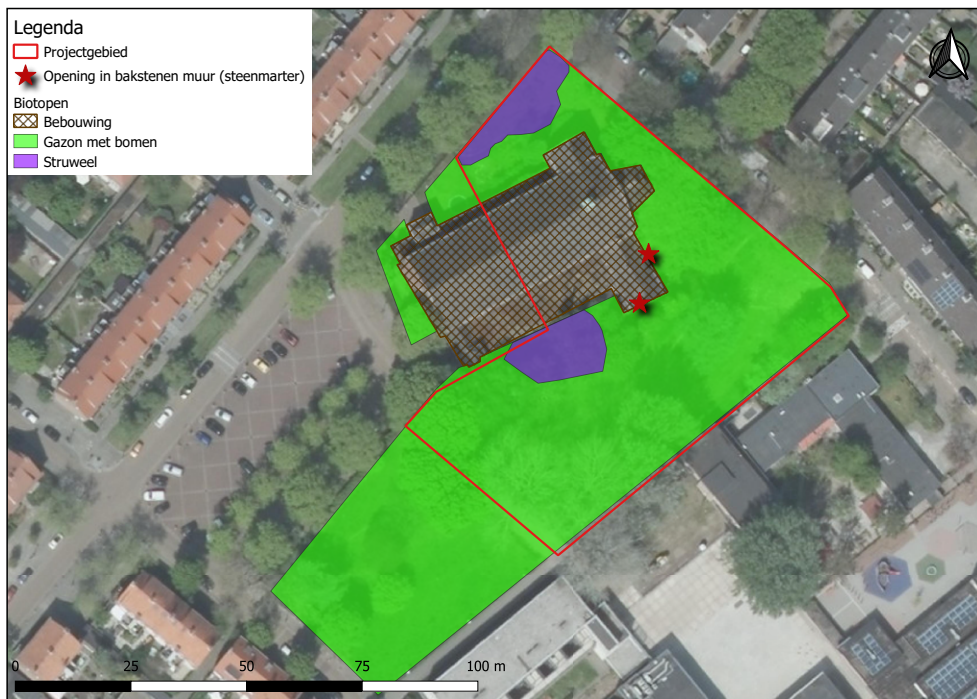
**Figuur 4:** kaart met het projectgebied, biotopen in het projectgebied en relevante waarnemingen. In Tabel 3 wordt per biotoop beschreven welke broedvogels er kunnen voorkomen. Dit is echter slechts een indicatie, er kunnen altijd nog andere vogels aanwezig zijn in dit biotoop. Alle dakranden van het gebouw zijn geschikt voor vleermuizen. Alle dakranden met dakpannen zijn geschikt voor huismus en gierwaluw.

De beoordeling van de biotopen wordt uitgevoerd op basis van de kennis van de ecoloog, eventueel aangevuld met een literatuurstudie, welke wordt vermeld in de bronnenlijst. Daarnaast wordt gezocht naar individuen, sporen of verblijfplaatsen van beschermde soorten, zoals (poot)afdrukken, hollen, haren, braakballen, wissels en uitwerpselen. Alle aangetroffen geschikte biotopen, individuen, sporen en verblijfplaatsen worden in het veld geregistreerd met Waarneming Pro (WrnPro) en in het rapport weergegeven (zie Fig.4. in paragraaf 3.2).

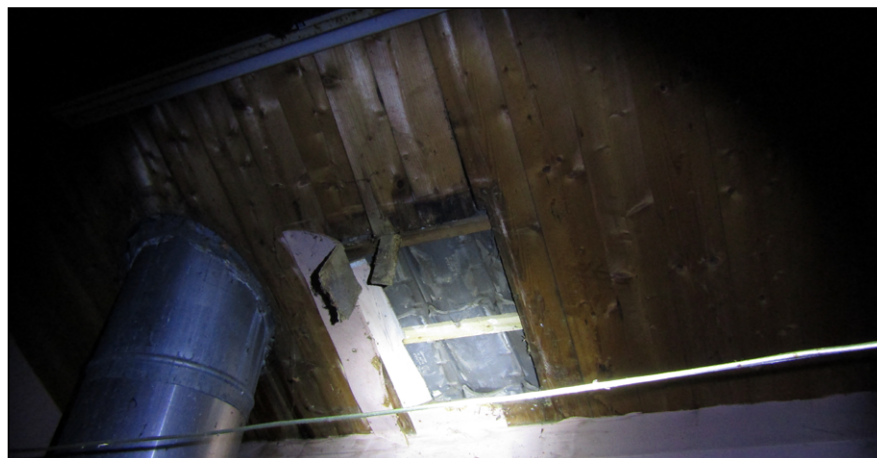
Figuur: het dak van binnenuit gezien: er is ruimte tussen de verschillende daklagen (pannen en hout).

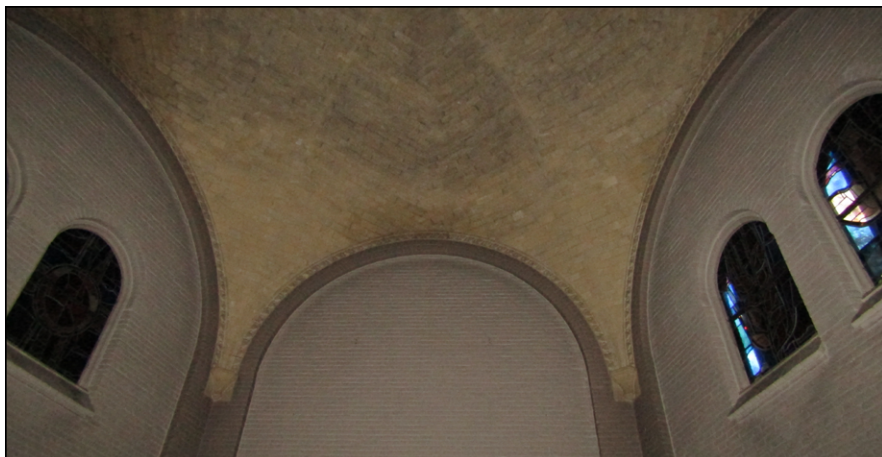
Figuur: de binnenzijde van de kerk was volledig inspecteerbaar en er zijn geen vogelnesten aangetroffen.

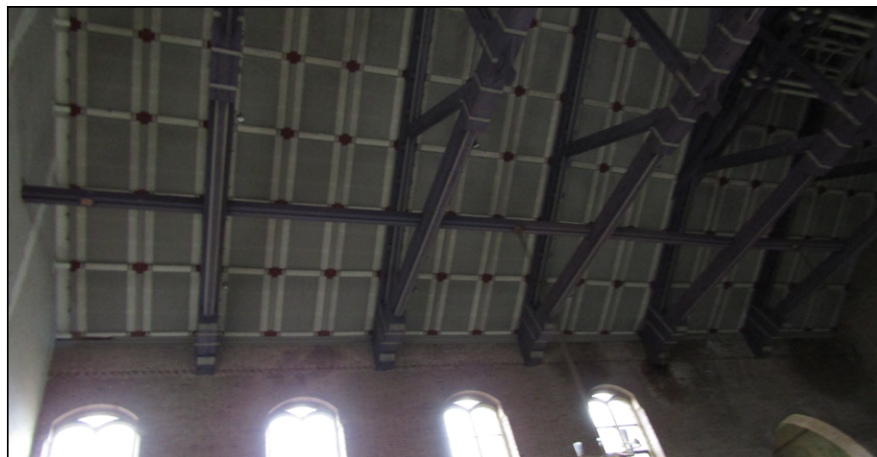
Figuur: de binnenzijde van de kerk was volledig inspecteerbaar en er zijn geen vogelnesten aangetroffen.

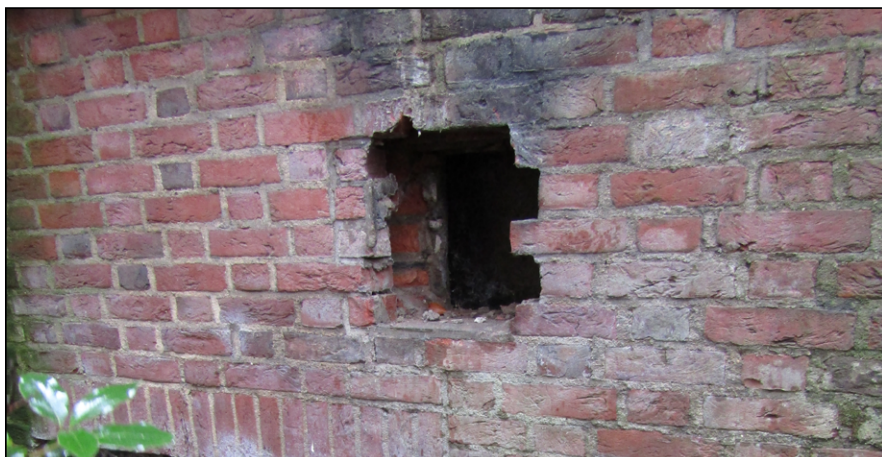
**Figuur:** op sommige plaatsen zijn openingen aanwezig waardoor de spouwmuur toegankelijk is voor vleermuizen of steenmarter.

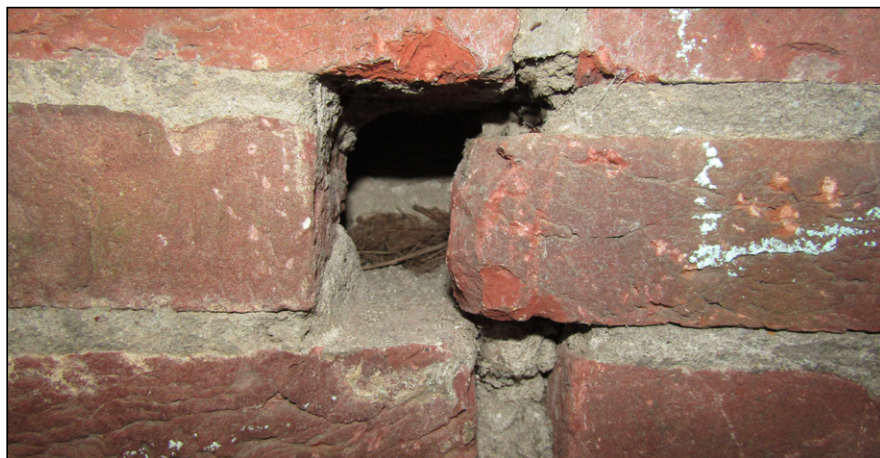
**Figuur:** op sommige plaatsen zijn openingen aanwezig waardoor de spouwmuur toegankelijk is voor vleermuizen of steenmarter.

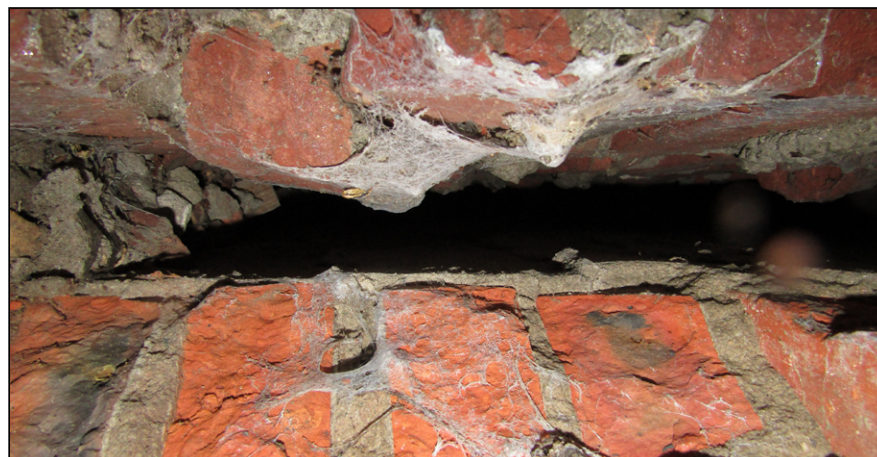
**Figuur:** de luchtspouw vanuit het gat in de muur gezien.

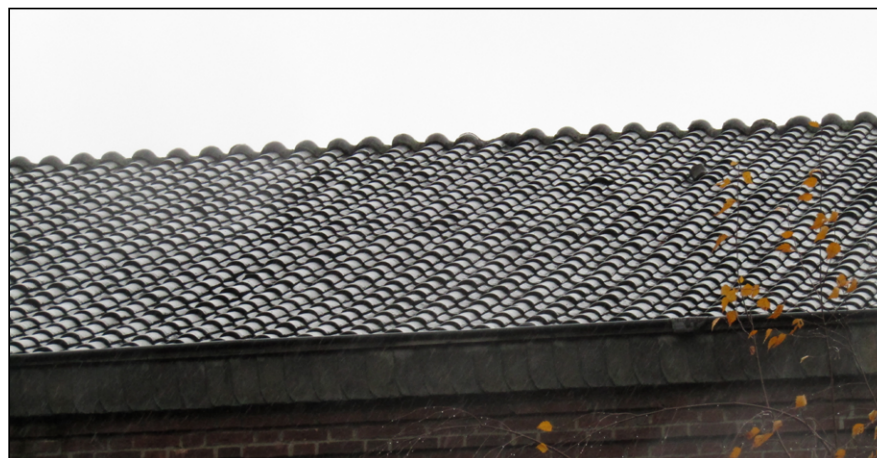
**Figuur:** onder de pannen kunnen huismussen broeden.

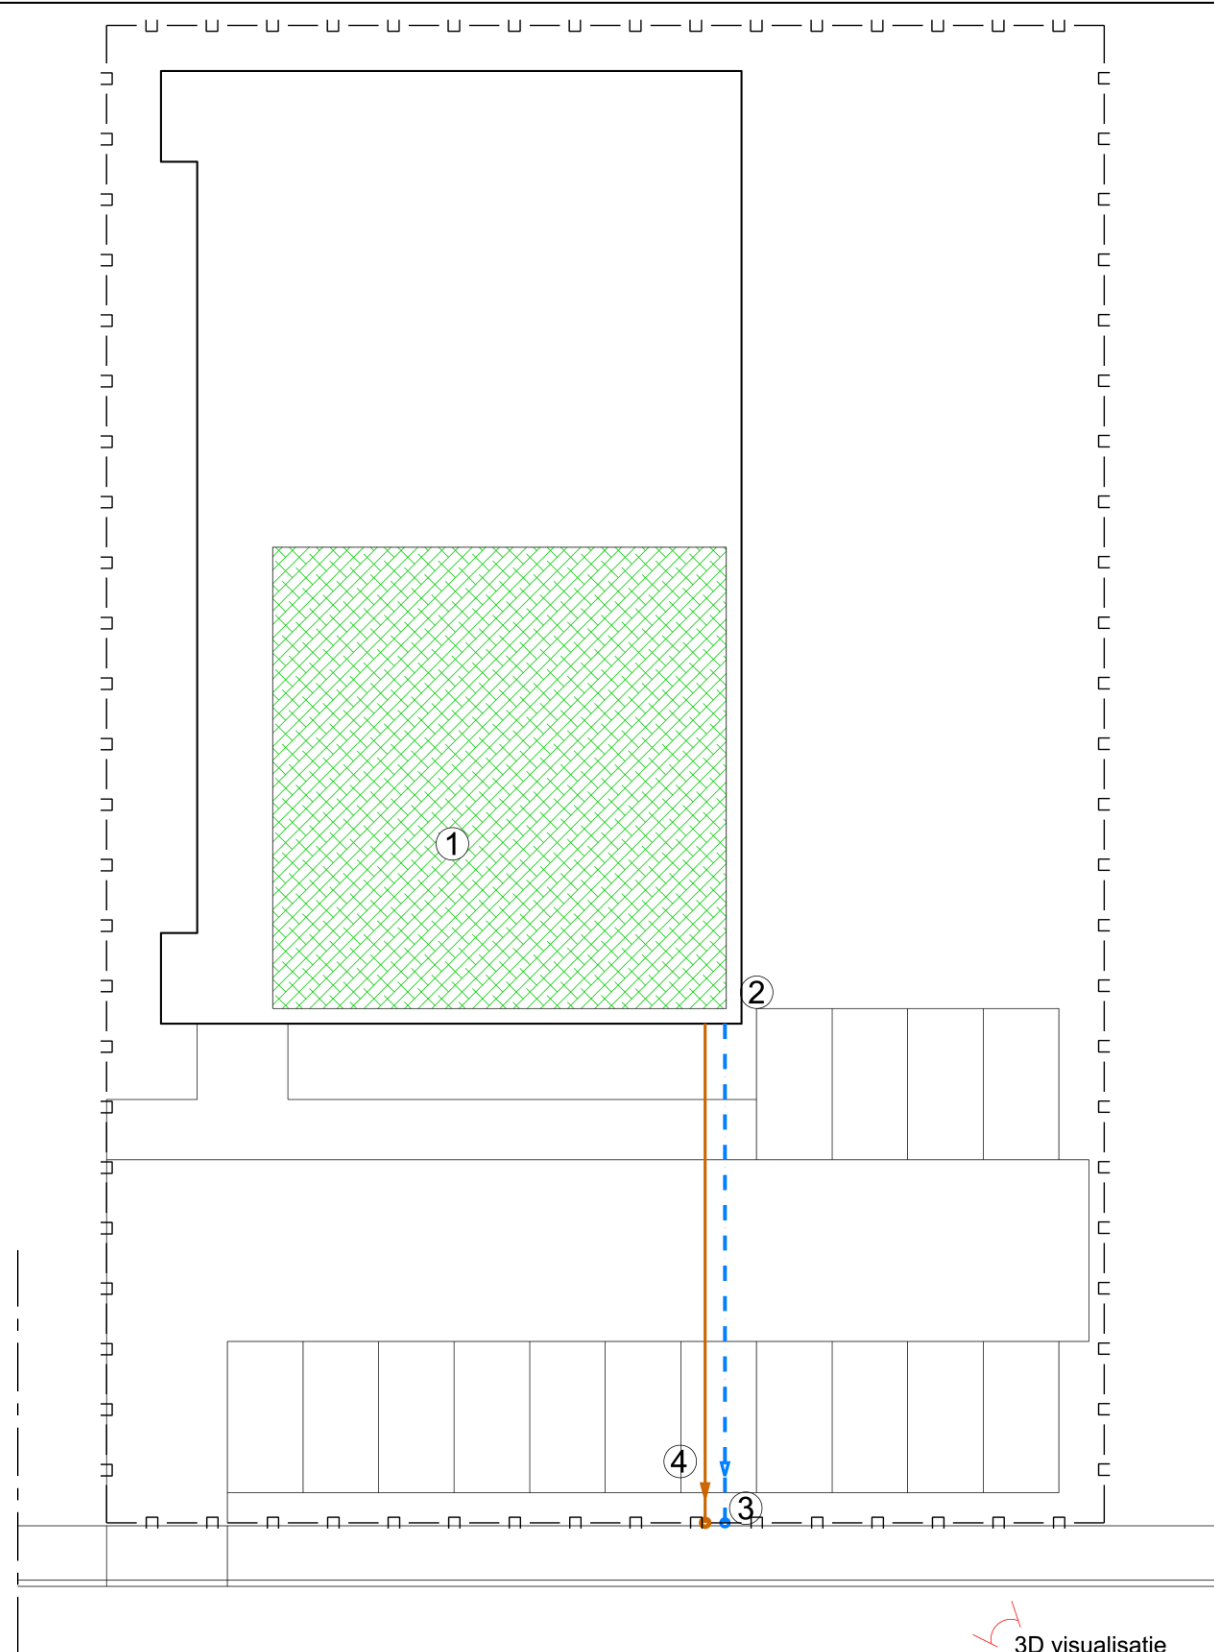
Bovenaanzicht: Leidingenplan tot erfgrans openbare ruimte

- □ — Eigendomsgrens
- Bebouwing
- Verhardingen
- - - - - Hemelwaterleiding: van overloop voorziening tot erfgrans openbare ruimte
- Vuilwaterleiding: tot erfgrans openbare ruimte
- Waterberging door middel van groen dak

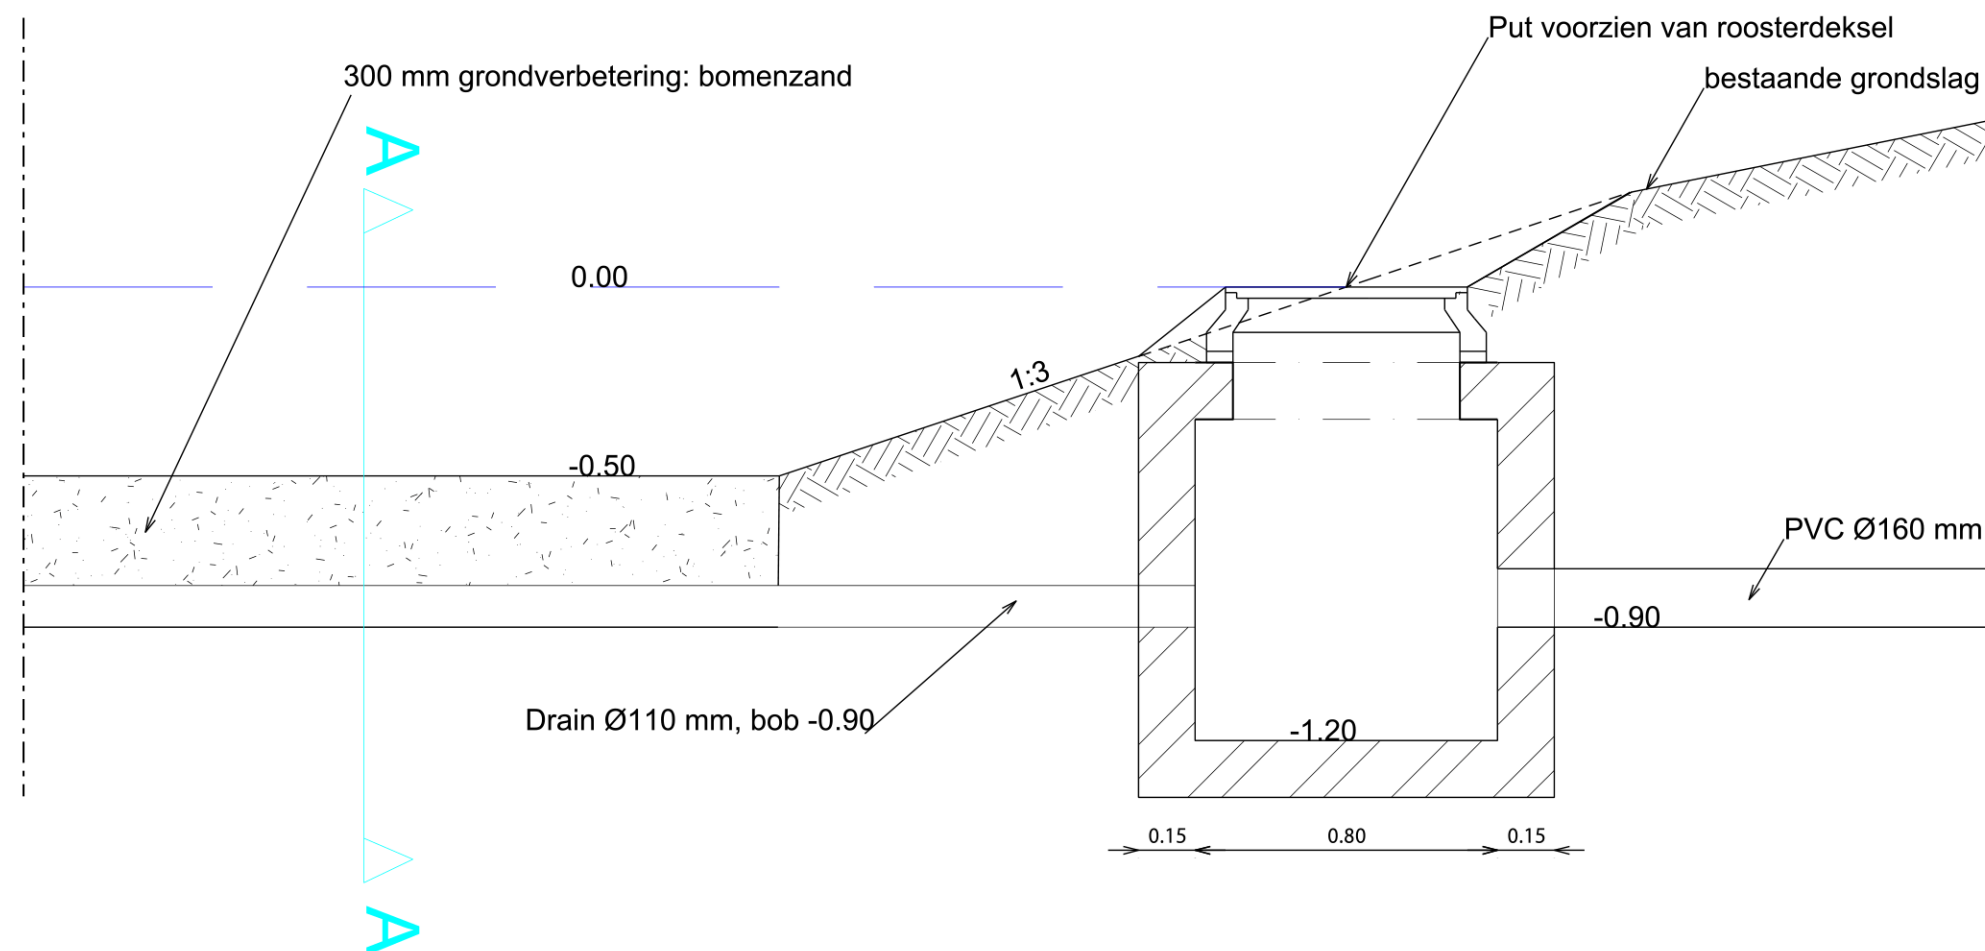
Doorsnede A-A

Principedetail: overloop en leegloop wadi

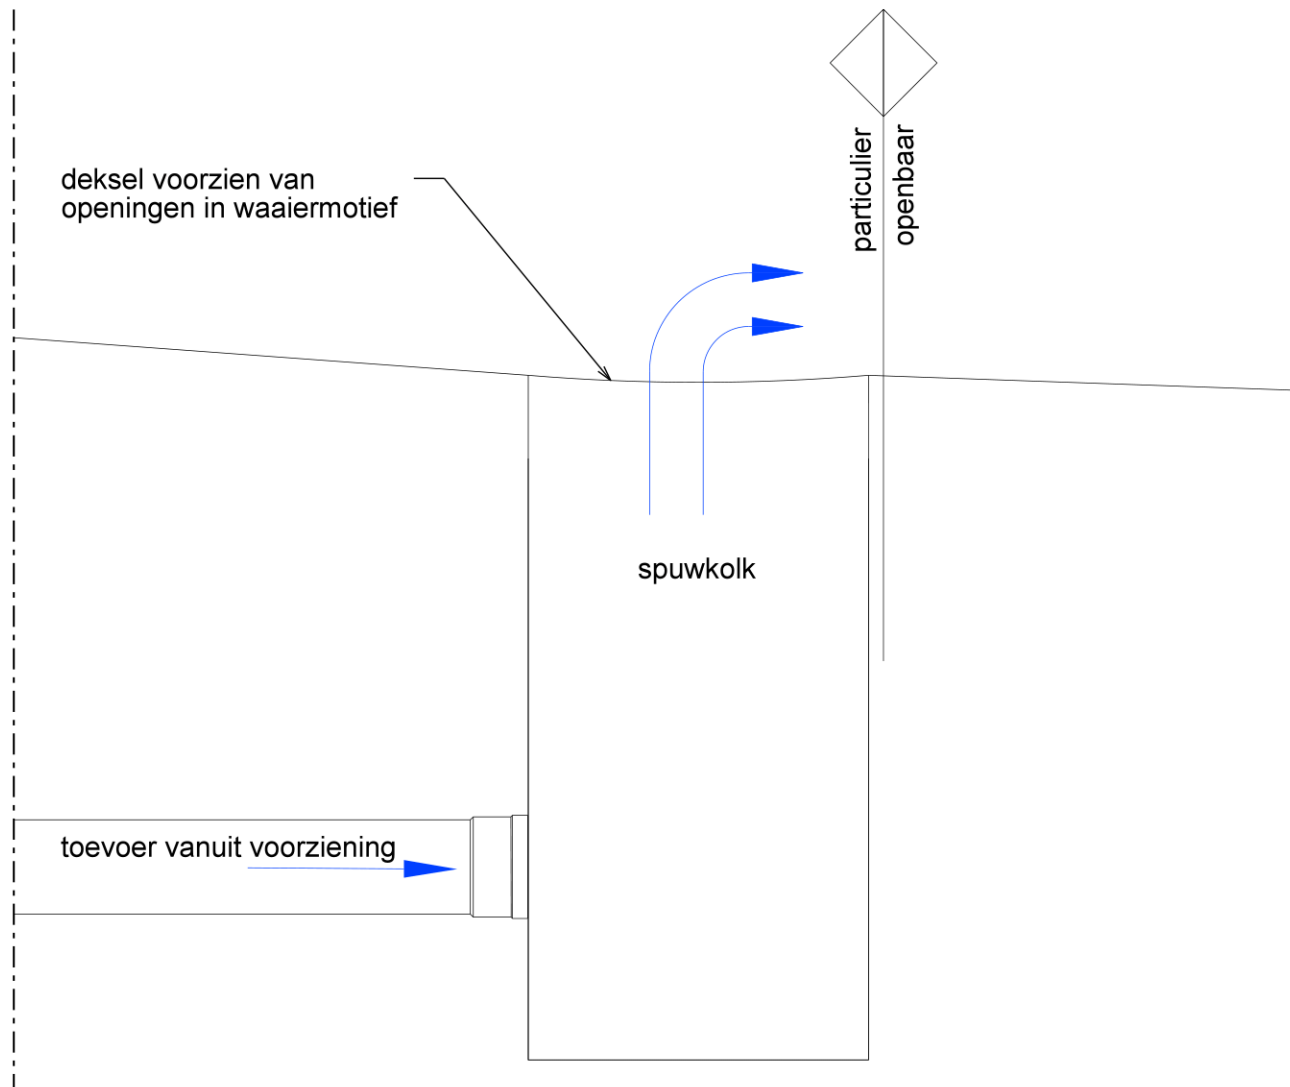
Principedetail bovengrondse aansluiting  
afvoer over maaiveld  
(Voorkeursvariant)

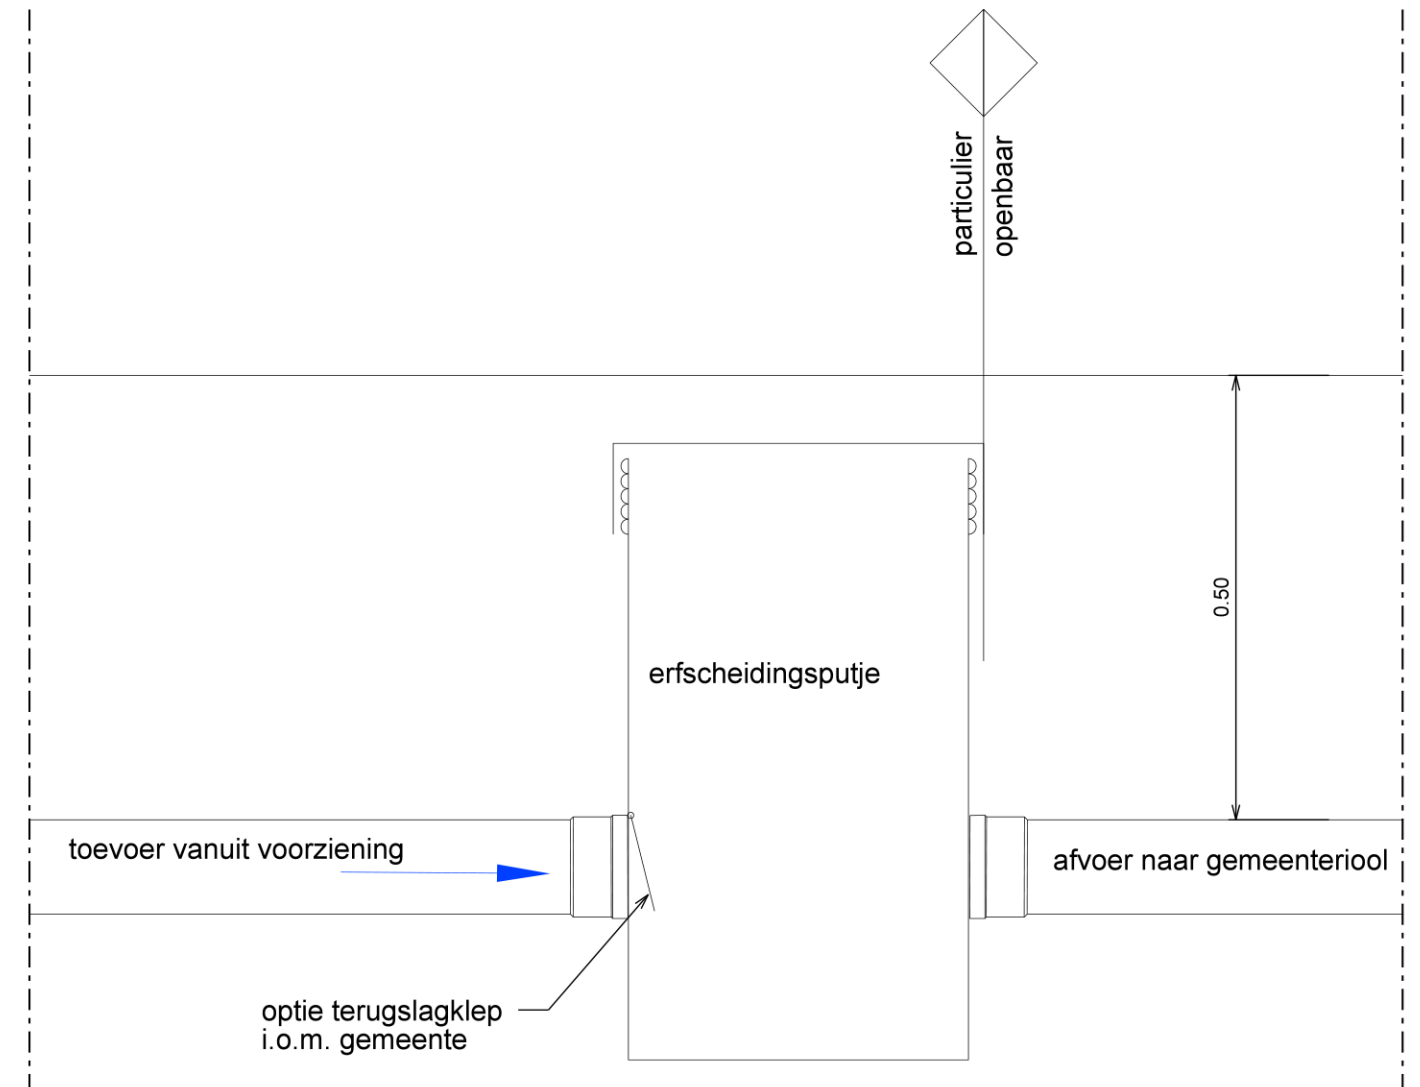
Principedetail ondergrondse aansluiting
