**Rapport**

**Boom Effect Analyse**

**Schuttersbosch, Eindhoven**

Titel : Boom Effect Analyse Schuttersbosch, Eindhoven  
Versie : Definitief  
Kenmerk : 03P2204927  
Datum rapport : 21-12-2022  
Aantal pagina's : 24  
Projectleider :   
Auteur(s) :   
Inspectiewerk :   
Kwaliteitscontrole :   
Wijze van citeren : Boom Effect Analyse Schuttersbosch, Eindhoven. Pius Floris, Vught.

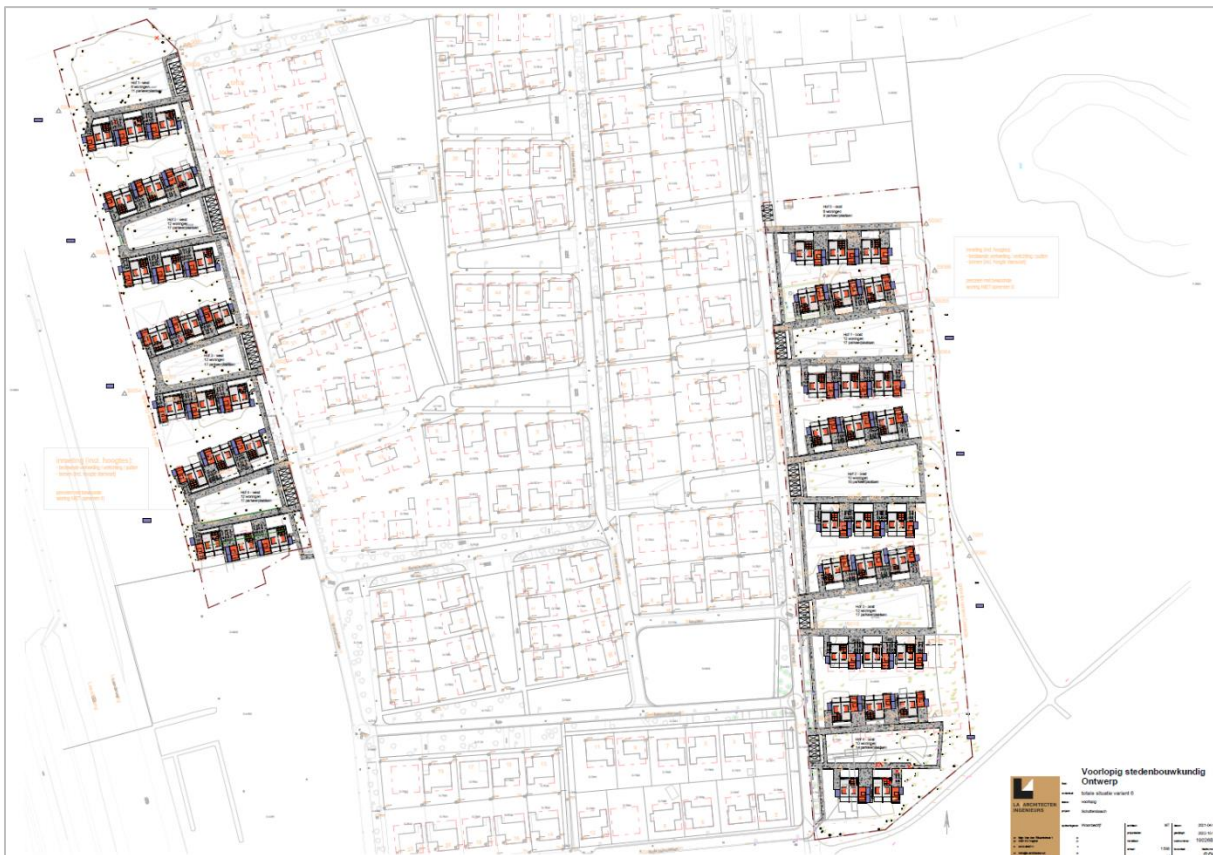
Afbeelding 1: Voorlopig stedenbouwkundig ontwerp – totale situatie variant 6 van Schuttersbosch Eindhoven, door LA Architecten Ingenieurs (werknummer 19026Ba, d.d. 12-10-2022). Zie voor volledig formaat Bijlage IV.

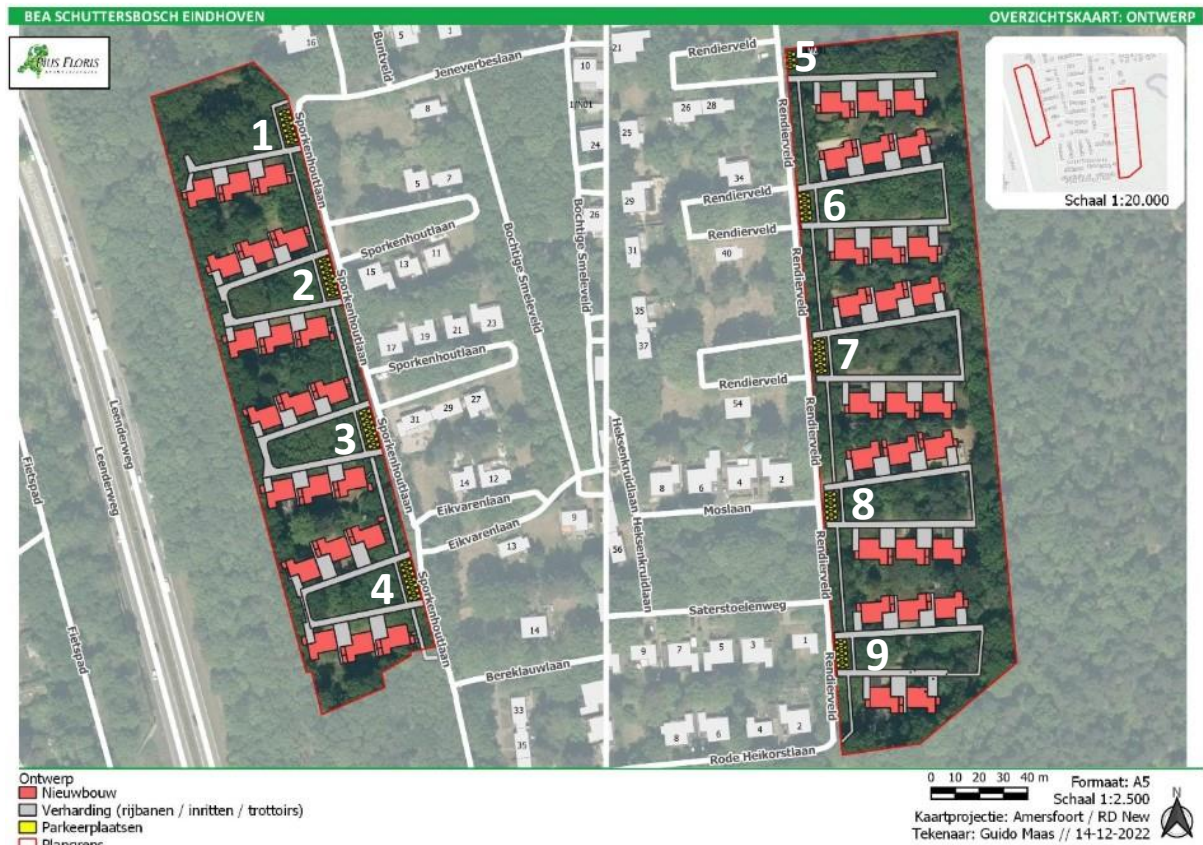
Afbeelding 5: Voorgenomen nieuwbouw en verharding uit ontwerp. Hierbij zijn de hofjes 1 t/m 9 genummerd.

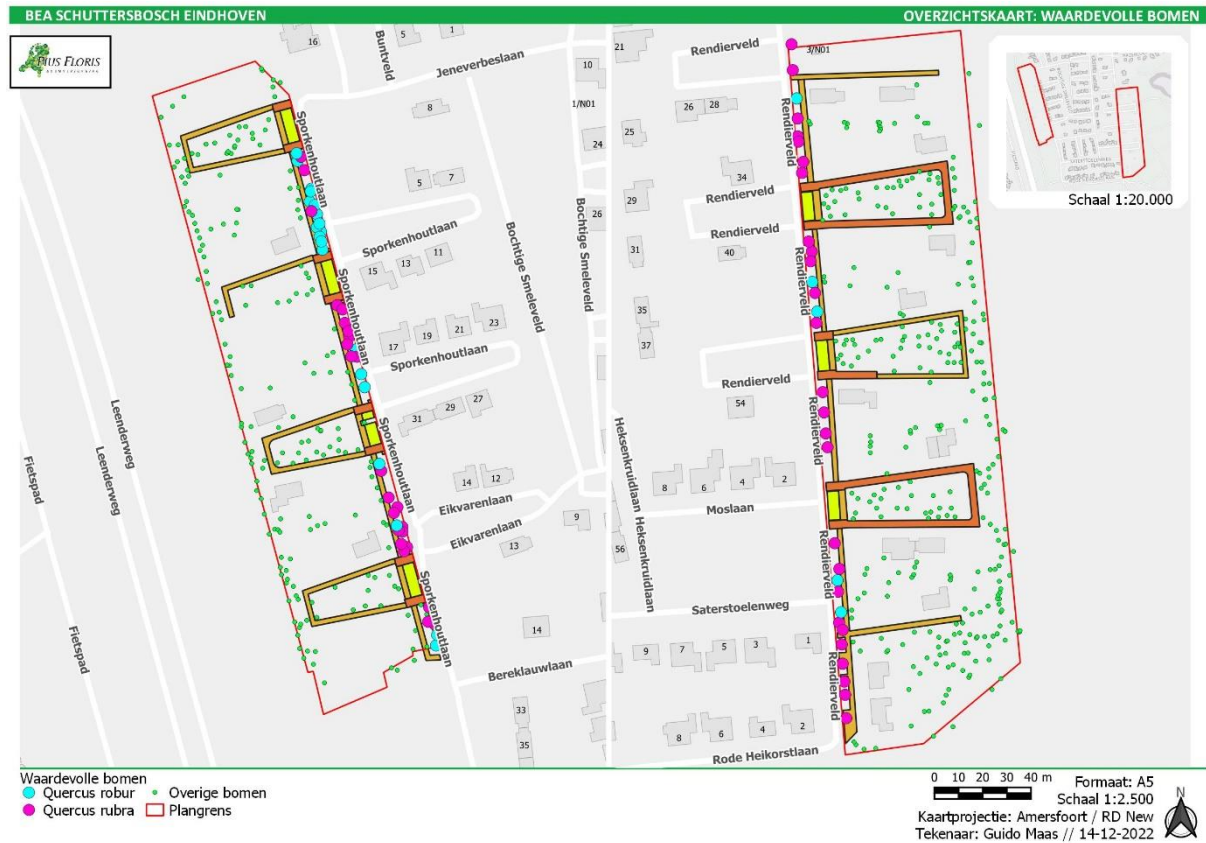
De zomereiken (*Quercus robur*) en de Amerikaanse eiken (*Quercus rubra*) die als laan de Sporkenhoutlaan en het Rendierveld begeleiden zijn door de gemeente Eindhoven aangemerkt als 'Waardevol' (Afbeelding 6). Het gaat in totaal om 25 zomereiken en 50 Amerikaanse eiken. Overige bomen binnen het plangebied hebben geen bijzondere beleidsstatus. Er zijn geen monumentale bomen binnen de invloedssfeer van het plangebied.

**Afbeelding 6: Waardevolle bomen binnen plangebied.**

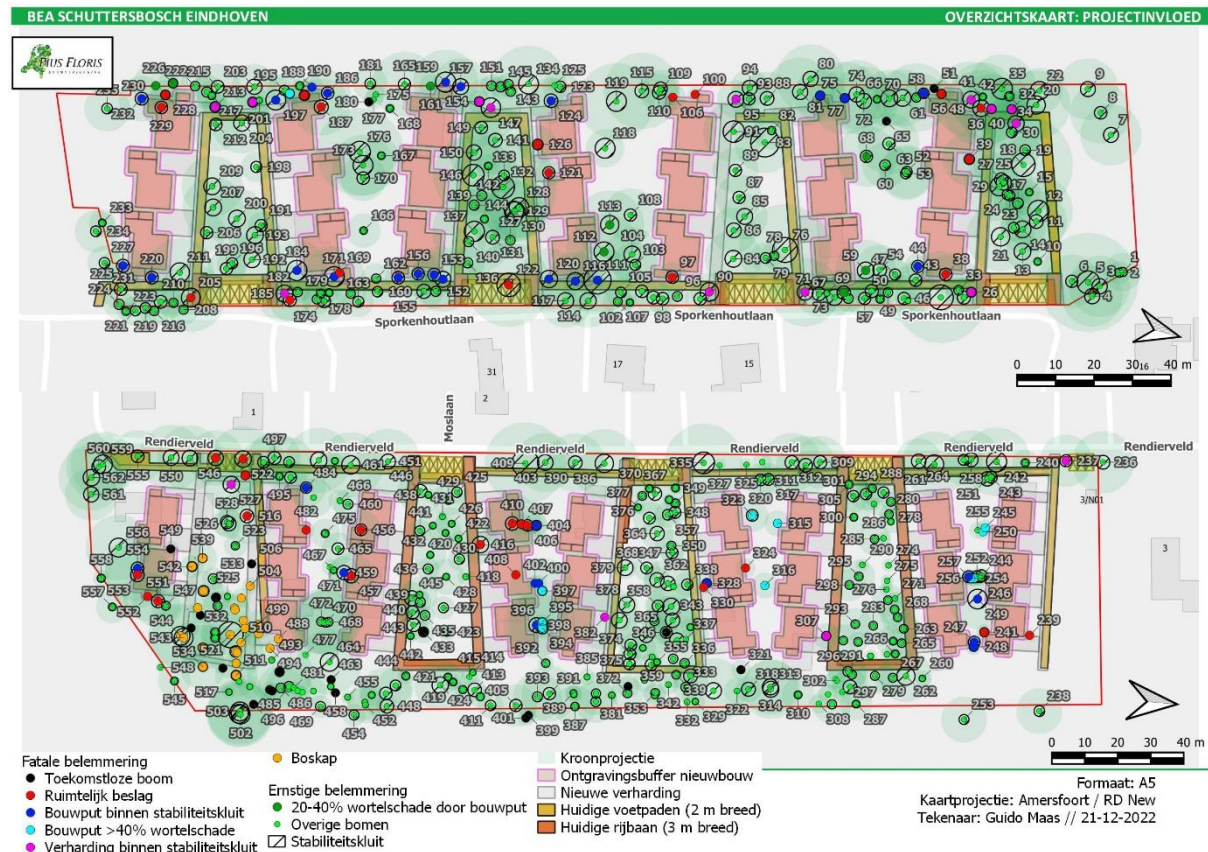
Er is sprake van fatale belemmeringen door ontgraving van de bouwput als hierdoor schade aan de stabiliteitskruit of >40% wortelschade aan het opnamegestel optreedt. Van dit laatste is sprake als graafwerkzaamheden plaatsvinden over een oppervlakte van >40% van de kwetsbare zone van de boom. Hierbij is rekening gehouden met een ontgravingsbuffer van 1,0 meter rondom de contour van de bouw. Op basis hiervan kan vooraf worden vastgesteld dat sprake is van fatale belemmering bij ontgraving van de bouwput bij 85 bomen.

Ook voor de aanleg van verharding geldt dat sprake is bij deze sprake fatale belemmering wanneer schade aan de stabiliteitskruit optreedt. Op basis hiervan is er sprake van fatale belemmeringen door de aanleg van verharding bij 17 bomen.

Afbeelding 7: Overzichtsk kaart projectinvloed met fatale belemmeringen.

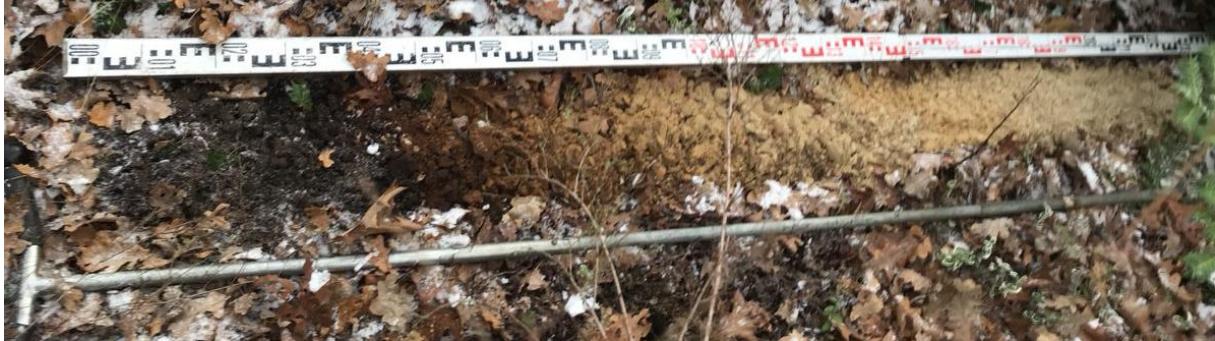
Het grondwater is bij het groeiplaatsonderzoek in december 2022 binnen de 230cm -mv niet bereikt (Afbeelding 8). In dit kader is het aannemelijk dat er sprake is van een hangwaterprofiel, waarbij de bomen buiten bereik staan van het grondwater.

Afbeelding 8: Diepe profielboring in december 2022 in plangebied (onderzoekslocatie 2.3), waar tot een diepte tot 230 cm -mv is geboord. Hierbij is geen grondwater aangetroffen. De bodemopbouw in deze boring (humusrijk zand van 0-70 cm -mv, hieronder humusloos zand), is typerend voor het plangebied.

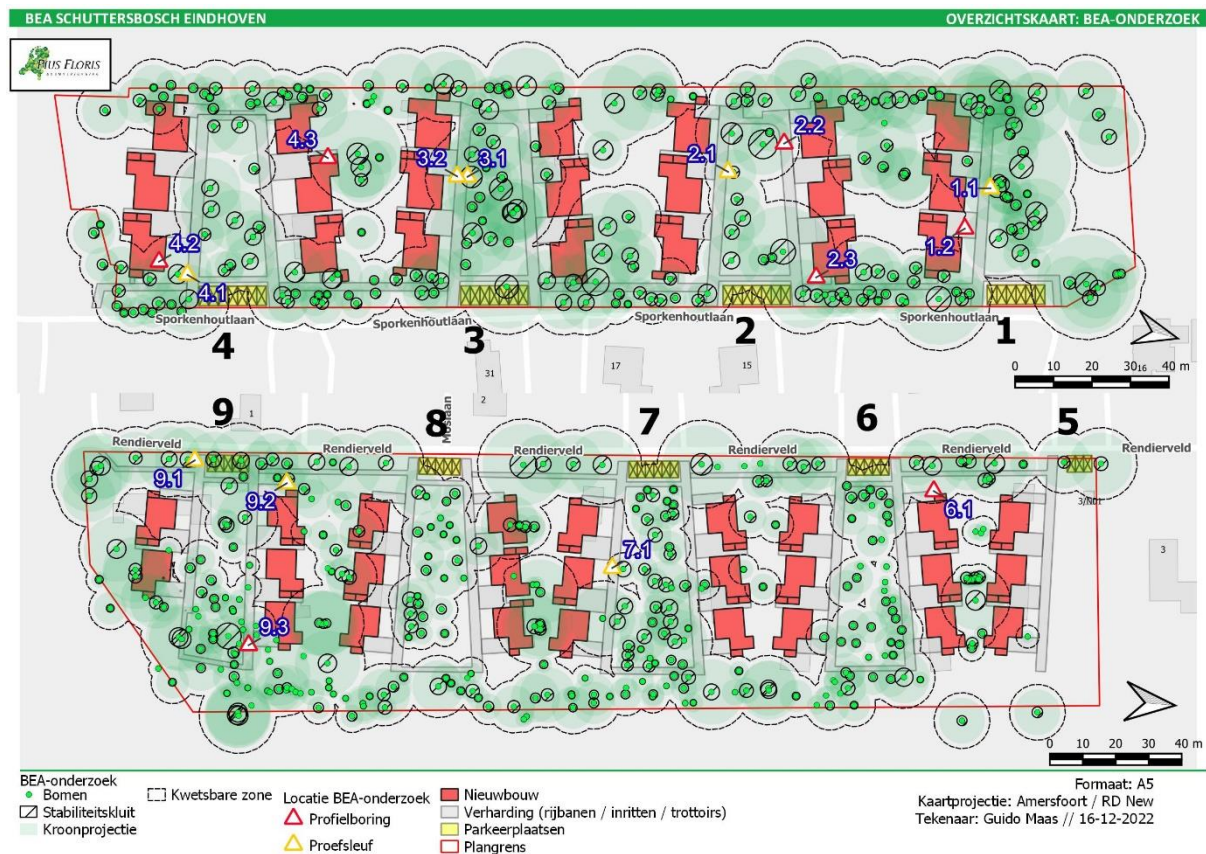
Afbeelding 9: Locaties BEA-onderzoek. De codering van de onderzoekslocaties begint met het nummer van het betreffende hofje.

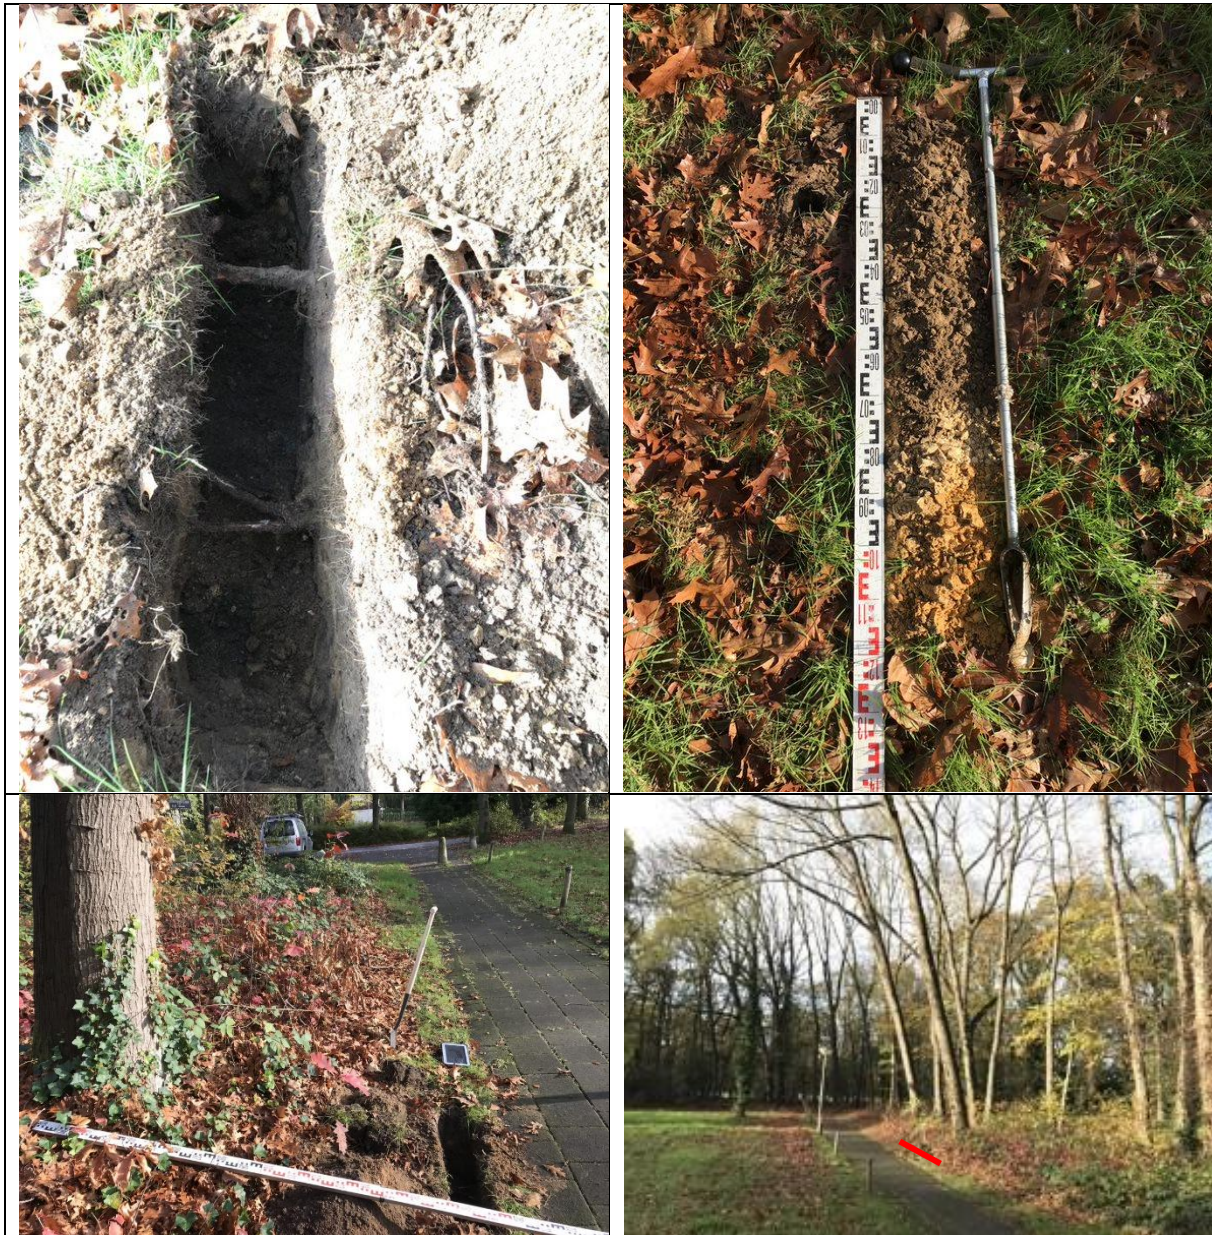
In dit gedeelte is door middel van een proefsleuf (locatie 1.1) onderzocht wat de invloed is van de verbreding van de rijbaan en door middel van een profielboring (locatie 1.2) de aanleg van inritten op het wortelgestel van bomen. In de 40 cm diepe proefsleuf op een afstand van 170 cm van boom 29, gegraven aan de bomenzijde van het huidige trottoir, is in de zone 0-30 cm -mv extensieve opnamebeworteling aangetroffen. Daarnaast is op 15 cm -mv een wortel  $\varnothing$  2 cm en op 30 cm -mv een wortel  $\varnothing$  2 cm aangetroffen. In de boring (locatie 1.2) onder de toekomstige inrit is op 0-40 cm -mv extensieve opnamebeworteling aangetroffen, en op 40-60 cm -mv intensieve opnamebeworteling.

Afbeelding 10: Met de klok mee: proefsleuf locatie 1.1 / profielboring locatie 1.2 / zicht op groeiplaats bomen en voetpad dat wordt verbreed tot rijbaan. In rood is onderzoekslocatie 1.1 weergegeven / overzichtsfoto onderzoekslocatie 1.1.

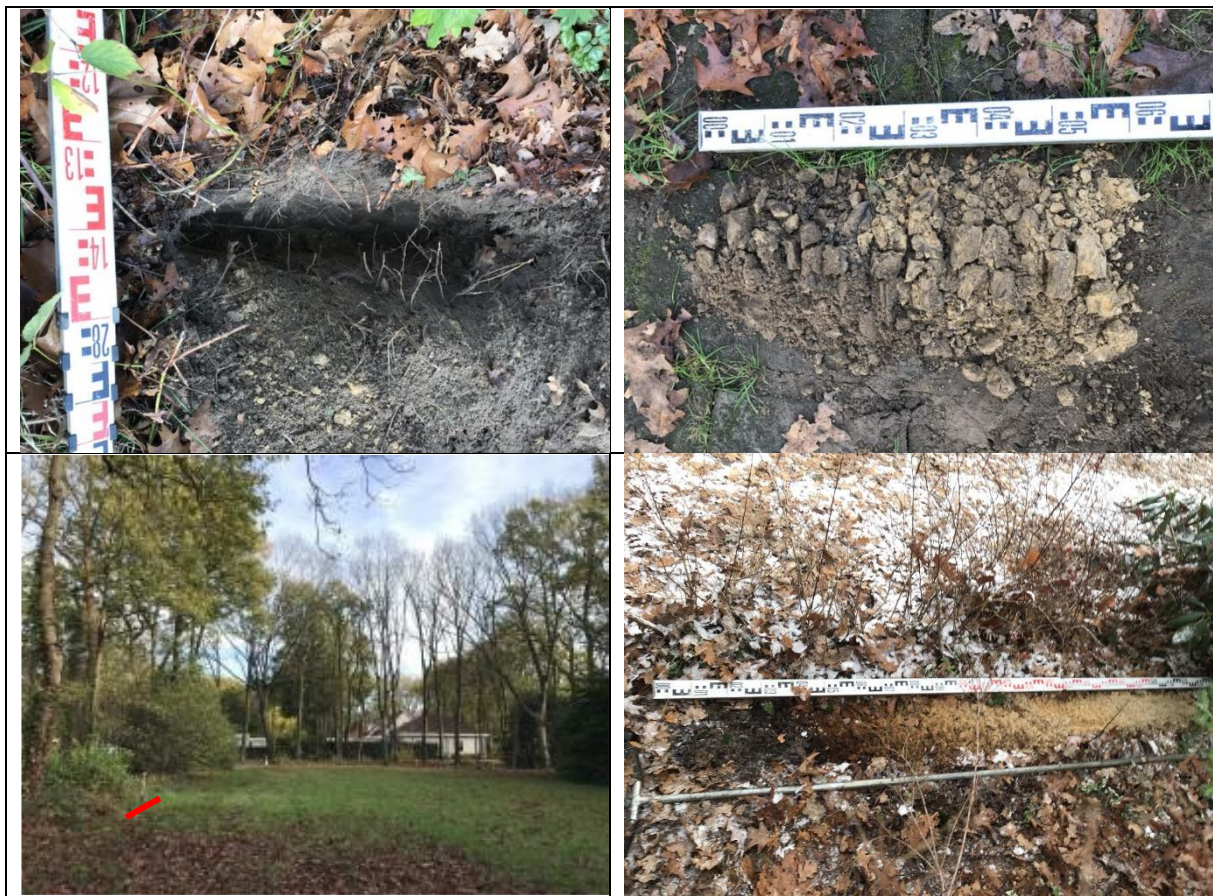
Door middel van een profielboring (locatie 2.2) is achterhaald wat de mate van beworteling is onder het bestaande voetpad. Hierbij is in de zone 20-60 -mv extensieve opnamebeworteling aangetroffen. Op 60 cm -mv was een obstructie aanwezig, waarschijnlijk een riolering.

Met een tweede profielboring (locatie 2.3) is vastgesteld wat de invloed is van het ontgraven van een bouwput nabij de straatbomen aan de Sporkenhoutlaan. Hierbij is vastgesteld dat in de zone 30-40 cm -mv matig intensieve beworteling aanwezig is.

Afbeelding 11: Met de klok mee: Proefsleuf locatie 2.1 / profielboring locatie 2.2 / profielboring locatie 2.3 / overzichtsfoto proefsleuf 2.1

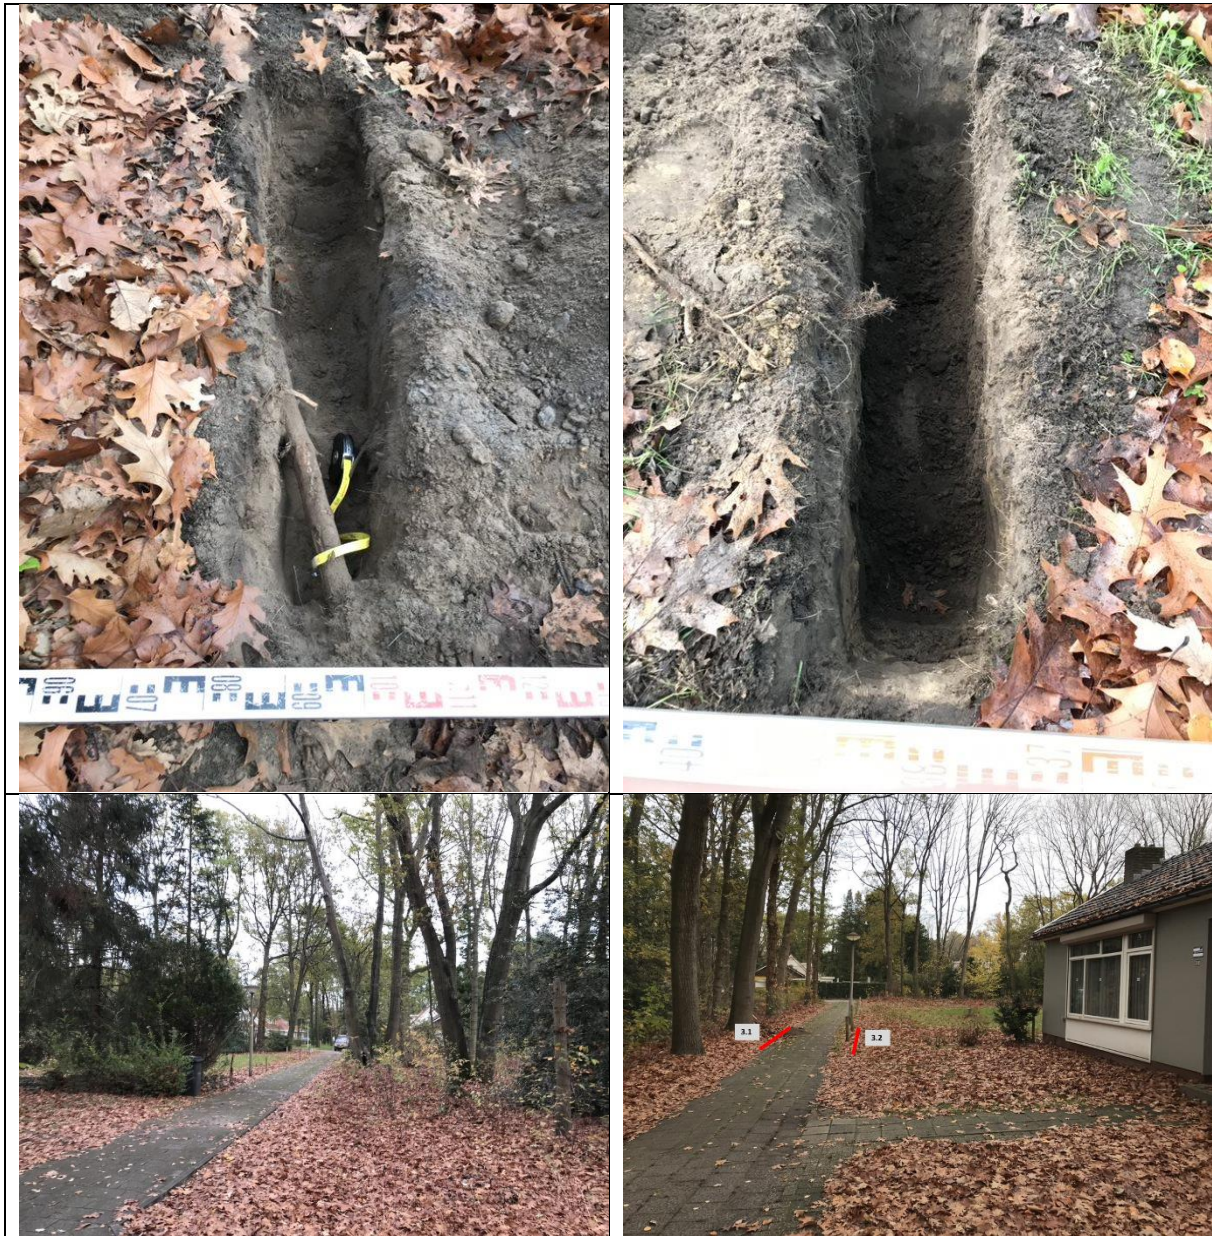
Om te onderzoeken wat de verbreding van de rijbaan in dit gebied voor invloed heeft op de bomen zijn twee proefsleuven gegraven (locatie 3.1 en 3.2), elk aan één zijde van het trottoir. Hierbij is in proefsleuf 3.1 (bomenzijde van het trottoir) op een afstand van 90 cm van boom 146 op 10 cm -mv een stabiliteitswortel (Ø 5 cm) aangetroffen, naast intensieve opnamebeworteling in de zone 0-20 cm -mv. In proefsleuf 3.2 (erfzijde van het trottoir) is op een afstand van 3,5 meter van boom 146 tot een diepte van 55 cm -mv geen beworteling aangetroffen.

Afbeelding 12: Met de klok mee: Proefsleuf 3.1 / proefsleuf 3.2 / overzichtsfoto locatie proefsleuven / impressie noordzijde hofje.

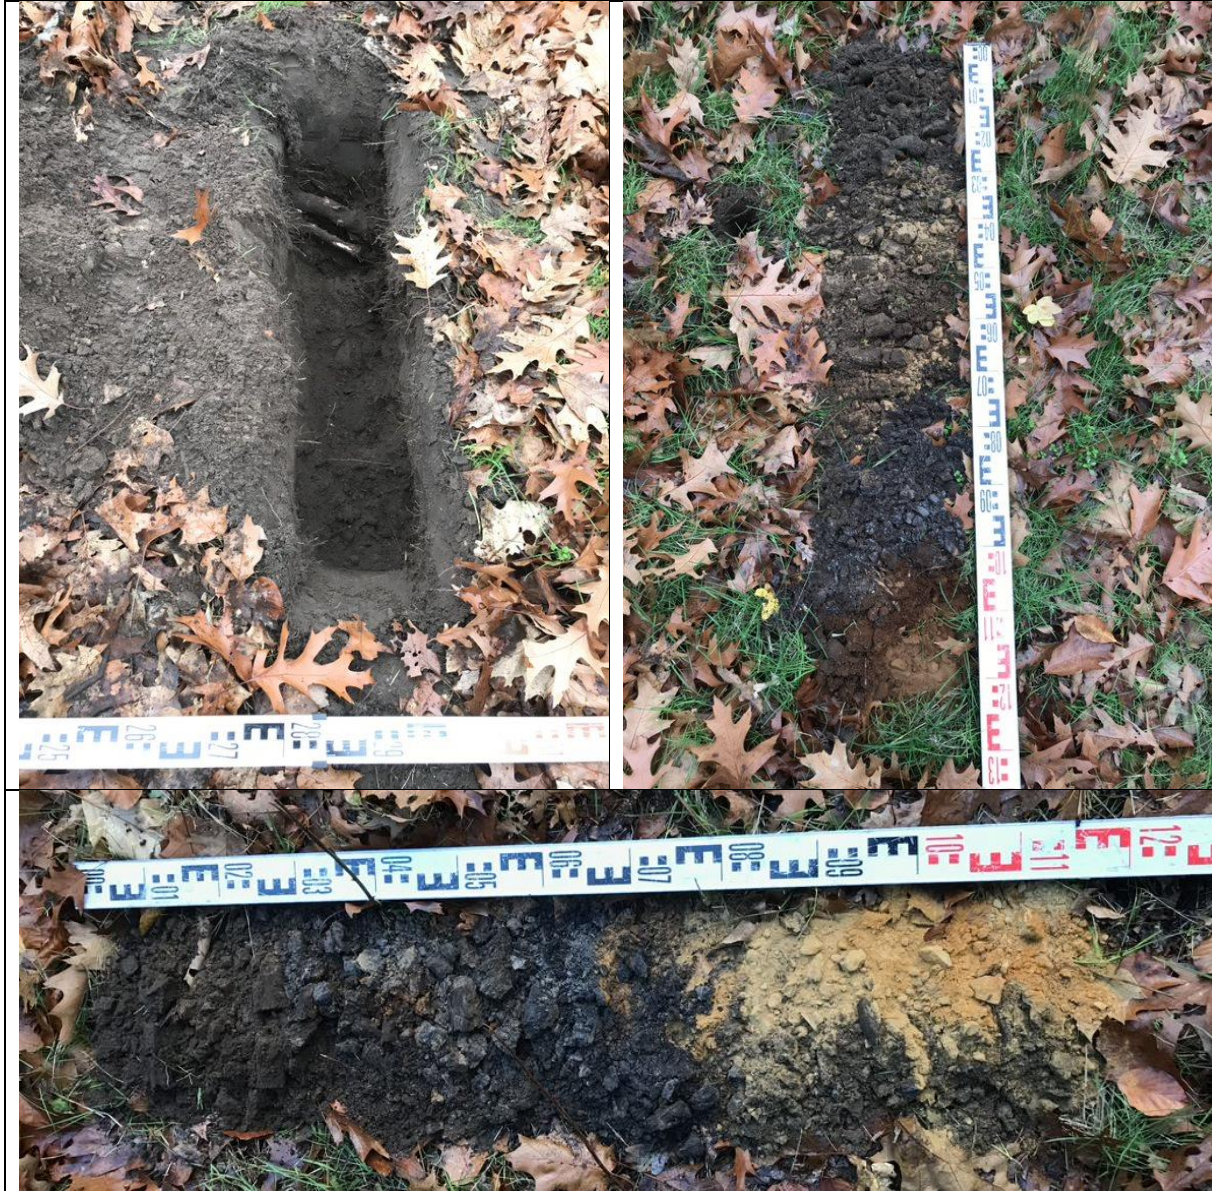
Om te onderzoeken wat voor invloed de verbreding van de rijbaan heeft op boom 211 is een proefsleuf gegraven op een afstand van 2,5 meter van deze boom (locatie 4.1). Om de invloed van de ontgraving van de bouwput in de groeiplaats van dezelfde boom te onderzoeken is een profielboring uitgevoerd op een afstand van 6,0 meter van deze boom (locatie 4.2). In de 50 cm diepe proefsleuf is in de zone 0-20 cm -mv matig intensieve beworteling aangetroffen. Op 20 cm -mv is een wortel  $\varnothing$  4 cm aangetroffen.

Om de gevolgen van het ontgraven van de bouwputten in de kwetsbare zone van de bomen 173 en 167 te onderzoeken is op een afstand van 7,8 meter van boom 176 een profielboring uitgevoerd. Hierbij is in de zone 60-80 cm -mv intensieve beworteling aangetroffen.

Afbeelding 13: Met de klok mee: Proefsleuf 4.1 / profielboring 4.2 / profielboring 4.3.

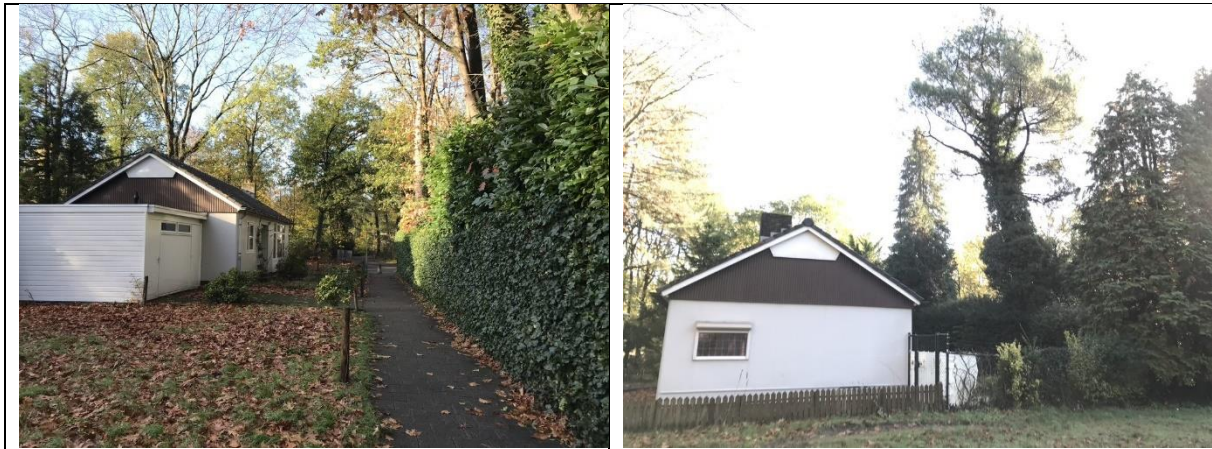
Bij de bomen aan dit hofje zijn op voorhand geen negatieve invloeden te verwachten zo lang de standaard randvoorwaarden uit hoofdstuk 6 worden aangehouden. Dit met uitzondering van de bomen waarvan op dit moment al gesteld kan worden dat er sprake is van een fatale belemmering (zie hoofdstuk 4).

Afbeelding 14: Links: zicht op voorzijde Rendierveld 3A / Rechts: zicht op achterzijde Rendierveld 3C.

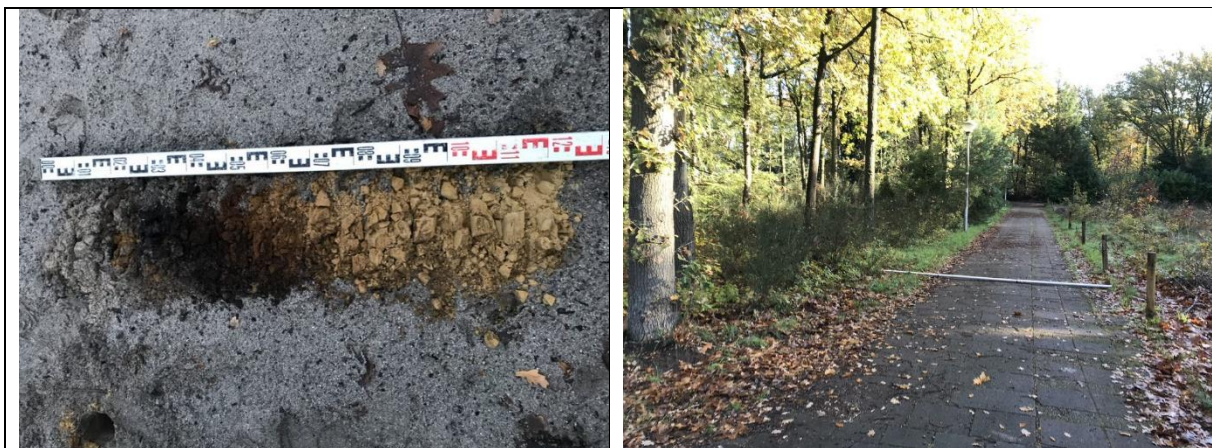
Om de invloed van de ontgraving van de bouwput en aanleg van de inrit binnen de kwetsbare zone van boom 261 en boom 264 te onderzoeken is op een afstand van 7,5 meter van boom 261 een profielboring uitgevoerd (onderzoekslocatie 6.1). Hierbij is in de zone 20-60 cm -mv intensieve beworteling aangetroffen.

Afbeelding 15: Links: profielboring 6.1 / Rechts: zicht op huidige rijbaan in Hofje 6.

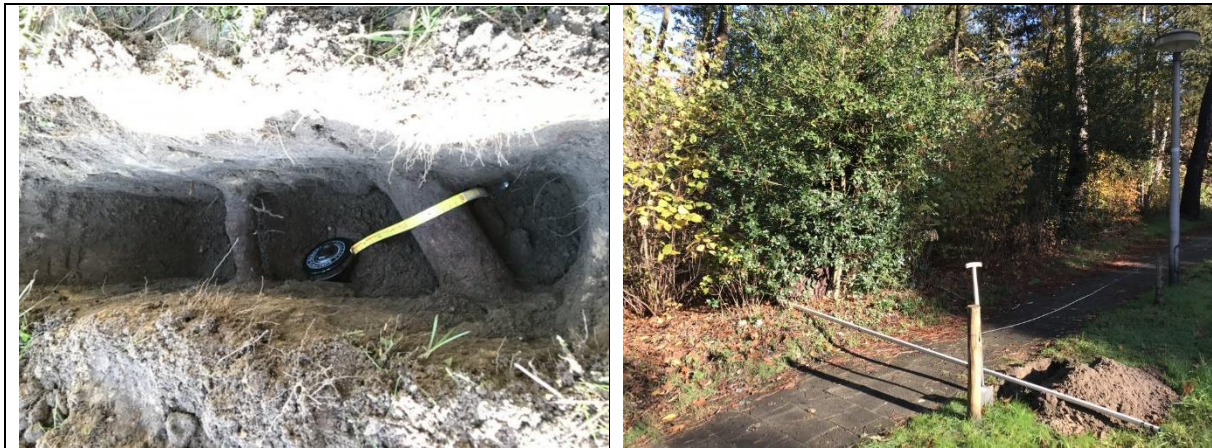
Om de invloed van de verbreding van de verharding te onderzoeken op de bomen aan de binnenzijde van het hofje is op een afstand 3,0 meter vanaf boom 379 een proefsleuf (onderzoekslocatie 7.1) gegraven aan de erfzijde van het huidige trottoir (zijde verbreding). In deze 50 cm diepe proefsleuf zijn op 25 cm 2 stabiliteitswortels aangetroffen,  $\varnothing$  10 cm en  $\varnothing$  5 cm.

Afbeelding 16: Links: Proefsleuf 7.1 / Rechts: Overzichtsfoto onderzoekslocatie 7.1.

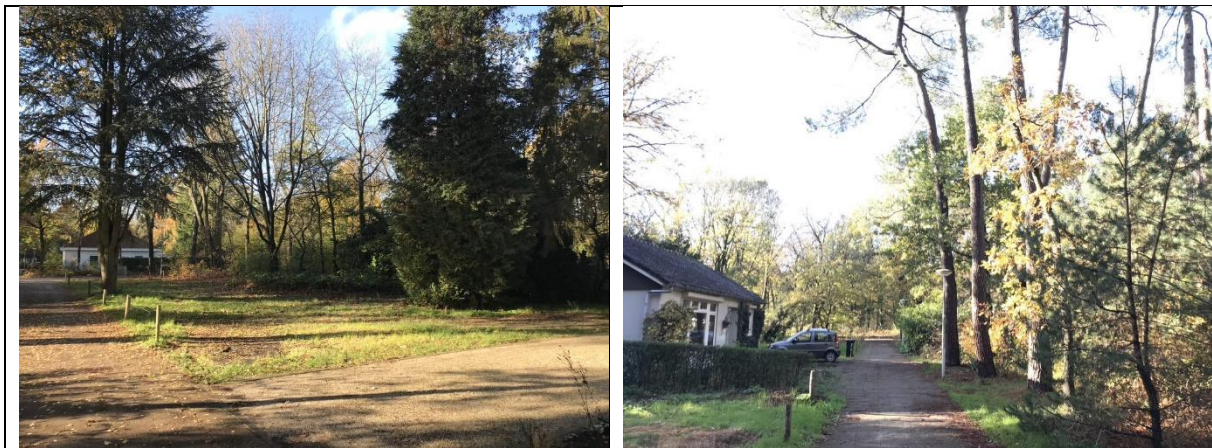
Bij de bomen aan dit hofje zijn op voorhand geen negatieve invloeden te verwachten zo lang de standaard randvoorwaarden uit hoofdstuk 6 worden aangehouden. Dit met uitzondering van de bomen waarvan op dit moment al gesteld kan worden dat er sprake is van een fatale belemmering (zie hoofdstuk 4).

Afbeelding 17: Impressies hofje 8.

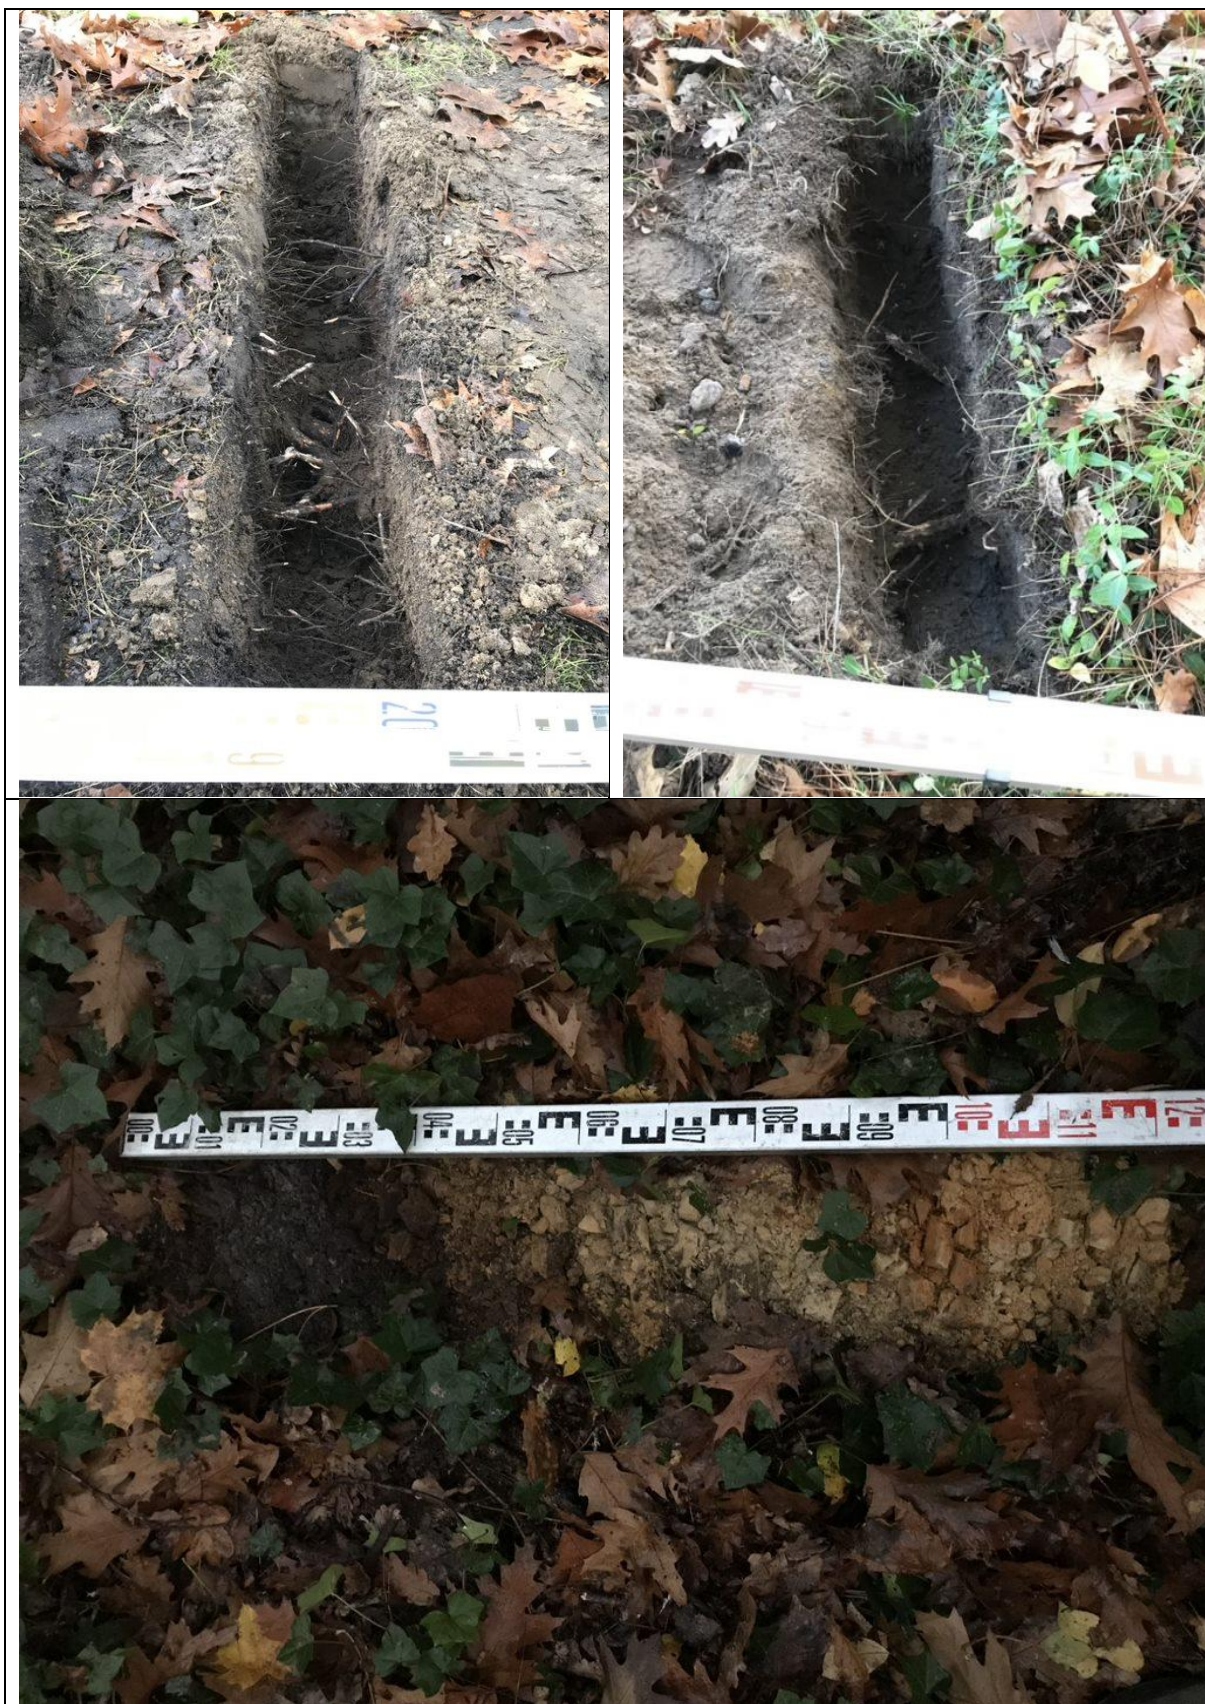
Daarnaast is onderzocht wat de invloed is van de aanleg van de nieuwe inrit binnen de groeiplaats van de bomen 490 en 495. Hiervoor is op een afstand van 1,5 meter van boom 490 een 40 cm diepe proefsleuf (onderzoekslocatie 9,2) gegraven. Hierin zijn 2 wortels  $\varnothing$  2 cm aangetroffen op dieptes van 25 en 30 cm -mv. Daarnaast was extensieve opnamebeworteling aanwezig in de zone 20-40 cm -mv.

Tot slot is hier een grondboring (onderzoekslocatie 9.3) uitgevoerd om een algeheel idee te krijgen van de bewortelingsdiepte in het bosvak in hofje 9 dat (gedeeltelijk) wordt verwijderd. Hier is geconstateerd dat in de zone 0-40 cm -mv intensieve beworteling aanwezig is. In de zone hieronder is geen beworteling aangetroffen.

Afbeelding 18: Met de klok mee: Proefsleuf 9.1 / proefsleuf 9.2 / proefsleuf 9.3.

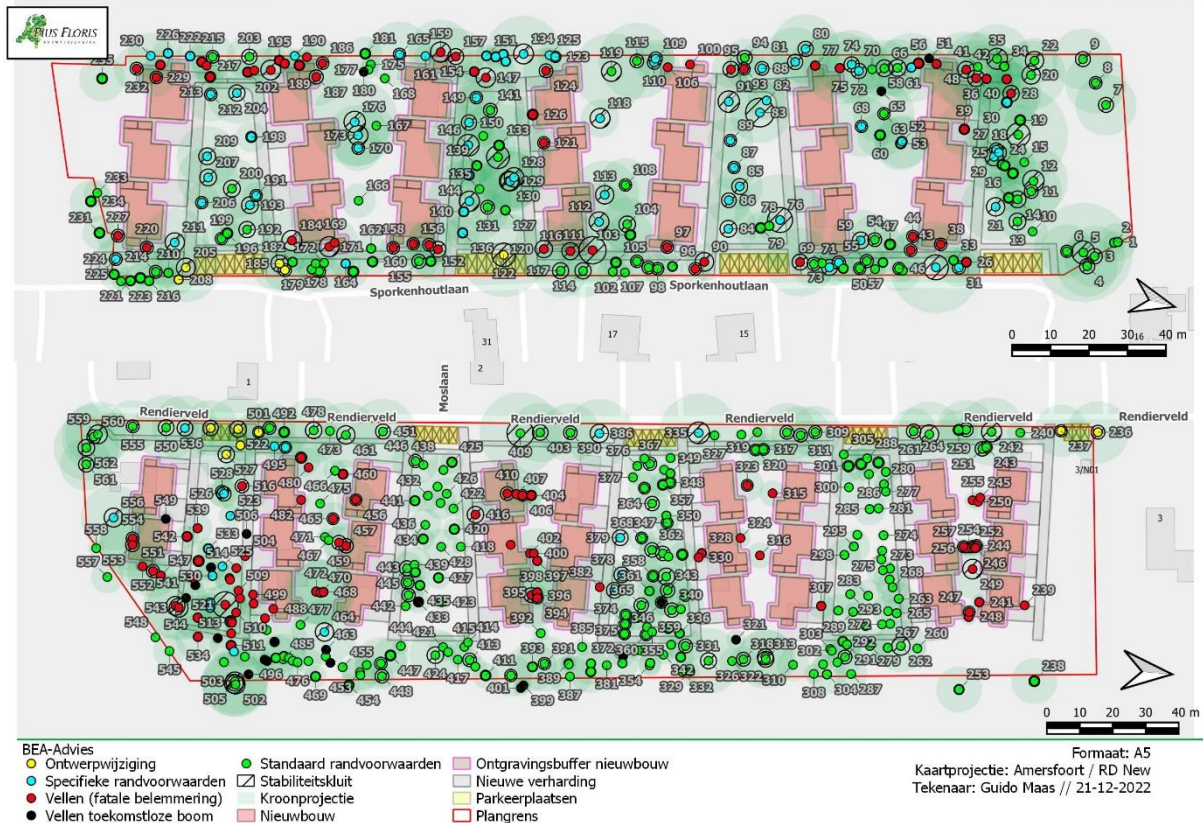
Afbeelding 19: Overzichtsk kaart BEA-Advies

Voorgestelde ontwerp wijzigingen hebben allen betrekking op de wijze waarop in het huidige stedenbouwkundige plan de ontsluitingen en de haakspaarkeerplaatsen op een aantal plekken aan de Sporkenhoutlaan en het Renderveld zijn ingetekend. Hieraan ondervinden meerdere bomen fatale belemmeringen, zie Tabel 3 voor de boom ID's. Acht van deze bomen (boom ID 183, 185, 208, 236, 237, 501, 522 en 536) zijn door de gemeente Eindhoven aangemerkt als 'Waardevol'. Het advies luidt om in bermen binnen de kwetsbare zone (kroonprojectie +1,5 m) van de bomen aan de Sporkenhoutlaan en het Renderveld geen nieuwe verharding aan te leggen. Parkeerplaatsen die hiervoor moeten worden opgeheven worden bij voorkeur elders op bestaande verharding gecompenseerd. Indien dit niet mogelijk is dan in ieder geval buiten de kwetsbare zone van de bomen. Waar deze wijzigingen niet volledig kunnen worden nageleefd dient ten opzichte van de bomen waarvoor het BEA-advies 'Ontwerp wijzigingen' een hernieuwde beoordeling van de haalbaarheid plaats te vinden.
