# 1 Algemene gegevens

| <b>Bouwperiode:</b> | 1950-1953 |
| <b>Architect:</b> | C.H. de Bever |

Als onderdeel van een herbestemmingsonderzoek heeft Hylkema Erfgoed een bouwhistorische verkenning uitgevoerd naar het als rijksmonument beschermde Clarissenklooster, gelegen aan de Sint Claralaan in Eindhoven. Dit gebouw maakt onderdeel uit van de door de Rijksdienst voor het Cultureel Erfgoed benoemde Top 100 Wederopbouwmonumenten uit de periode 1940-1958.

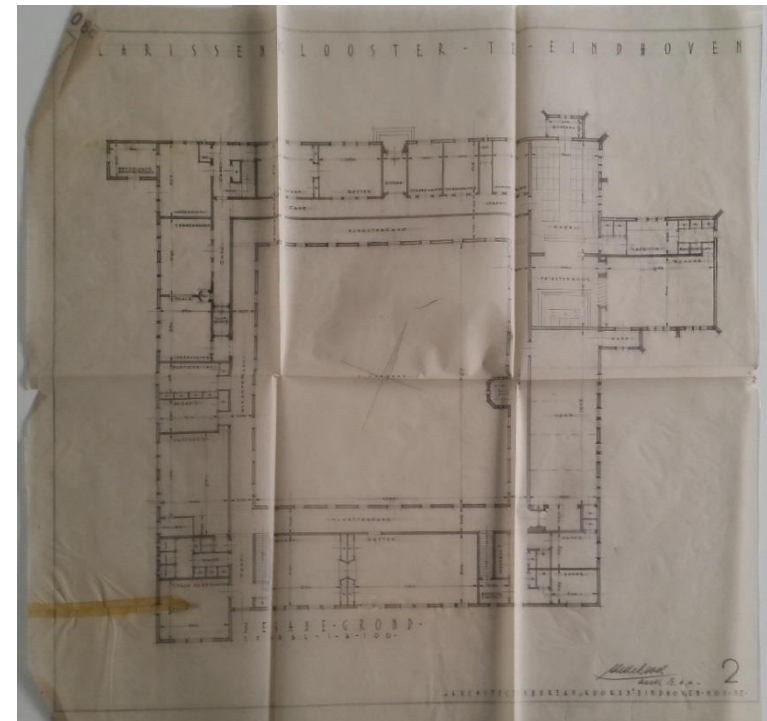
Plattegrond van april 1938 en onderaanzicht van de noord-westgevel van maart 1939. Hierop is te zien dat de kapel oorspronkelijk aan de linkerzijde was gesitueerd. [plattegronden aanwezig in het archief van C.H. de Bever (580), De Bever architecten]

Dit eerdere ontwerp heeft ook een duidelijk verschil met het bestaande klooster: de oriëntatie van de ruimten is namelijk anders. In het huidige klooster bevindt de entree zich namelijk in de westvleugel en de kapel aan de zuidwestzijde (met het koor in de zuidvleugel). In het ontwerp van april 1939 is de entree nog steeds in het midden van de westvleugel gelegen, maar bevindt de kapel zich aan de noordwestzijde en het koor zich in de noordvleugel, dus in de vleugel waar later de wasruimten en spreekkamers zijn gekomen. Dat betekent kortom: de kapel links van de entree in plaats van de huidige rechterpositie. In dit ontwerp was ook sprake van een aangebouwde bloemenkas. Deze ontbrak nog in een eerder ontwerp van november 1938. Tekeningen van de verdieping laten zien dat het idee van de driedeling: buitenzusters aan de voorzijde, novicen in een eigen vleugel en binnenzusters aan de achterzijde, altijd al aanwezig was.

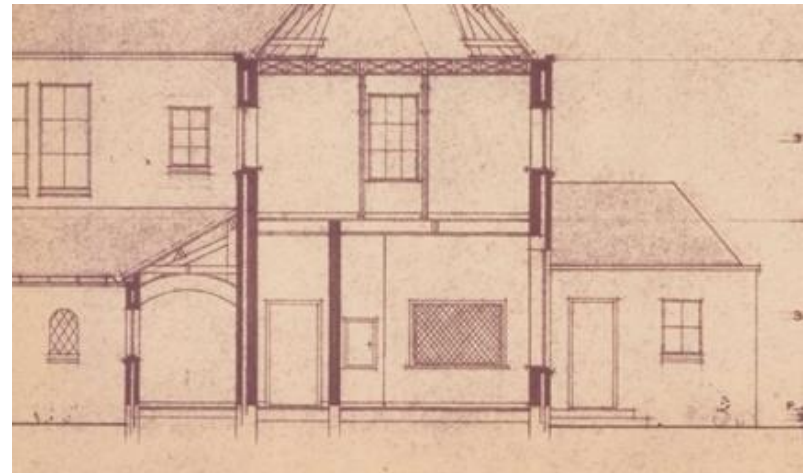
Doorsnede ter hoogte van de spreekkamer in de noordvleugel. Het traliewerk en het doorgeefluik zijn hierop goed te zien.

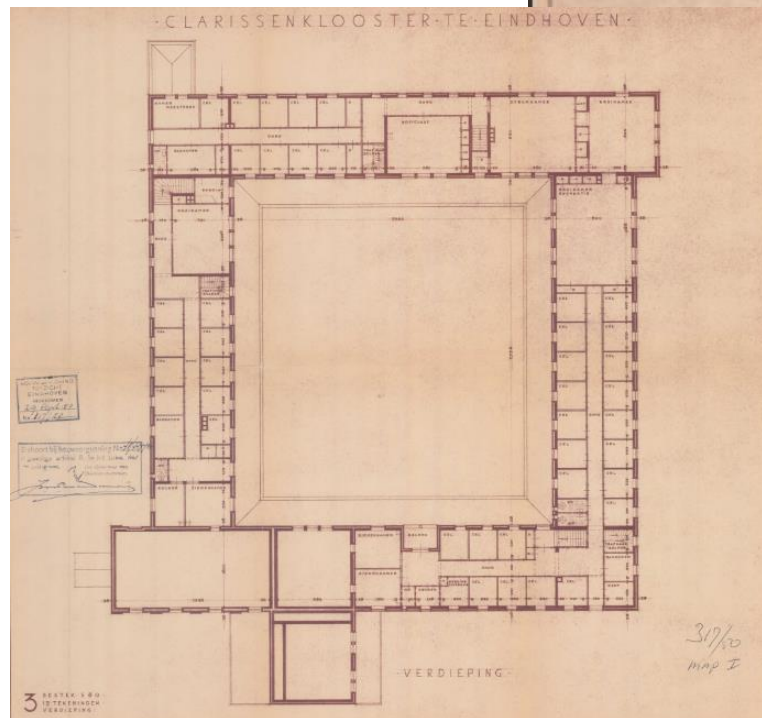
1950 -bestektekeningen  
van de begane grond en  
verdieping.

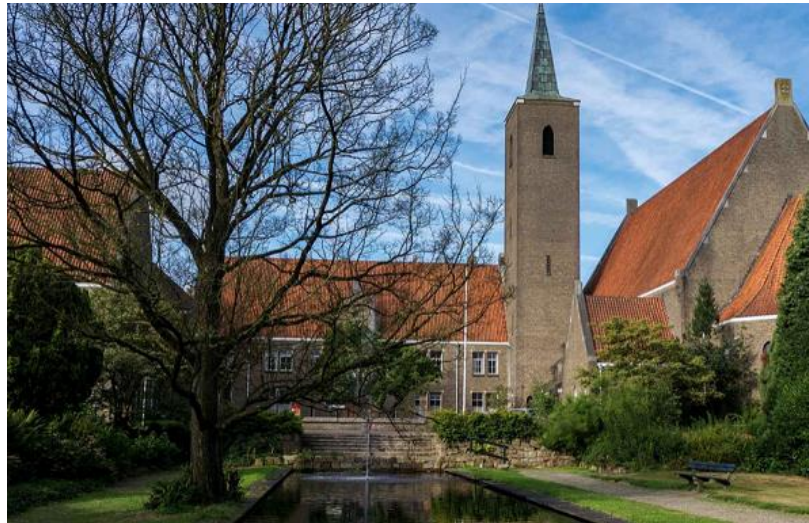
1931 –  
Kloostercomplex O.L.  
Vrouwe ter Eem in  
Amersfoort door B.J.  
Koldewey en H. Kroes.  
Solide  
baksteenarchitectuur  
met grote, gesloten  
muren en dakvlakken.

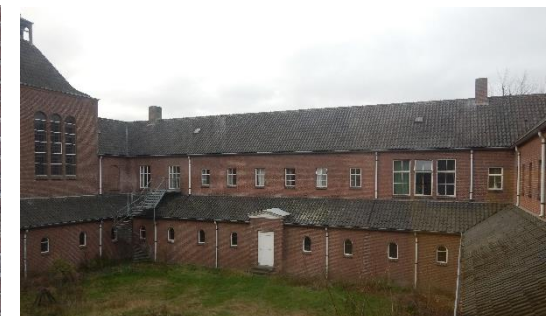
Binnenhof Clarissenklooster: kleine rondboog  
vensters en vensters met een 19<sup>e</sup>-eeuwse  
roedeverdeling in een modern materiaal (stalen  
kozijnen).

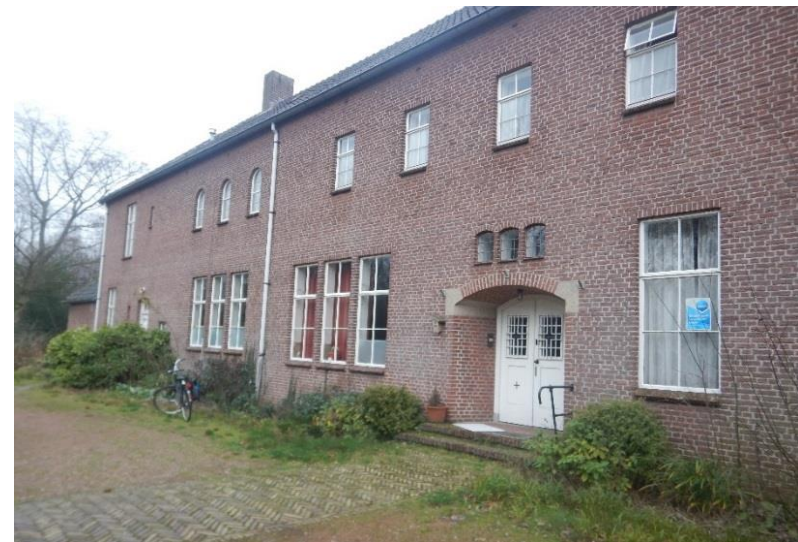
Deel van de voorgevel, hierop zijn de verschillende venstertypes te zien.

In de gevel zijn verschillende typen vensters toegepast. De spreekkamers hebben grote zesruits vensters (bij de grote spreekkamers drie naast elkaar, bij de kleine kamers één enkele), de cellen kleine zesruits vensters en op de plek waar een gang is een zesruits venster of vensters met een halfronde bovenzijde. Aan de linkerzijde bevindt zich een tweede 'dienstentree' in de gevel.<sup>13</sup> De vensters zijn uitgevoerd met stalen kozijnen en profielen, dit geeft een rank voorkomen, veel vensters konden deels of geheel open worden gezet. Hiermee kwam de architect tegemoet aan de wens van de zusters om voldoende 'licht en lucht' in het klooster te kunnen brengen. De witte kleurstelling van de kozijnen is oorspronkelijk. Uit het archief van De Bever blijkt dat de onderruiten oorspronkelijk waren voorzien van matglas.

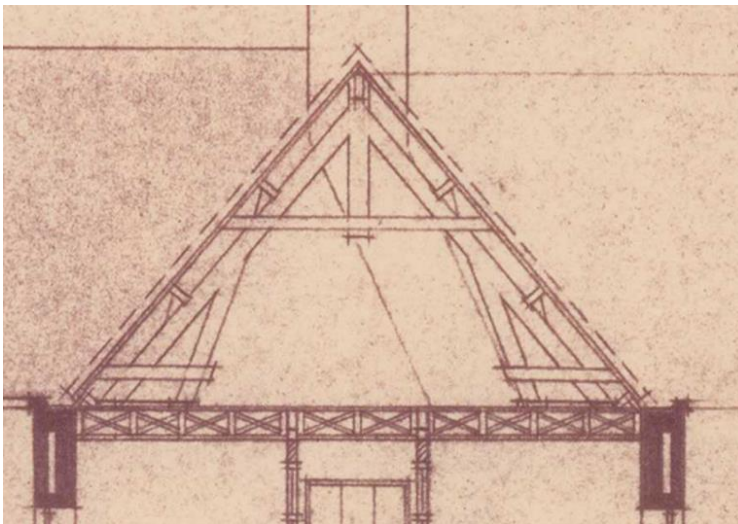
De kap is uiteindelijk iets anders uitgevoerd dan op deze bestektekening uit 1950 staat aangegeven.

De kap is een verbeterde Hollandse spant (zonder steekschoren) en bestaat uit spanten met een dubbele haanbalk, nokstijl, rechte stijl, blokkeel met rechte stijl op een slof. Er zijn twee gordingen en een nokgording. Al het houtwerk is van geschaafd vuren. Alle lussen van de gordingen en nokstijl zijn met koppelijzers verbonden. De kap is aan de binnenzijde beschoten met een dakbeschot (planken, 12 cm breed). Deze is nog grotendeels oorspronkelijk.

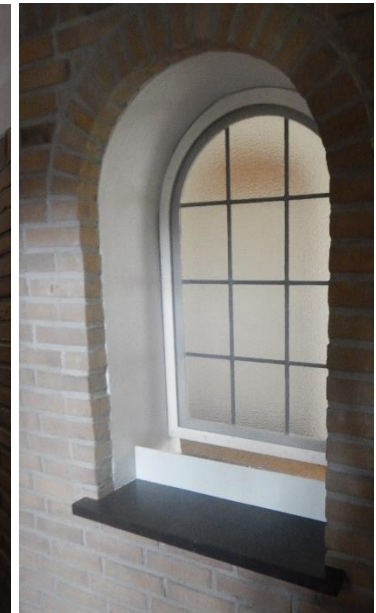
Rondboogvenster met spleet daaronder, tussen de gang van de buitenzusters en de binnengang. Het gaat hier om een latere toevoeging. Dit is te zien aan de verstoring in het metselwerk en het materiaalgebruik.

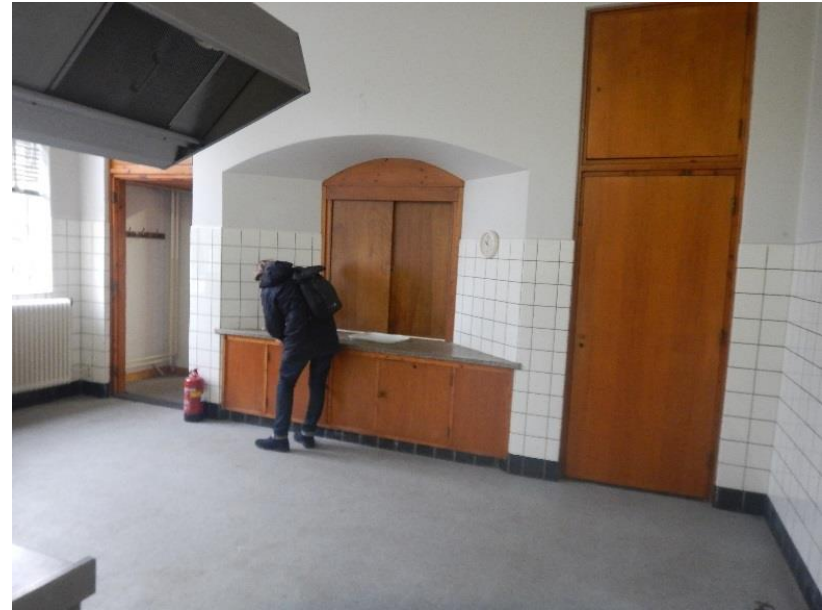
Scheidingswand tussen keuken en refter. Deze wand laat de functionele scheiding tussen beide ruimtes goed zien. Eten moest in alle rust, daarom kon het doorgeefluik worden gesloten. Toen tijdens de 2<sup>e</sup> periode minder zusters waren, is op de plek van één van de kasten een doorgang gecreëerd.

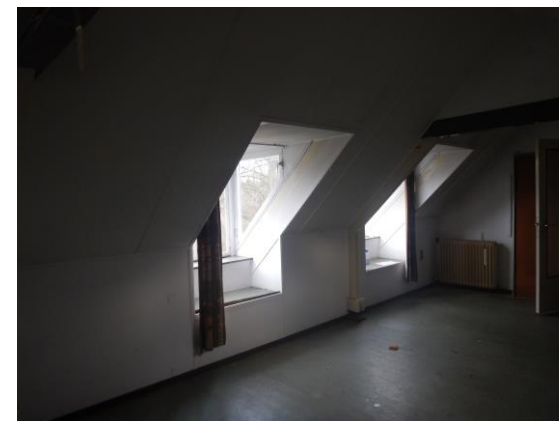
In 1967 werd er een extra werkruimte gecreëerd op zolder (ongeveer boven het Noviciaat). De kapconstructie werd hiervoor aangepast en er werden dakkapellen aangebracht.

De zolder met houten vloer heeft een gordingenkap en wordt gebruikt als opslagruimte. Boven het Noviciaat en boven de werkkamers van de binnenzusters zijn in 1967 en in 1982 ruimtes gecreëerd voor o.a. het Noviciaat en het bestuur. Eenzelfde soort ruimte is in deze periode in de zuidvleugel, naast de kapel, gecreëerd. Deze ruimten hebben geen bijzondere afwerking. Voor de nieuwe functie werd de kapconstructie wel aangepast. De balk werd namelijk verhoogd. De doorgang in de muur tussen de zolder van de buitenzusters en het noviciaat is van latere datum.
