**Vooronderzoek**  
**Visserstraat e.o. te Eindhoven**  
(1907/121/KB-01, versie 0)

## Vooronderzoek

Visserstraat e.o. te Eindhoven

1907/121/KB-01

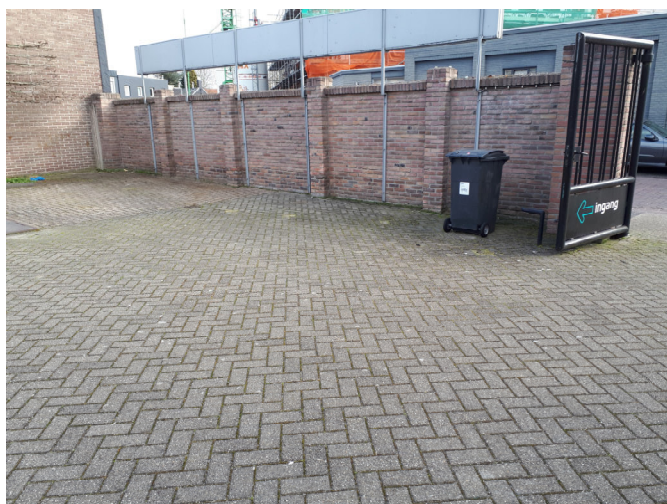
| huisnr. | brandstof-soort | volume (l) | soort tank | status | toelichting |
|---|---|---|---|---|---|
| 16b | autogasolie (= diesel) | 5.000 | ondergronds | aanwezig | de tank is zover bekend nooit gereinigd of afgevuld met zand |

**Foto 11 – t.h.v. de  
ondergrondse tank op  
Visserstraat 16B-18**
