## Quickscan beschermde flora en fauna Paviljoen en Paviljoen NP

### TU Eindhoven

*Quickscan in het kader van de Wet natuurbescherming*

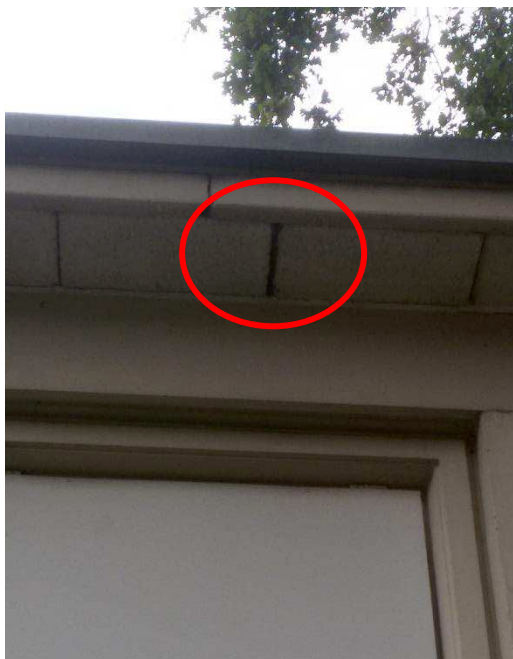
**Foto 2:** Ruimte tussen de stenen van het overhangende dak aan het gebouw Paviljoen. Op meerdere plekken rondom het gebouw zijn van deze ruimtes gevonden. Deze kunnen mogelijk dienst doen als verblijfplaatsen voor vleermuizen.

- Aanvullend onderzoek naar verblijfplaatsen van (tenminste) gebouwbewonende vleermuizen conform het meest recente vleermuisprotocol.
- Indien verwijdering van begroeiing nodig is, dient dit buiten het broedseizoen te gebeuren.

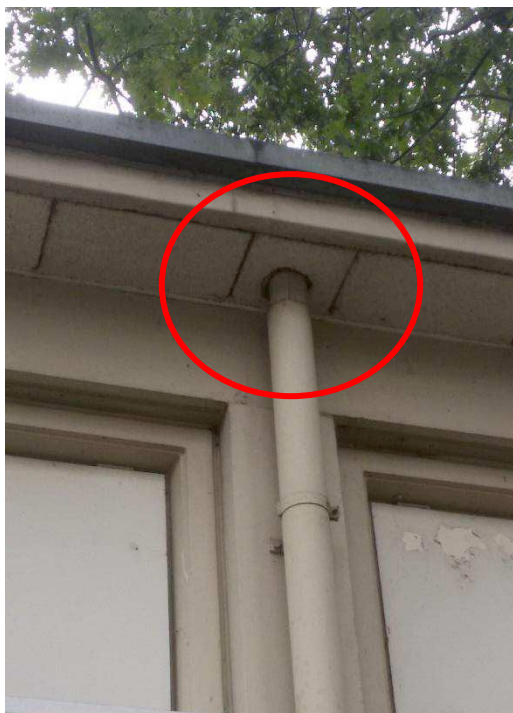
**Foto 3:** Ruimte tussen de regenpijp en stenen aan het gebouw Paviljoen. Op verschillende plekken waren deze ruimtes aanwezig. Deze kunnen mogelijk dienst doen als verblijfplaats voor vleermuizen.

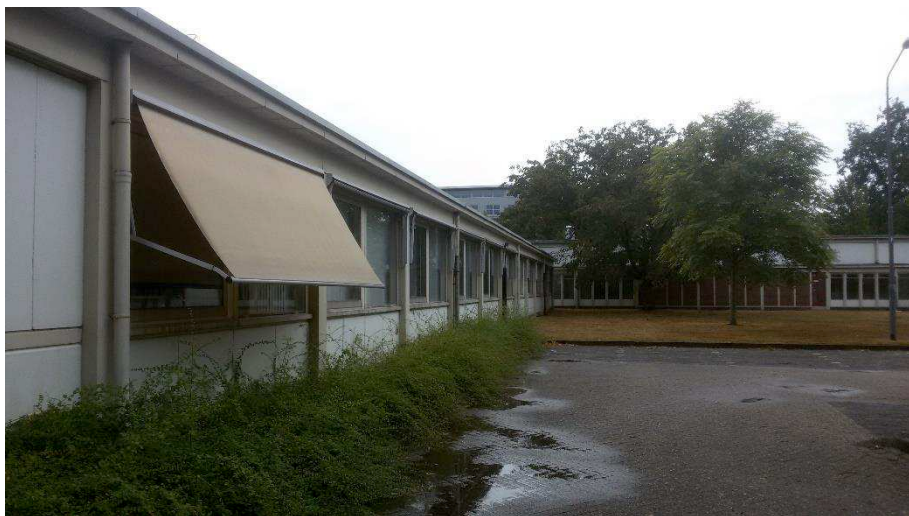
**Foto 4: Zonneweringen boven de ramen aan het gebouw Paviljoen die mogelijk dienst doen als verblijfplaats voor vleermuizen.**

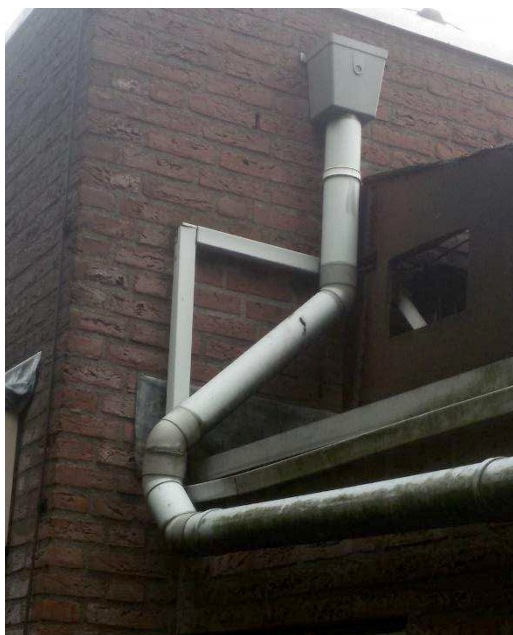
**Foto 5: Open stootvoeg in het gebouw Paviljoen. Deze waren ook op meerdere plekken aanwezig en kunnen dienst doen als verblijfplaats voor vleermuizen.**

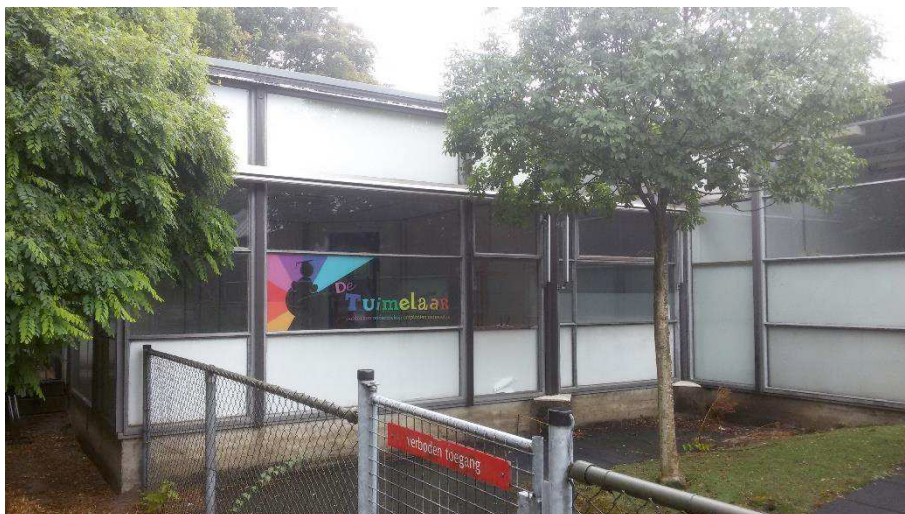
**Foto 6: Zonneweringen aan het gebouw Paviljoen NP. Hoewel op de meeste plekken rechte zonneweringen hangen waar geen plaats is voor vleermuizen, hangen op deze plek hetzelfde type als aan het gebouw Paviljoen en kunnen verblijfplaatsen voor vleermuizen niet uitgesloten worden.**
