**Verkennd bodem- en asbestonderzoek**

Bomanshof 6, Stratumseijk 28a en P. Czn. Hooftlaan 14 te Eindhoven

Projectnummer: 20212772  
Datum: 12 april 2022

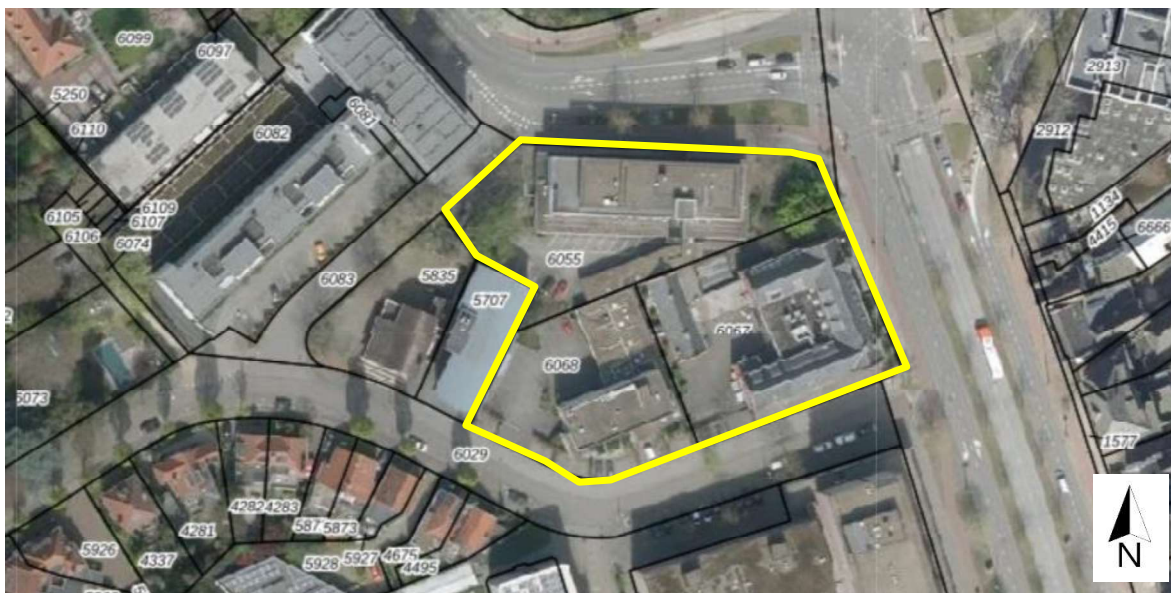
Figuur 1: luchtfoto met ligging onderzoekslocatie (geel omrand).

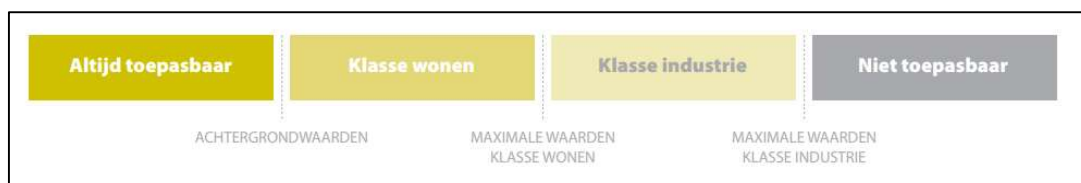
Figuur 1. Generieke normstelling voor het toepassen van grond en baggerspecie op of in de bodem (T1).

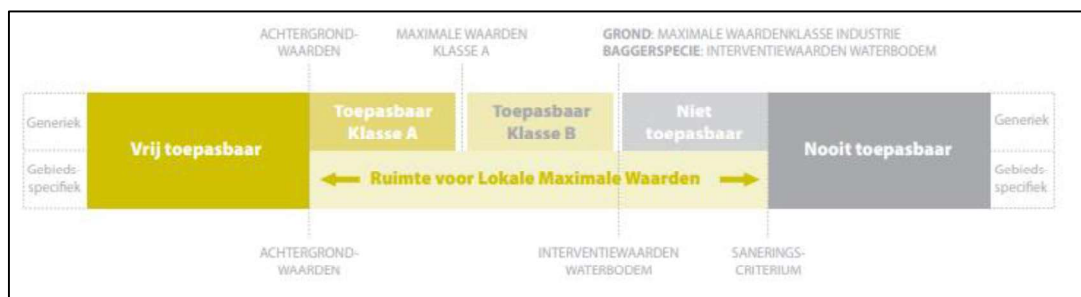
Figuur 3. Generieke toepassing van grond en baggerspecie in oppervlaktewater (T3)

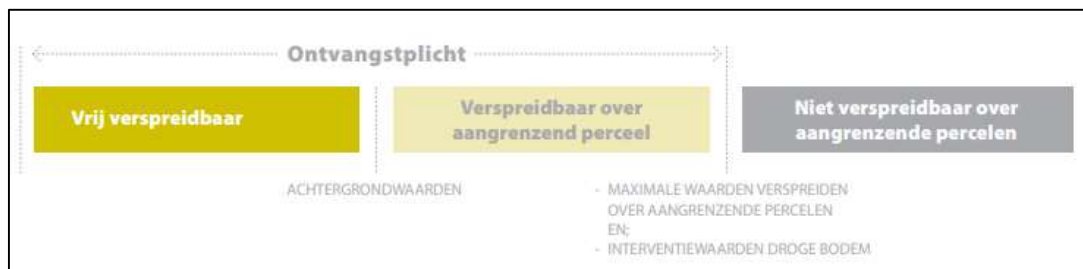
Figuur 4. Verspreiding van baggerspecie op het aangrenzend perceel (T5).

Voor het verspreiden van baggerspecie over de aangrenzende percelen dient de baggerspecie te voldoen aan de 'Maximale waarden' voor verspreiden. Deze waarden zijn gebaseerd op de msPFAS-toets (meer stoffen Potentieel Aangetaste Fractie van lagere organismen). Daarnaast mag de kwaliteit van de baggerspecie de interventiewaarden voor droge bodem niet overschrijden. Aanvullend gelden de volgende voorwaarden;

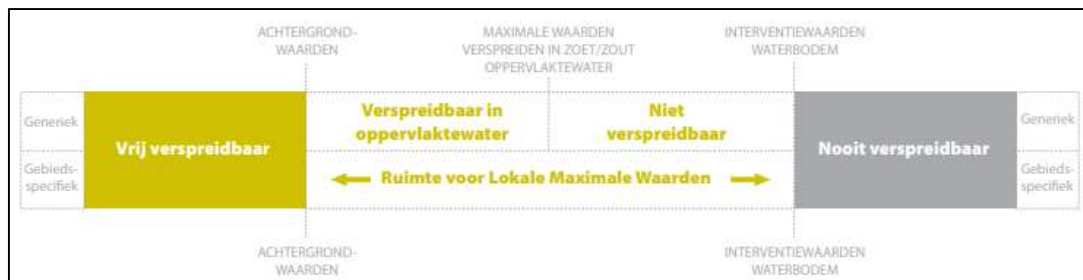
Figuur 5. Verspreiden van baggerspecie in zoet of zout oppervlaktewaterlichaam (T6 respectievelijk T7).

Het verspreiden van baggerspecie in zoet oppervlaktewater is bedoeld om het watersysteem weer op orde te brengen. Getalsmatig is dit dezelfde norm als de grens tussen klasse A en B bij toepassen in oppervlaktewater. Voor het verspreiden van baggerspecie in zout oppervlaktewater geldt een andere normering dan bij verspreiden in zoet oppervlaktewater. Er vindt onder andere geen correctie plaats voor het bodemtype.
