## AGEL ADVISEURS

# CULTUURHISTORISCH ONDERZOEK STRATUMSEDIJK 28A E.O. TE EINDHOVEN

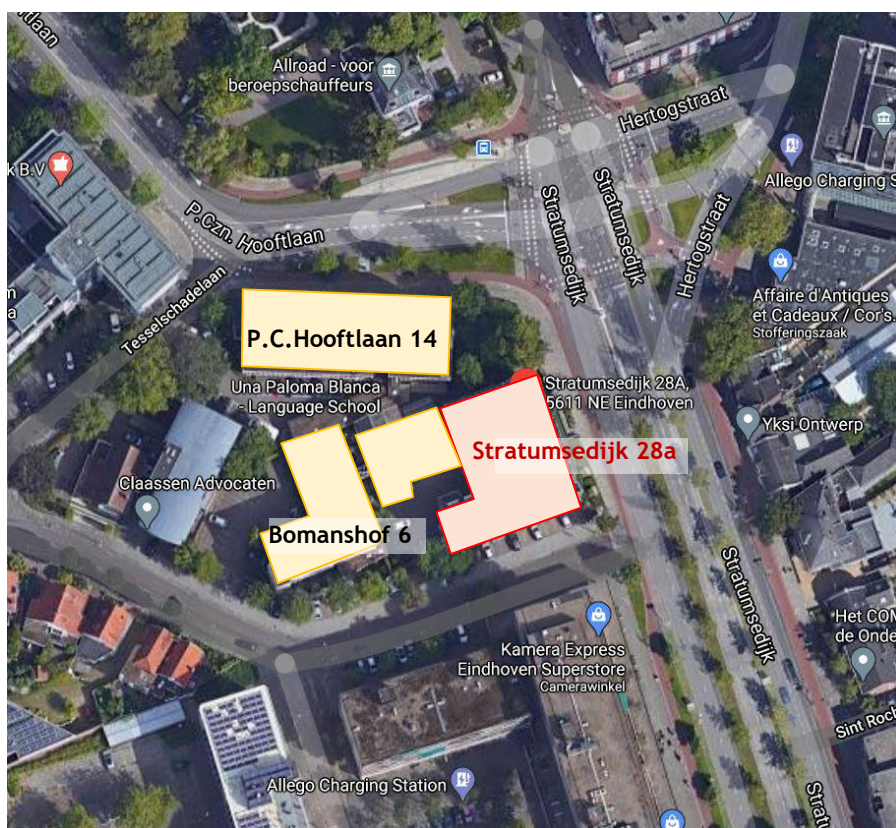
Figuur 3 - Luchtfoto Stratumsedijk 28a en omgeving (bron: Google Earth)

In 1939 werd de voormalige villa aan de Stratumsedijk opgekocht om er het nieuwe gebouw van de Raad van Arbeid op te richten, waarvoor in 1940 vergunning werd verleend. Het gebouw was in 1941 gereed. Na 1954 werden rondom dit gebouw steeds meer kantoorgebouwen gerealiseerd. De verkeerssituatie werd in de jaren 60 gewijzigd, waarbij onder meer het grootste deel van het voorerf van het gebouw van de Raad van Arbeid werd opgeofferd aan de verbreding van de Stratumsedijk.

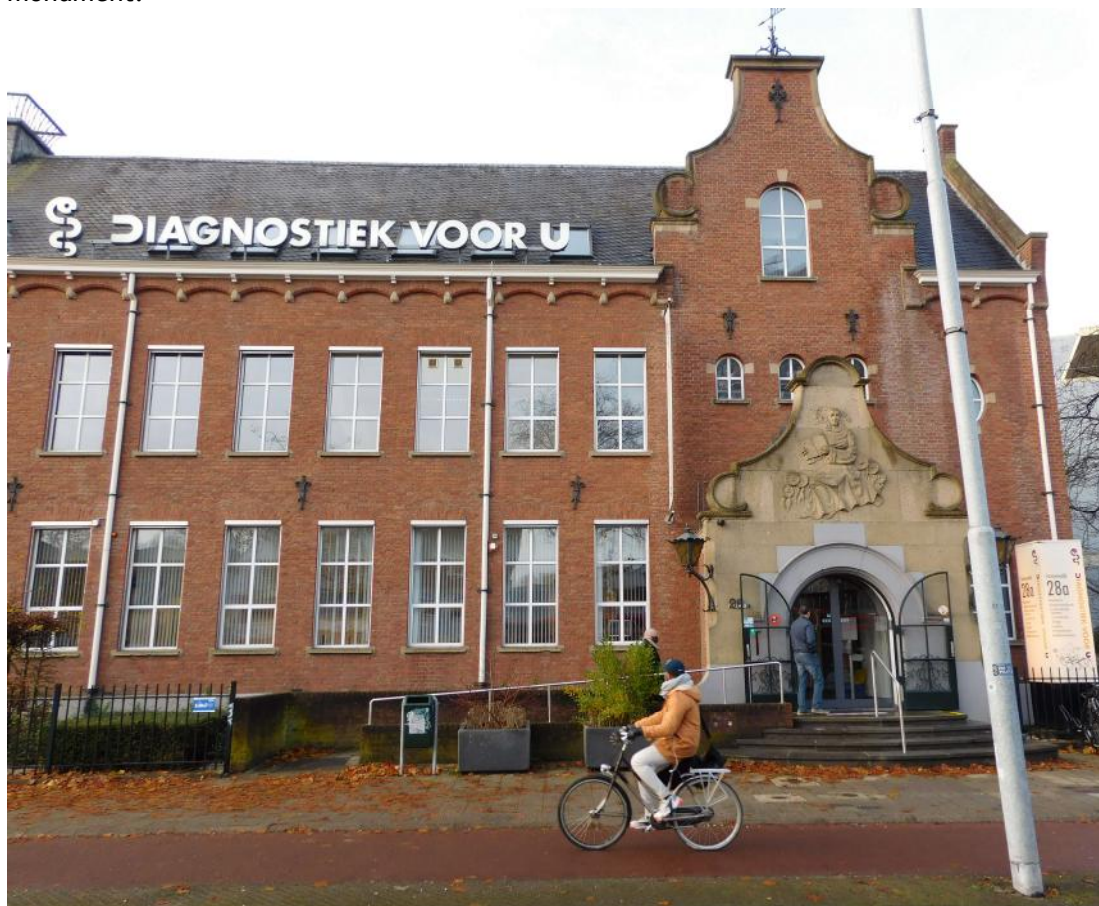
Figuur 4 - (Een gedeelte van) de voorgevel in 2020.

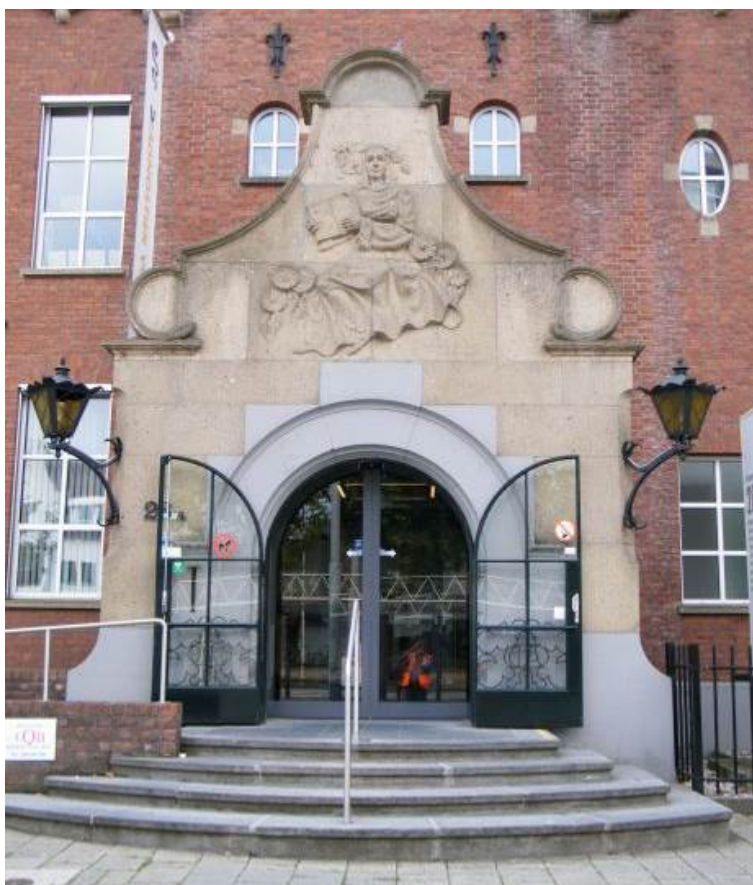
**Figuur 5 - Natuurstenen ingangspartij Stratumsedijk 28a met beeldhouwwerk van de kunstenaar Toon van de Wiel; deurbekroning met vrouw met boek, bloemen en druiventrossen; opschrift: Aangeboden door het personeel; opmerkingen: jaar van plaatsing: 1941. Het door Kees Geenen als Raad van Arbeid gebouwde pand is op 19 januari 1942 geopend. Het reliëf stelt volgens de krant op symbolische wijze de werking en de goede vruchten van de sociale wetgeving voor.**

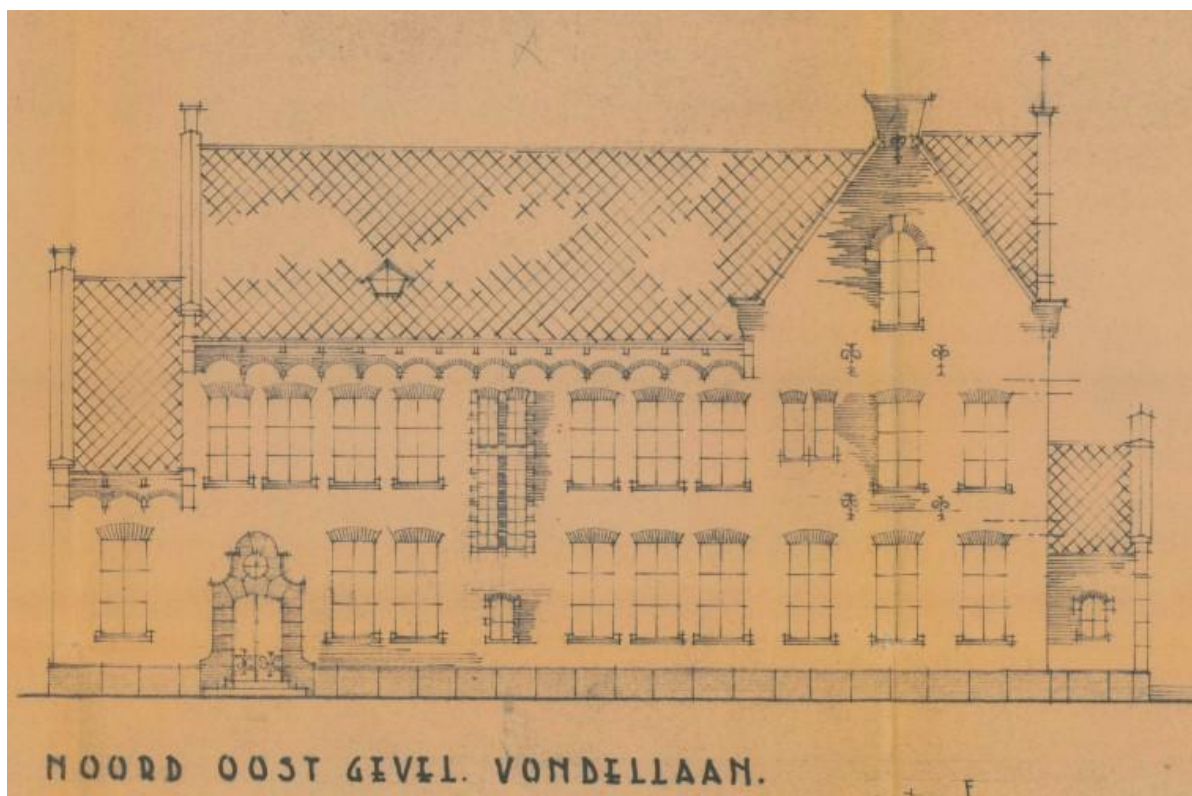
Ook de linker zijgevel is rijk gedetailleerd en voorzien van natuurstenen elementen. Daarbij vallen vooral de omlijste zijingang en het met speklagen versierde trappenhuisraam op. Deze gevel is in 1960 verlengd met enkele traveeën. Deze verandering is in het metselwerk nauwelijks zichtbaar.

Figuur 7 - Linker zijgevel van het gebouw van de Raad van Arbeid (bron: Bouwvergunning 16 augustus 1940 - Architectenbureau Geenen, 1940)

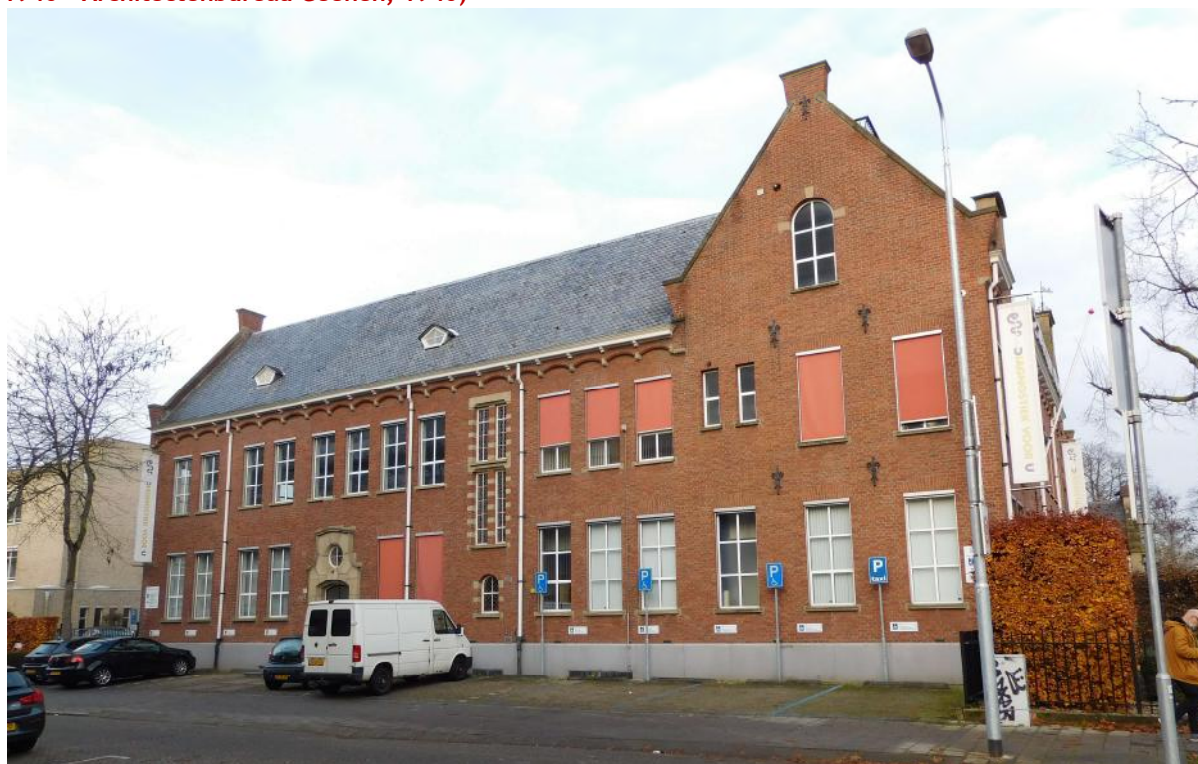
Figuur 8 - Linker zijgevel in 2020.

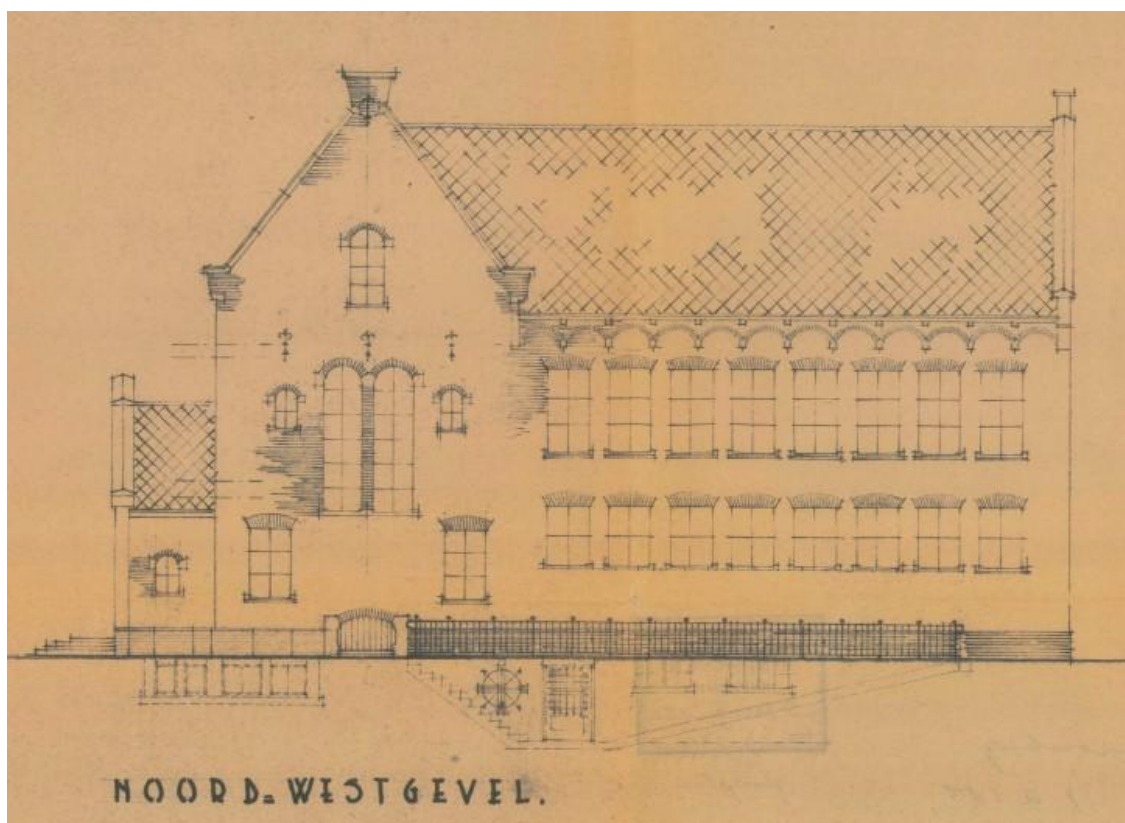
Figuur 9 - Rechter zijgevel van het gebouw van de Raad van Arbeid (bron: Bouwvergunning 16 augustus 1940 - Architectenbureau Geenen, 1940)

De rechter zijgevel is iets minder rijk gedecoreerd dan de voor- en de linker zijgevel. De trappenhuisramen zijn hier bijvoorbeeld niet voorzien van de speklagen, die wel in de linker gevel te zien zijn.

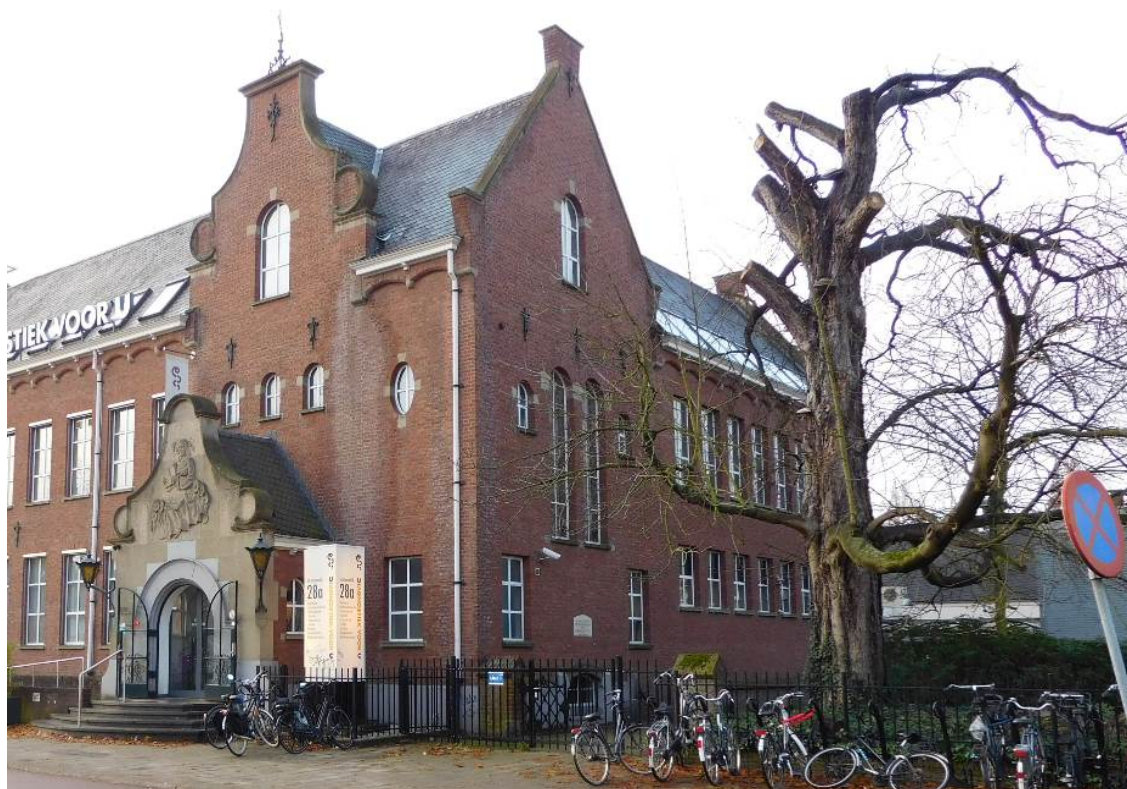
Figuur 10 - De rechter zijgevel van het monumentale gebouw van de Raad van Arbeid in 2020.

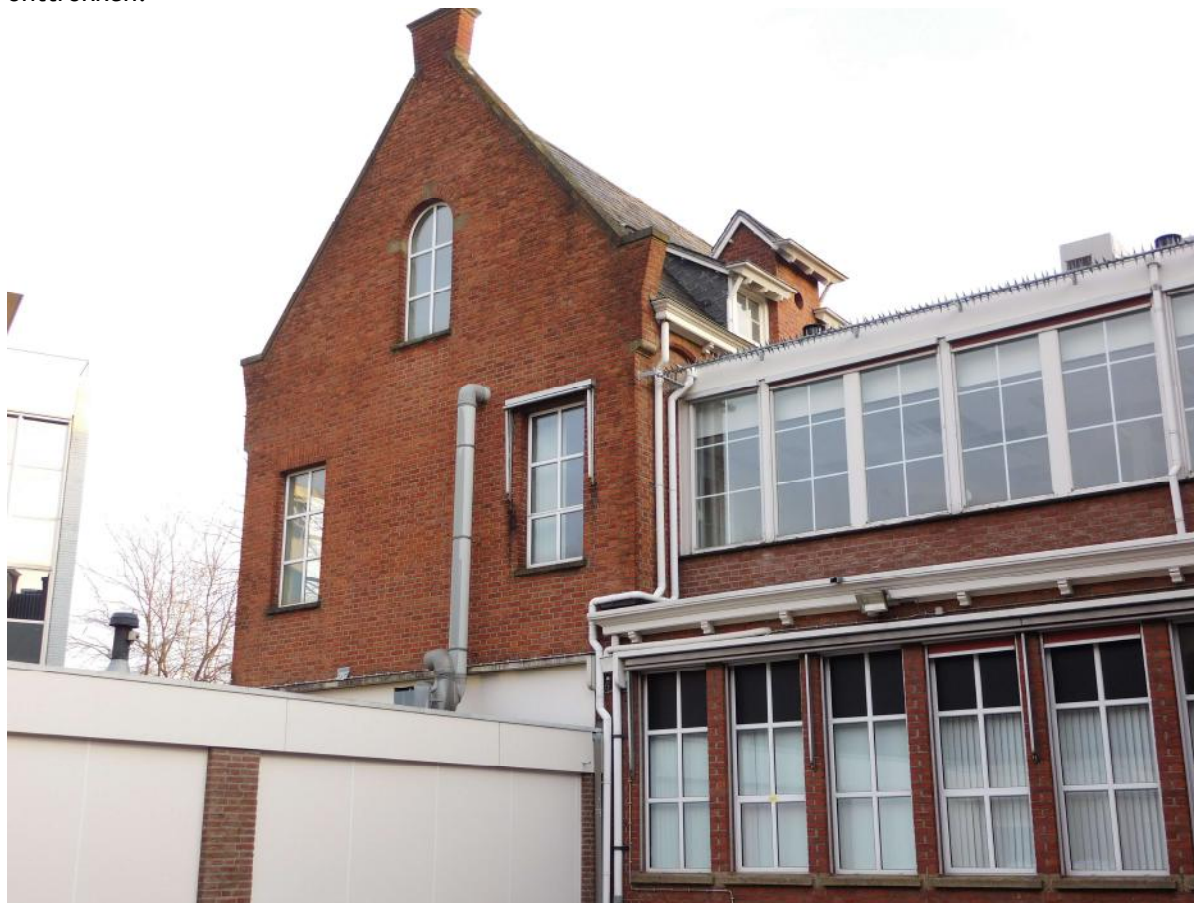
De achtergevel draagt nog de meeste sporen van de veranderingen die het gebouw sinds de jaren '40 heeft ondergaan. Door aan- en opbouwen zijn de oorspronkelijke geveldelen deels aan het oog onttrokken.

**Figuur 11 - (Gedeelte van) de achtergevel in 2020.**

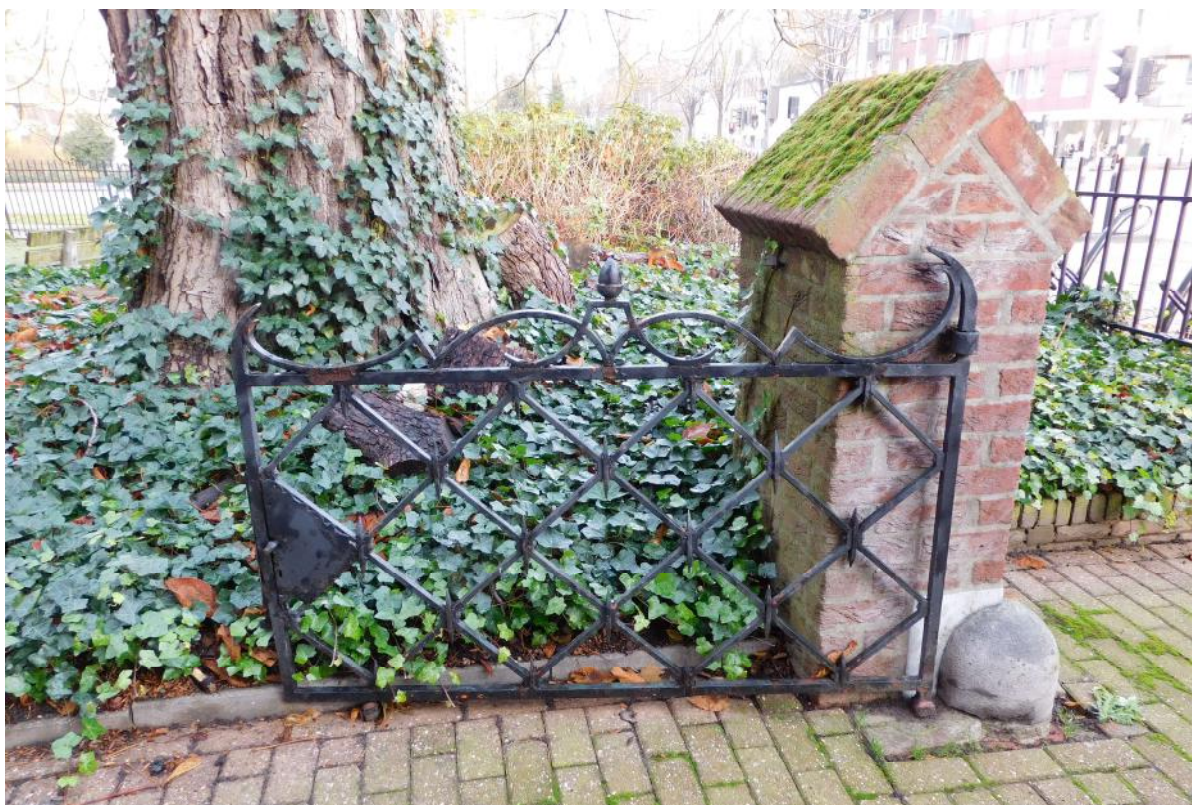
De erfafscheiding aan de voor- en de zijkanten was een onderdeel van het oorspronkelijke architectonisch ontwerp van het gebouw van de Raad van Arbeid. Deze erfafscheiding is grotendeels verwijderd: aan de voorzijde in verband met verbreding van de Stratumsedijk, aan de linkerkant in verband met de aanleg van parkeerplaatsen op eigen terrein. Alleen aan de rechterkant zijn nog enkele onderdelen overgebleven (**Figuur 12** en **Figuur 13**).

Figuur 13 - Poort met schampsteen.

Overgebleven onderdelen van de erfafscheiding aan de rechterzijde van het gebouw moeten eveneens behouden worden. In het schetsontwerp dat voor deze rapportage is ingezien, staat nog dat de kastanjeboom naast Stratumsedijk 28a gehandhaafd zal worden. Nader onderzoek zal moeten uitwijzen of dat daadwerkelijk mogelijk is.

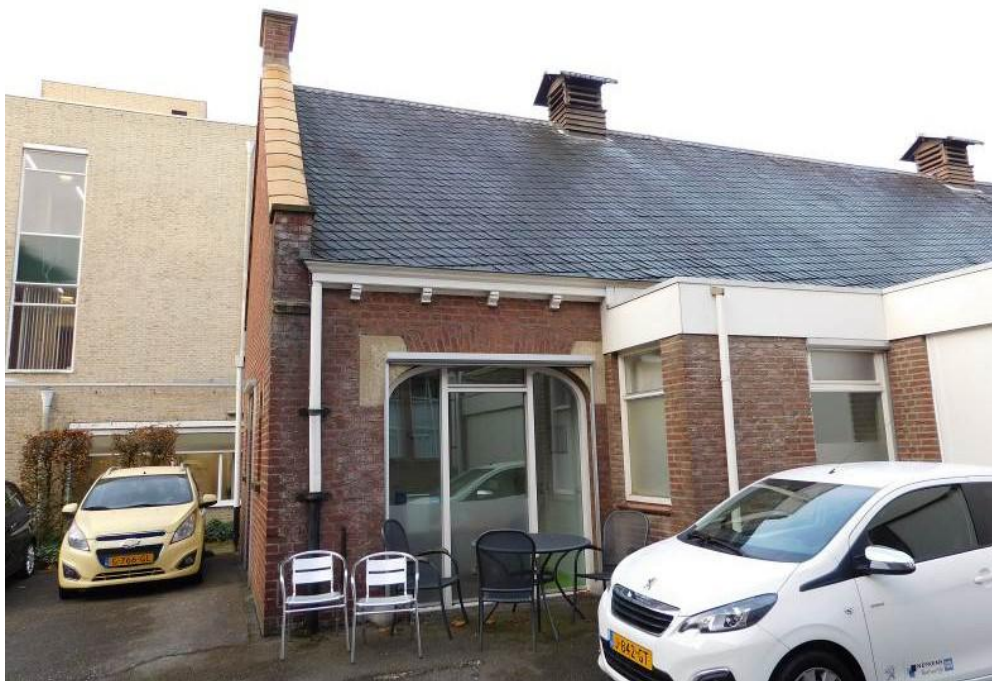
De oorspronkelijke vormgeving is in de zuidgevel en het dak nog redelijk herkenbaar, maar in de overige gevels niet meer. Bovendien is de oorspronkelijke functie (garage) nauwelijks meer herkenbaar. Het bijgebouw dat de verbinding vormt tussen het monumentale hoofdgebouw en de voormalige garage is in 1978 opgericht in een non-descripte stijl. Bij de aanwijzing van het hoofdgebouw als gemeentelijk monument zijn deze beide gebouwdelen expliciet uitgezonderd.

Figuur 15 - Bijgebouwen Stratumsewijk 28a: centraal een deel van de voormalige garage; rechts de tussenbouw.

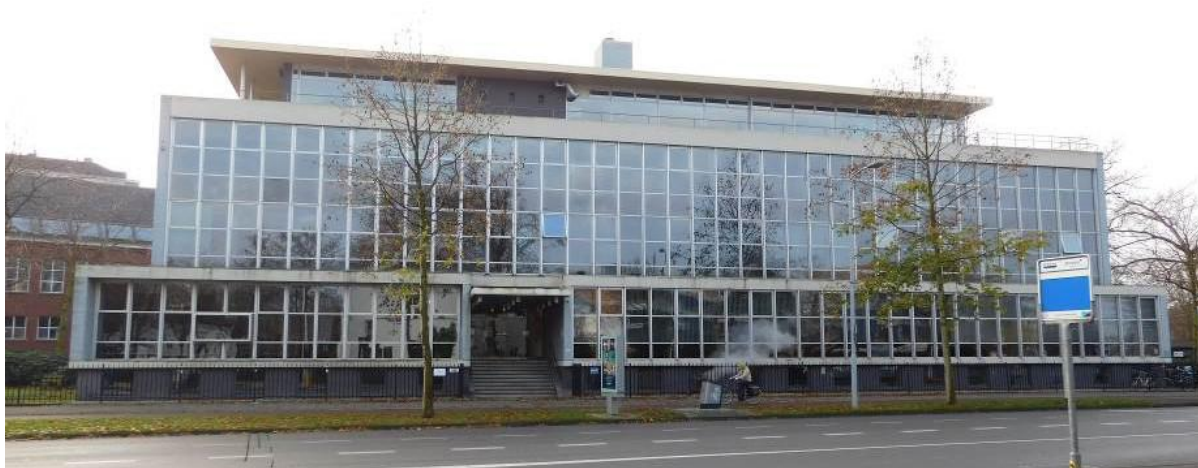
**Figuur 19 - P.Czn. Hooftlaan 14.**

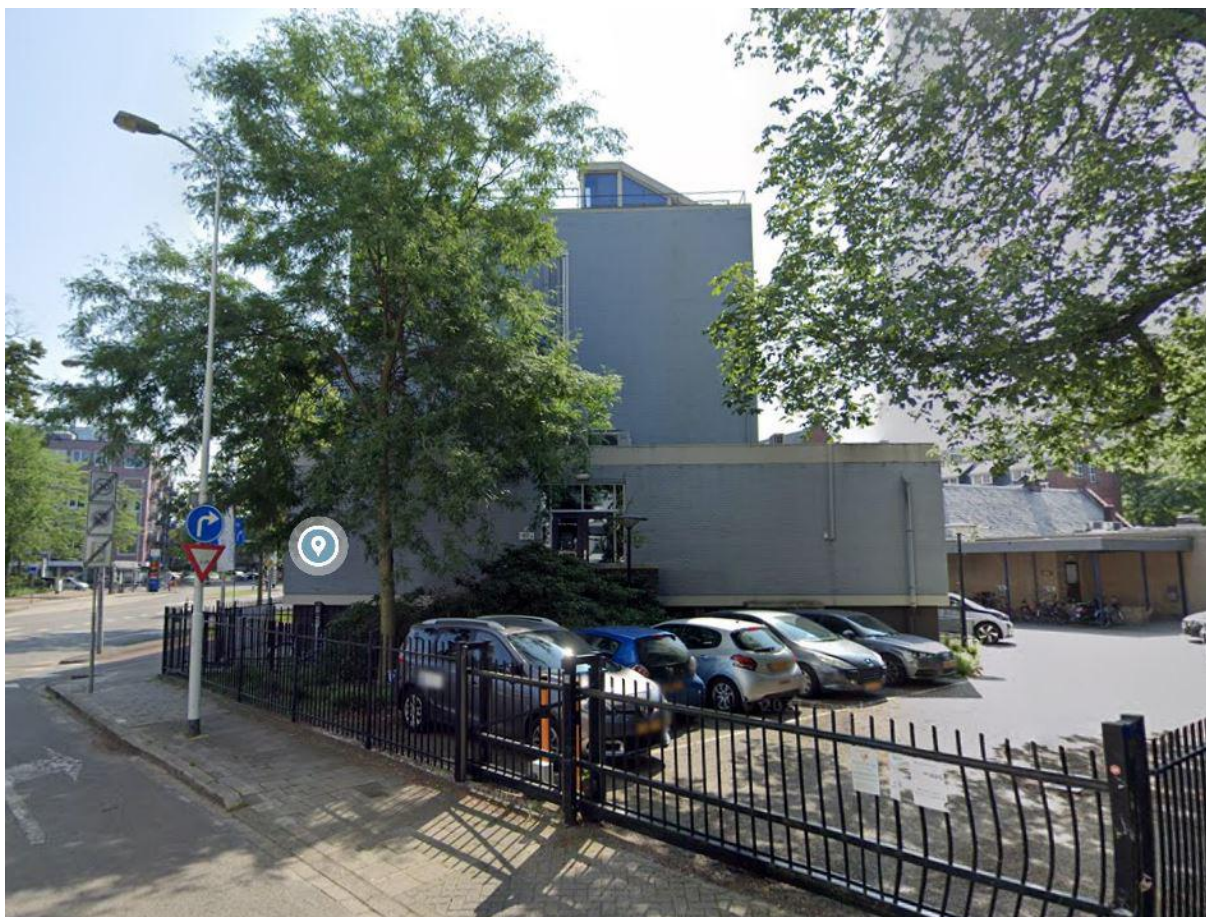
De glazen voor- en achtergevel van het pand vormen een tegenstelling tot de linker- en rechter zijgevel die geheel gesloten zijn. Ze zijn gemetseld van baksteen.

Figuur 20 - Rechter zijgevel (Streetview juli 2021).

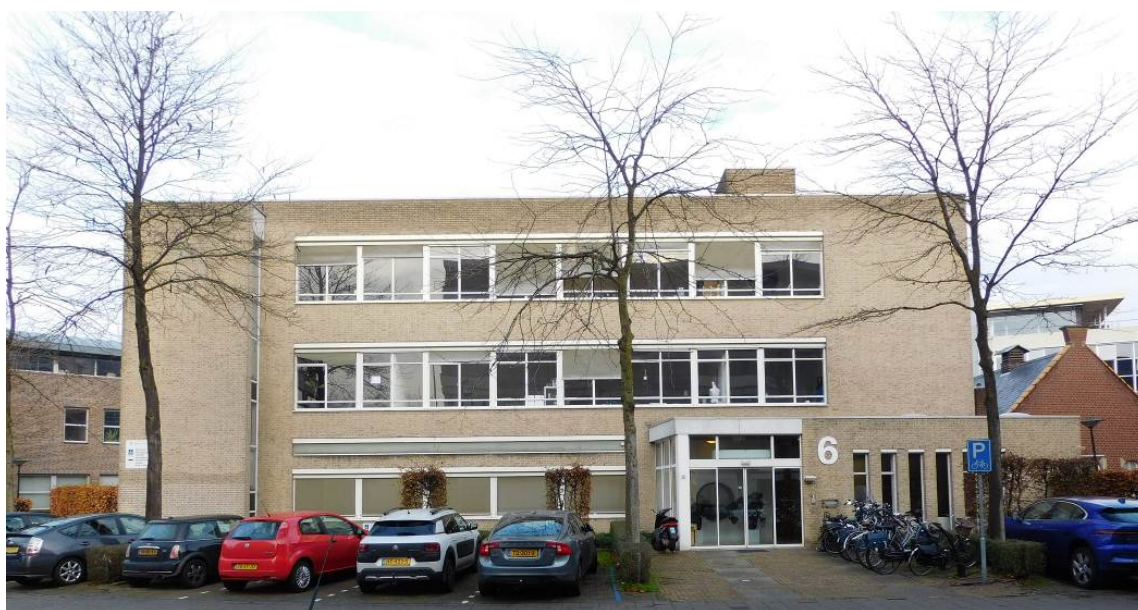
Het gebouw Bomanshof 6 is in 1969 gebouwd in de destijds gebruikelijke weinig uitgesproken van het modernisme afgeleide stijl. Opvallend is het relatief grote aandeel van (gele) baksteen in de voorgevel en de uitbouw met verticale vensters. Van dit gebouw werden geen bouwtekeningen ontvangen van de gemeente.

Figuur 21 - Bomanshof 6 - voorgevel.

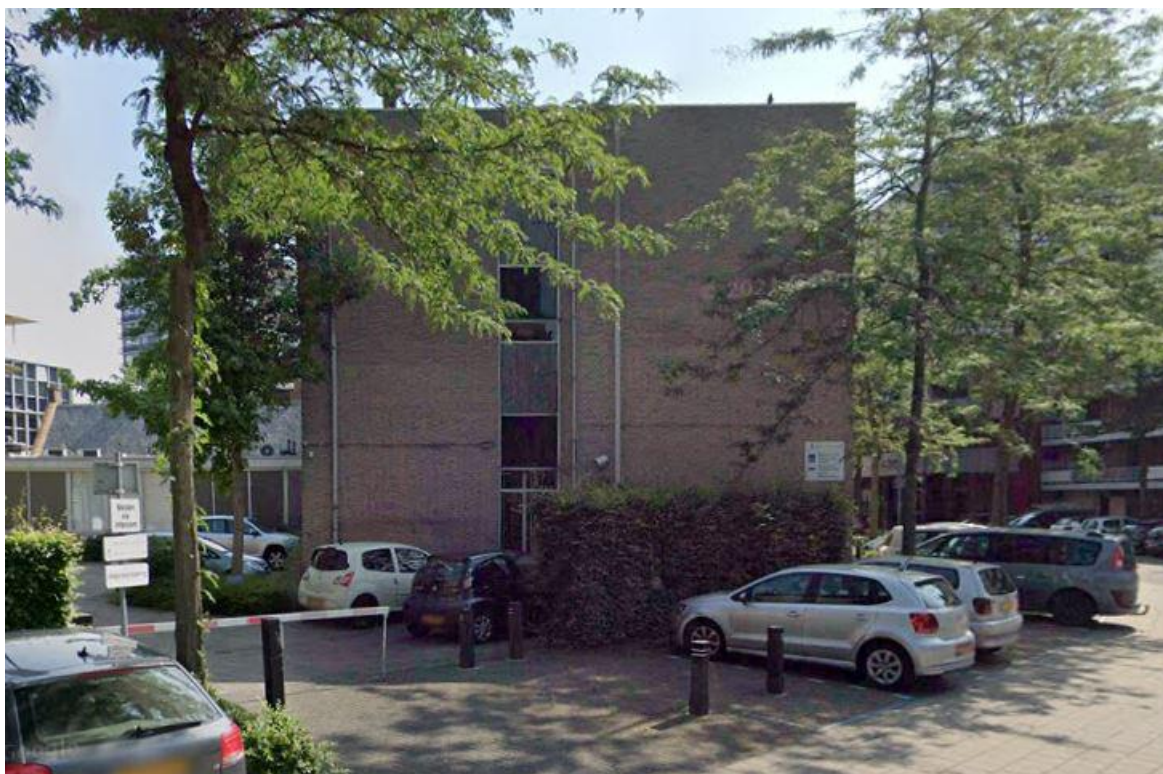
Figuur 22 - Bomanshof 6 - linker zijgevel (Streetview juli 2021).

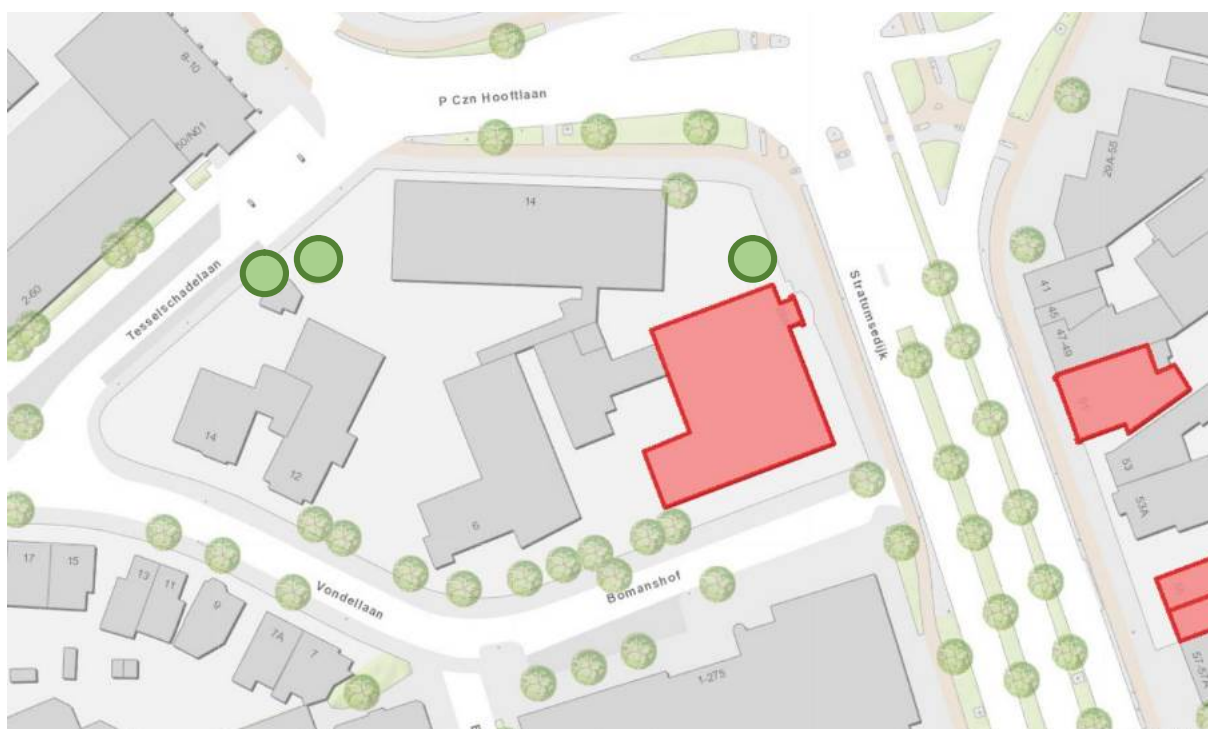
**Figuur 24 - Monumentenkaart gemeente Eindhoven; het pand Stratumsedijk 28a is in zijn geheel aangewezen als gemeentelijk monument, inclusief de in 1960 nieuw aangebouwde traveeën en exclusief de latere aanbouw en de garage. De groene bolletjes geven de plaats van de oude bomen aan.**

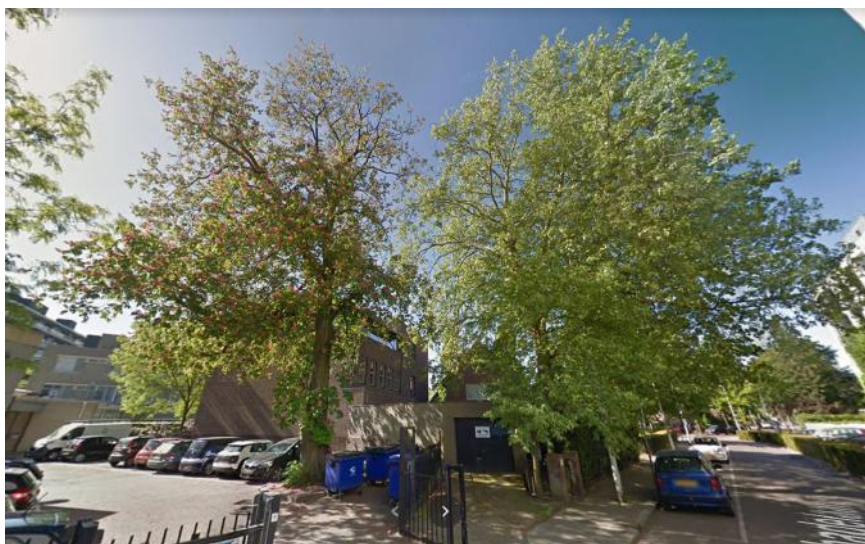
De kastanjabomen en de plataan op het terrein hebben behalve een natuurlijke waarde ook enige cultuurhistorische waarde, als overblijfsel van de tuinaanleg van de villa die hier voorheen stond. Nader onderzoek naar de conditie van de bomen wordt aangeraden.

**Figuur 25 - De kastanje (links) en de plataan (rechts) nabij de hoek Tesselschadelaan- P.Czn. Hooftlaan (bron: Streetview, mei 2018).**

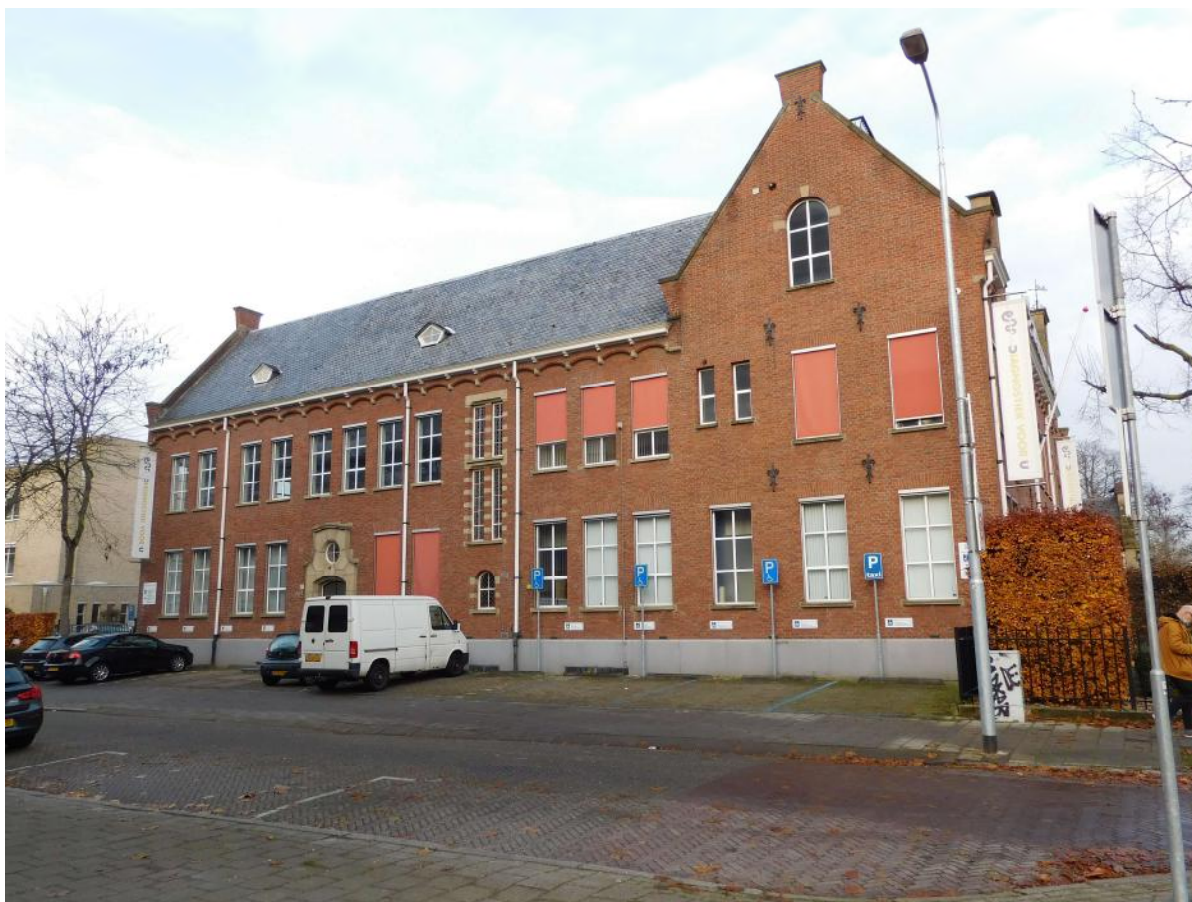
Figuur 26 - De linker zijgevel van het gebouw van de Raad van Arbeid, eveneens rijk gedecoreerd.
