**Rapport**  
**Boom Effect Analyse**  
**Mascagnistraat - Eindhoven**

Opdrachtgever : BAM Wonen B.V.  
[Redacted]  
Postbus 6081  
5600 HB EINDHOVEN

Kenmerk : 03P2204214  
Datum rapport : 17 oktober 2022  
Opgesteld door : [Redacted]  
Gezien door : [Redacted]

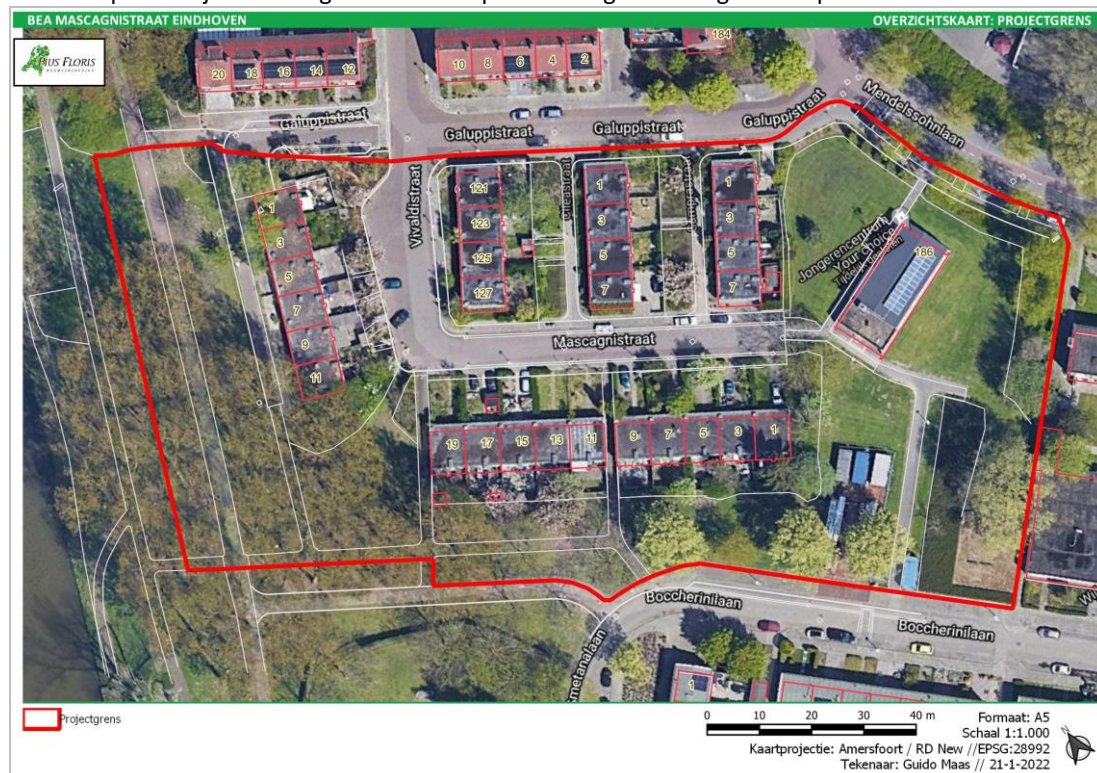
**Figuur 1** Overzichtsfoto projectlocatie met projectgrens.

Het projectgebied omvat een terrein rondom de straten Mascagnistraat, Vivaldistraat, Cileastraat, Perosistraat en Camprastraat Eindhoven (Figuur 1). Deze straten zelf maken volledig deel uit van het projectgebied. Aan deze straten staan 28 gelijkvloerse (bungalow) rijwoningen met voor- en achtertuinen waarvan een deel leeg staat. Het wijkje wordt omzoomd door een parkachtige omgeving. Ten oosten staat een pand met publieksfunctie, ten westen ligt het groene lint langs het afwateringskanaal (Genderdal). De meeste aanwezige bomen maken onderdeel uit van de parkachtige structuur. Enkele bomen staan als straatboom aan de Vivaldistraat en Mendelssohnlaan, en in het park in lijnform langs het snelfietspad dat langs de westgrens loopt.

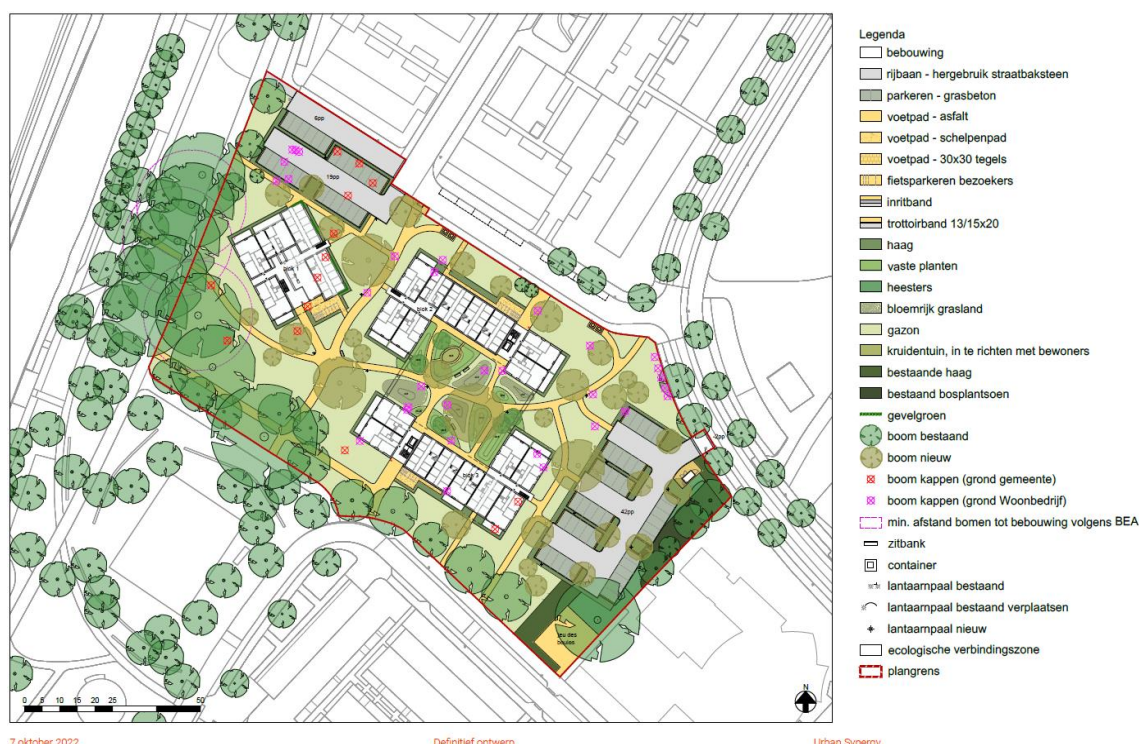
**Figuur 2** Plankaart uit 'Mascagnistraat Eindhoven – Inrichtingsplan en beplantingsplan, Definitief Ontwerp' door Urban Synergy. Ook zijn de te kappen bomen weergegeven.

Aanleiding voor deze Boom Effect Analyse zijn de door BAM Wonen B.V. voorgenomen ontwikkelingsplannen in het kader van sloop- en nieuwbouw. De voorgenomen ontwikkelingen zijn (Figuur 2):

- Sloop woningen en omvorming woonkavels (herverkaveling);
- Nieuwbouw cluster van 3 appartementengebouwen:
  - Corridor gebouw: 5 verdiepingen excl. begane grond. Voor dit gebouw is door de opdrachtgever vooraf aangegeven dat verplaatsen mogelijk is als de constatering uit de BEA dit wenselijk maken;
  - Galerij gebouw noord: 3 verdiepingen excl. begane grond;
  - Galerij gebouw zuid: 2 verdiepingen excl. begane grond;
- Aanleg parkeerplaatsen;
- Inrichting buitenterrein.

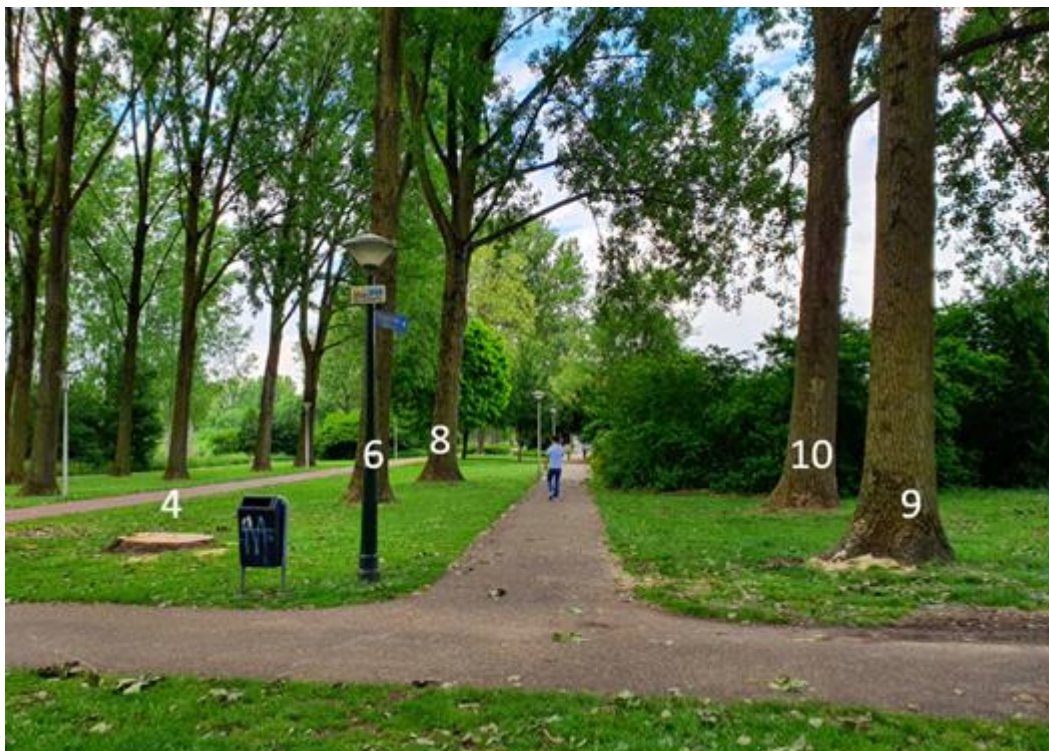
**Figuur 4** Boom 4 is reeds door derden verwijderd.

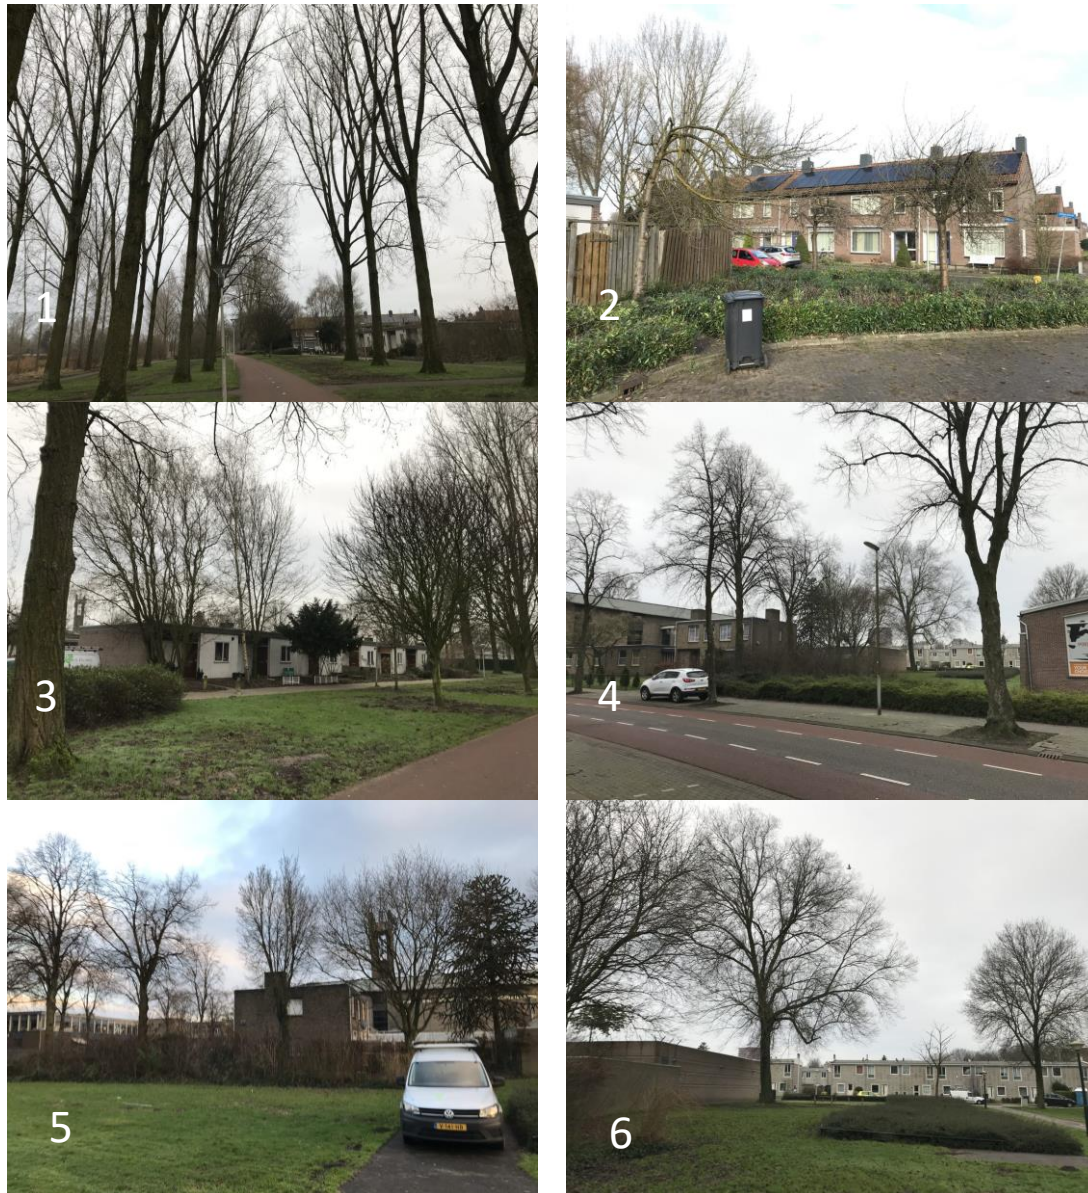
**Figuur 5** Impressies plangebied. **1)** Zicht langs westgrens met Canadese populieren **2)** Sierkersen aan Vivaldistraat en Galuppistraat **3)** Impressie tuinbeplanting (achtergrond) **4)** Zicht vanaf Mendelssohnlaan richting toekomstige parkeerplaats met de bomenrij langs oostelijke westgrens **5)** Bomenrij aan oostgrens, waar parkeerplaatsen beoogd zijn **6)** Zicht richting zuidoosthoek, waar parkeerplaatsen beoogd zijn.

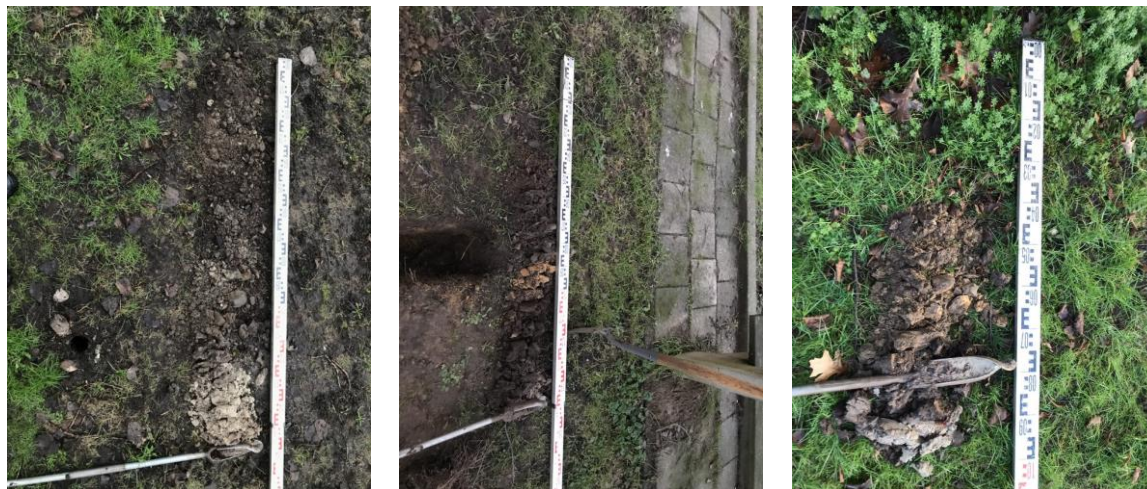
**Figuur 7** Profielboringen op locaties A, B en C (v.l.n.r.).

De bodemopbouw in het gebied is als volgt (Figuur 7), dieptes zijn in cm -maaiveld:

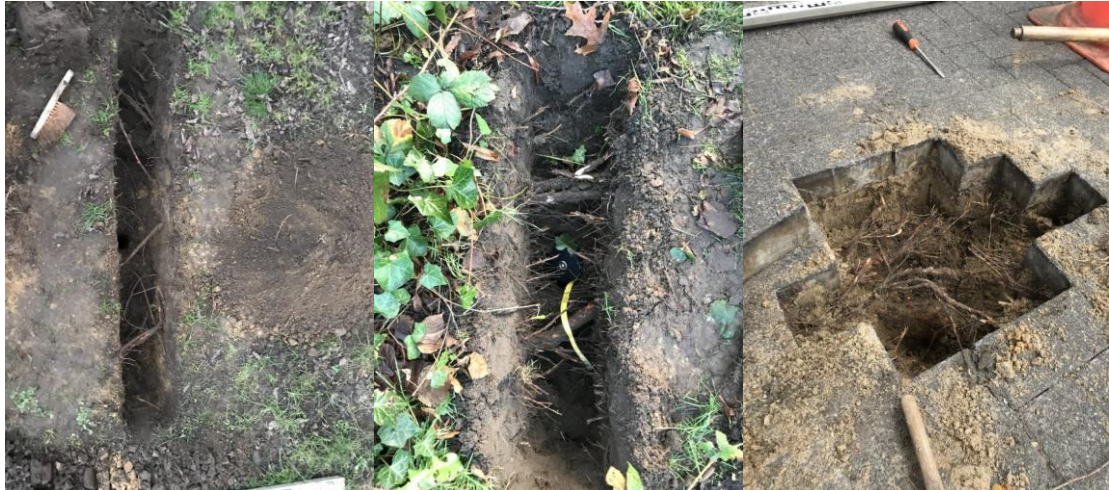
In proefsleuf C (diepte 35 cm -m) is matig intensieve beworteling aangetroffen, maximale diameter van de wortels is hier ca. 3 cm (Figuur 8). De afstand van proefsleuf C tot het hart van de Hollandse linde (boom ID 77) bedraagt ca. 4,2 meter. Veel van de zichtbare beworteling is afkomstig van de aanwezige hedera.

In proefsleuf D (diepte 25 cm -m) is intensieve opnamebeworteling aangetroffen en een eerder afgezette stabiliteitswortel met een diameter van ca. 10 cm (Figuur 8). De afstand van proefsleuf D tot het hart van de Hollandse linde (boom ID 76) bedraagt ca. 2,2 meter.

**Figuur 8** Proefsleuf op locatie B (links), locatie C (midden) en locatie D (rechts).

Bij de aanleg van de ontsluiting van de parkeerplaats richting de Mendelssohnlaan conform huidig ontwerp treedt ernstige schade op aan het wortelgestel van boom 76, met tevens stabiliteitsrisico's tot gevolg. De inrit moet worden verplaatst tot tenminste 3,5 meter uit het hart van deze boom. Bij verschuiving van de inrit moet deze afstand tevens worden aangehouden voor de bomen 74 en 78, ervan uitgaande dat bij het verschuiven van de inrit deze ook dichterbij de laatst genoemde bomen komt.

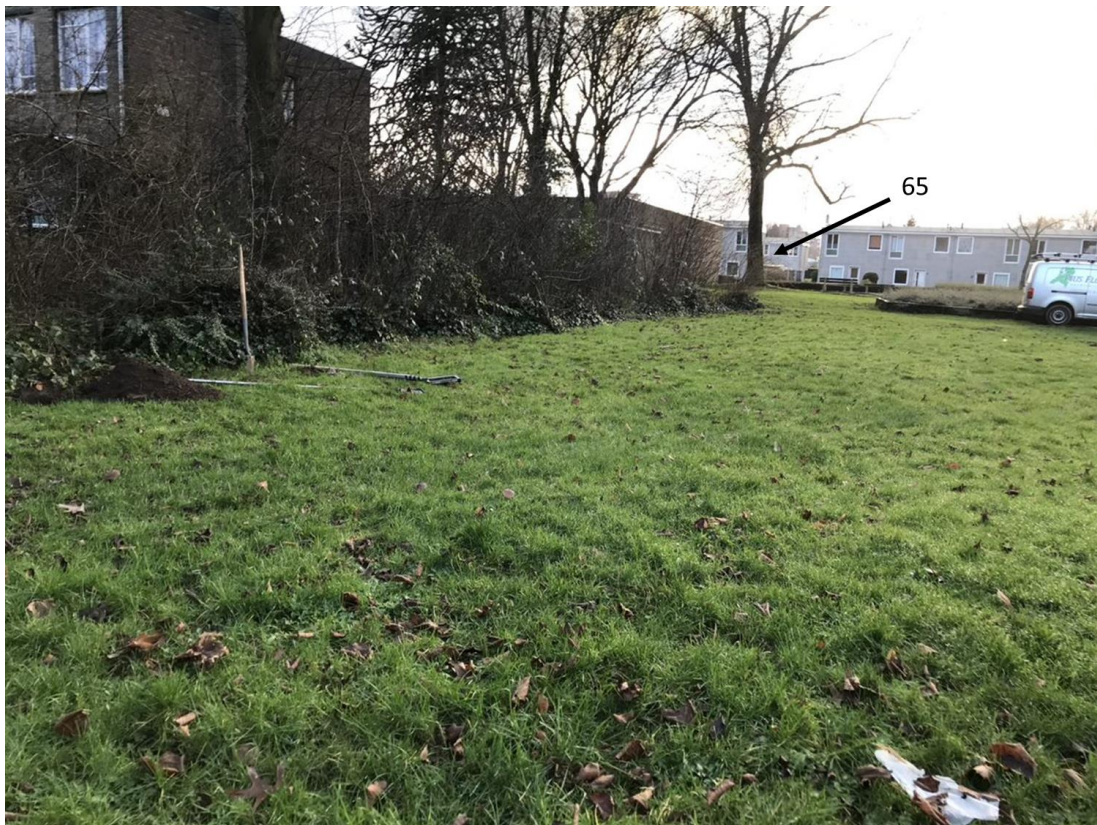
**Figuur 9** Oopend maaiveld in de richting van de groeiplaats van de Hollandse iep met boom ID 65.

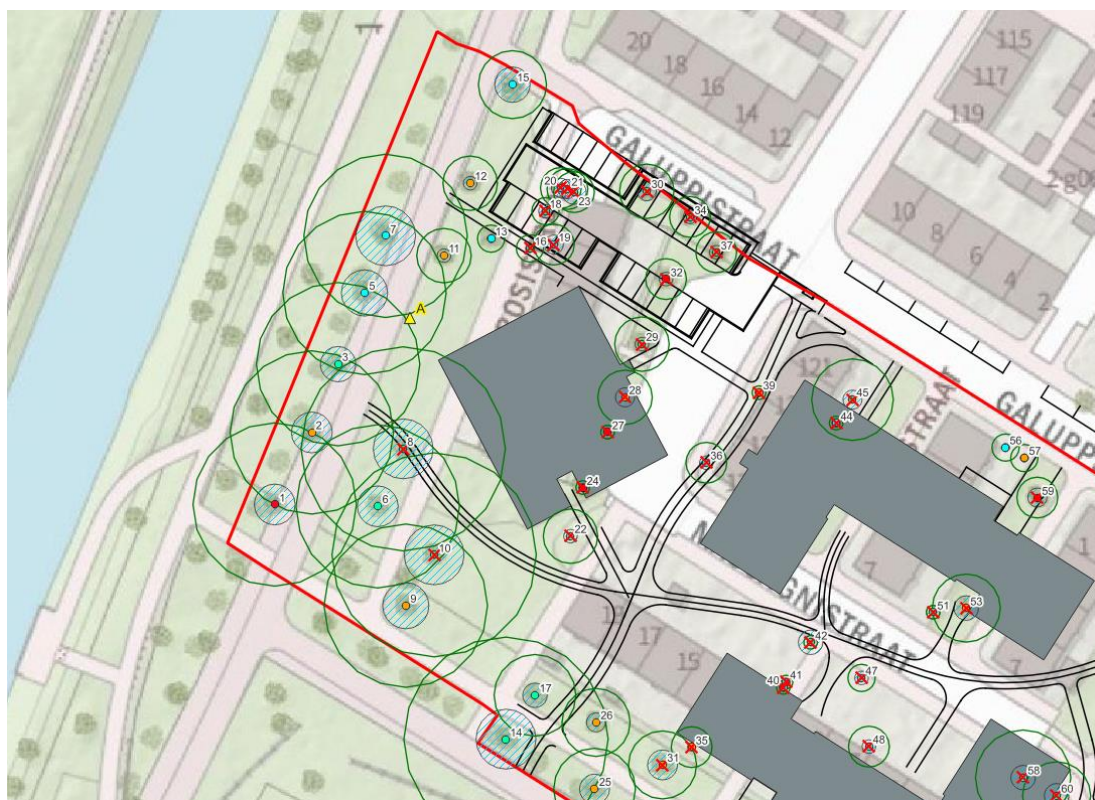
1. Het galerij gebouw zuid inclusief benodigde bouwzone van 3,0 meter komt tot ver binnen de kroon van de Japanse sierkers met boom ID 31. Circa de helft van de kroon van deze boom gaat verloren;
2. Het corridor gebouw komt tot relatief dichtbij (<3 meter) de kroon van de Canadese populieren met boom ID 3 en 5 en 8. De hoogte van de onderste kroondelen bedraagt ca. 5,5 m +mv. Er zijn specifieke maatregelen nodig voor duurzaam boombehoud;
3. Een tak van de Hollandse iep met boom ID 65 groeit relatief laag, aan de kant waar de toekomstige parkeerplaats is gepland. Er zijn specifieke randvoorwaarden van toepassing.

**Figuur 10** Kroonprojectie van bomen in relatie tot het Corridor gebouw. Bomen 8 en 10 worden verwijderd en vormen dus geen knelpunt. Onderin is de kroon van de Japanse sierkers met boom ID 31 ten opzichte van het zuidelijk Galerij gebouw te zien.

- De bouw van het Corridor gebouw vindt dichtbij (<3 meter) de kronen van de bomen met boom ID 3 en 5 plaats. Er zijn specifieke randvoorwaarden van toepassing om kroonschade tijdens de werkzaamheden te voorkomen;

De bouw van het Corridor gebouw vindt relatief dicht bij de kronen van boom 3 en 5 plaats (<3 m). Takken van deze bomen die binnen een zone van 5 meter rondom het gebouw groeien dienen tot buiten deze zone te worden teruggesnoeid. Deze afstand is hier van belang om schade aan het gebouw door schurende of vallende takken te voorkomen. Omdat enkel een hoek van het gebouw nabij deze bomen komt (en niet een gevel) gaat het om slechts enkele takken. Snoeiwerkzaamheden dienen te worden uitgevoerd door een gecertificeerd boomverzorger (European Tree Worker).

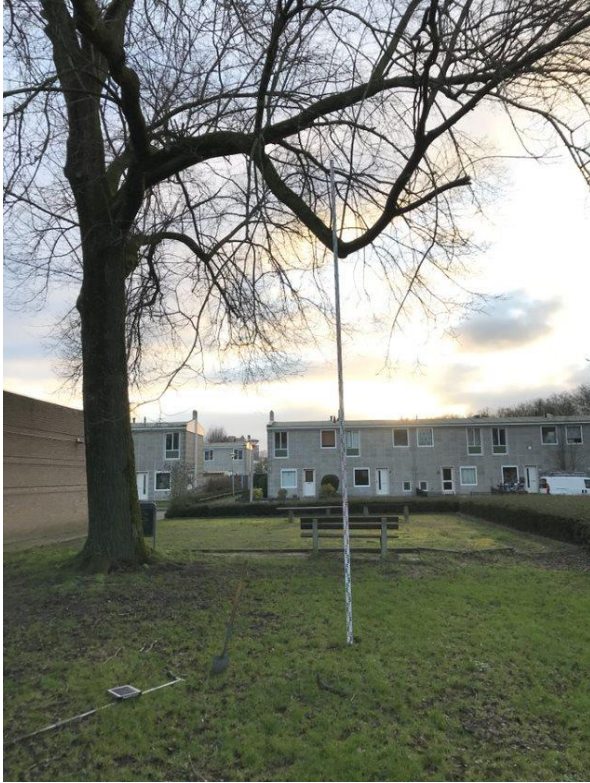
**Figuur 11** *Zicht op onderkant kroon Hollandse iep 65.*

- Een onderste tak van boom 65, boven de toekomstige parkeerplaats, groeit relatief laag. Wanneer de tak niet wordt verwijderd kan schade aan de kroon van deze boom en aan voertuigen ontstaan wanneer verkeer onder de boom rijdt. Er zijn specifieke randvoorwaarden van toepassing;

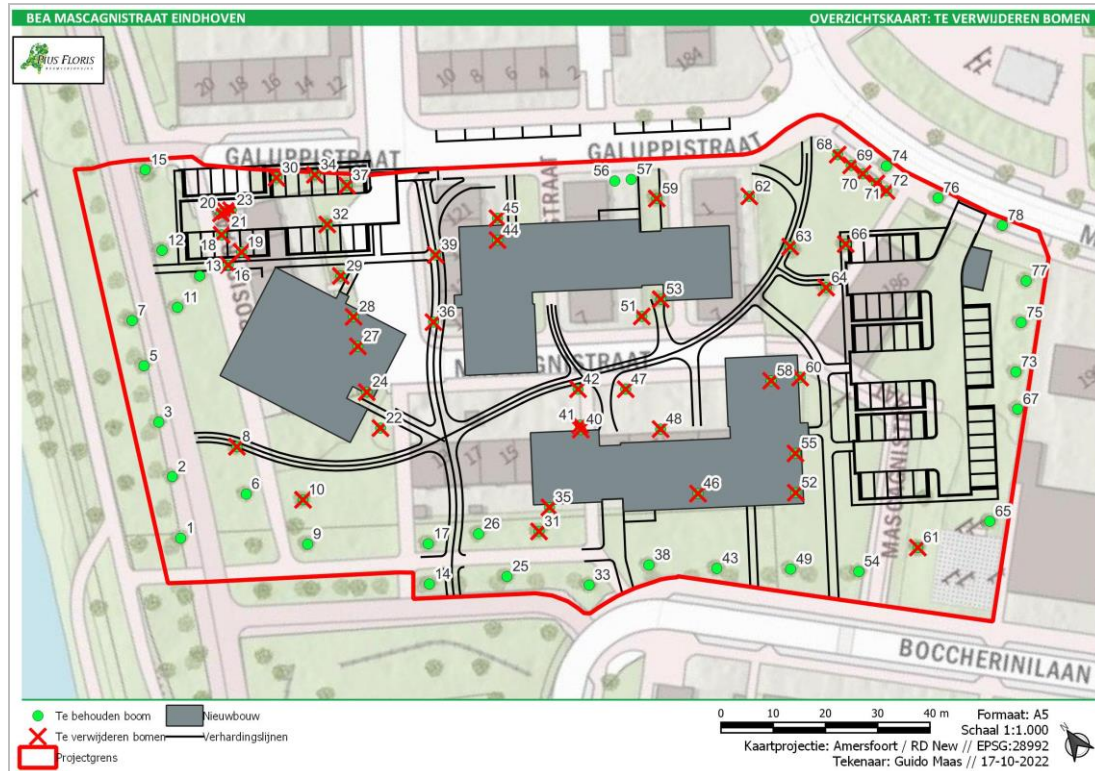
**Figuur 12** Overzichtskaat te verwijderen bomen.

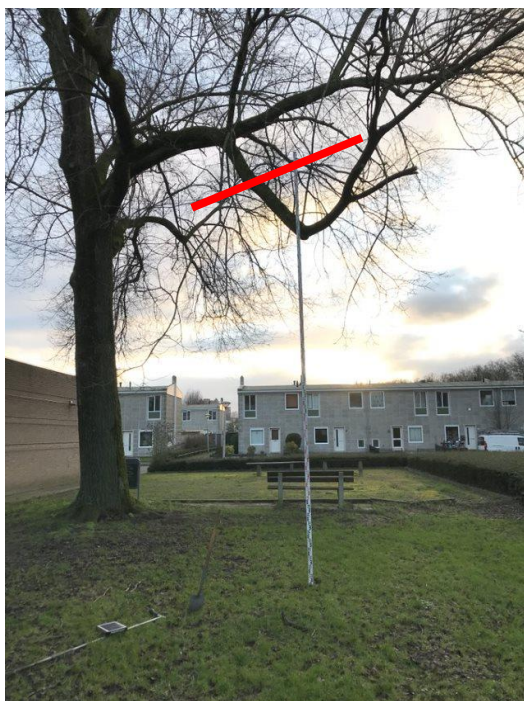
**Figuur 13** Terug te snoeien tak van Hollandse iep 65.

- Een onderste tak van de Hollandse iep met boom ID 65 kan worden verwijderd door een gecertificeerd boomverzorger, om zo aan de wettelijke doorrijhoogte van 4,5 m +mv te voldoen (Figuur 13).
