## Eindhoven Sint Catharinastraat 13 Woningen

Bouwhistorische verkenning

BAAC Rapport B-20.0300

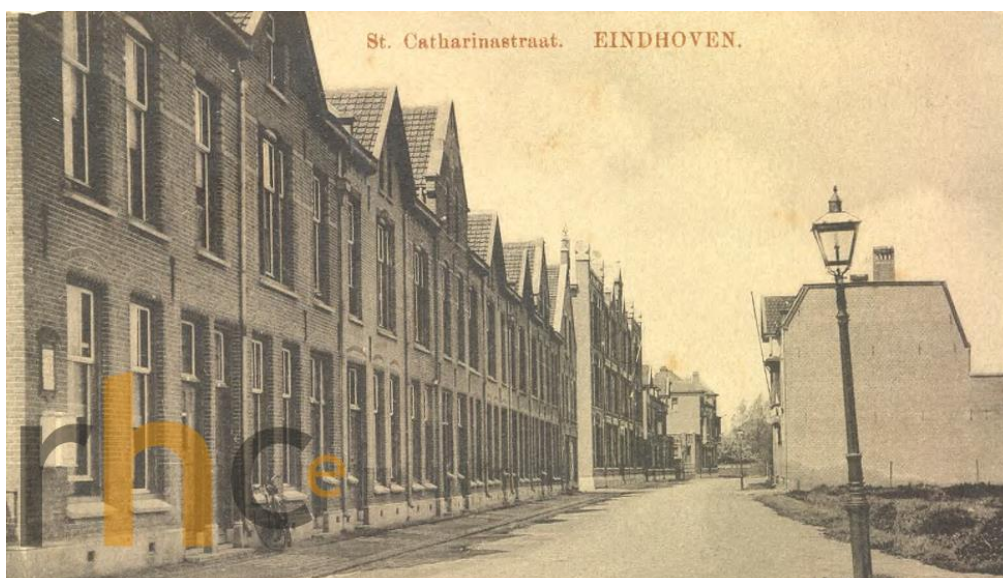
*Foto uit de periode 1910-1920 (RHCE 15727). De plek waar nummer 13 zou komen, rechts van de lantaarnpaal tot aan de blinde gevel, is nog onbebouwd. De verdere bebouwing is wel aanwezig.*

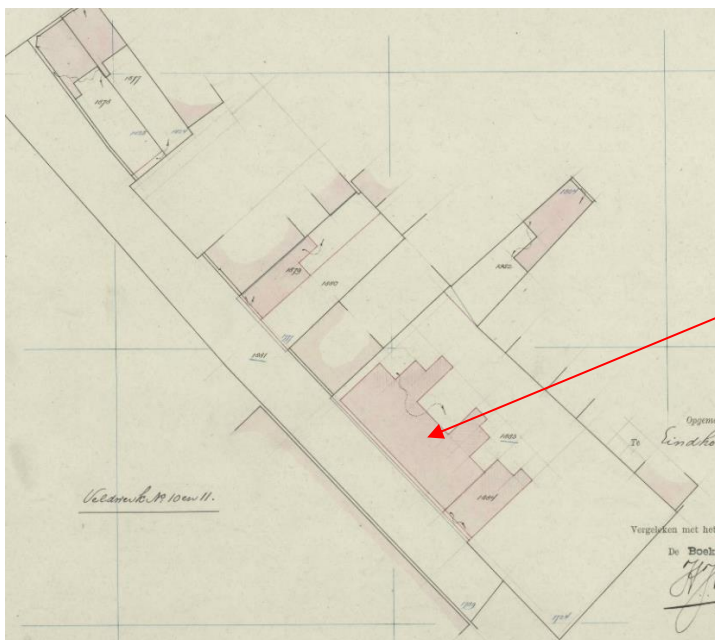
*Kadastrale hulppkaart uit 1919. Bij de rode pijl nummer 13 met kadastraal nummer 1883. Het meeste rechtse deel heeft een apart nummer 1884 en werd in 1926 samen met het onbebouwde deel van het perceel ernaast verkocht.*

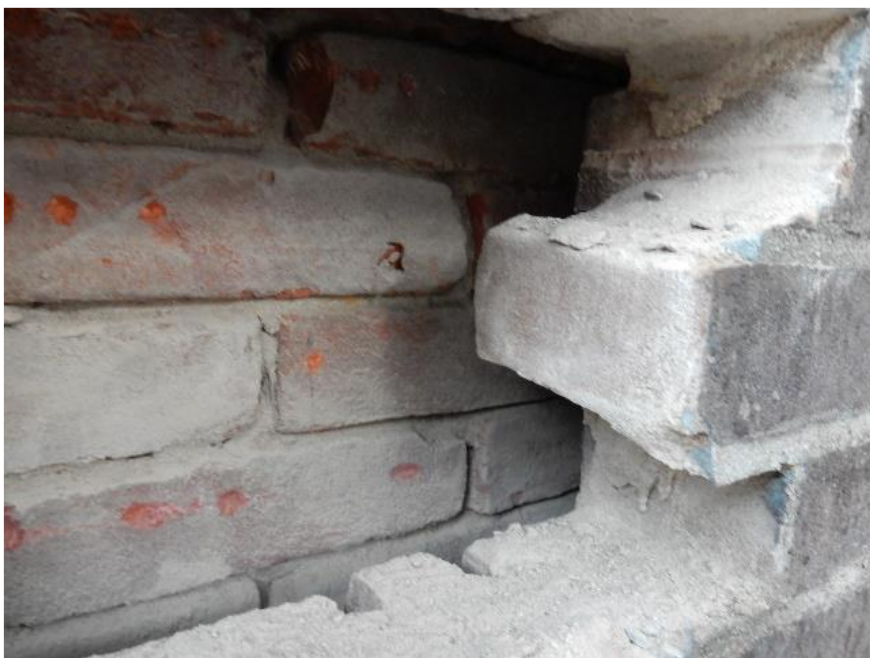
*Eén van de gemaakte openingen in de voorgevel die de spouw met het binnenblad laat zien (afbeelding HERE Bouwadvies en Vianen Bouwadvies).*

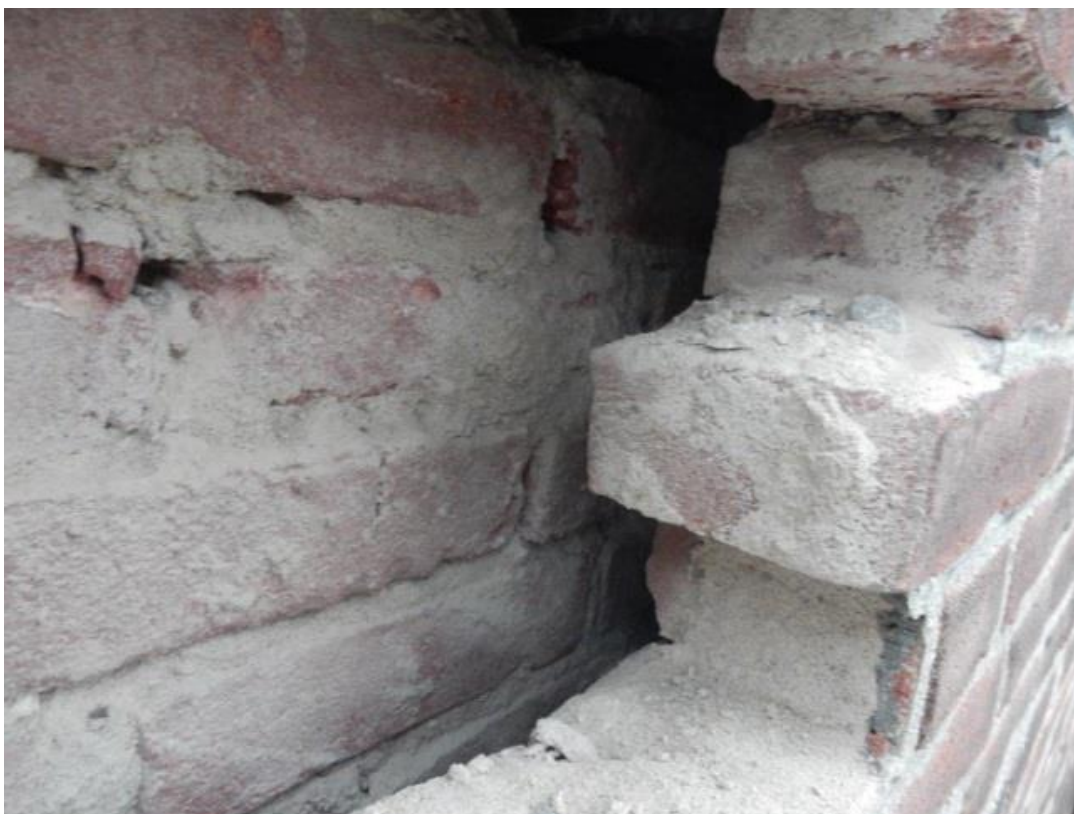
*De opening in de achtergevel laat eenzelfde opbouw van het metselwerk zien (afbeelding HERE Bouwadvies en Vianen Bouwadvies).*

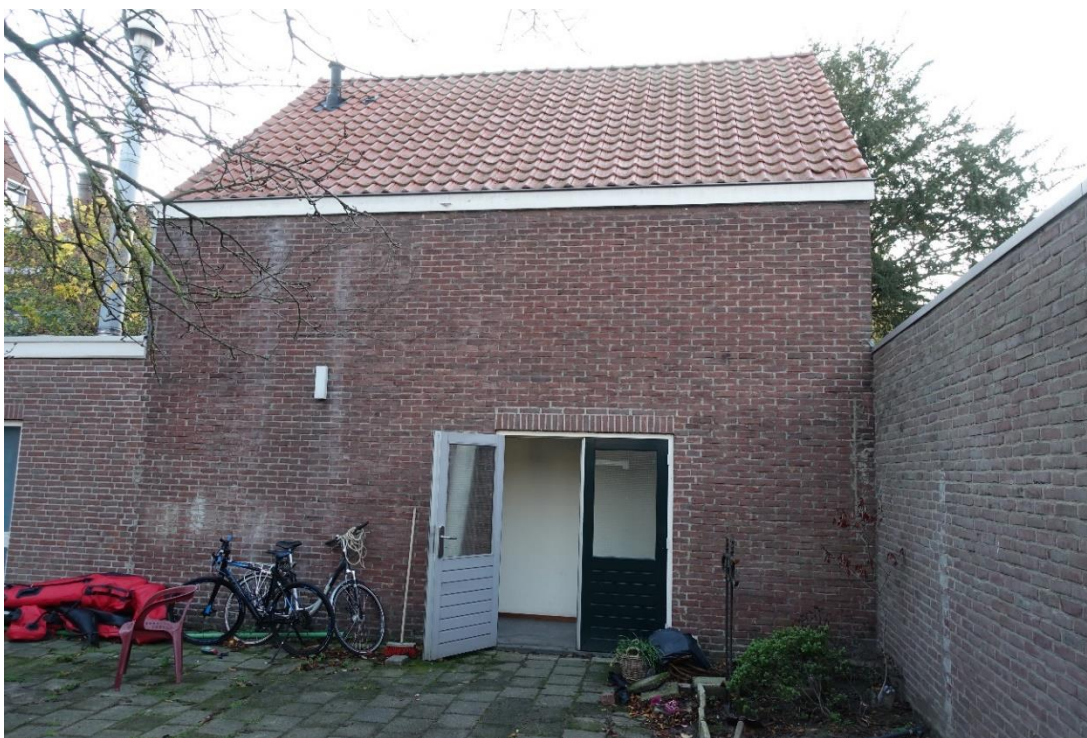
*De linker gevel van het losse bouwdeel op het binnenterrein. De deuropening is later in het halfsteensverband ingebroken. Het halfsteens verband kan op een relatief recent bouwjaar duiden, maar kan ook zijn toegepast omdat het gebouw vanaf de straat niet zichtbaar was. Het komt op de kadastrale hulpkaarten niet voor.*

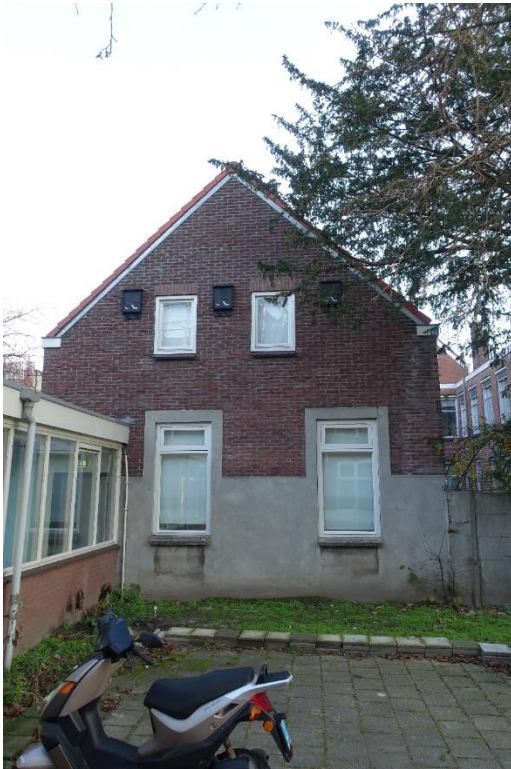
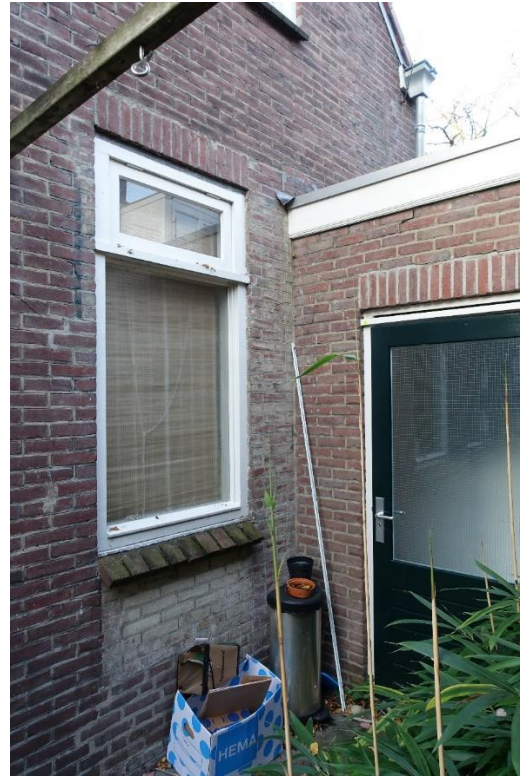
*Links de voorgevel van het losse bouwdeel. Ook hier een halfsteens verband waarbij alle vensters latere wijzigingen betreffen.*

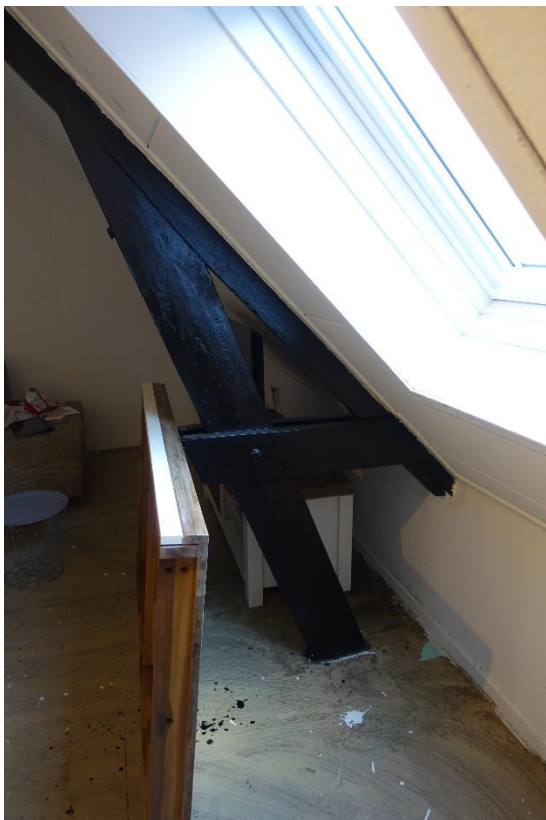
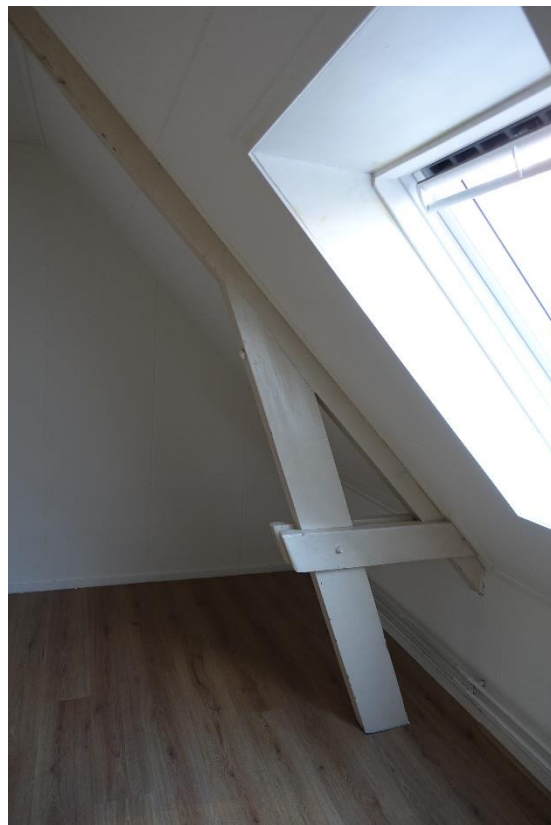
*Links de kreupele stijl met blokkeels bij de muurplaat in de tweede kap.  
Rechts dezelfde constructie in de vijfde kap.*

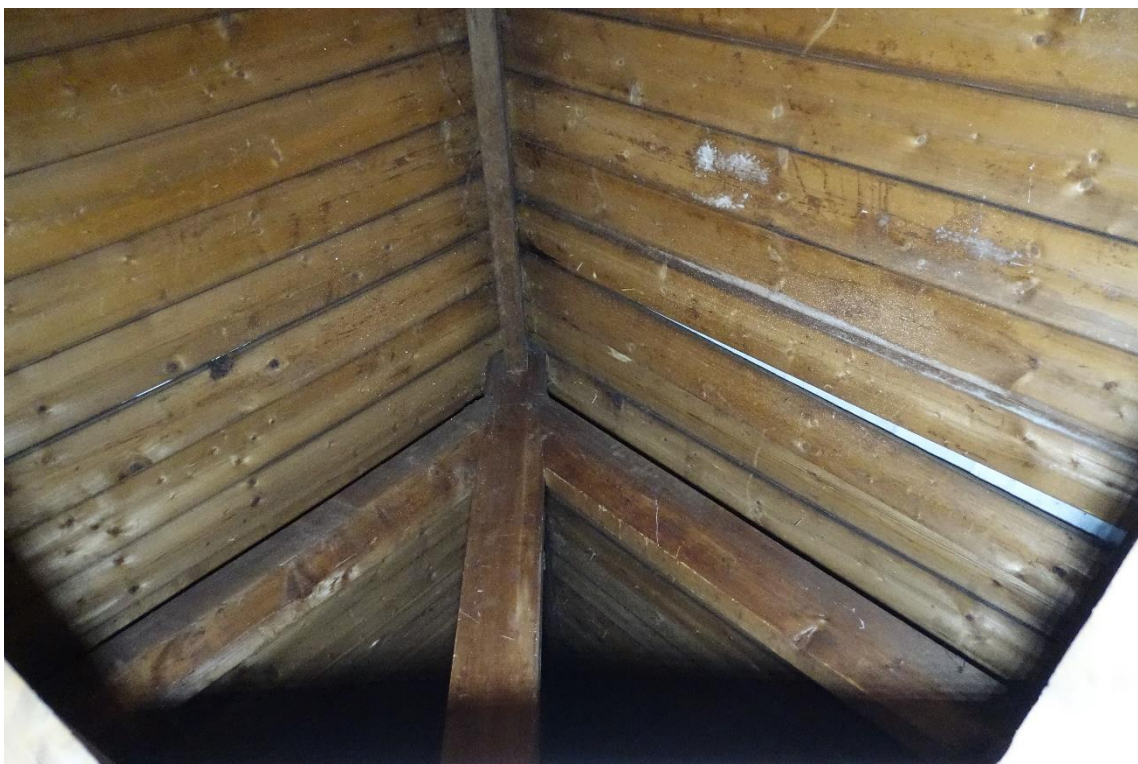
*Boven de trekbalken ligt een verder niet afgewerkte vliering die zicht geeft op de top van het spant met de spantbenen die in de makelaar zijn ingelaten. Ook het staande beschoot is duidelijk zichtbaar.*

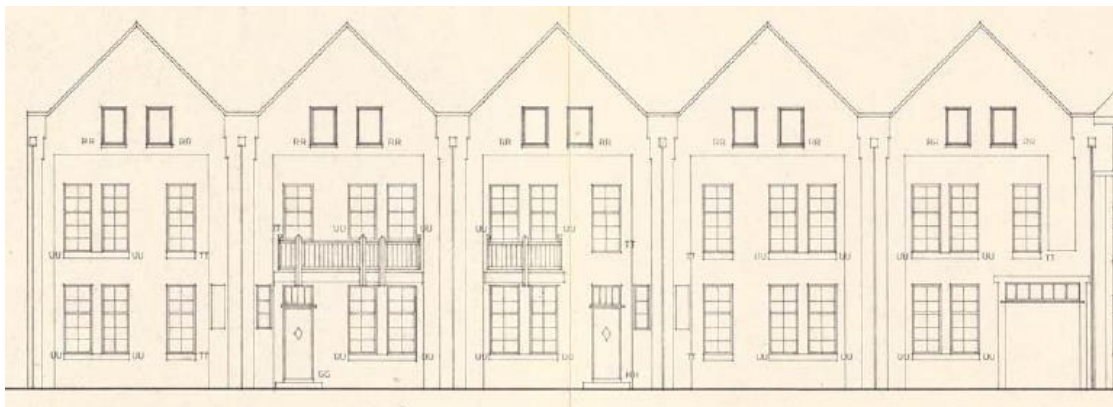
*Uitsnede uit de tekening uit 1980 met de voorgevel. De verdeling in vijf gelijke gevels is direct herkenbaar. Geheel rechts de in 1931 aangebrachte doorgang naar het achter terrein. De indeling als tweebeuk is bij elk van de vijf gevels ook goed herkenbaar. De vernieuwde topgevels zijn ontdaan van de ornamentiek die op de tekening uit 1931 is weergegeven. Een opname van de huidige situatie levert geen goed beeld op omdat de hele gevel is ingesteigerd.*

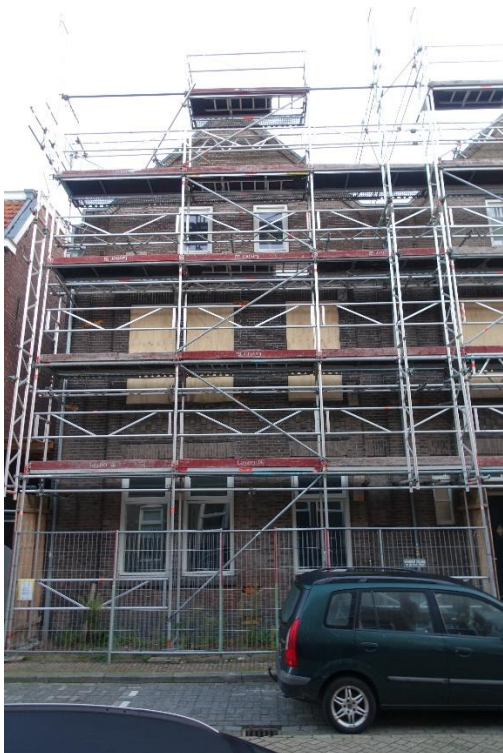
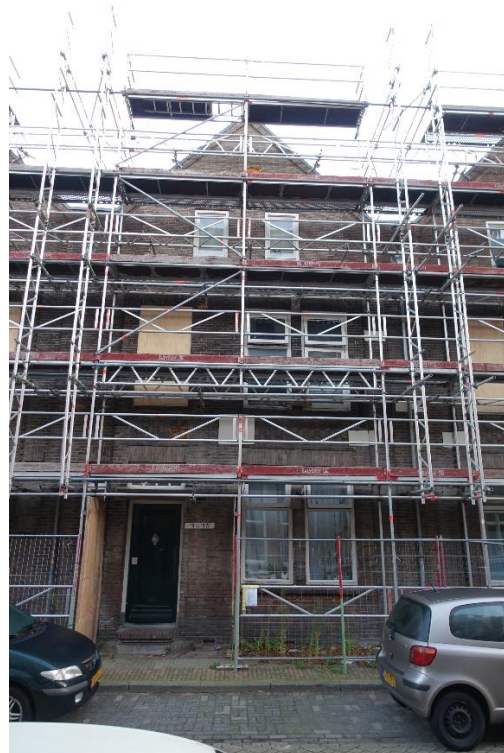
*Links de meeste linkse gevel, er is een smalle steeg die tussen het pand en nummer 11 ligt. Rechts de tweede gevel. Deze heeft als eerste een voordeur heeft. De afgeplakte vensters betreffen de leegstaande appartementen. De indeling met een smalle en brede beuk is goed herkenbaar. Deze is overigens in de achterliggende ruimtes veelal niet doorgevoerd.*

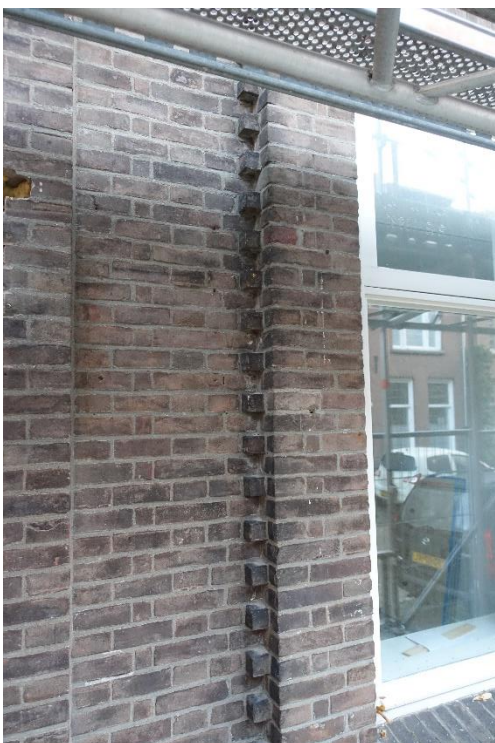
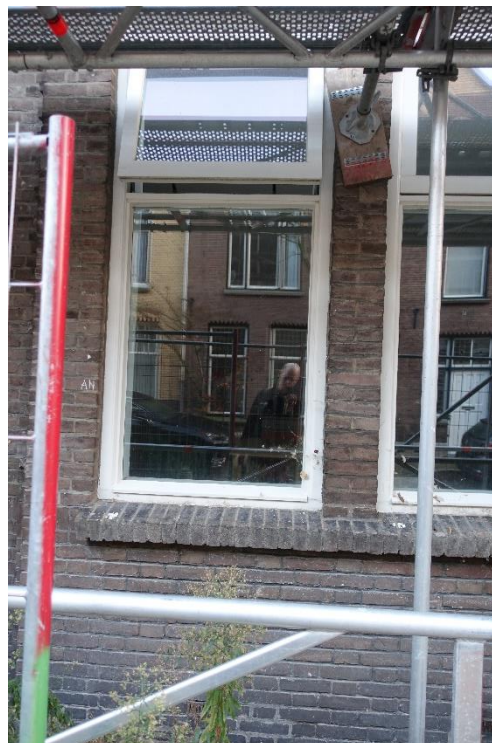
*Links aan de rechterzijde de tandlijst langs het geveldeel waarin de vensters staan, geheel links de pilaster. Rechts de brede beuk met twee vensters met de gemetselde vensterbank er onder.*

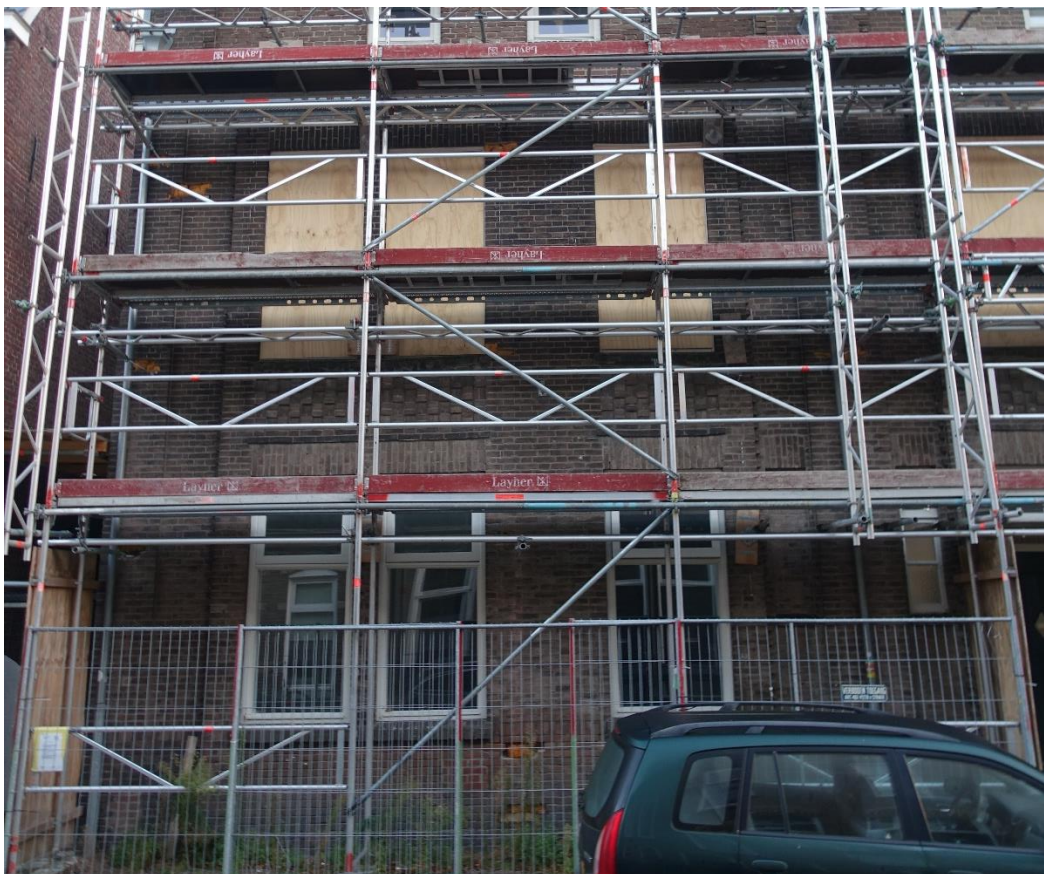
*De gevelopeningen staan in het naar voren geplaatste geveldeel dat herkenbaar is aan de overgang naar het eigenlijke gevelvlak en de pilasters ernaast. Het eigenlijke gevelvlak krijgt door de ligging tussen het geveldeel en de pilasters de vorm van een spaarveld.*

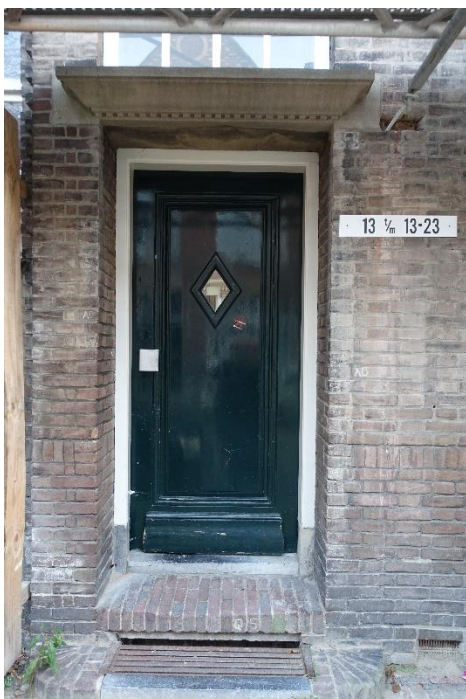
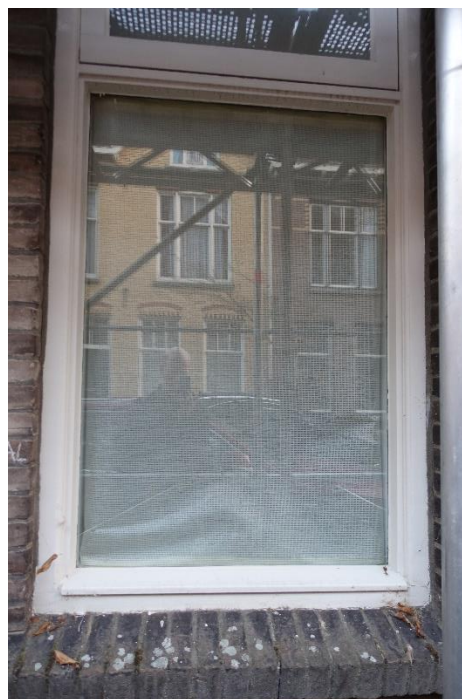
*Links de voordeur aan de linkerzijde, het geheel is oorspronkelijk.  
Rechts één van de vensters. De kozijnen zijn oorspronkelijk. Het glas en de bovenlichten zijn nieuw.*

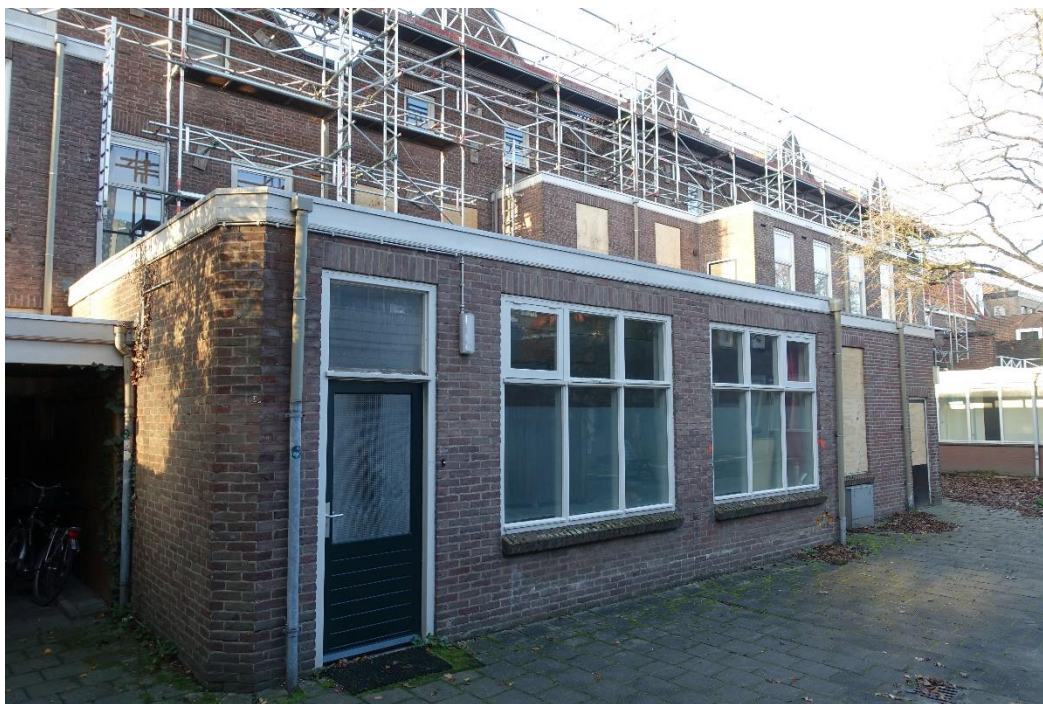
*De linkerzijde van de achtergevel. Geheel links de brede doorgang naar de straat.*

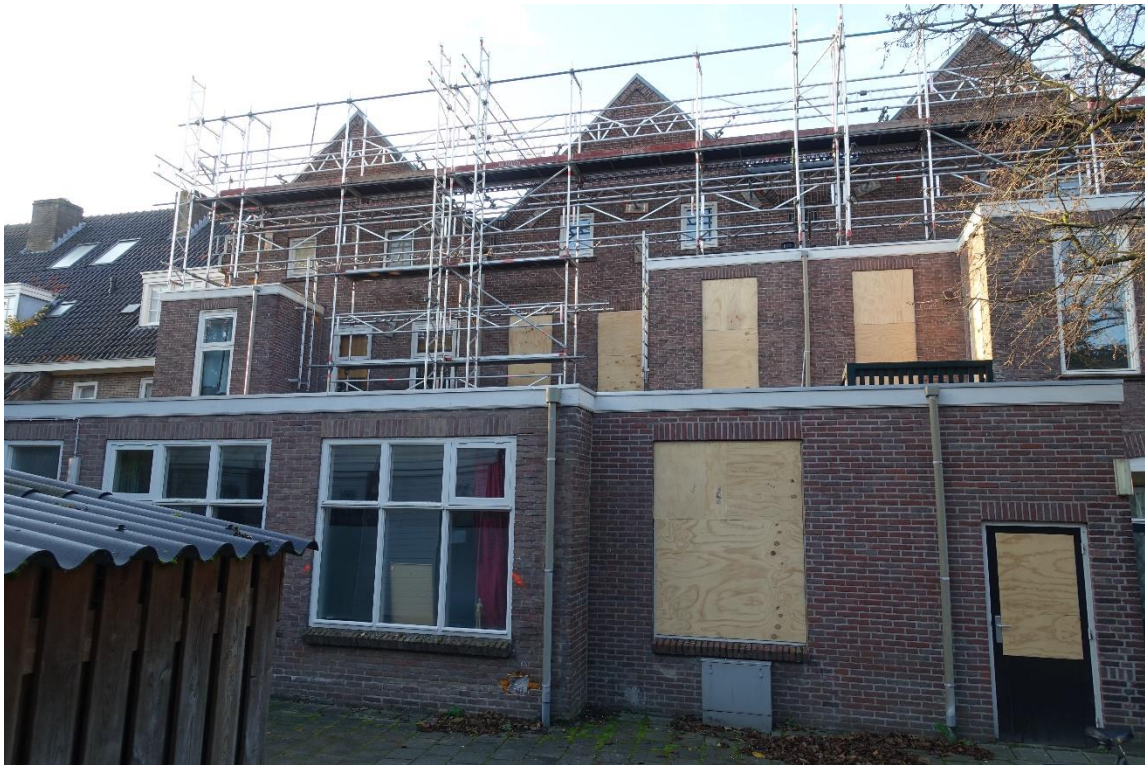
*De diverse uitbouwen aan de linkerzijde van de achtergevel. Geheel links op de verdieping een oorspronkelijke (keuken)uitbouw. De uitbouwen doen afbreuk aan de oorspronkelijke opzet.*

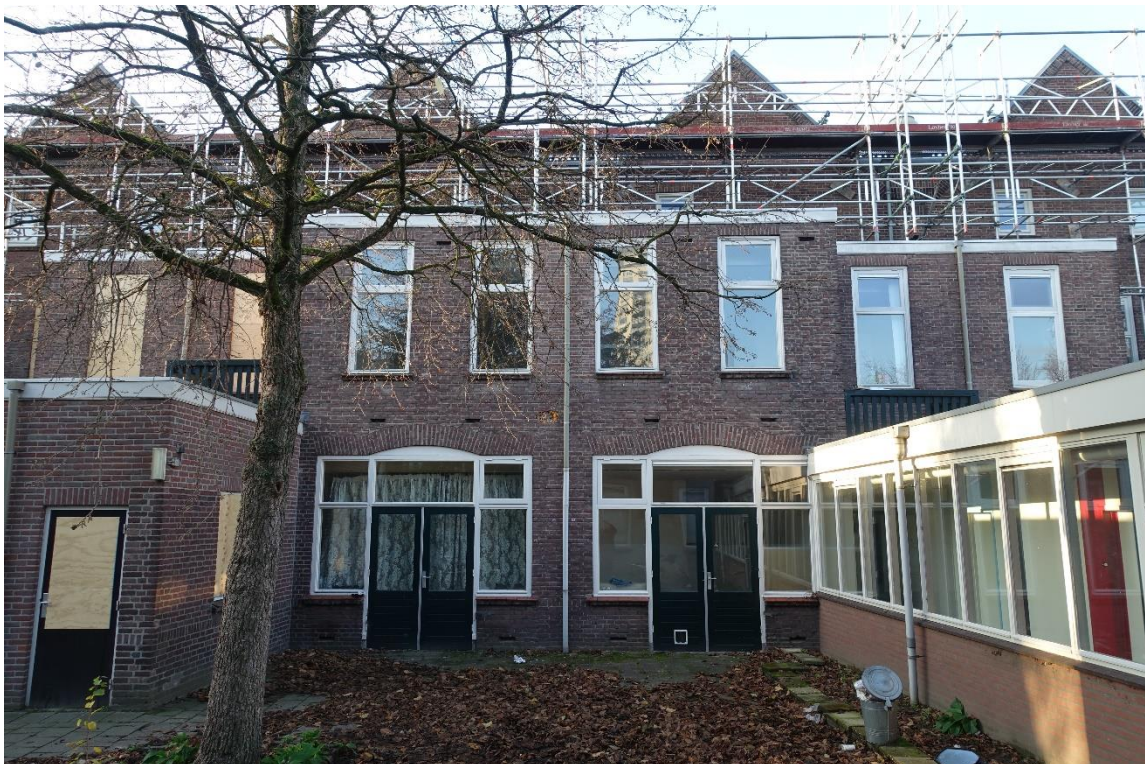
*Het midden van de achtergevel met de tweelaags uitbouw. Rechts de uitbouw uit 1964. De gevel is opnieuw opgetrokken, de indeling is oorspronkelijk.*

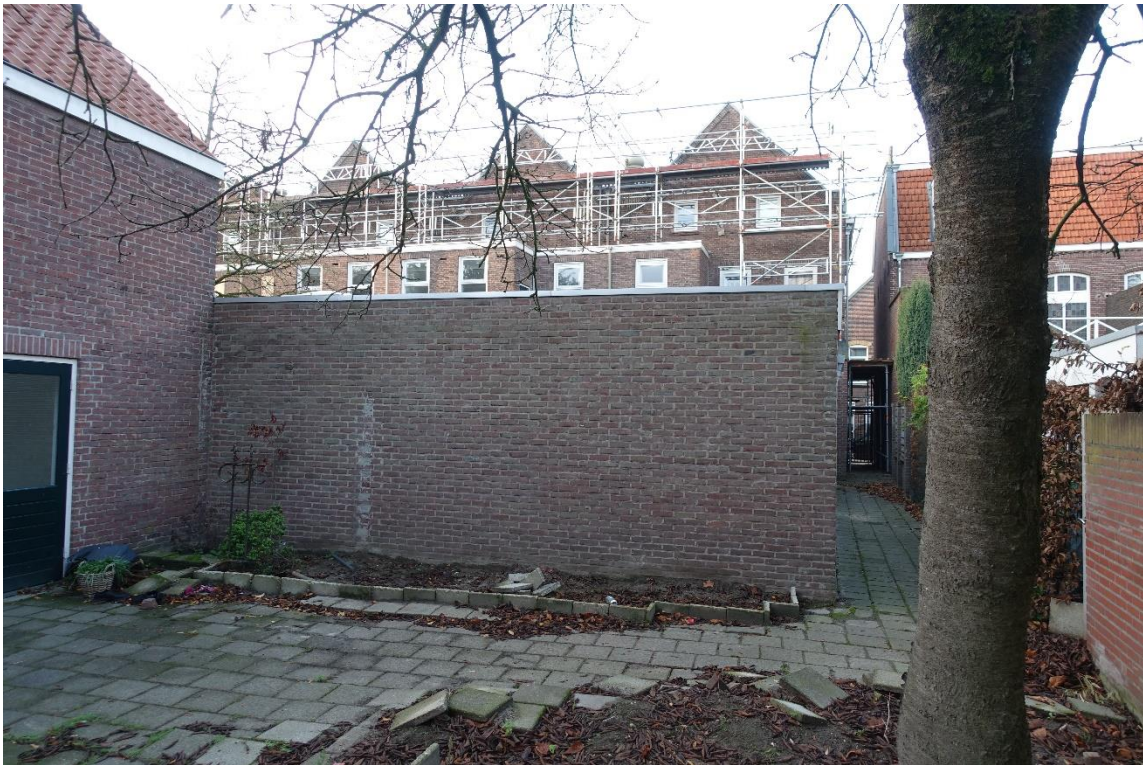
*De achterzijde van de uitbouw uit 1964 met rechts de steeg naar de straat. Links het losse bouwdeel.*

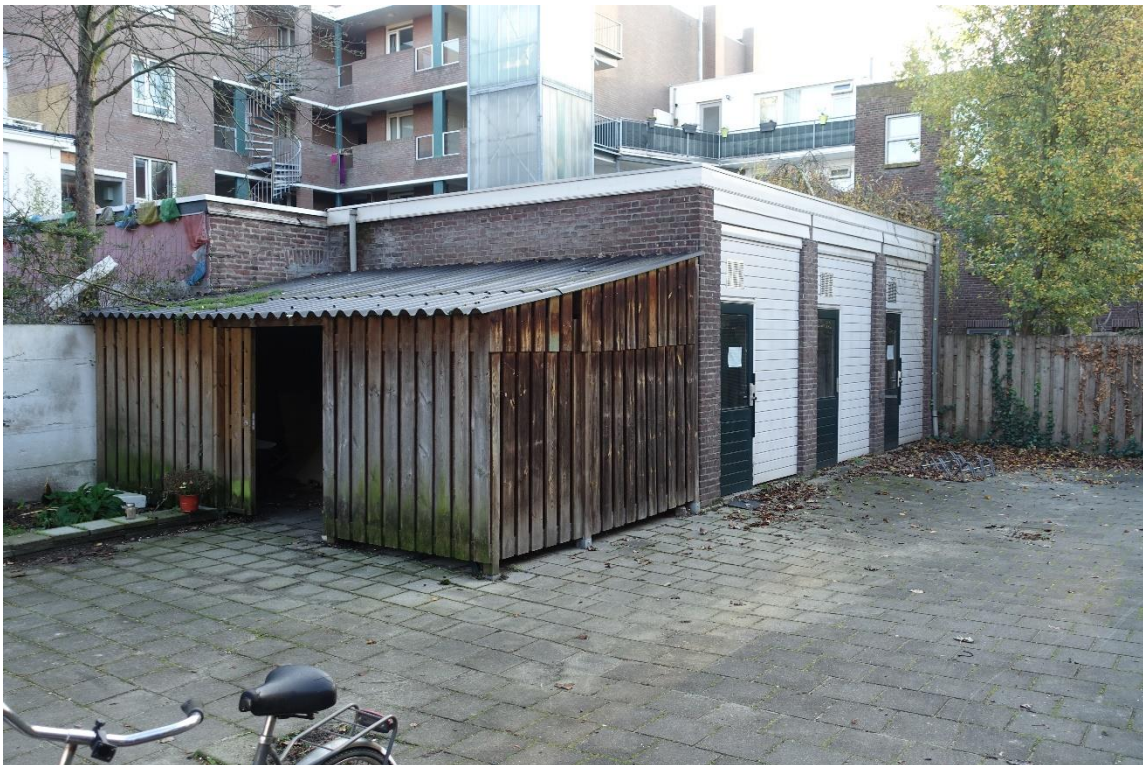
*De garage uit 1931. De ruimte is inwendig verder niet ingericht. Metselwerk en plat dak zijn oorspronkelijk.*

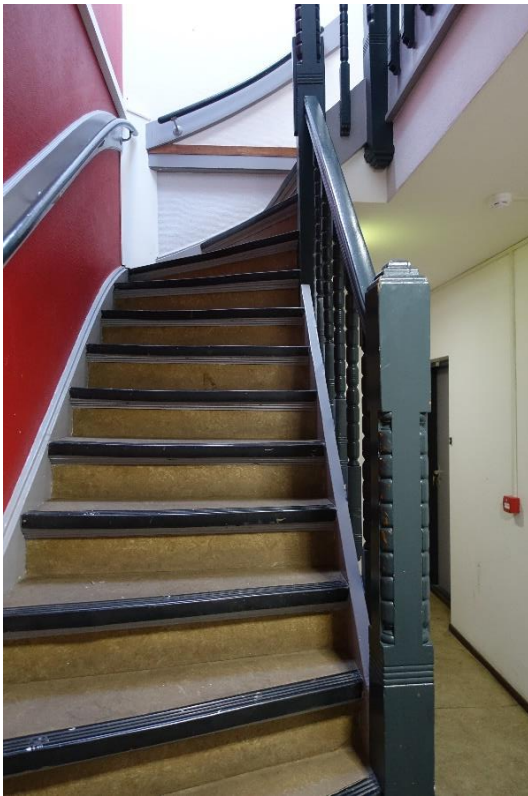
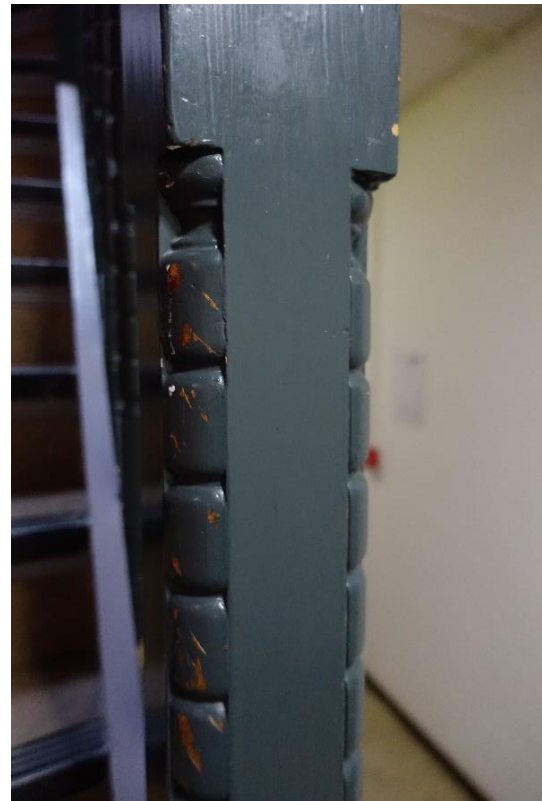
*De trap naar de kapverdieping, er zijn hier twee kwarten. De beschadigingen aan de trappaal lijken een afwerking met blanke lak te laten zien.*

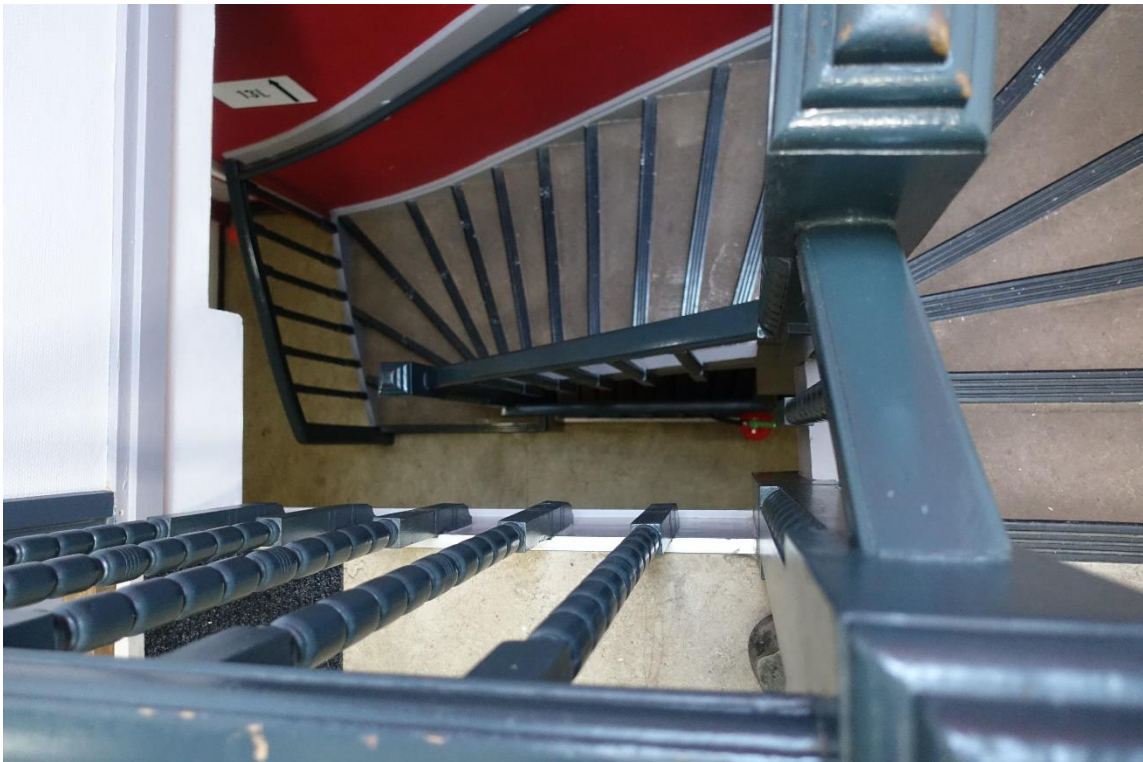
*Het trappenhuis gezien van de overloop van de kapverdieping naar beneden. De balustrade loopt hier door.*

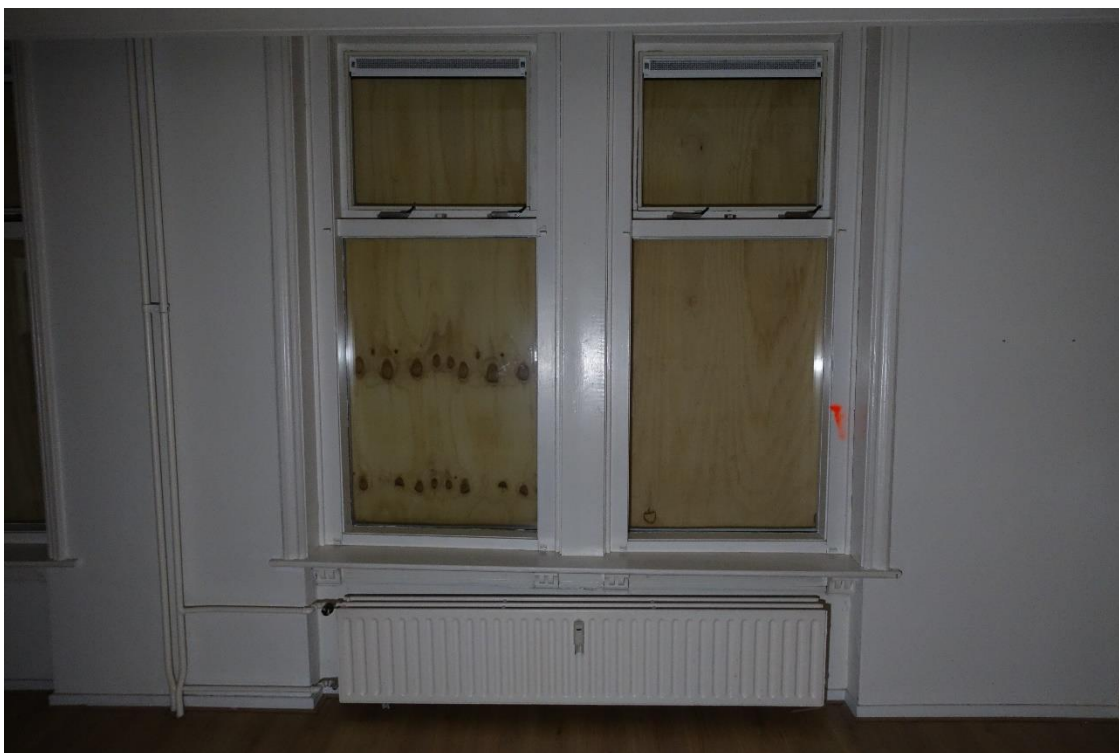
*De twee vensters in de brede travee van het linker appartement op de verdieping. Onder de vensterbank de oorspronkelijke consoles. De vaste ruiten zijn met latten op het bestaande kozijn geklampt. Er lijken oorspronkelijk schuiframen aanwezig te zijn geweest.*

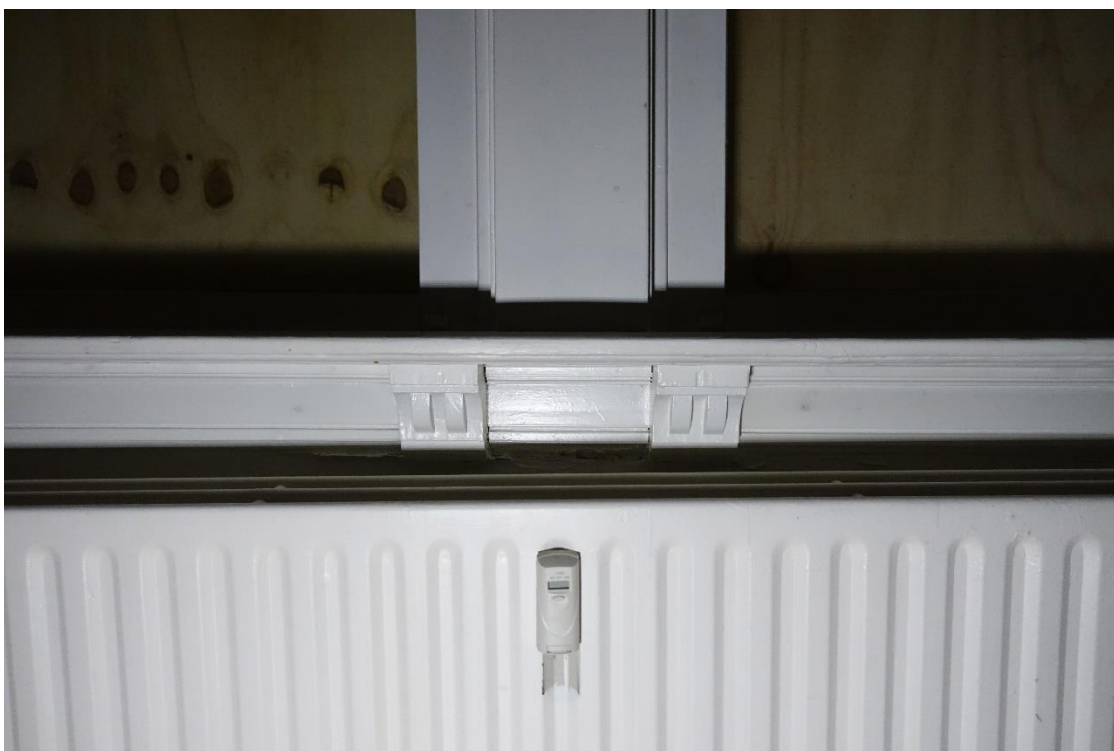
*De consoles onder de vensterbank. De vormgeving is niet stijl gebonden. De consoles komen bij meerdere vensters voor en lijken overal aanwezig te zijn geweest.*

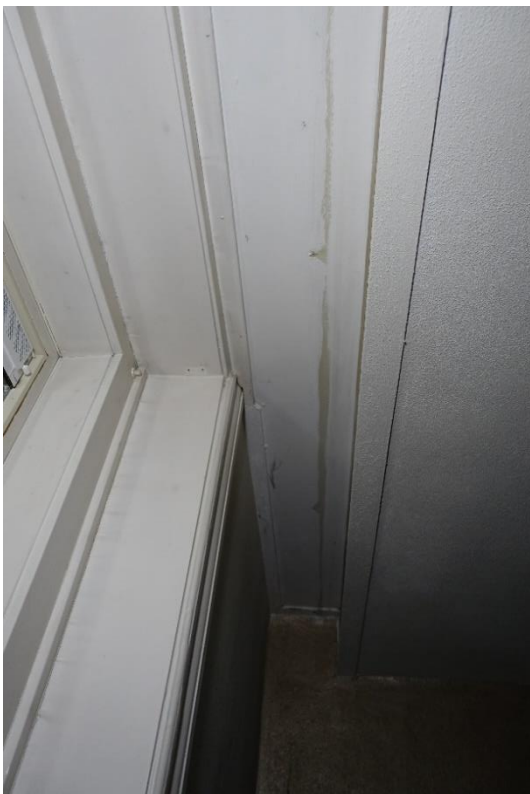
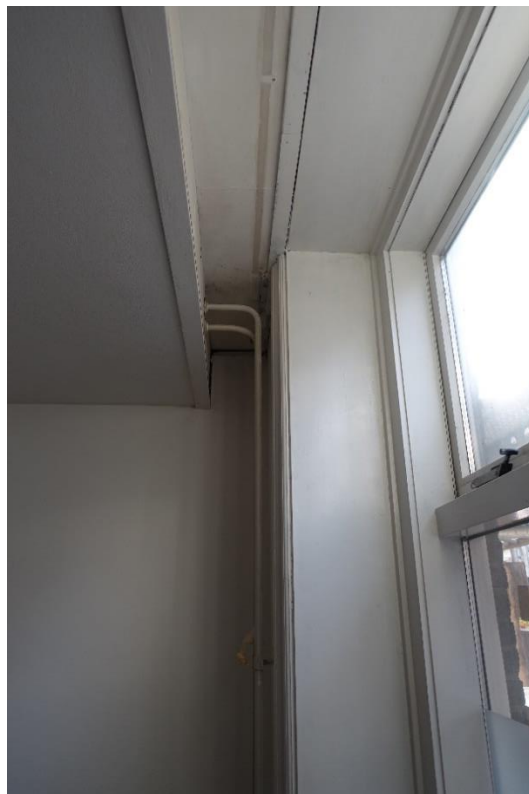
*Langs de voorgevel is in meerdere kamers zichtbaar dat de plafonds tweemaal zijn verlaagd. De onderste laag zal in 1980 zijn aangebracht, de bovenste, gelijk met de dagkant van het kozijn, waarschijnlijk in 1948. Het lijstwerk liep (loopt?) boven het kozijn door.*

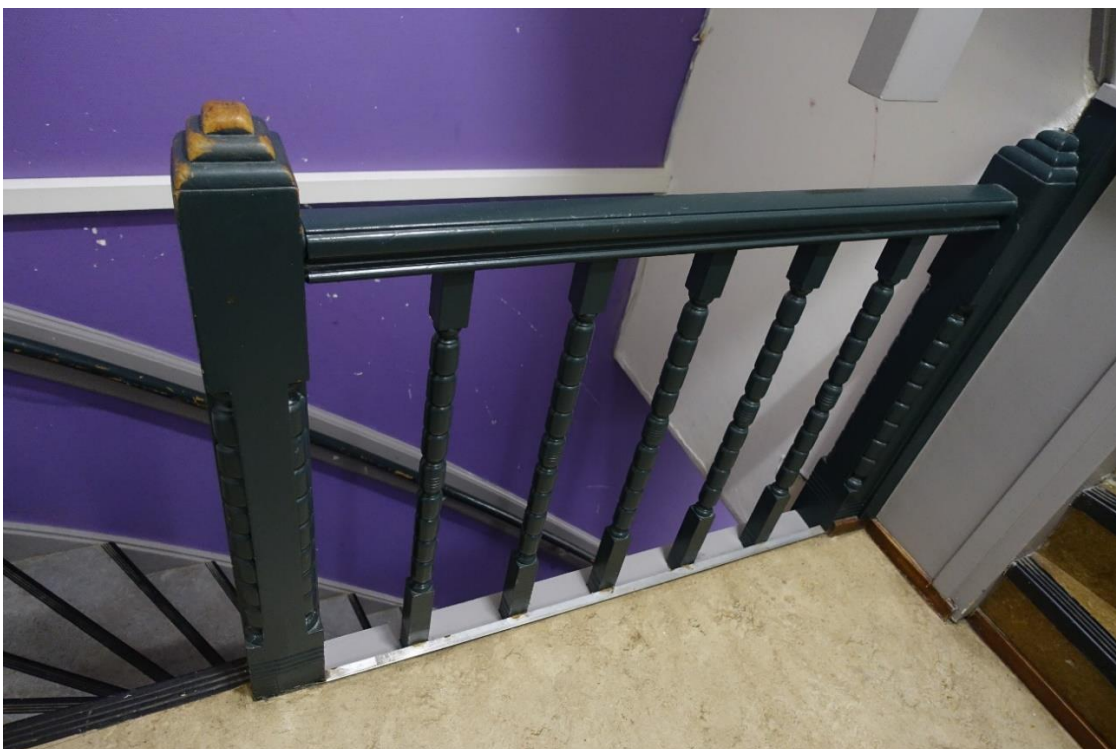
*Bij de tweede entree is het oorspronkelijke trappenhuis tot de verdieping aanwezig. Het is in gelijke stijl vormgegeven als het eerst. Het deel naar de kapverdieping is verwijderd vanwege een doorbraak naar de rechterzijde.*

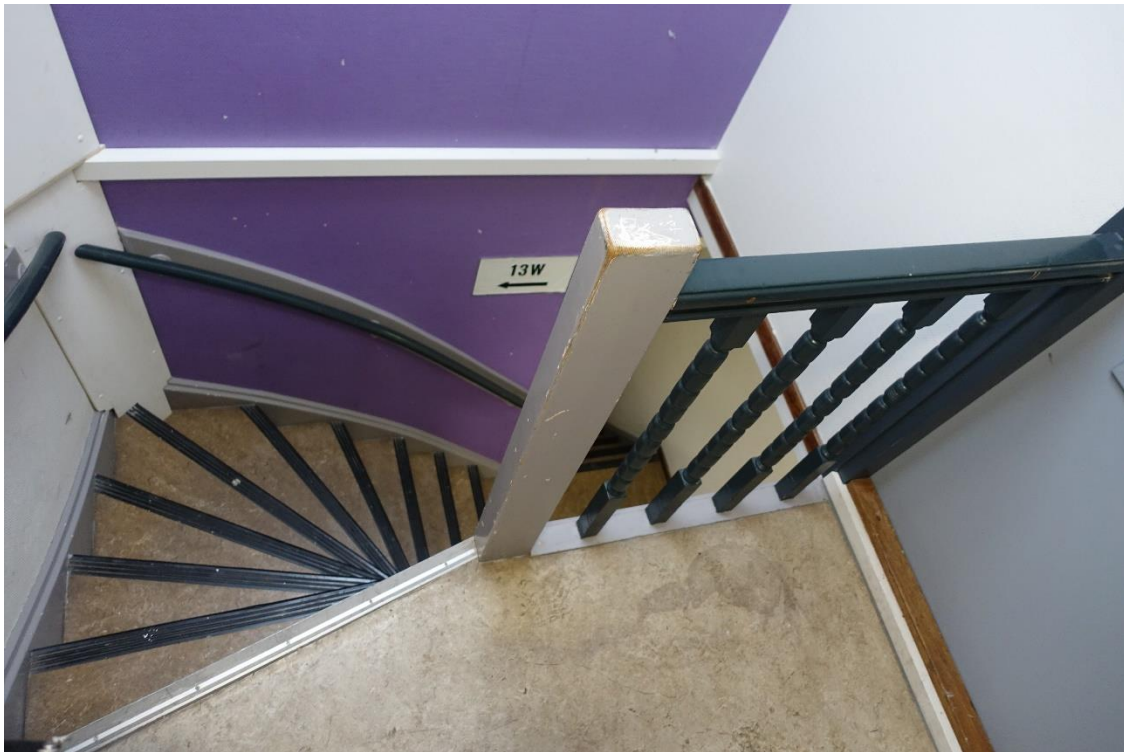
*Op de overloop van de kapverdieping is in het tweede trappenhuis de oorspronkelijke balustrade aanwezig. De verdere trap is vernieuwd.*

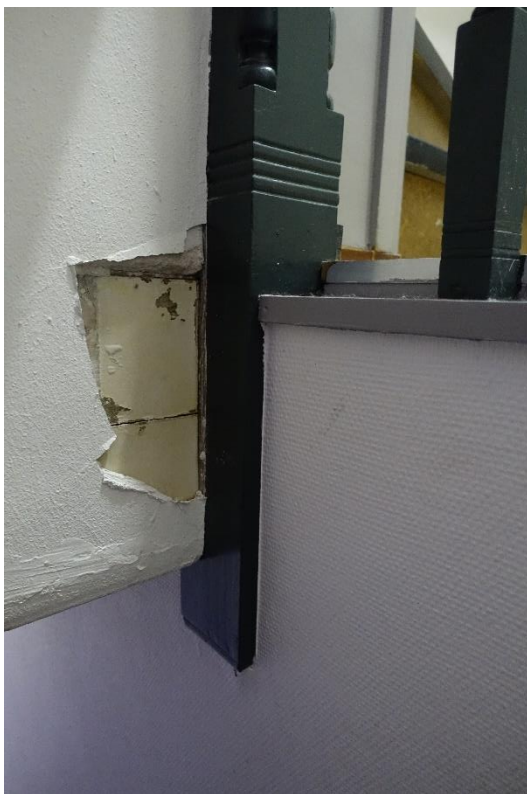
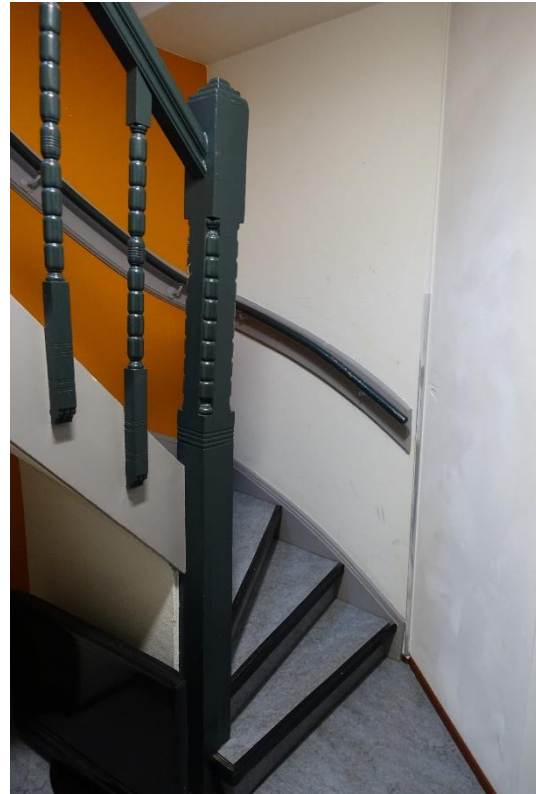
*Van het derde trappenhuis is alleen op de verdieping oorspronkelijk materiaal aanwezig. Dit is op gelijke wijze vormgegeven als bij de andere trappenhuisen. Achter de beplating met gips is de oorspronkelijke aftimmering van het trapgat aanwezig.*

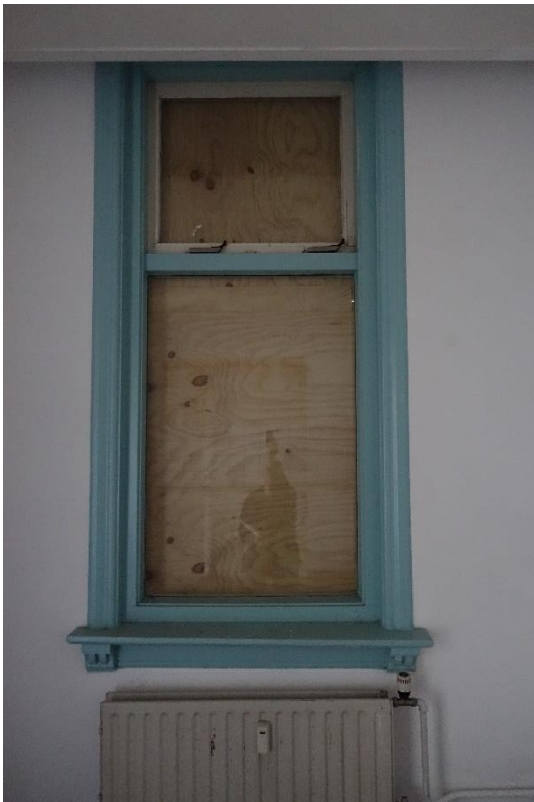
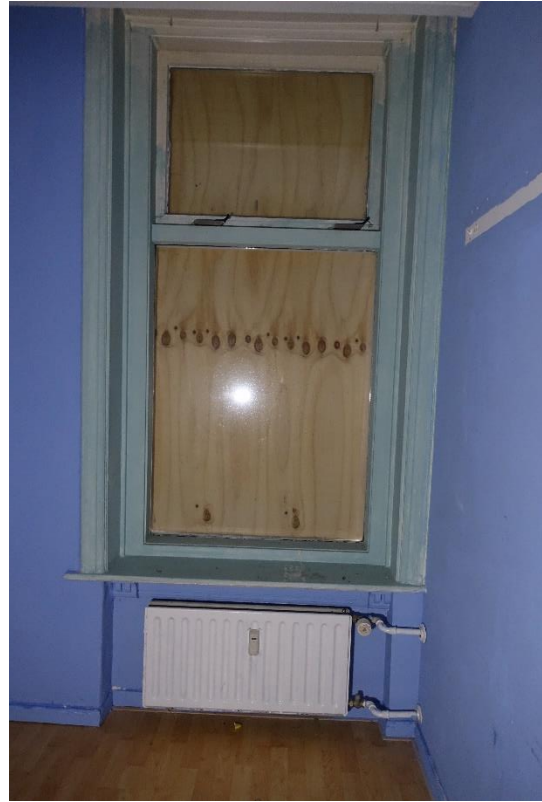
*Tweemaal een venster in de smalle beuk. Links op de verdieping, rechts op de begane grond. De consoles zijn gelijk aan die in de dubbele beuk. De ruiten en bovenramen zijn op gelijke wijze aangepast.*
