## Eindhoven Sint Catharinastraat 13 Woningen

Bouwhistorische verkenning

BAAC Rapport B-20.0300

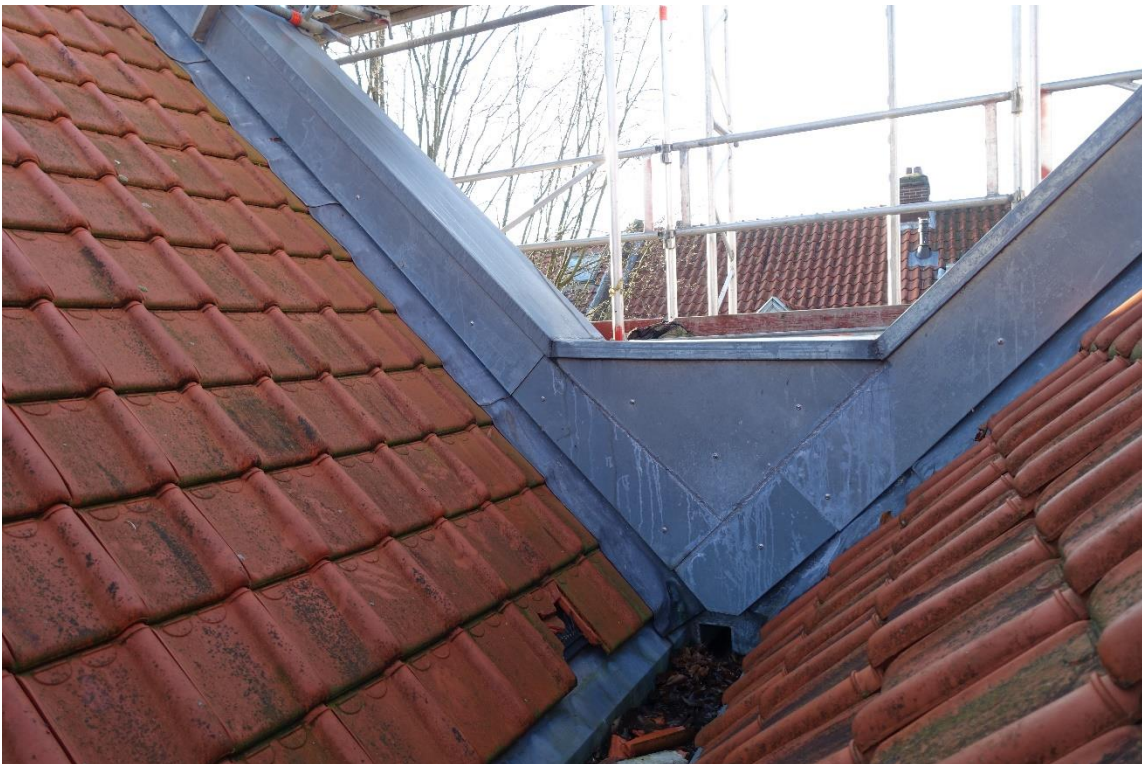
*De zakgoot gezien naar de voorgevel. Pannen en zinkwerk zijn in 2010 vernieuwd.*

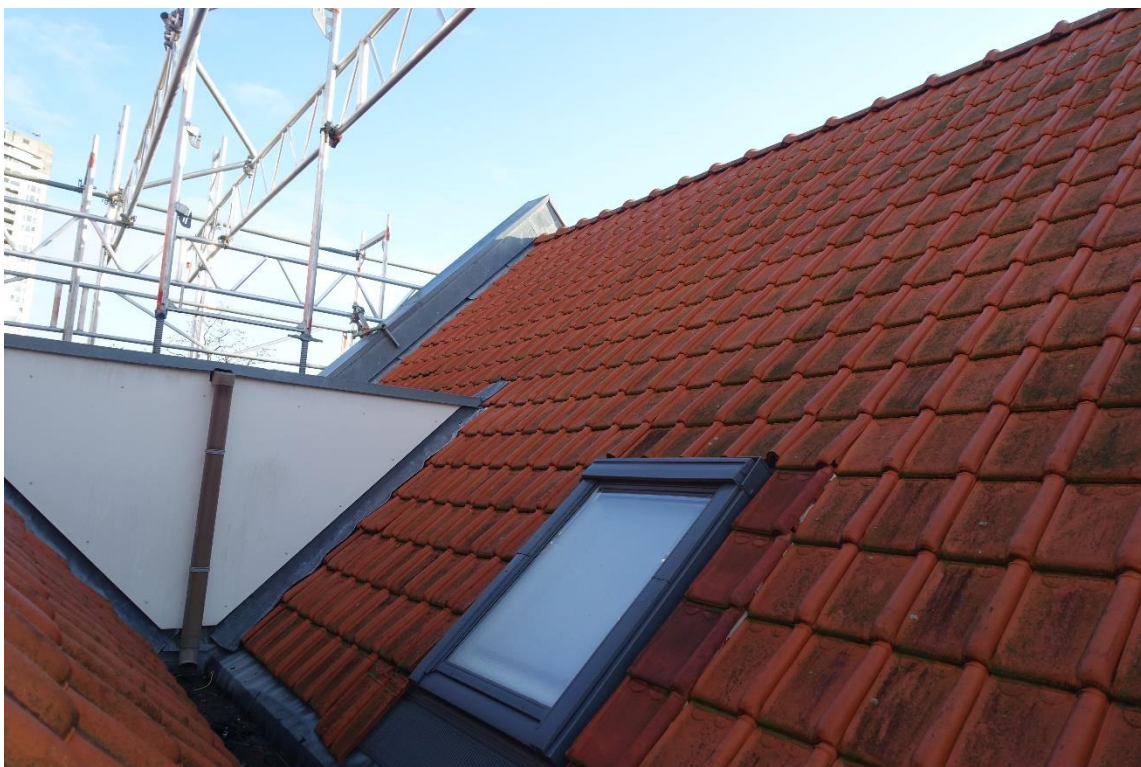
*De zakgoot gezien naar de achtergevel. Op meerdere plaatsen zijn er verbindingen tussen de kapverdiepingen aangebracht. De kapvorm is oorspronkelijk.*

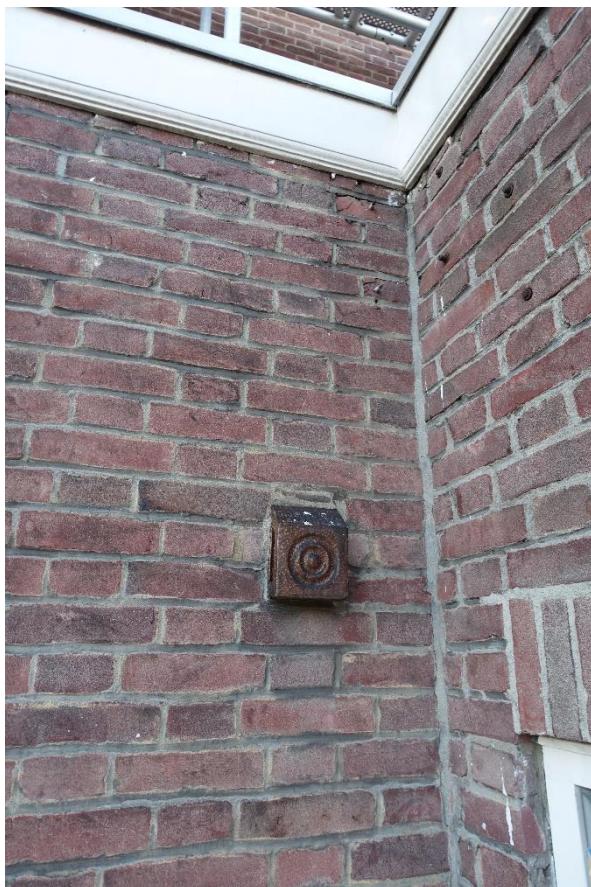
*Keramische kap van een ventilatiekanaal in de achtergevel. Er zijn verder geen gelijksoortige elementen aangetroffen. Het element bevindt zich in de oorspronkelijke achtergevel, maar is wellicht later toegevoegd.*

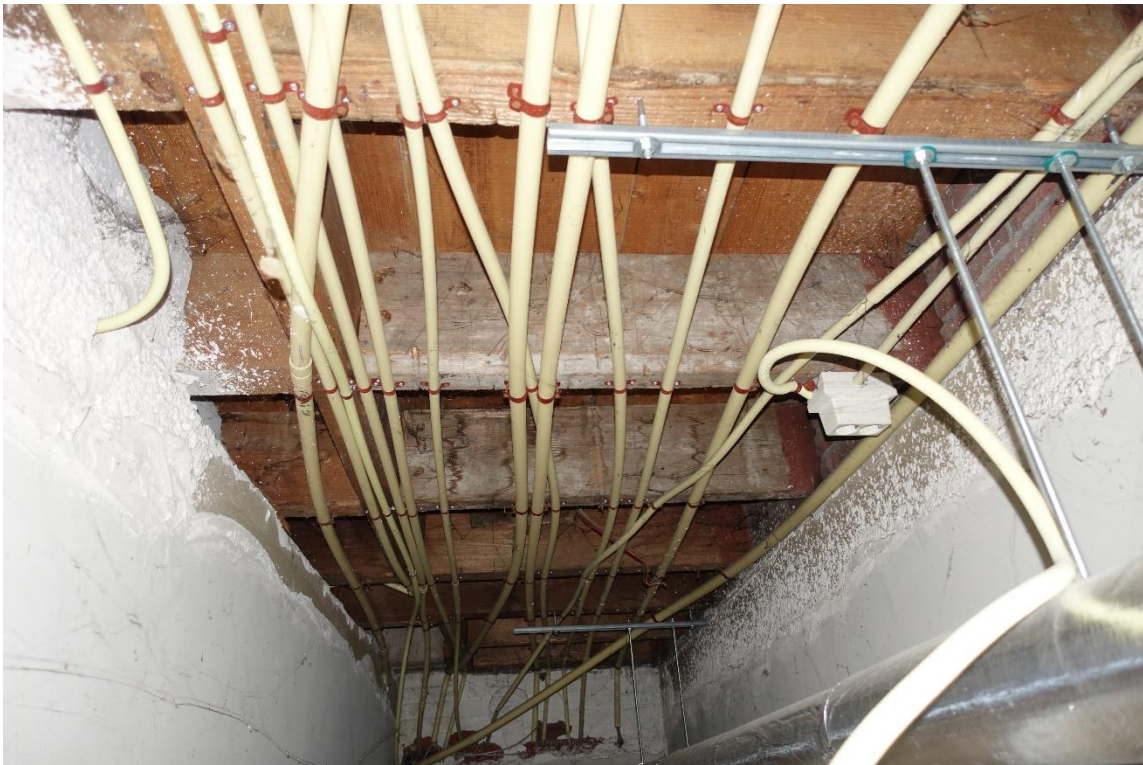
*De balklaag boven het verlaagde plafond van de gang die door het losse bouwdeel loopt. In de balklaag ligt een raveelbalk die aangeeft dat er hier een trap stond. Dit zal de oorspronkelijke indeling van het bouwdeel zijn geweest, voordat het via de gang direct met de andere bouwdelen werd verbonden.*

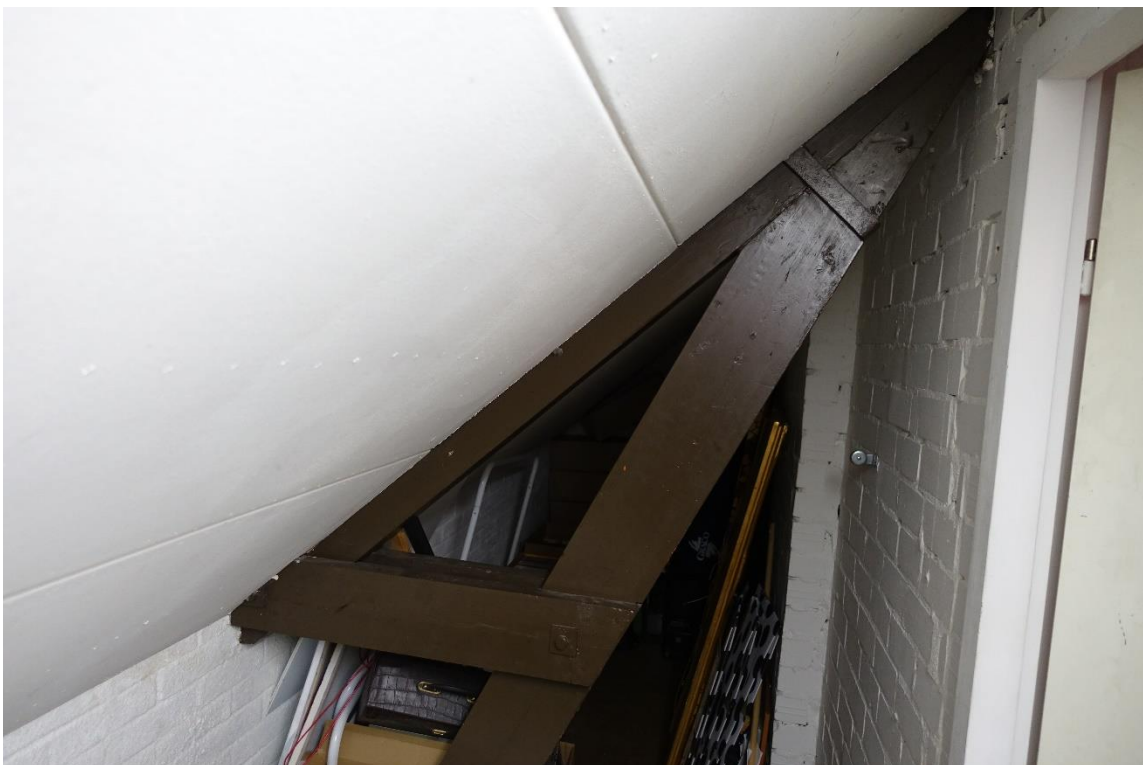
*Het spantbeen van het losse bouwdeel boven de huidige gang. De verdere inrichting dateert van rond 2000 of later.*
