**Rapport**  
**Boom Effect Analyse**  
Gildebuurt – Eindhoven

Opdrachtgever : Woonstichting 'thuis  
t.a.v. de heer J. Martens  
Postbus 787  
5600 AT EINDHOVEN

Kenmerk : 03P2204424  
Datum rapport : 11 juli 2022  
Opgesteld door : Guido Maas  
Gezien door : Michel de Groot

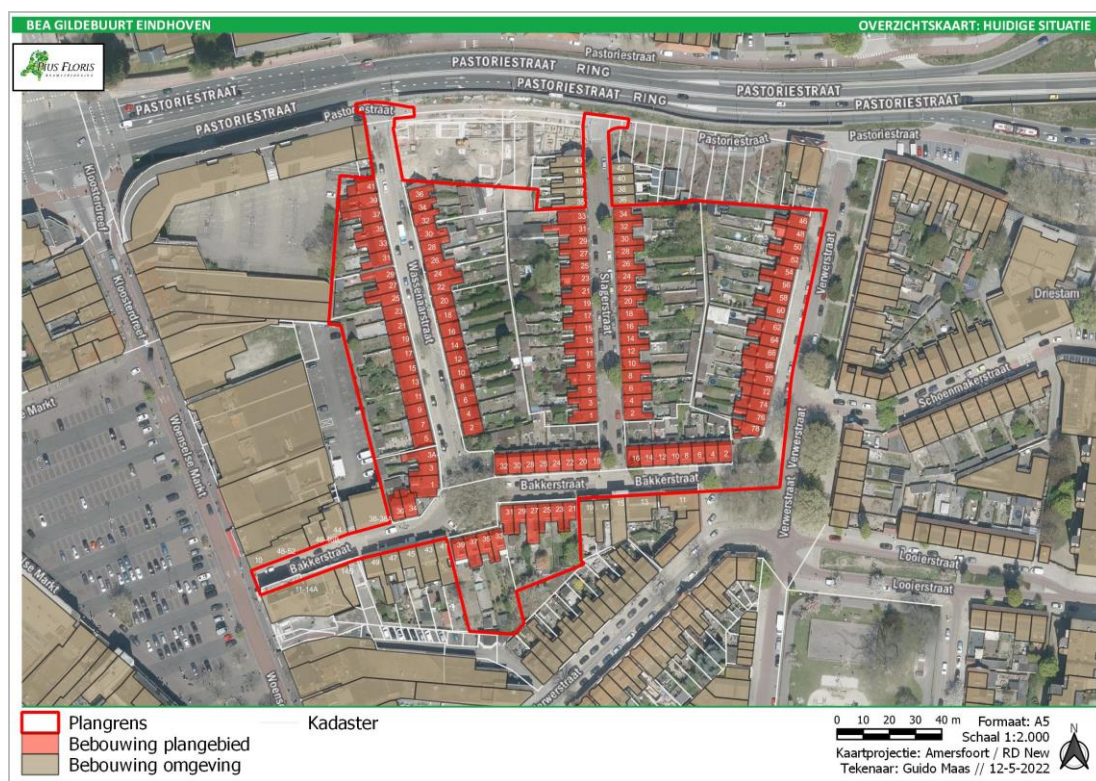
**Figuur 1** Overzichtsfoto projectlocatie met projectgrens.

Het projectgebied omvat de Bakkerstraat, Wassenaarstraat, Slagerstraat en de Verwerstraat in Eindhoven, inclusief aangrenzende woningen en tuinen. Niet alle woningen aan de Bakkerstraat, Slagerstraat en Verwerstraat vallen binnen het plangebied, zo vallen van de Verwerstraat alleen de even huisnummers erbinnen (Figuur 1). Aan alle betrokken straten staan straatbomen.

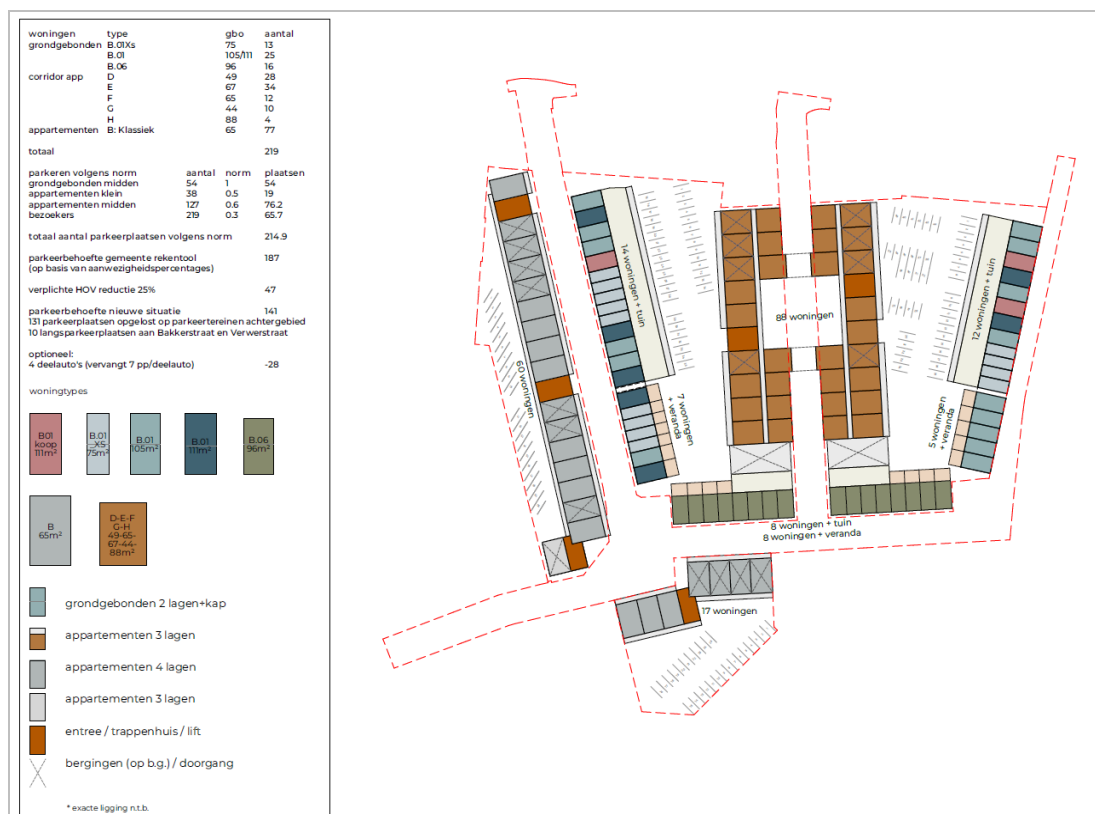
**Figuur 2 Stedenbouwkundig plan Gildebuurt (door FAAM Architects).**

Aanleiding voor deze Boom Effect Analyse zijn de door Woonstichting 'thuis' voorgenomen ontwikkelingsplannen in het kader van sloop- en nieuwbouw. De voorgenomen ontwikkelingen zijn (Figuur 2):

- Sloop alle 119 woningen binnen plangebied en omvorming woonkavels (herverkaveling);
- Nieuwbouw 219 woningen en aanleg tuinen;
- Vervanging en aanleg nutsvoorzieningen;
- Aanpassingen wegenstructuur inclusief aanleg hofje in Slagerstraat;
- Vervanging wegdek betrokken straten;
- Autovrij maken Slagerstraat en Wassenaarstraat;
- Aanleg 141 parkeerplaatsen en bijbehorende ontsluitingen;
- Aanleg groen in openbare ruimte.

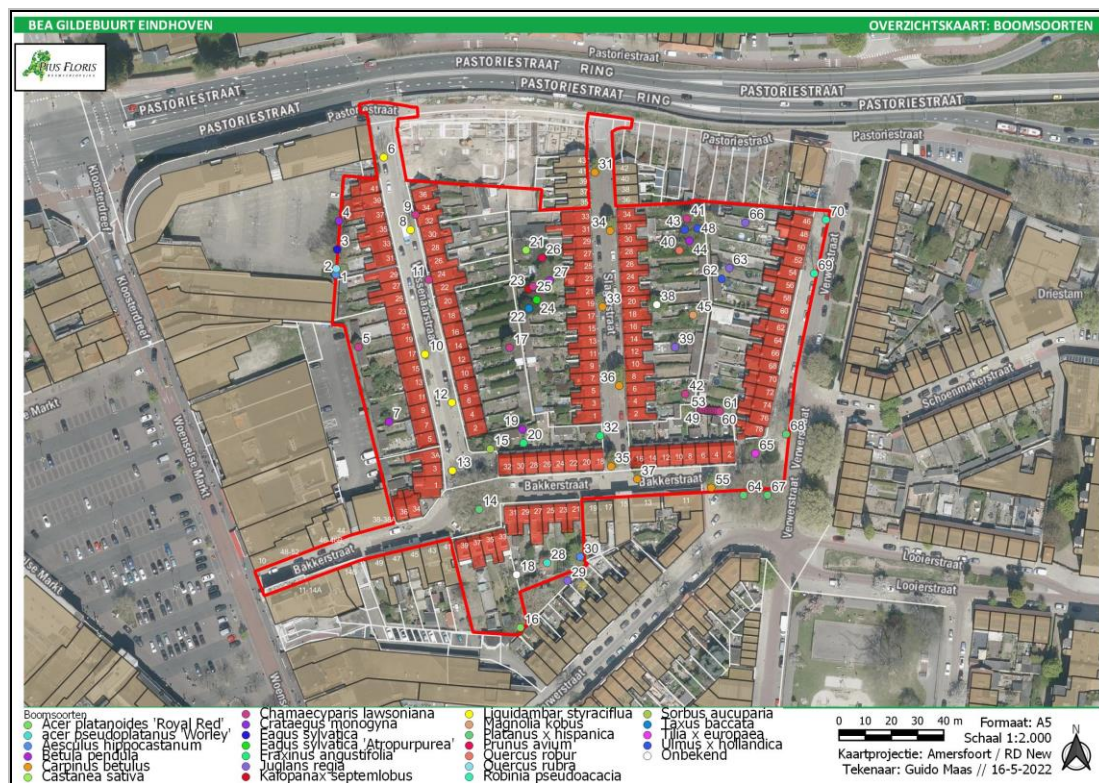
Figuur 3 Verdeling boomsoorten.

In totaal zijn over het gehele plangebied **70 bomen** geïnventariseerd.

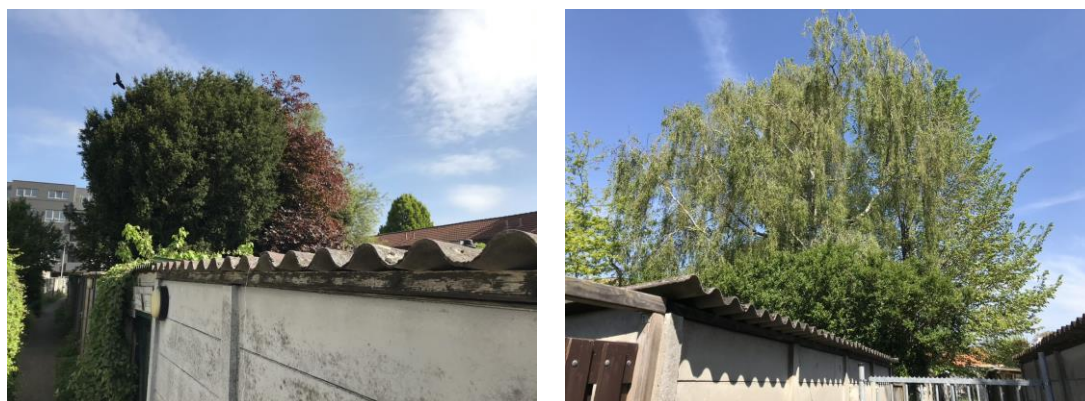
**Figuur 4** Impressies particuliere bomen. Links: boomgroep in de achtertuin van de Slagerstraat 19 t/m 29; Rechts: boomgroep in de achtertuin van Slagerstraat 28 t/m 34.

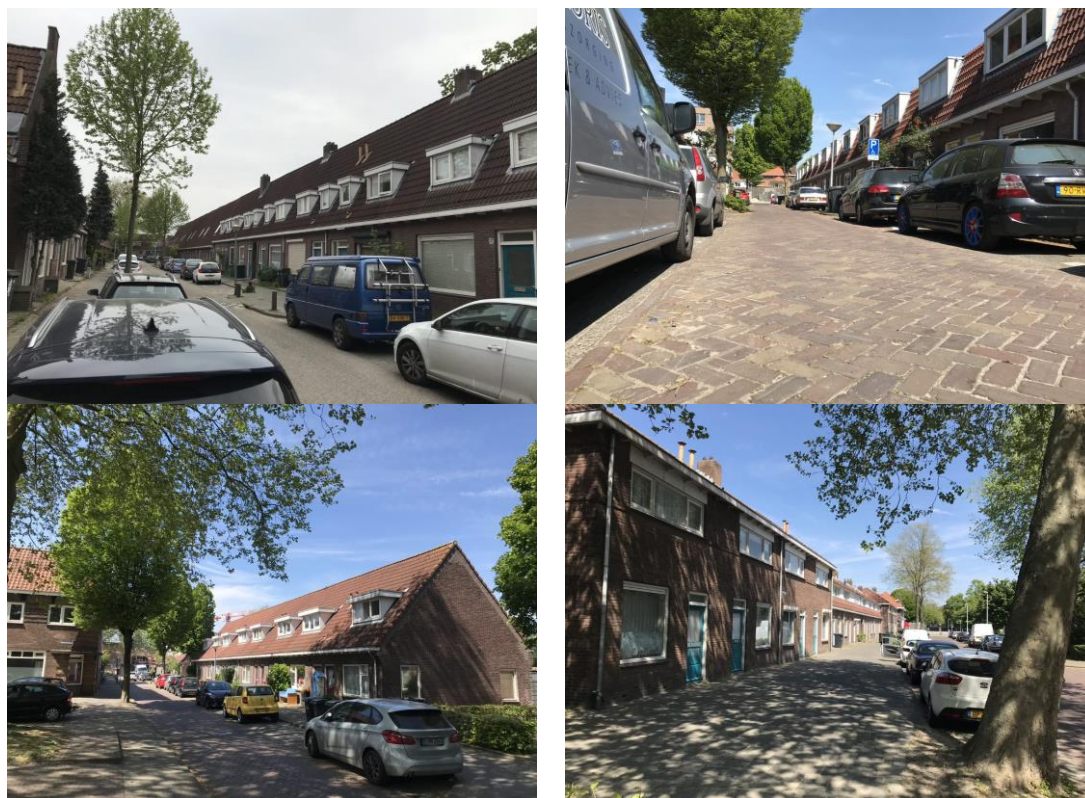
**Figuur 5** Overzichtsfoto's straatbomen, met de klok mee: 1) Wassenaarstraat; 2) Slagerstraat; 3) Bakkerstraat; 4) Verwerstraat.

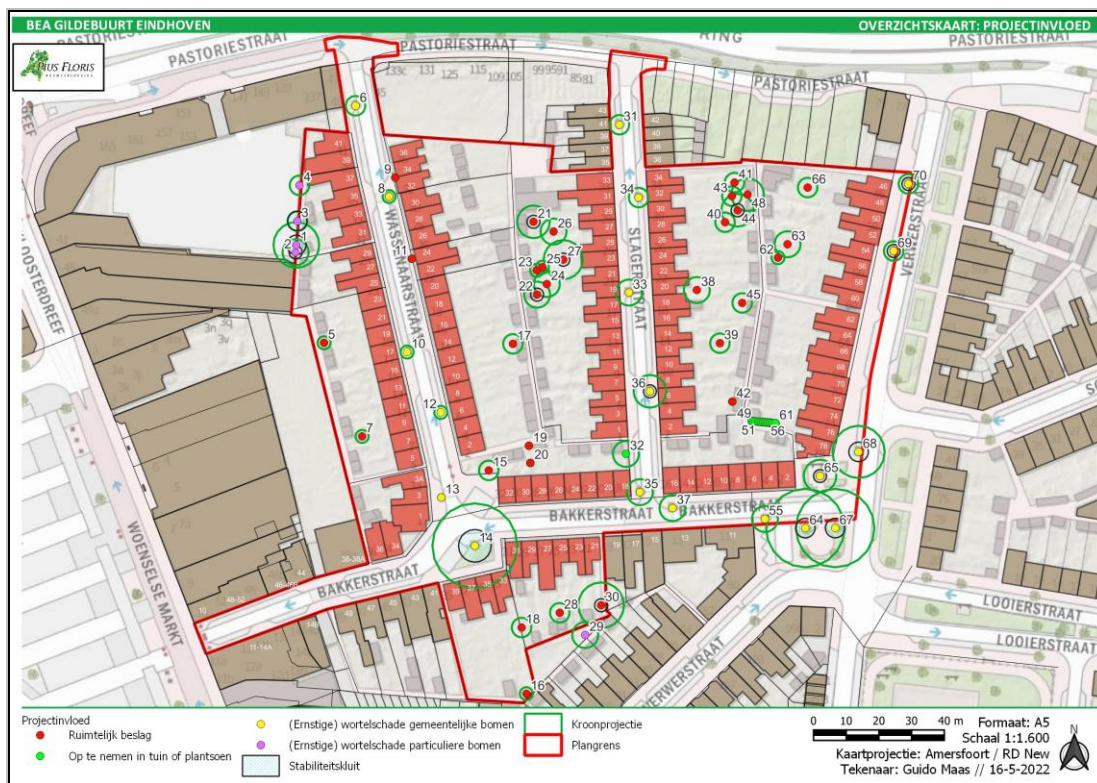
Bij werkzaamheden aan en onder straten is wortelschade te verwachten bij alle gemeentelijke straatbomen. Enkele bomen zullen mogelijk ernstige wortelschade ondervinden omdat werkzaamheden plaatsvinden binnen de stabiliteitskluit. Welke dit zijn is zonder ontwerp niet te zeggen.

Bij de bomen 1 t/m 4 en 29 is wortelschade te verwachten door de ontwikkeling, de bomen bevinden zich buiten het plangebied. Met name voor de bomen 1 t/m 4 kan het hier potentieel gaan om ernstige wortelschade, omdat werkzaamheden plaatsvinden binnen de stabiliteitskluit van deze bomen.

De te verwachten projectinvloed is per boom weergegeven in onderstaande Figuur 6.

**Figuur 6** De te verwachten projectinvloed per boom. Ook zijn de theoretische stabiliteitskruit en de kroonprojectie van de aanwezige bomen weergegeven.

- Bij particuliere bomen waarbij (ernstige) wortelschade wordt verwacht dient groeiplaatsonderzoek te worden uitgevoerd zodra tuinen mogen worden betreden. Bovendien zijn voor de bomen 1 t/m 4 (buiten plangrens) ontwerpwijzigingen nodig om ze te behouden omdat nu werkzaamheden plaatsvinden (aanleg parkeerplaats) binnen de stabiliteitskluit. Graafwerkzaamheden binnen de stabiliteitskluit zijn niet toegestaan;

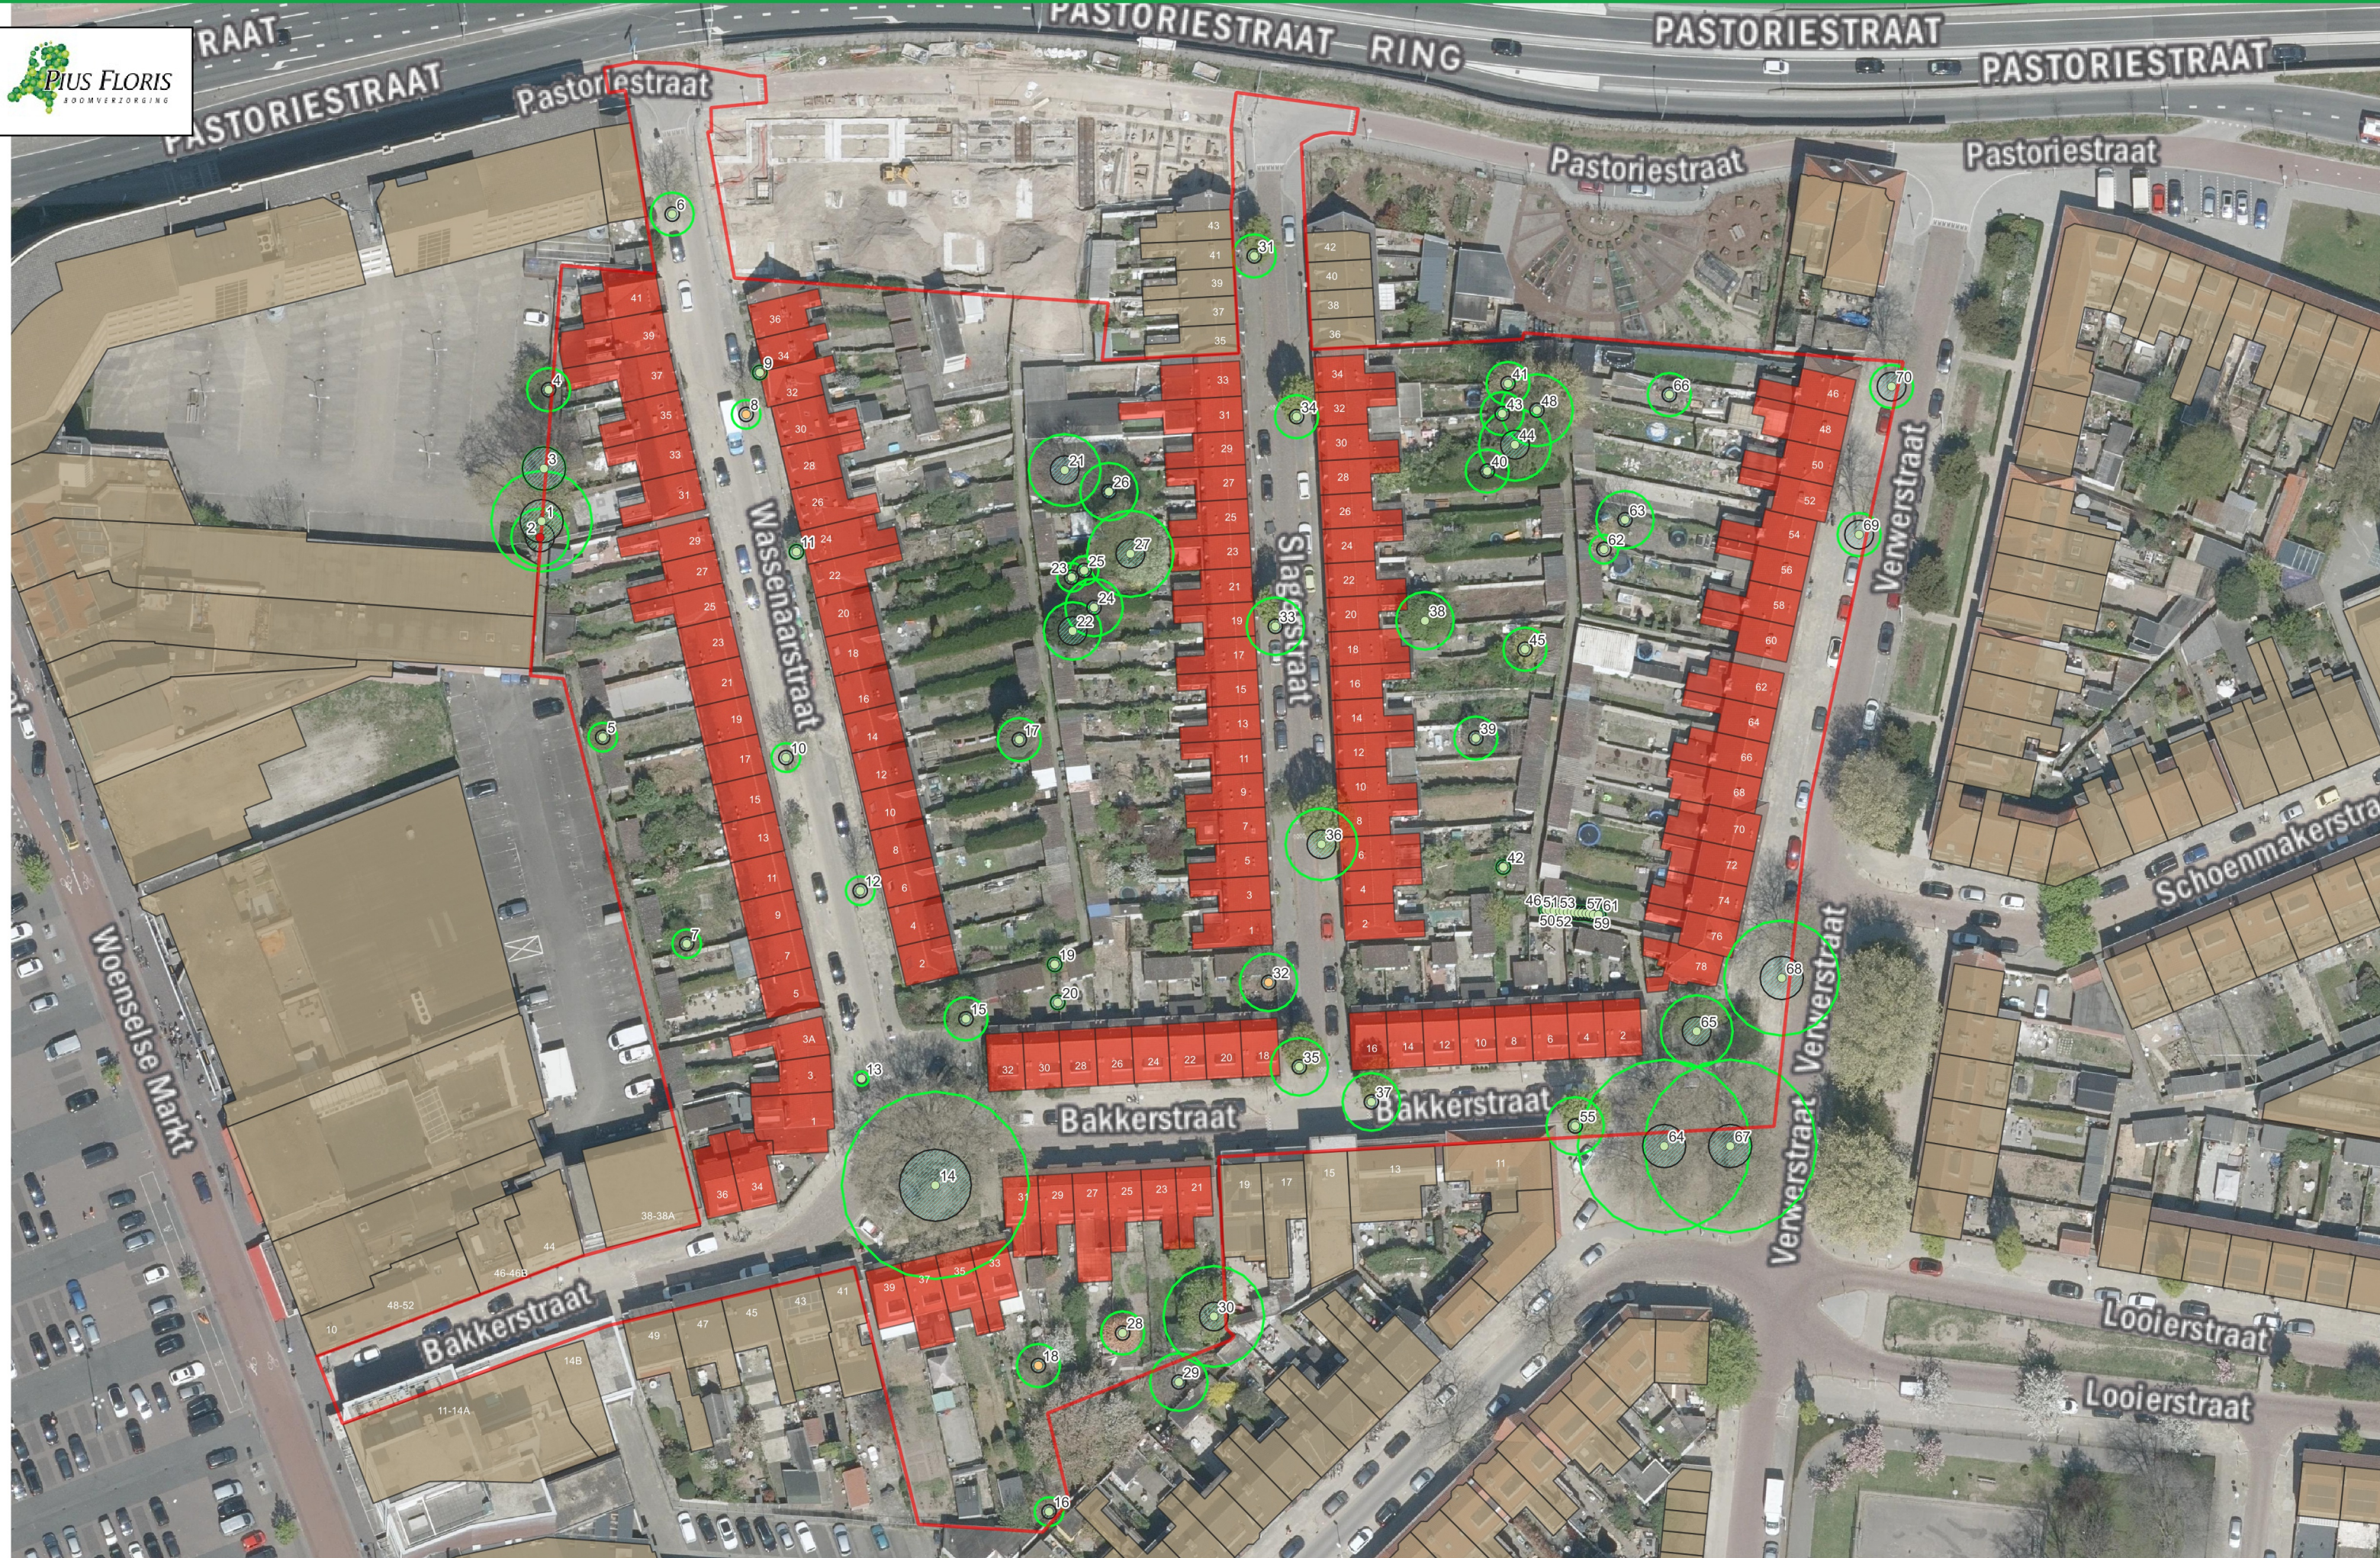
**Overzichtskaart levensverwachting x stabiliteitskluit x kroonprojectie**

Levensverwachting bomen

- >15 jaar
- 10-15 jaar
- 5-10 jaar
