**Verkennd bodem- en asbestonderzoek**  
**Croy 19-25 te Eindhoven**  
(1906/204/BD-01, versie 0)

## Verkendend bodem- en asbestonderzoek

Croy 19-25 te Eindhoven

1906/204/BD-01

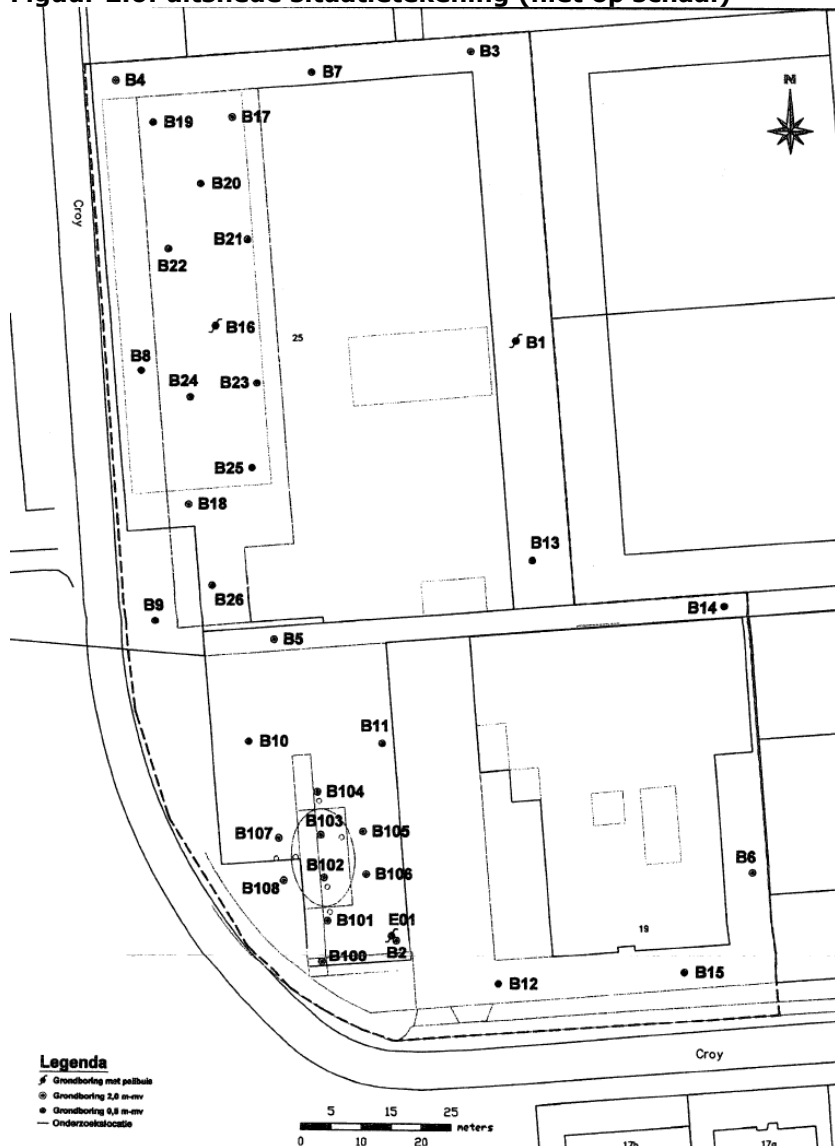
**Figuur 2.6: uitsnede situatietekening (niet op schaal)**

De grond bleek plaatselijk licht verontreinigd te zijn met PAK en PCB. Het grondwater was plaatselijk licht verontreinigd met barium en naftaleen. Ter plaatse van de eerder aangetoonde verontreiniging met minerale olie werden geen verhoogde gehalten met minerale olie in de grond aangetoond. Geconcludeerd werd dat de hoeveelheid sterk verontreinigde grond minder dan 25 m<sup>3</sup> bedraagt en dat er derhalve geen sprake was van een geval van ernstige bodemverontreiniging.

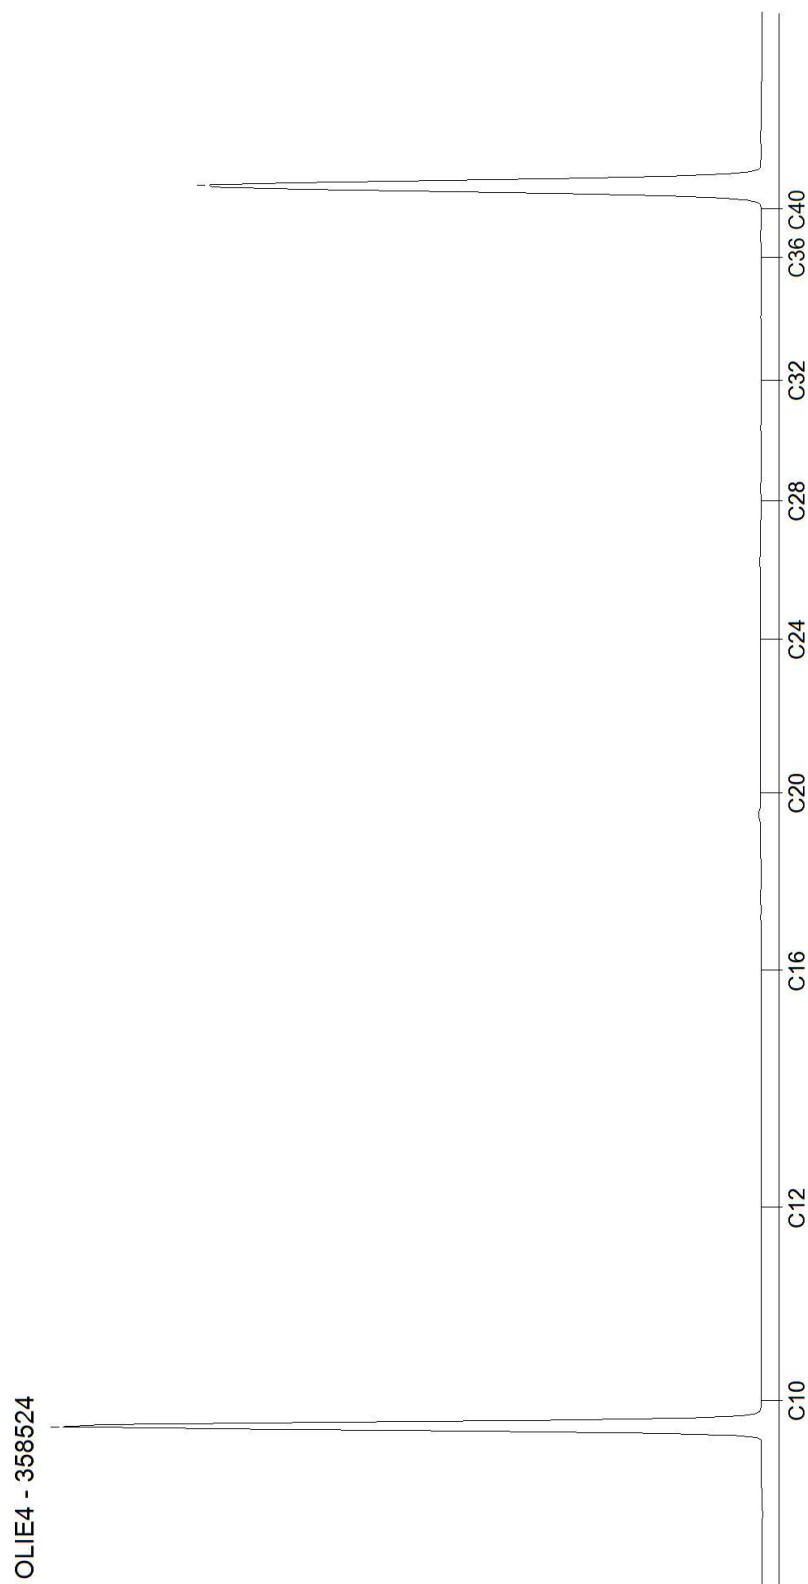
**Monsteromschrijving: MM06 C15 (8-50) C18 (8-50) C19 (8-50) D08 (8-50)**

CHROMATOGRAM for Order No. 877318, Analysis No. 358524, created at 27.08.2019 14:01:26
