NADER BODEMONDERZOEK  
LANGE BRUGSTRAAT 130  
TE ETTEN-LEUR  
GEMEENTE ETTEN-LEUR

# Nader bodemonderzoek Lange Brugstraat 130 te Etten-Leur in de gemeente Etten-Leur

| <b>Project</b> | ETT.OOM.NAD |
| <b>Rapportnummer</b> | 14043277 |

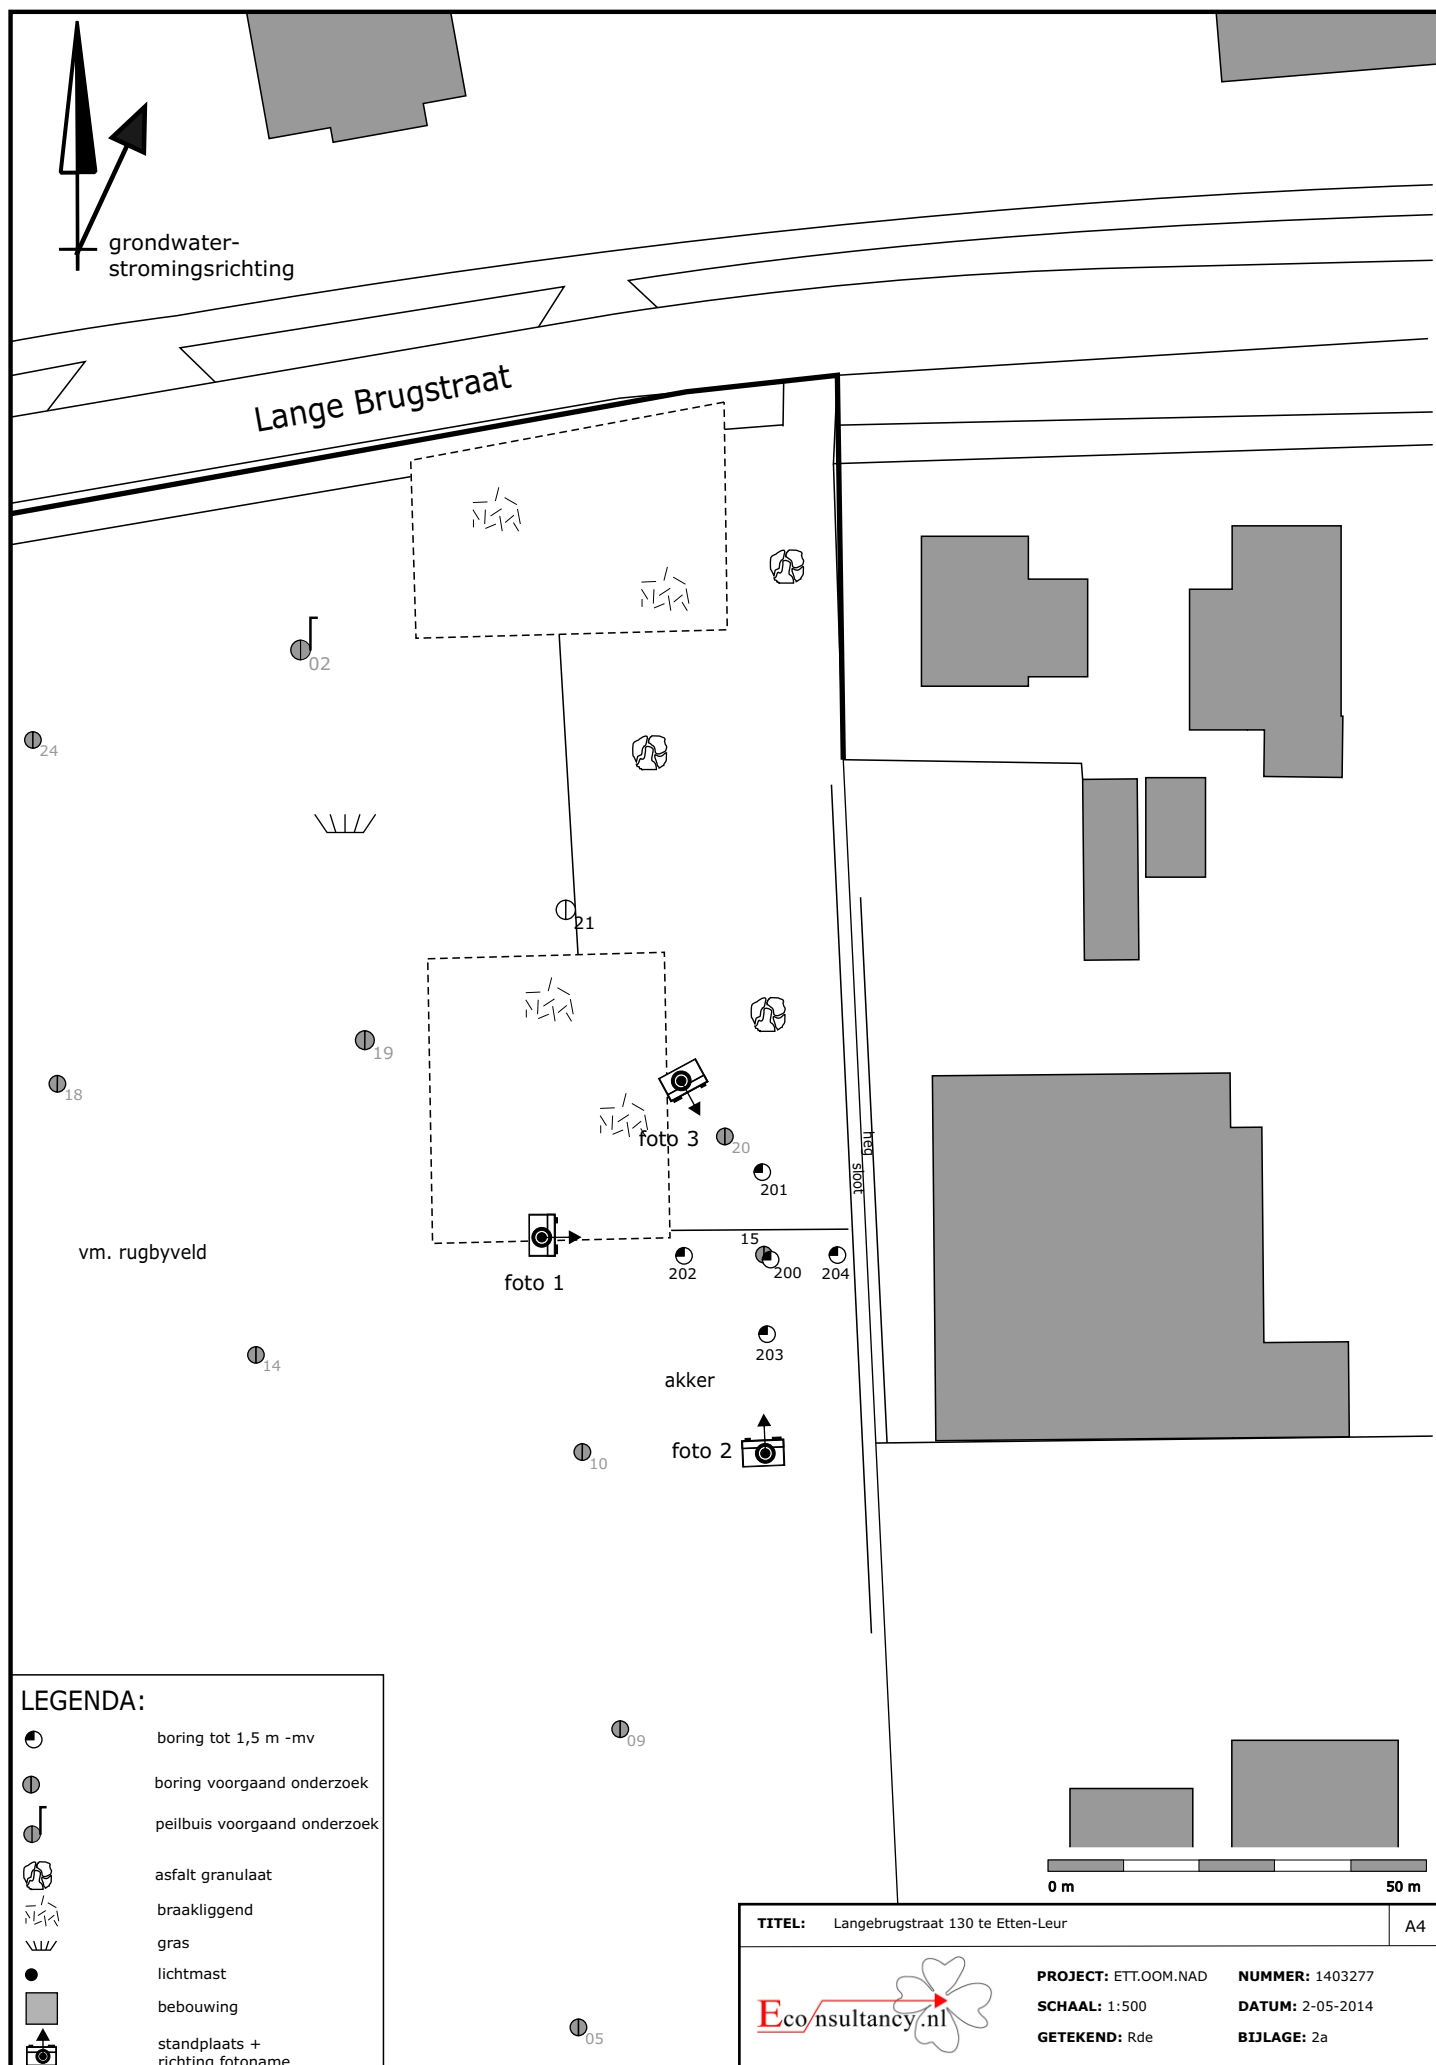
PROJECT: ETT.OOM.NAD  
 NUMMER: 1403277  
 SCHAAAL: 1:500  
 DATUM: 2-05-2014  
 GETEKEND: Rde  
 BIJLAGE: 2a

De boringen zijn globaal in een raster van 5 x 5 m rond de vermoedelijke kern van de verontreiniging geplaatst. Eén van de boringen is in de kern van de verontreiniging geplaatst ten behoeve van een verticale afperking. Van het opgeboorde materiaal is een boorbeschrijving conform de NEN 5104 gemaakt en zijn er grondmonsters genomen over trajecten van ten hoogste 0,5 m, waarbij bodemlagen met verontreinigingskenmerken of een afwijkende textuur separaat bemonsterd zijn.
