## **Objectgegevens**

Adres : Slagveld 17  
Postcode : 4871 ND  
Plaats : Etten-Leur  
Kadastraal : sectie O nr. 2021 en 1144

Oorspronkelijke functie : boerderij  
Huidige functie : boerderij  
Bouwjaar : circa 1920  
Opnamedatum : 24 januari 2014

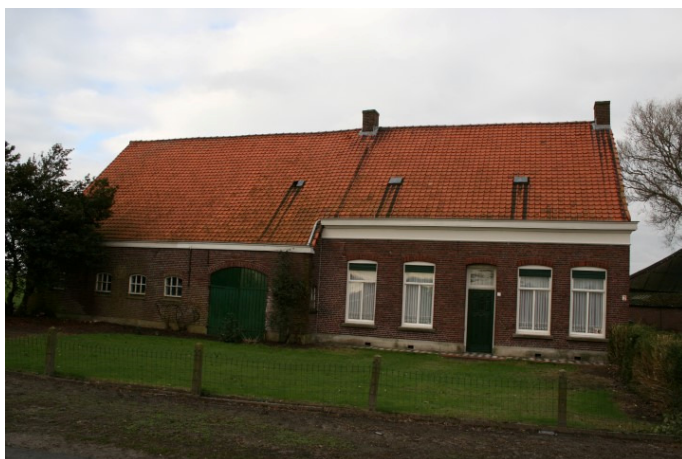
De eenlaags boerderij met rechthoekige plattegrond is opgetrokken uit felrode Belgische baksteen en gemetseld in kruisverband. De gevels van het woongedeelte hebben een knipvoeg. Alle gevels zijn voorzien van een gecementeerde plint. Het gebouw wordt afgedekt door een zadeldak bedekt met rode Oud-Hollandse pannen. Op de nok van het dak staan gemetselde schoorstenen, waarvan er één ter hoogte van de brandmuur en de andere aan het uiteinde van de nok. Aan de achterzijde van het woongedeelte bevindt zich een eenlaags aanbouw onder een lessenaarsdak met golfplaatbedekking.

*De boerderij aan het Slagveld*

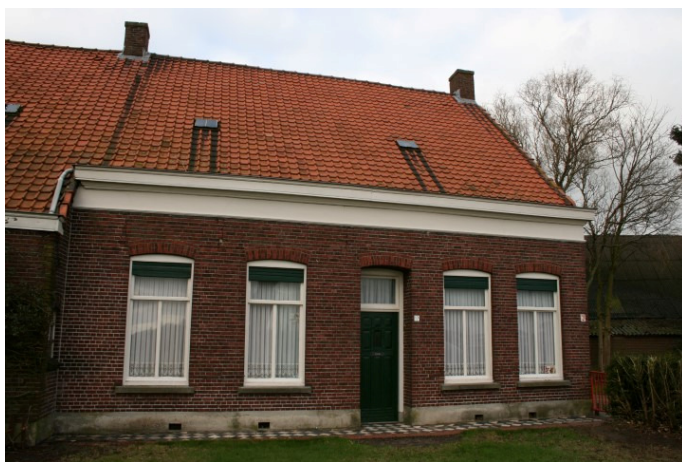
De voorgevel bevat aan de rechterzijde het vijf traveeën tellende woongedeelte met een klassieke indeling met centrale voordeur met bovenlicht in een portiek en twee licht getoogde T-vensters onder een gemetselde strek aan weerszijden. De vensters zijn voorzien van de oorspronkelijke kozijnen en hebben hardstenen lekdorpels. De gevel van het woongedeelte wordt beëindigd met een houten kroonlijst. De stoep voor de gevel is bedekt met zwarte en witte vierkante tegels in een diagonaal patroon.

*Voorgevel van het woongedeelte*

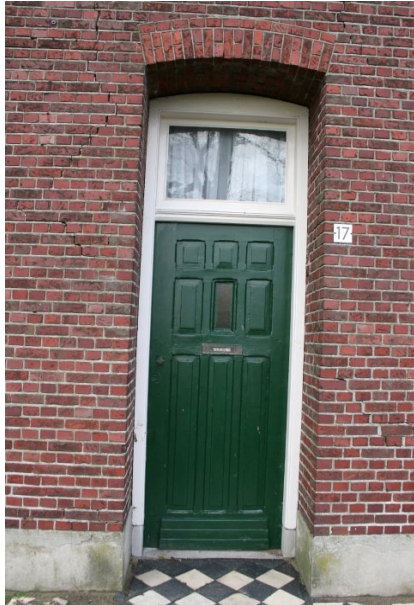
*Portiek en voordeur*

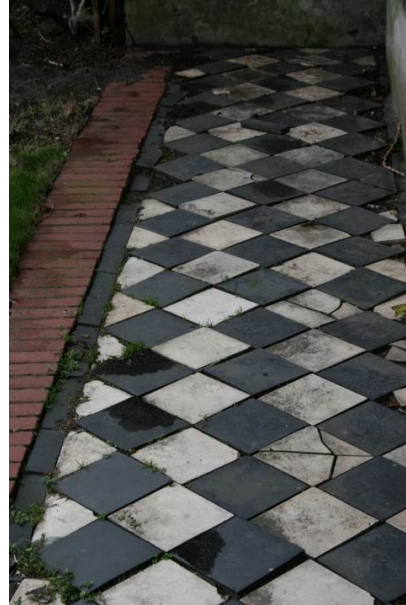
*Stoep voor het woonhuisgedeelte*

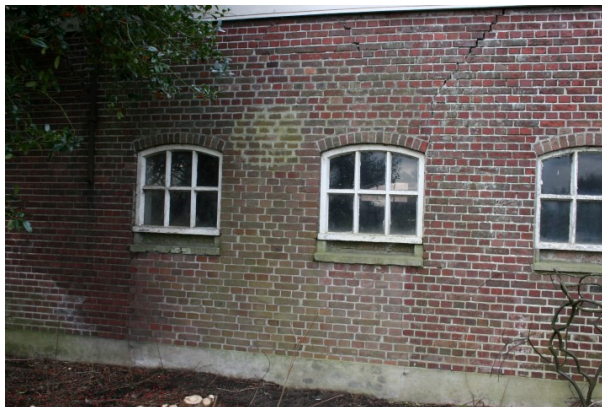
Het bedrijfsgedeelte aan de linkerzijde bevat van links naar rechts vier zesruits betonnen stalramen onder een rollaag en een getoogde dubbele houten deeldeer onder een gemetselde strekkenlaag. Inboetwerk in de muur laat zien dat er eerder nog een grotere dubbele staldeer in de gevel heeft gezeten die later is dichtgezet. De gevel wordt beëindigd met een houten gootlijst.

*Gevel van het voormalige bedrijfsgedeelte*

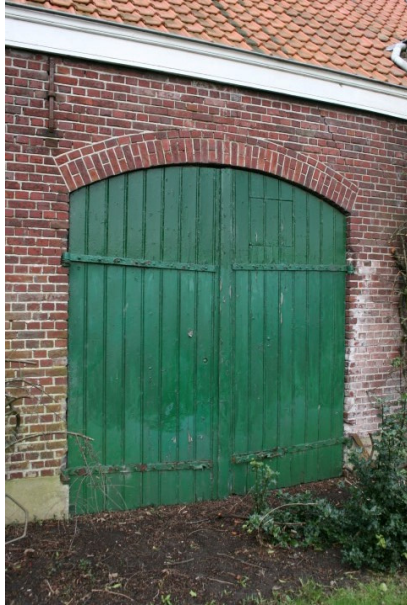
*Deeldeuren in de voorgevel*

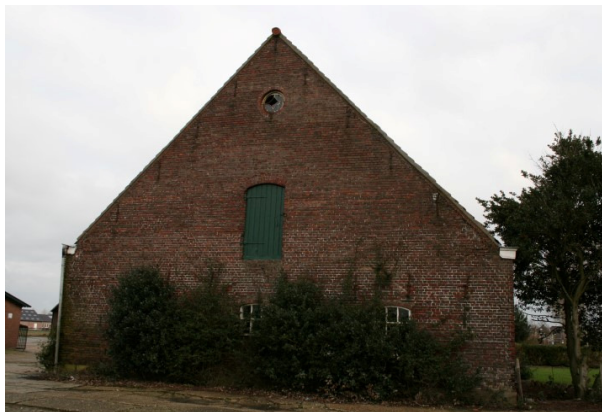
De linkerzijgevel betreft de kopgevel van het bedrijfsgedeelte. De gevel bevat onder rollagen enkele getoogde zesruits stalvensters. Een getoogd houten hooiluik zit in het midden van de gevel. Bovenin de gevel zit een oorspronkelijk rond ijzeren venster. Langs de dakrand loopt een rollaag. Het nokeinde bevat een geornamenteerde eindvorst. De balklagen en kapconstructie worden door smeedijzeren muurankers gemarkeerd.

*Linkerzijgevel*

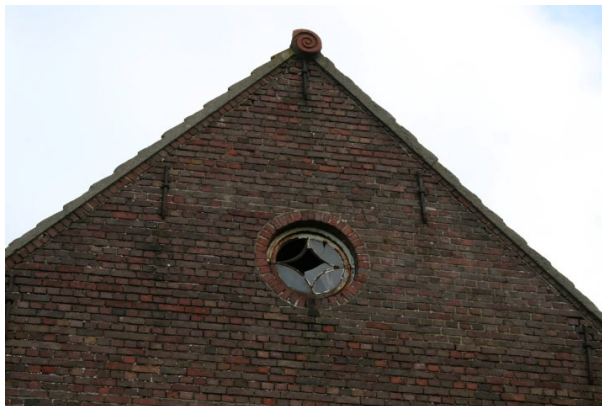
*Rond ijzeren venster in de top.*

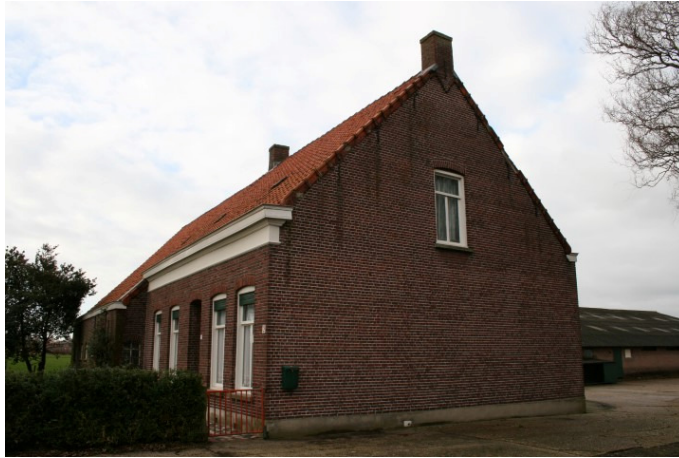
De rechterzijgevel betreft de kopgevel van het woongedeelte. De gevel bevat op de bovenverdieping onder een strek een oorspronkelijk T-venster met hardstenen lekdorpel.

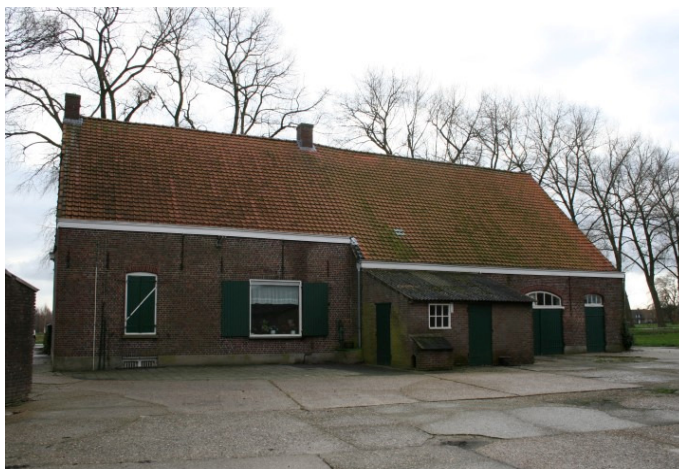
Achtergevel

De achtergevel bezit aan de linkerkzijde het woongedeelte en aan de rechterzijde het bedrijfsgedeelte. Het woongedeelte bevat links onder een strek een getoogd opkamervenster met hardstenen lekdorpel. Daaronder zit een getralied dubbel keldervenster. Rechts zit onder een rollaag een doorzonvenster met houten luiken. Steekankers van verschillend formaat markeren de balklaag. In de hoek zit een waterpomp met hardstenen bassin.

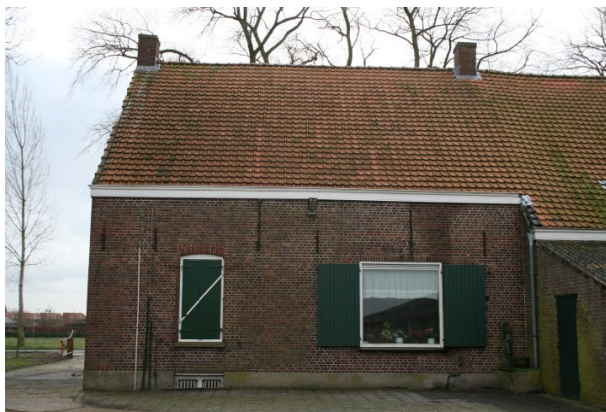
*Achtergevel woongedeelte*

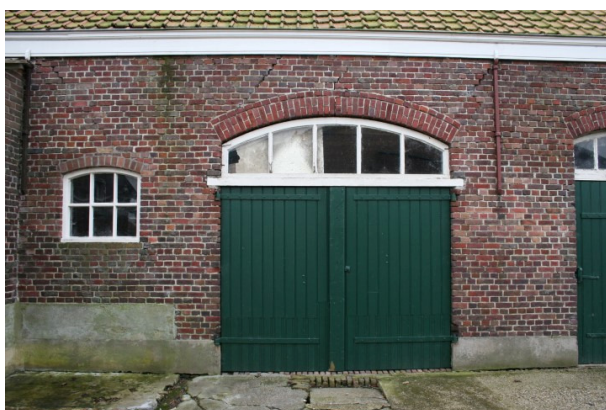
Het bedrijfsgedeelte bezit links een getoogd zesruits stalvenster, hiernaast een grote dubbele deeldeer met getoogd zesruits bovenlicht. Rechts hiervan een houten loopdeur met getoogd vierruits bovenlicht. Inboetwerk rond het stalvenster toont dat de gevel hier een andere indeling heeft gekend.

*Dubbele staldeuren in achtergevel*

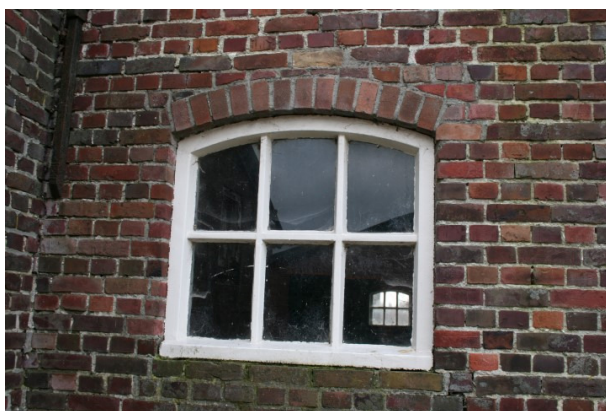
*Stalvenster*

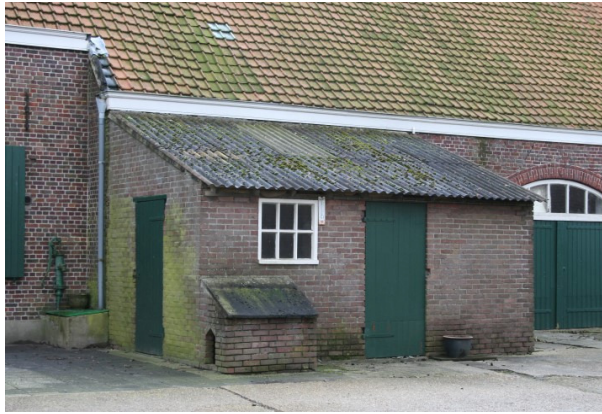
Tegen het bedrijfsgedeelte is een later gemetselde uitbouw onder een lessenaarsdak. De aanbouw is gemetseld in halfsteensverband en bevat in de linkergevel een houten loopdeur, in de achtergevel een houten loopdeur en een zesruits stalvenster en in de rechterzijgevel twee kleine vierkante vensters. Tegen de uitbouw is een hondenhok met lessenaarsdak gemetseld.

*Aanbouw onder lessenaarsdak*

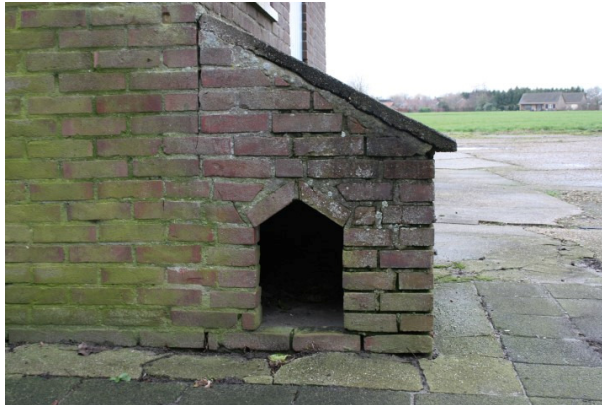
*Hondenhok*

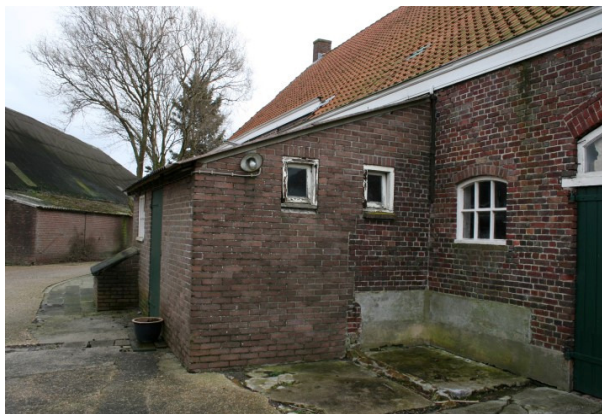
*Rechterzijgevel van de aanbouw*

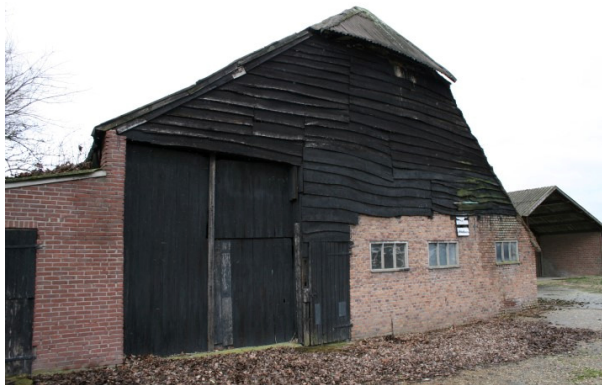
De **voorgevel** is in dit geval de korte gevel die naar het veld is gericht. Deze gevel met wolfseinde is deels opgetrokken uit baksteen en gemetseld in koppenverband. De topgevel is uit geteerde gepotdekselde delen opgetrokken. Aan de linkerkant van de gevel zit een hoge dubbele houten deeldeur. Rechts hiervan zit een geteerde houten loopdeur. Het

muurwerk bezit drie driedelige betonnen stalvensters. Links van de gevel zit een aanbouw onder een lessenaarsdak.

*Voorgevel van de schuur.*

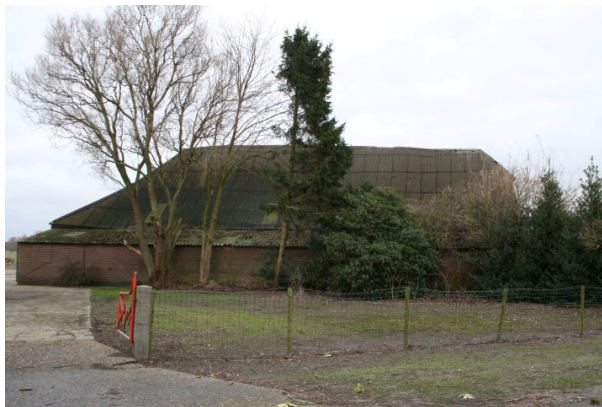
De **linkerzijgevel** ligt evenwijdig aan de weg en bevat een gevelbrede gemetselde aanbouw van redelijk recente aard.

*Linkerzijgevel*

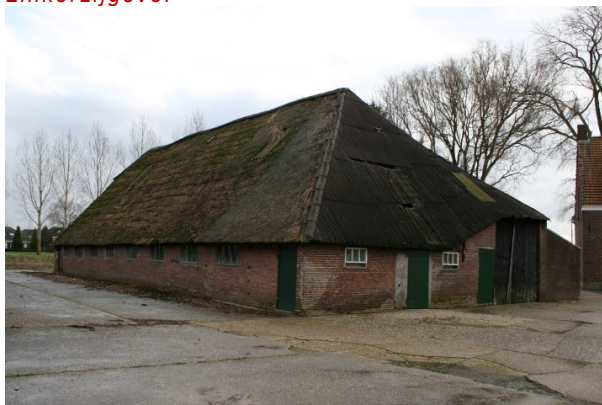
De **rechterzijgevel** is geheel opnieuw opgetrokken uit baksteen en gemetseld in halfsteensverband. Uiterst links en uiterst rechts zit een houten loopdeur. Daartussenin bevat de gevel acht driedelige betonnen stalvensters.

*Rechterzijgevel*

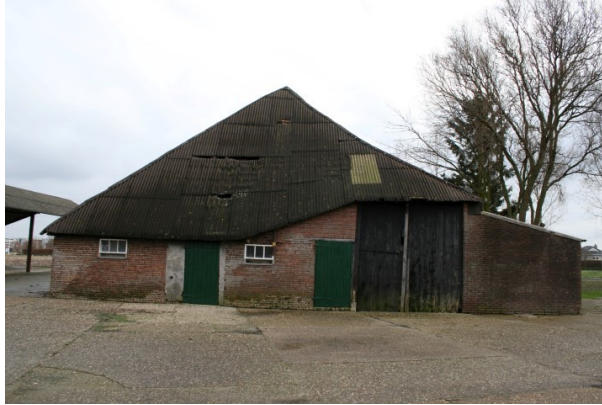
De **achtergevel** betreft een korte gevel en is naar het boerenerf georiënteerd. De gevel is opgetrokken uit baksteen en gemetseld in kruisverband. De gevel bevat van links naar rechts een driedelig betonnen venster, rechts hiervan een houten loopdeur, nog een driedelig betonnen stalvenster, een houten loopdeur en uiterst rechts, onder het gewelfde dak, een dubbele deeldeur van geteerde houten delen.

*Achtergevel*
