Werkomschrijving behoud en herstel

# Vlaamse Schuur Midden Donk 2 te Etten-Leur

Datum: 05-12-2023

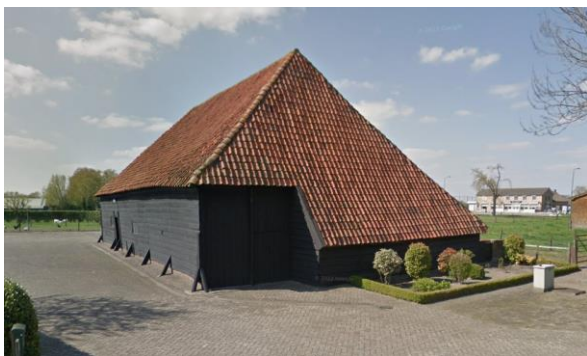
**Figuur 2 | Straatbeeld voor- en linkerzijgevel**

Over het algemeen verkeerd de Vlaamse schuur in redelijke tot matige staat. In onderstaande afbeeldingen is de schuur weergegeven.

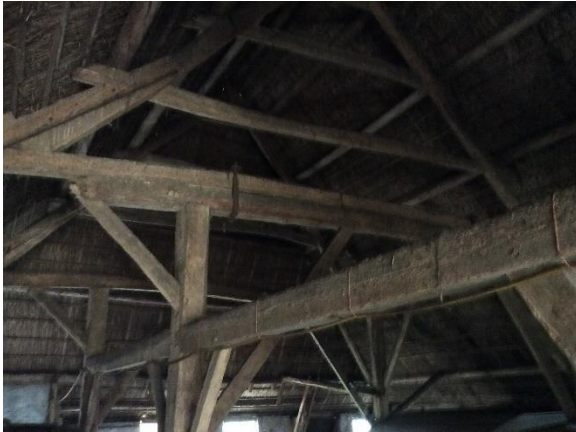
Figuur 4 | hoofddraagconstructie

De constructie van de Vlaamse schuur is een traditionele eikenhouten gebintconstructie. Hij bestaat uit 4 houten anker- en dekbalkgebinten. De kap bestaat uit een sporenkap, gedragen door vier houten schaarspanten. De spanten, gordingen en sporen zijn van naalddhout.

De spant- en kapconstructie is van een redelijke kwaliteit. Bij de middelste 2 gebinten zijn de overstekende ankerbalken afgebroken. In het verleden zijn deze hersteld met een bovenliggende houten en stalen balk welke met stalen stroppen is verstevigd. De anker balken dienen gerestaureerd te worden. Toe te passen hout conform bestaande afmetingen en houtsoort. Deze onderdelen worden zo toegepast dat ze niet detoneren met de bestaande constructie. Verder worden de gebinten nauwkeurig nagelopen.

Verspreid over de schuur zijn de spanten, gordingen en sporen plaatselijk ingerot en aangetast door houtworm. De kapconstructie is enigszins vervormd waardoor enkele gevels bovenaan naar buiten wijken. De houtworm wordt bestreden door geen gespecialiseerd bedrijf. Vervolgens worden de slechte delen van de kapconstructie vervangen conform bestaande afmetingen en houtsoort. Deze onderdelen worden zo toegepast dat ze niet detoneren met de bestaande constructie. Tijdens de restauratie wordt de kapconstructie opnieuw gericht.

Nieuwe en te herstellen verbindingen worden bevestigd door middel van een authentieke pen en gat verbinding. Mocht deze verbinding niet toereikend zijn dan kan de verbinding gemaakt worden door middel van een door en door boutverbinding. De bout zelf zal verzonken aanbrengen, hierop een houten prop aanbrengen in de vorm van een authentieke houten pen geklemd en verlijmd.

De gebintstijlen staan in de huidige situatie op een betonnen poer. Door de gewicht toename van het dak (zie dakconstructie) zullen de poeren naar alle waarschijnlijkheid verstevigd moeten worden. De vloer zal ter plaatse van de gebintstijlen verwijderd worden. Op voldoende diepte en met voldoende afmetingen wordt een nieuwe verbrede betonpoer aangebracht. Op de betonpoer wordt vervolgens met metselwerk de poer verder opgemetseld. Het metselwerk zal opgetrokken worden uit stenen passend bij de tijd van de bouw van de schuur. Tijdens de verbouwing worden de gebintstijlen gestut.

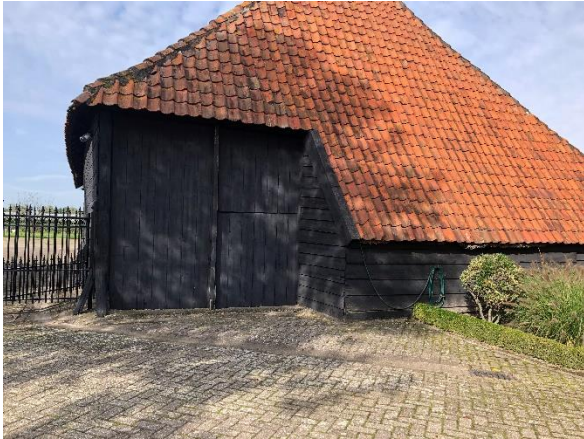
Figuur 6 | Voorgevel

De houten gevels, de voor- en linkerzijgevel, zijn van een matige kwaliteit. De wandschoren, rabat- en potdekseldelen zijn plaatselijk ingerot en beschadigd. De linkerzijgevel wijkt bovenaan circa 30 cm naar buiten. Voor het herstel worden alle houten geveldelen vervangen door nieuwe potdekseldelen. Het stijl- en regelwerk

van de wandconstructie opnieuw richten en waar nodig herstellen conform bestaand. Op het stijl- en regelwerk een dampopen waterkerende folie aanbrengen tussen de houten stijlen en de potdekseldelen. Vervolgens wordt de ruimte tussen de stijlen opgevuld met een zachte isolatie. Vanuit de binnenzijde worden de stijlen voorzien van een dampdichte folie. De wanden worden vervolgens afgewerkt naar wens van de opdrachtgever.

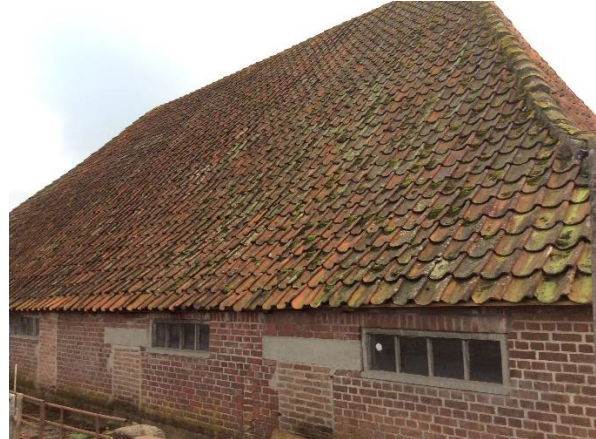
Figuur 7 | Rechterzijgevel

Het metselwerk in de rechterzijgevel en de plint onder de houten gevels is van een redelijke kwaliteit, de achtergevel is van slechte kwaliteit. De gevels vertonen enkele zetscheuren en het voegwerk is slecht. De achtergevel wijkt bovenaan circa 20 cm uit. Het voegwerk wordt volledig vervangen als bestaand. Het metselwerk waar nodig scheuren herstellen en ingemetseld ankerwerk ontroesten en behandelen. De achtergevel wordt gedeeltelijk opnieuw opgemetseld. Stenen zo veel mogelijke hergebruiken, nieuw aan te brengen stenen conform kleur, afmetingen en materiaal bestaand. De fundering onder de gevels nalopen en waar nodig herstellen en/of verbeteren. De gemetselde gevels en plint zijn niet geïsoleerd. Aan de binnenzijde worden geïsoleerde houtskeletbouw voorzetwanden aangebracht. De wanden worden afgewerkt naar wens van de opdrachtgever.
