# Vooronderzoek NEN 5725 Stationsplein 45 te Etten-Leur

Aeres Milieu Projectnummer : AM22392  
Status rapport : Definitief (versie 2)  
Datum : 18 december 2023

Opdrachtgever : BRO  
Bosscheweg 107  
5282 WV Boxtel

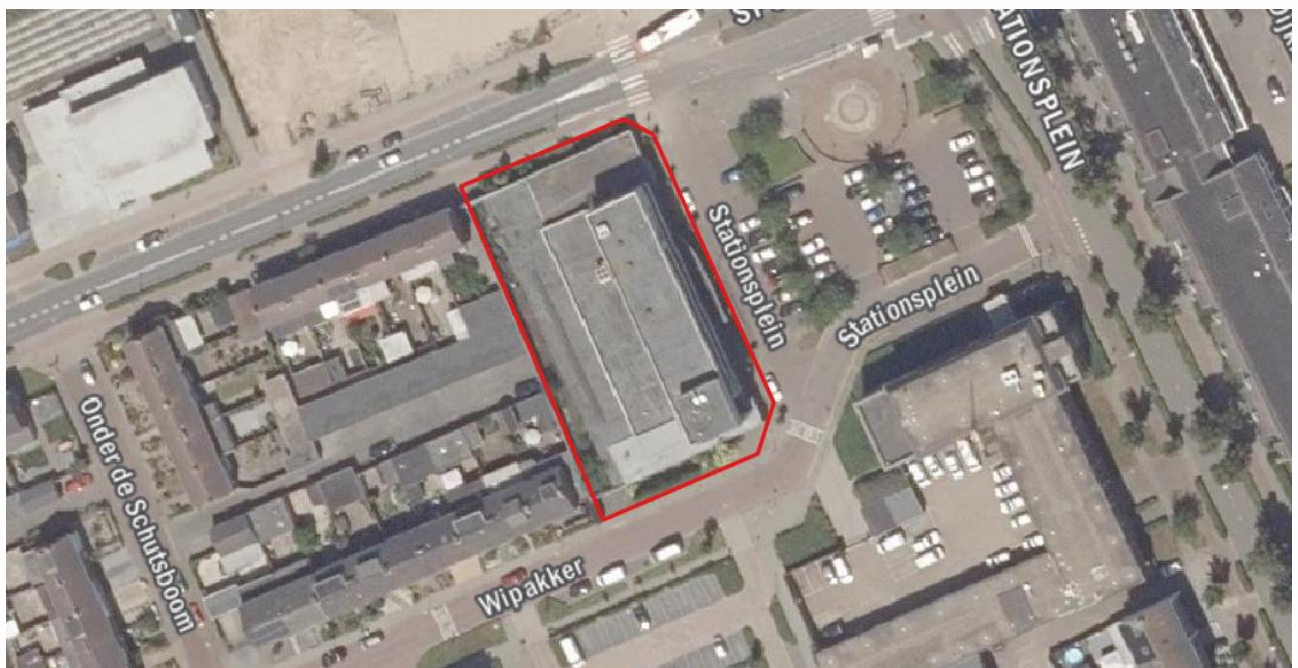
Afbeelding 1: globale begrenzing onderzoekslocatie (bron luchtfoto: PDOKviewer)

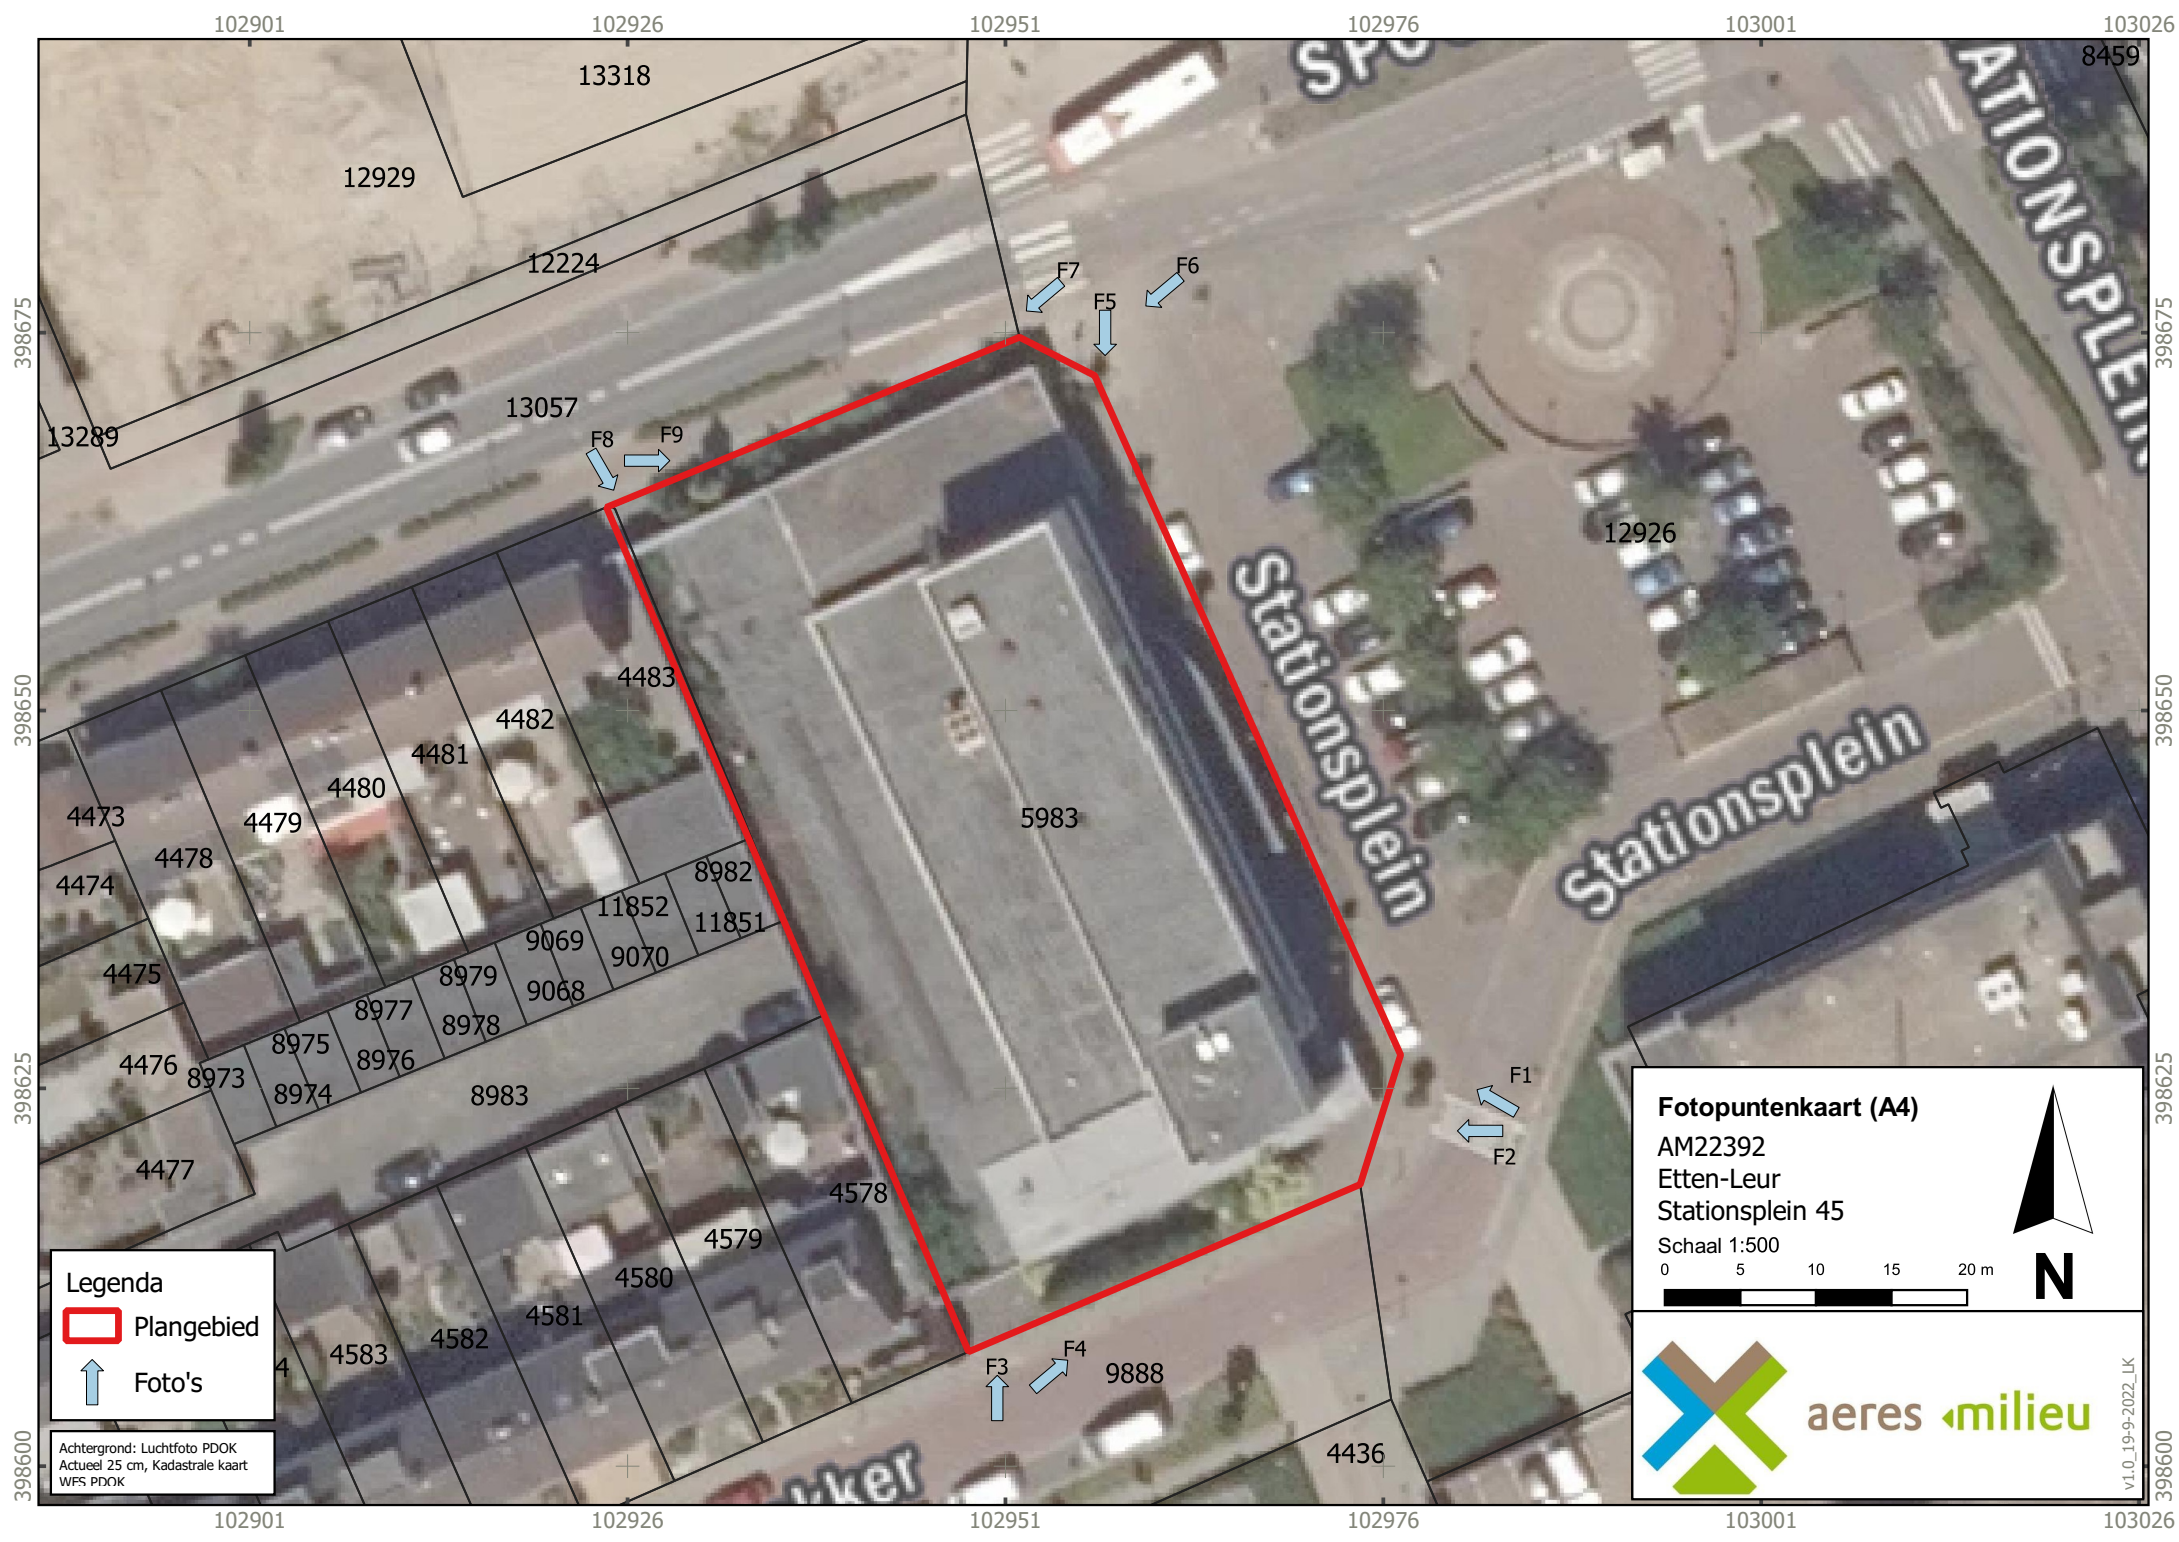
**Fotopuntenkaart (A4)**  
AM22392  
Etten-Leur  
Stationsplein 45  
Schaal 1:500

Situatietekening onderzoekslocatie met fotopunten
