**Verkennd bodemonderzoek  
Heulweg te Geertruidenberg**

Opdrachtgever : Gemeente Geertruidenberg  
Postbus 10.001  
4940 GA RAAMSDONKSVEER

Projectnummer : 20190243

Datum : 31 juli 2019

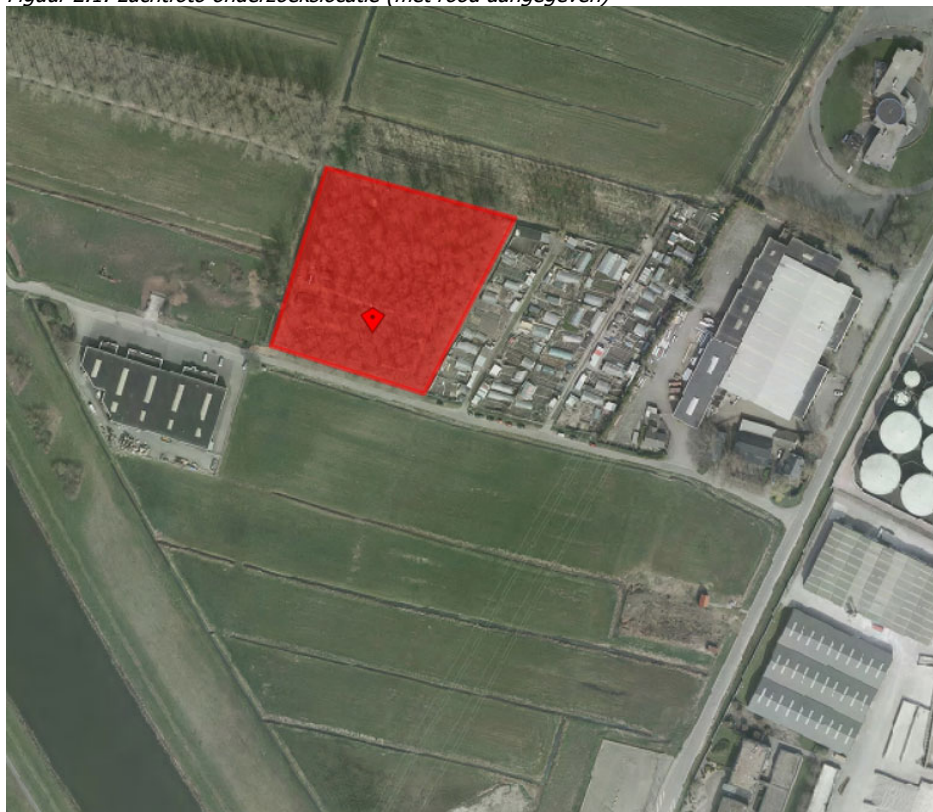
Figuur 2.1: Luchtfoto onderzoekslocatie (met rood aangegeven)

In figuur 2.1 is de ligging van de onderzoekslocatie weergegeven. Een situatietekening met begrenzing van de onderzoekslocatie is tevens opgenomen in bijlage 2.

Voor de afbakening van de onderzoekslocatie is gekozen voor een afbakening voor het deel van het perceel waarop de voorgenomen verkoop en ruimtelijke ontwikkeling betrekking heeft. Het geografisch gebied waarop het vooronderzoek betrekking heeft richt zich op de onderzoekslocatie waarbinnen het geografisch besluitvormingsgebied valt en de aangrenzende percelen tot een maximale afstand van 25 meter.

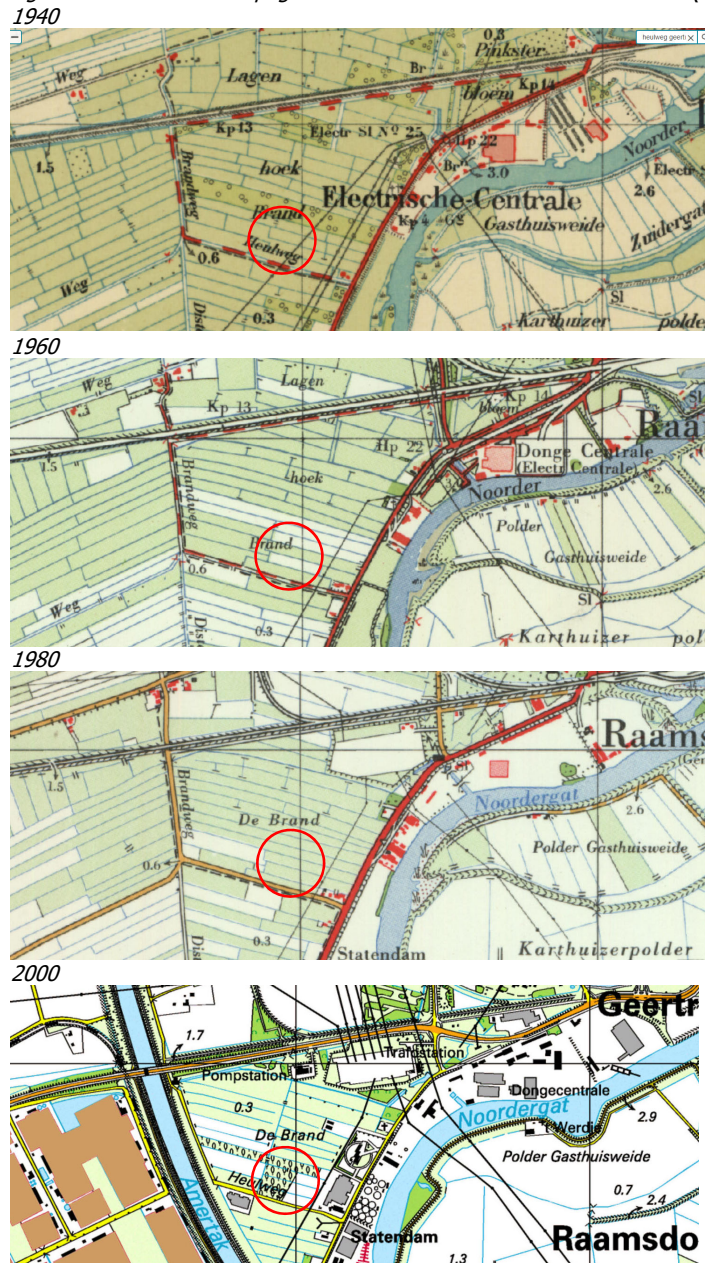
Figuur 2.2: Historische topografische kaarten van de onderzoekslocatie (rode cirkel)

Bij het raadplegen van de gebruikte bronnen zijn er geen historisch relevante gegevens naar voren gekomen die van belang zijn voor het verrichten van bodemonderzoek. De locatie is voor zover bekend nooit bebouwd of anders in gebruik geweest dan bouwland en bos.

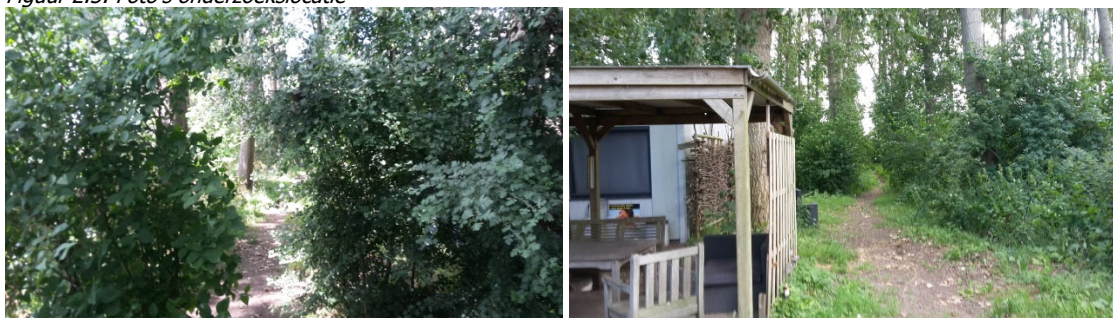
*Figuur 2.3: Foto's onderzoekslocatie*

Voorafgaand aan het veldonderzoek is een terreinverkenning uitgevoerd. De onderzoekslocatie is momenteel in gebruik als bosperceel. Het perceel is onverhard. Verspreid over het terrein liggen pallets. Op één locatie (zie de tekening in bijlage 2) is asbestverdacht plaatmateriaal aangetroffen op het maaiveld. Voor het overige zijn tijdens de terreinverkenning aan het oppervlak van de locatie geen indicaties verkregen die in verband kunnen worden gebracht met een mogelijke verontreiniging van de bodem.

Onderstaande foto's geven een indruk van de locatie. In bijlage 8 zijn aanvullende locatiefoto's opgenomen.

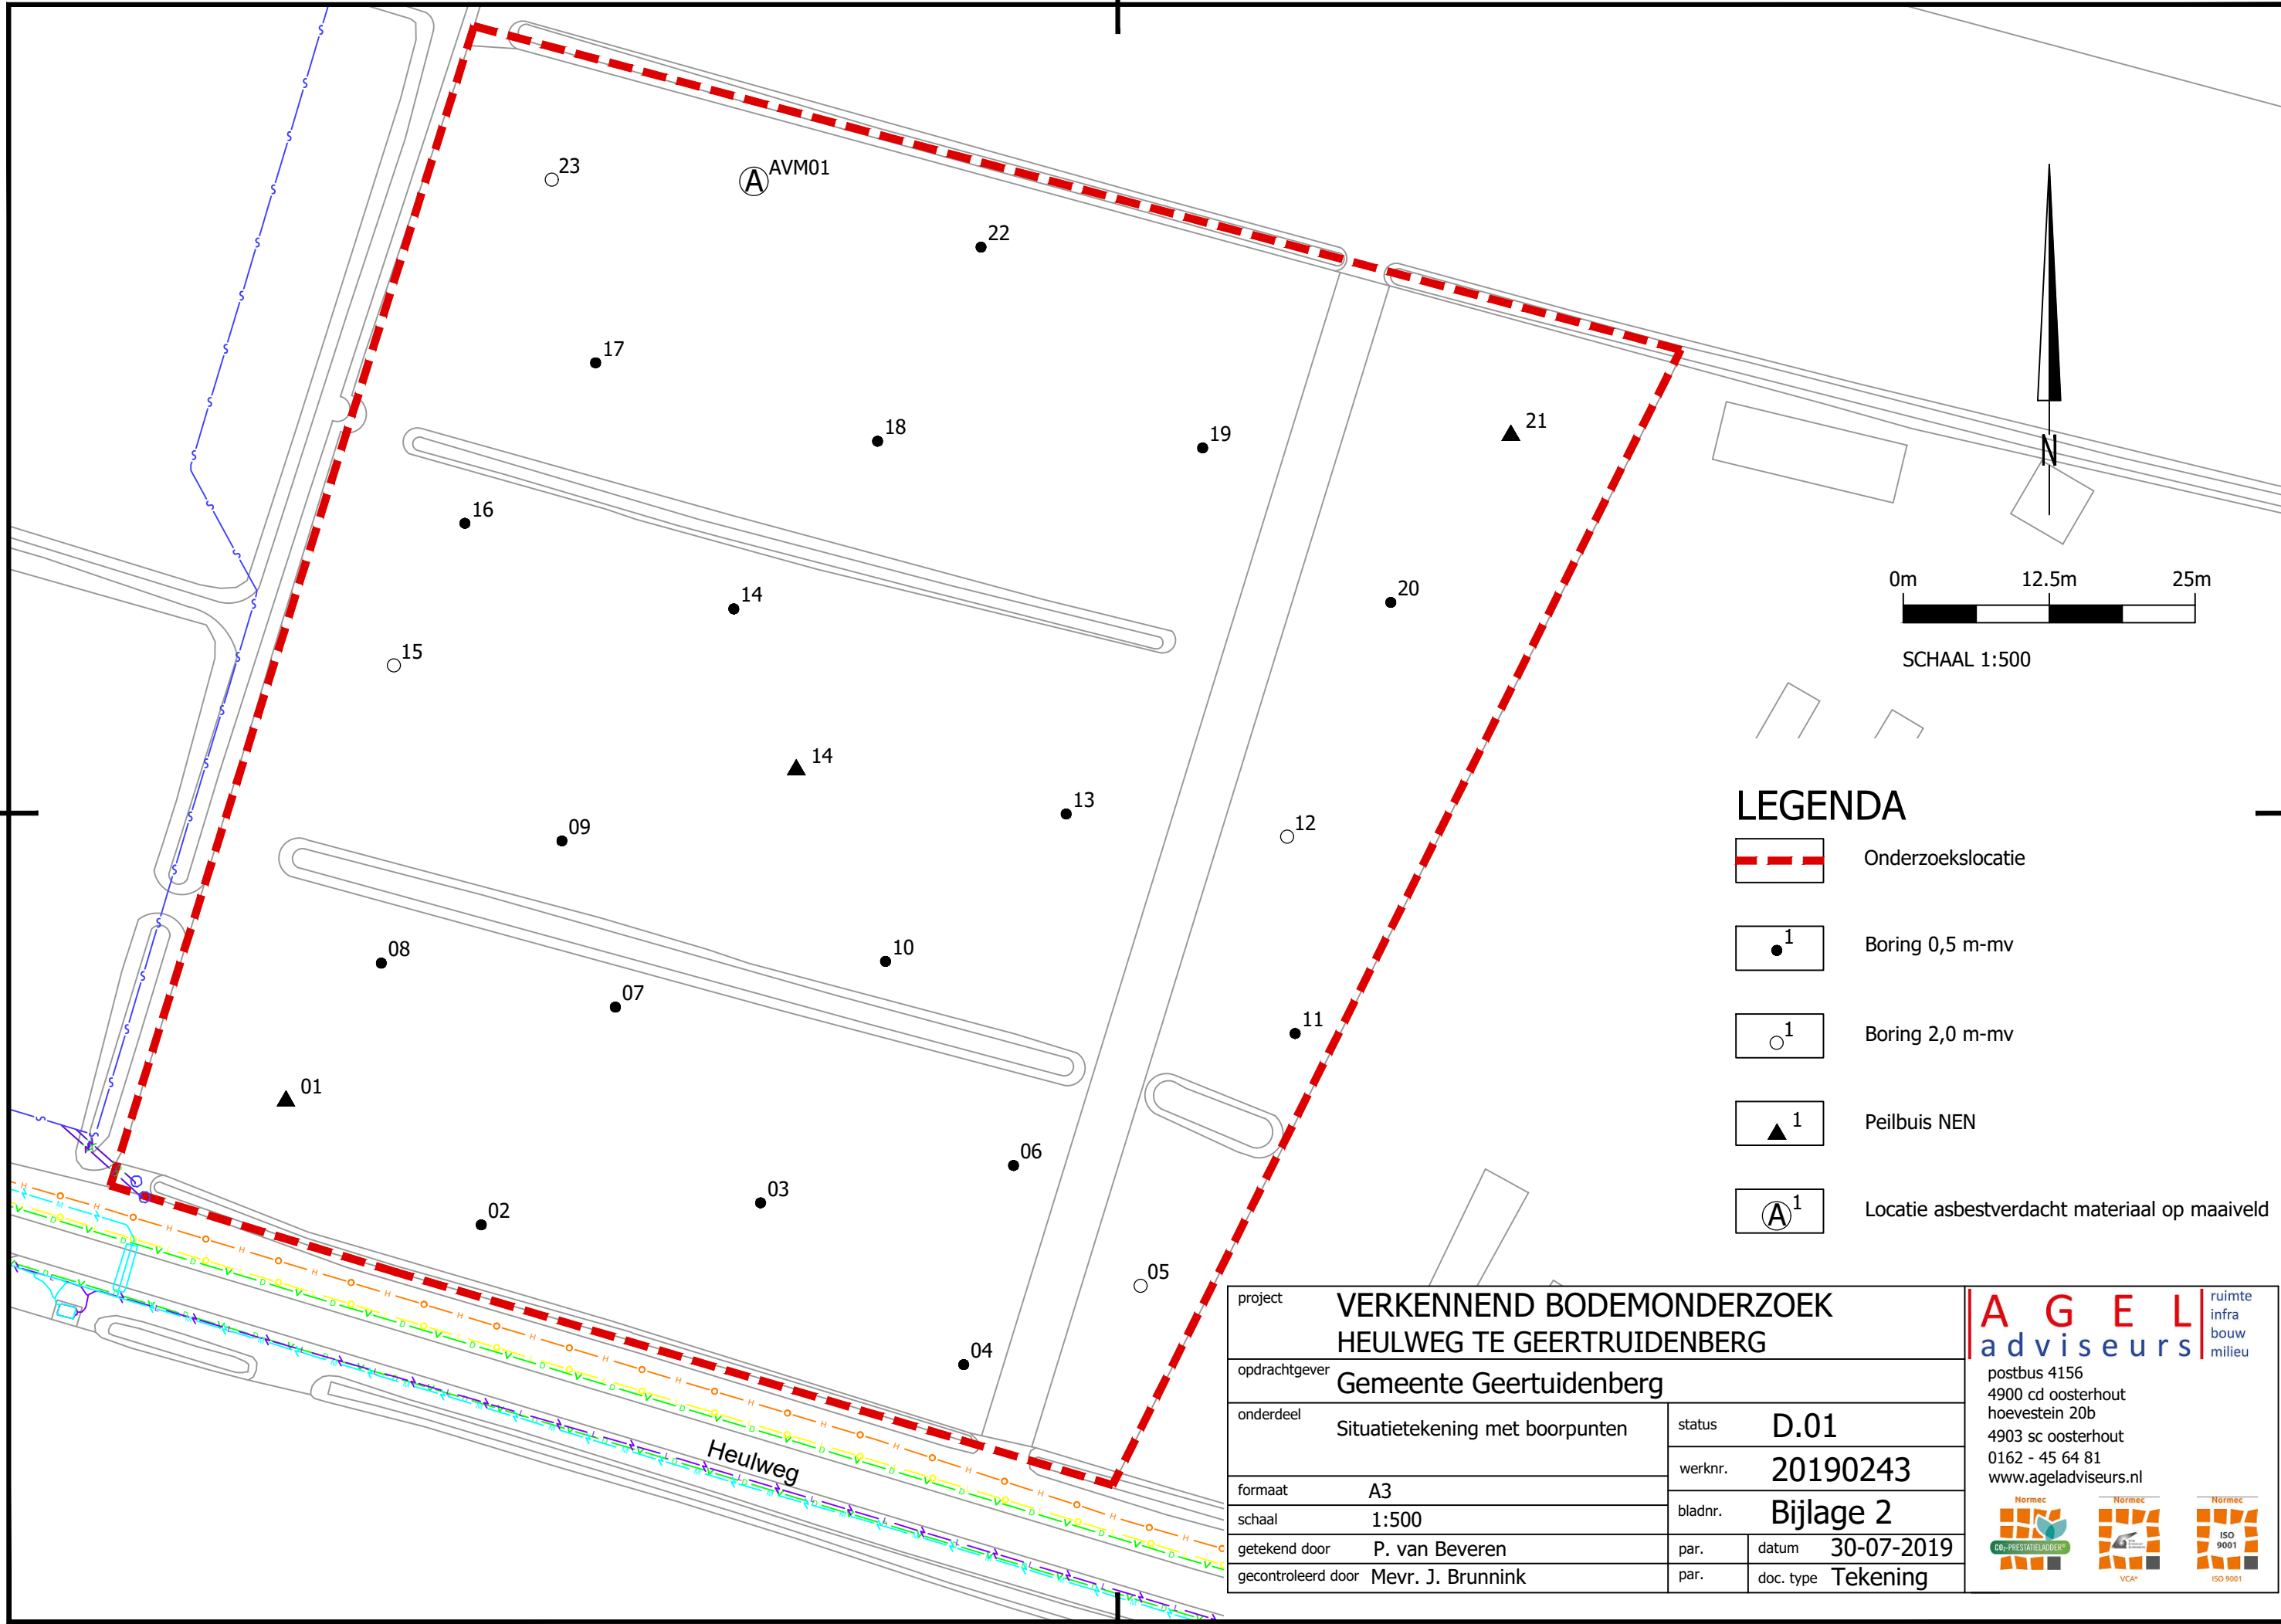
SITUATIETEKENING MET MONSTERNEMINGSPUNTEN

In tabel 3.1 is een overzicht opgenomen van de onderzoeksopzet en hierbij behorende veldwerkzaamheden en analyses. De locatietekening met situering van de monsternemingspunten is opgenomen in bijlage 2.

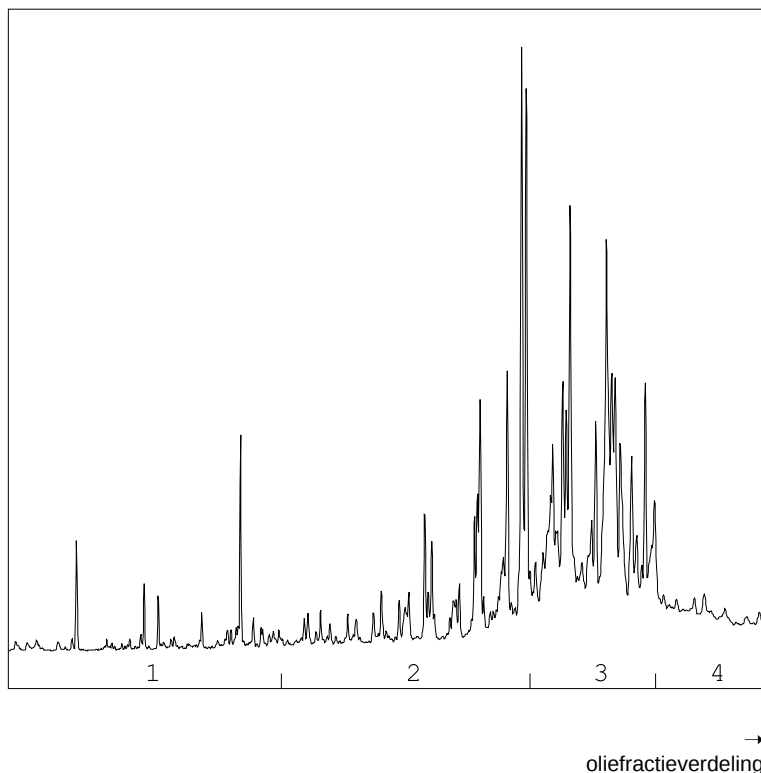
## OLIECHROMATOGRAM

**Monstercode** : 6010978  
**Project omschrijving** : 20190243-Heulweg te Geertruidenberg  
**Uw referentie** : MM01  
**Methode** : minerale olie (florisil clean-up)

| 1) fractie > C10 - C19 | 2 % |

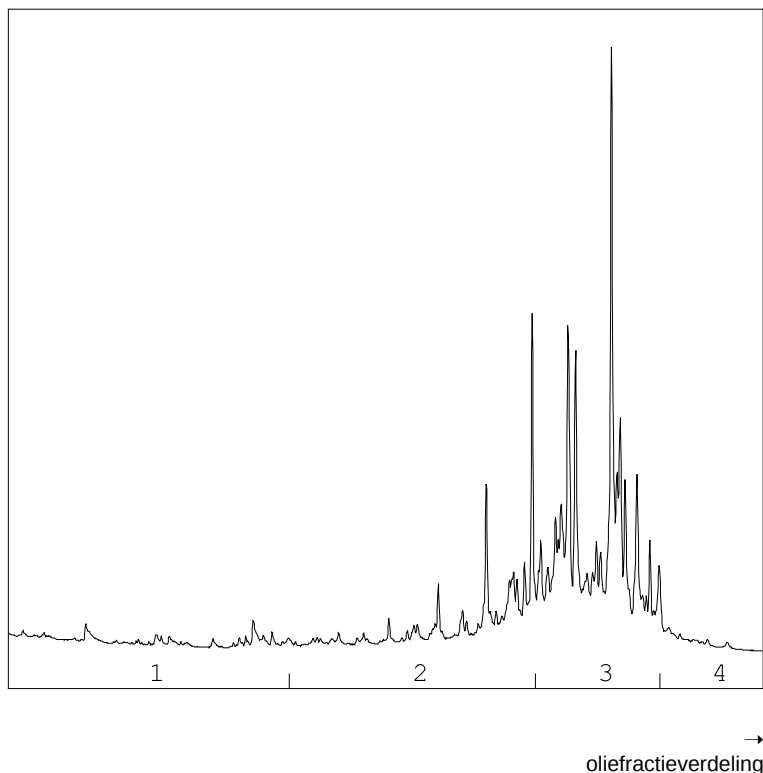
## OLIECHROMATOGRAM

Monstercode : 6010979  
Project omschrijving : 20190243-Heulweg te Geertruidenberg  
Uw referentie : MM02  
Methode : minerale olie (florisil clean-up)

| 1) fractie > C10 - C19 | 4 % |

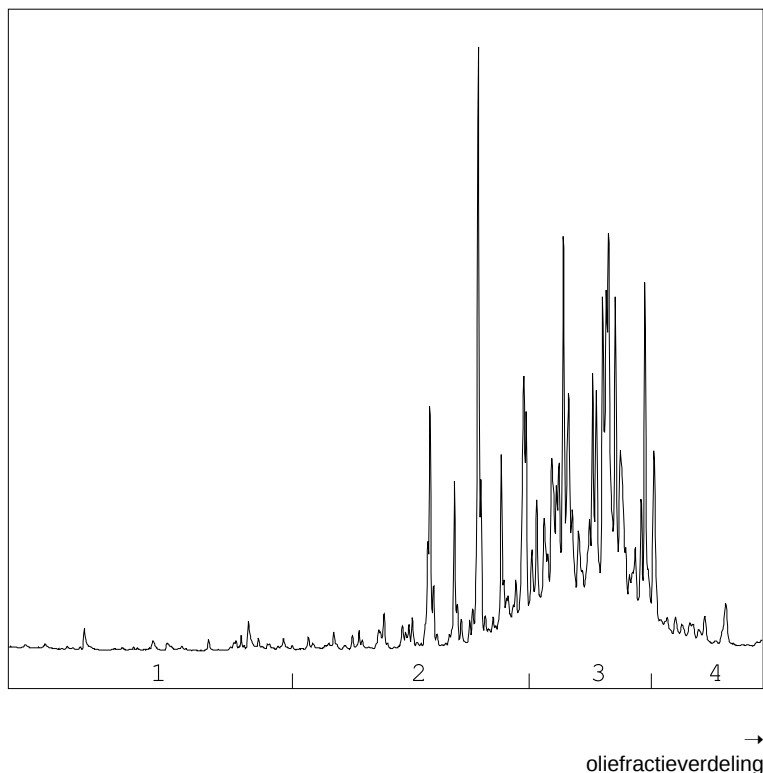
## OLIECHROMATOGRAM

**Monstercode** : 6010980  
**Project omschrijving** : 20190243-Heulweg te Geertruidenberg  
**Uw referentie** : MM03  
**Methode** : minerale olie (florisil clean-up)

| 1) fractie > C10 - C19 | 2 % |
