ACTUALISEREND VERKENNEND BODEMONDERZOEK

PLANGEBIED "DE RIETHORST"

TE GEERTRUIDENBERG

| <b>Rapportnummer</b> | 1521.001 |

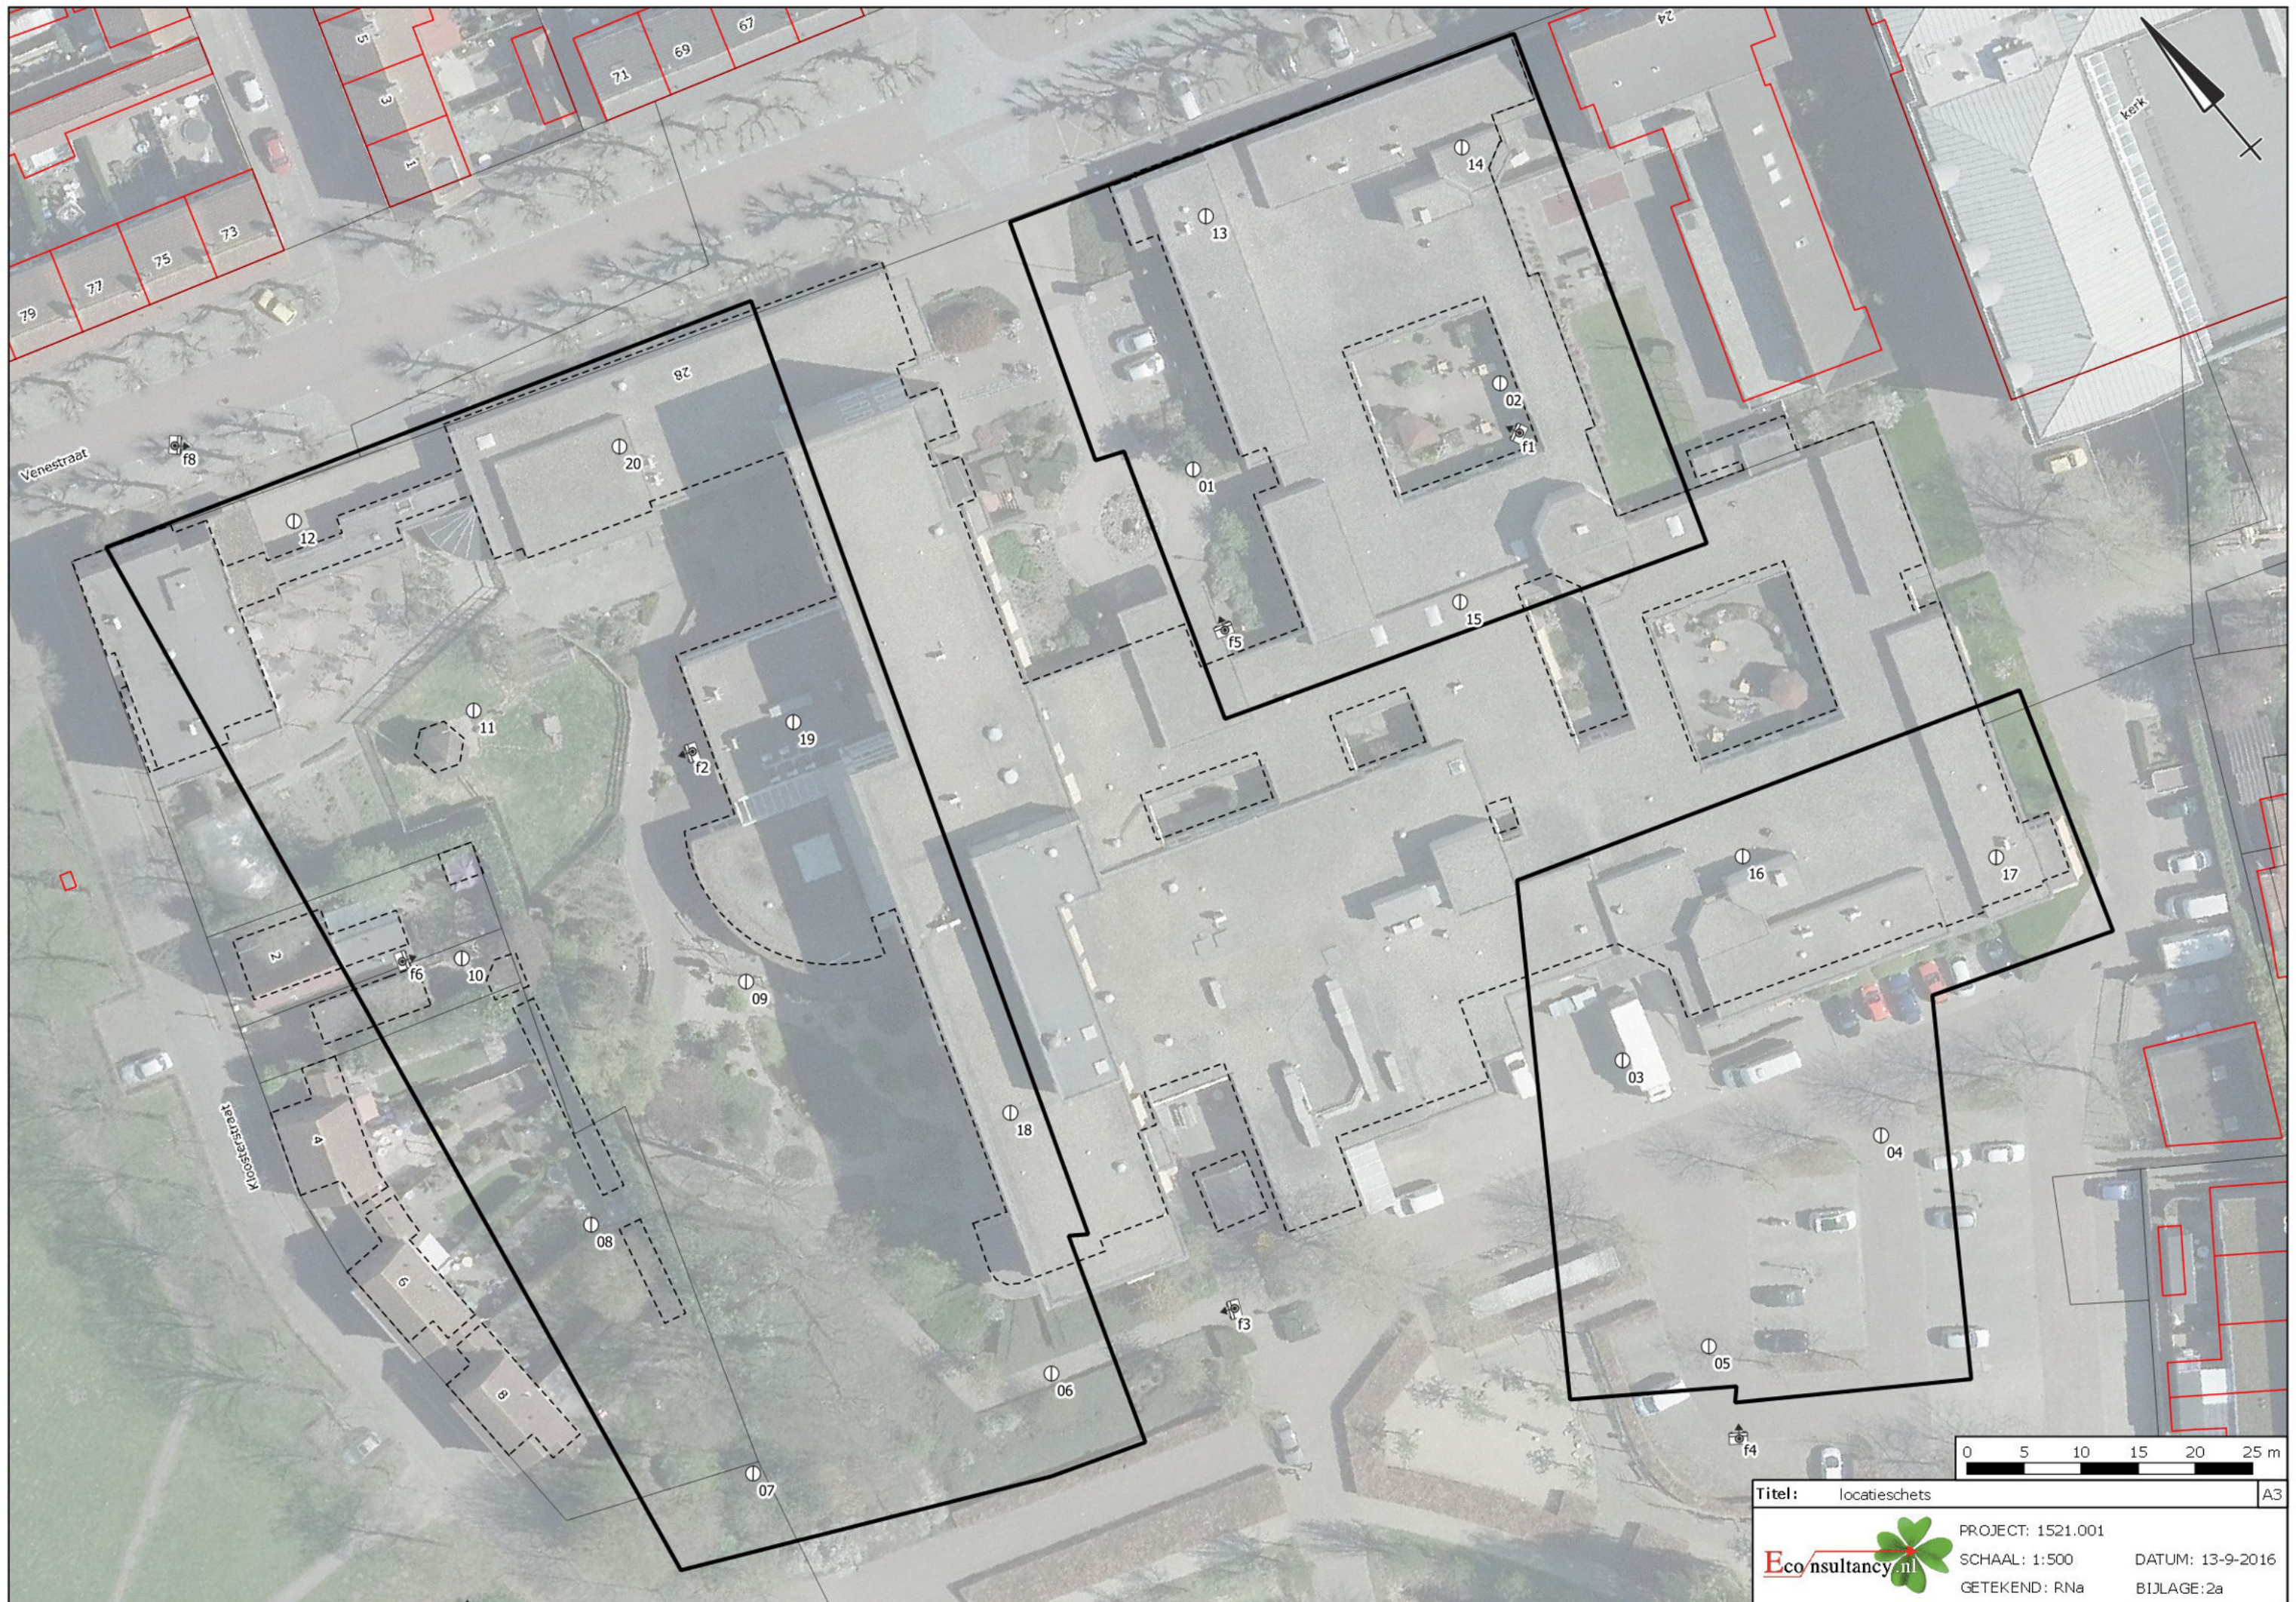
Het totaal aantal boringen en grondanalyses is gebaseerd op de totale oppervlakte van de onderzoekslocatie. In overleg met de gemeente Geertruidenberg wordt het veldwerk in 2 fases uitgevoerd. Fase 1 vindt plaats voorafgaand aan de bestemmingswijziging en sloopactiviteiten en betreft de boringen op het huidige onbebouwde deel van de locatie (boring 1 t/m 12). Fase 2 wordt uitgevoerd nadat de momenteel aanwezige bebouwing op de locatie is gesloopt en betreft de boringen die binnen de huidige bebouwing vallen (boring 13 t/m 20). Na uitvoering van fase 2 zal deze rapportage worden aangevuld met de betreffende resultaten. Bijlage 2a bevat de locatieschets met daarop aangegeven de situering van de boorpunten. In bijlage 3 zijn de boorprofielen opgenomen.
