**ASBESTINVENTARISATIE TYPE A  
CONFORM SC 540  
RPS/1401062**

**Woning en opstallen  
Lange Broekstraat 25  
4944 XH Raamsdonk**

**Datum: 14 april 2014**

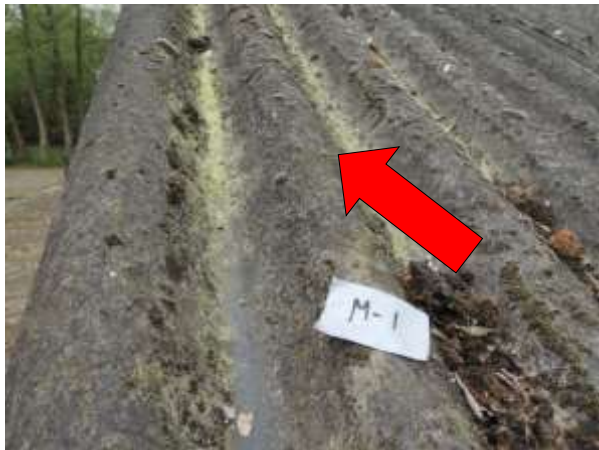
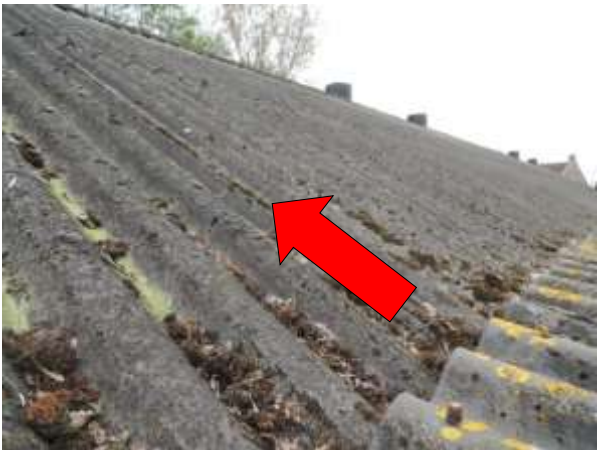
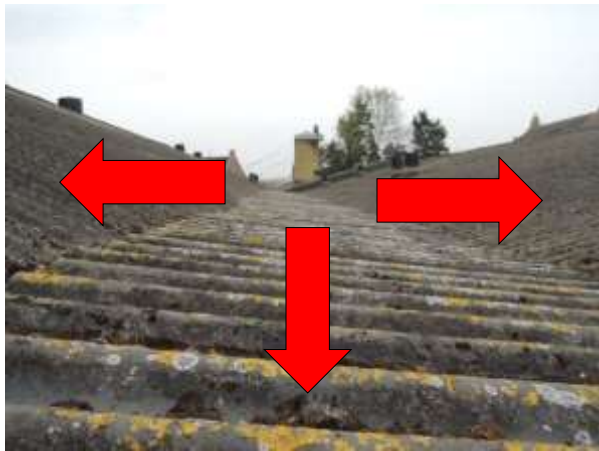
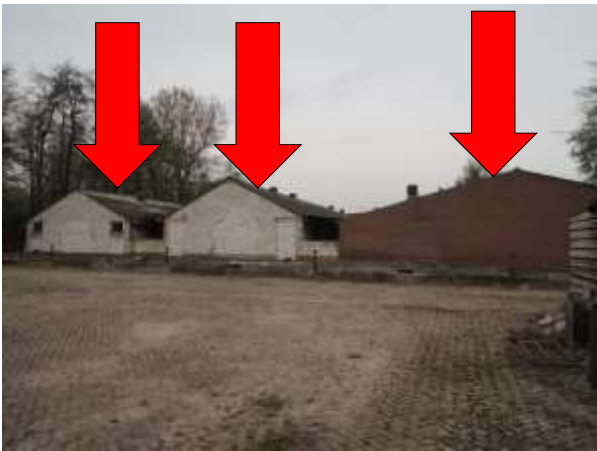
| Bronnummer | B01 |

| Bron | Golfplaat |
| Locatie | Dakbedekking schuur I,II en III en gang tussen schuren II en III (inclusief nokstukken en dakopbouw) |
| Asbestsoort(en) | Chrysotiel en amosiet |
| Percentages (%) | 10-15 en 0,1-2 |
| Binding | Hechtgebonden, verweerd |

| Verwijderingmethode | Openlucht sanering |
| Risicoklasse | 2 |

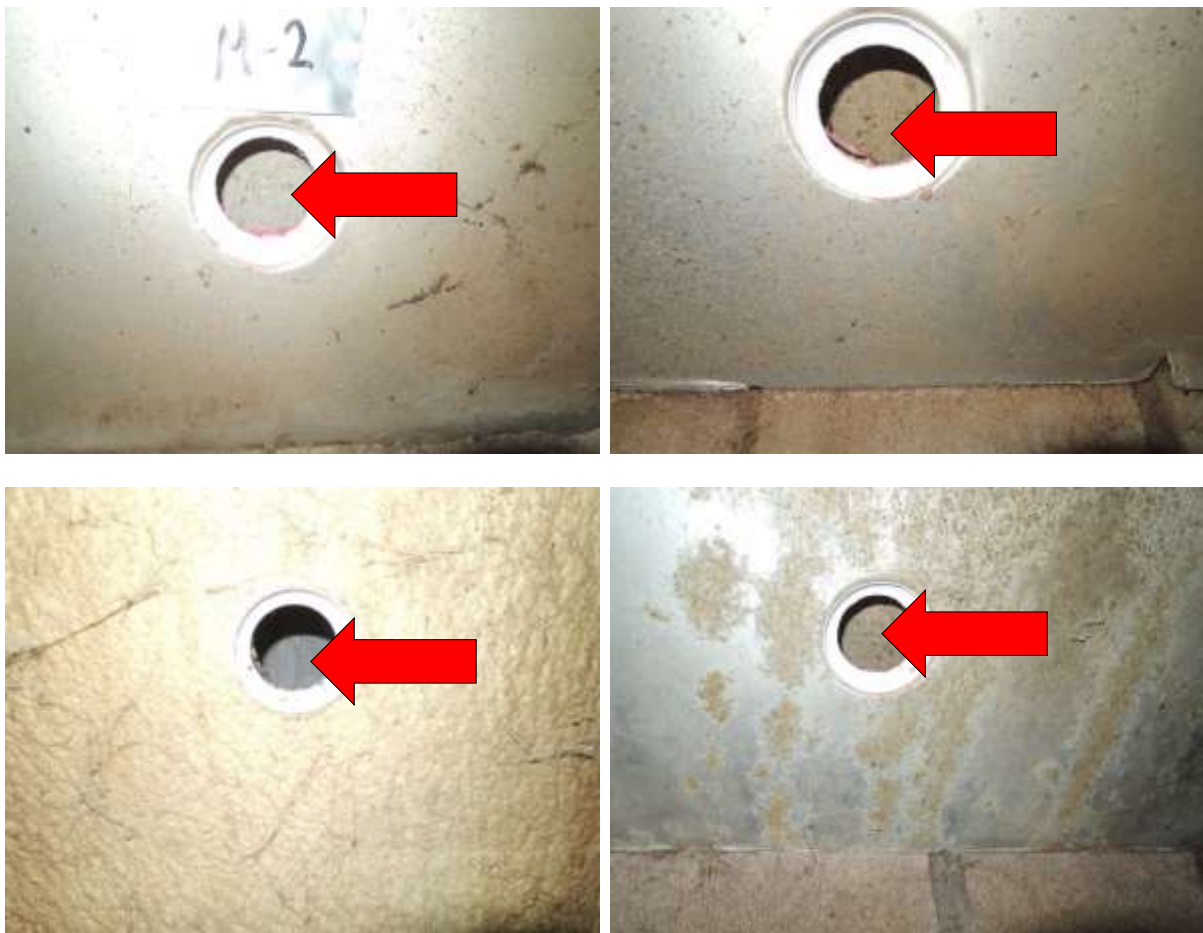
| Bronnummer | B02 |

| Bron | Plaatmateriaal |
| Locatie | Dakbeschot van schuren I en II |
| Asbestsoort(en) | Chrysotiel |
| Percentages (%) | 5-10 |
| Conclusies en / of<br>aanbevelingen | Het materiaal is aanwezig achter op rachels gespijkerde dupanel isolatiepanelen.<br>De rachels zijn op het asbesthoudende plaatmateriaal aangebracht. |

| Verwijderingmethode | Containment |

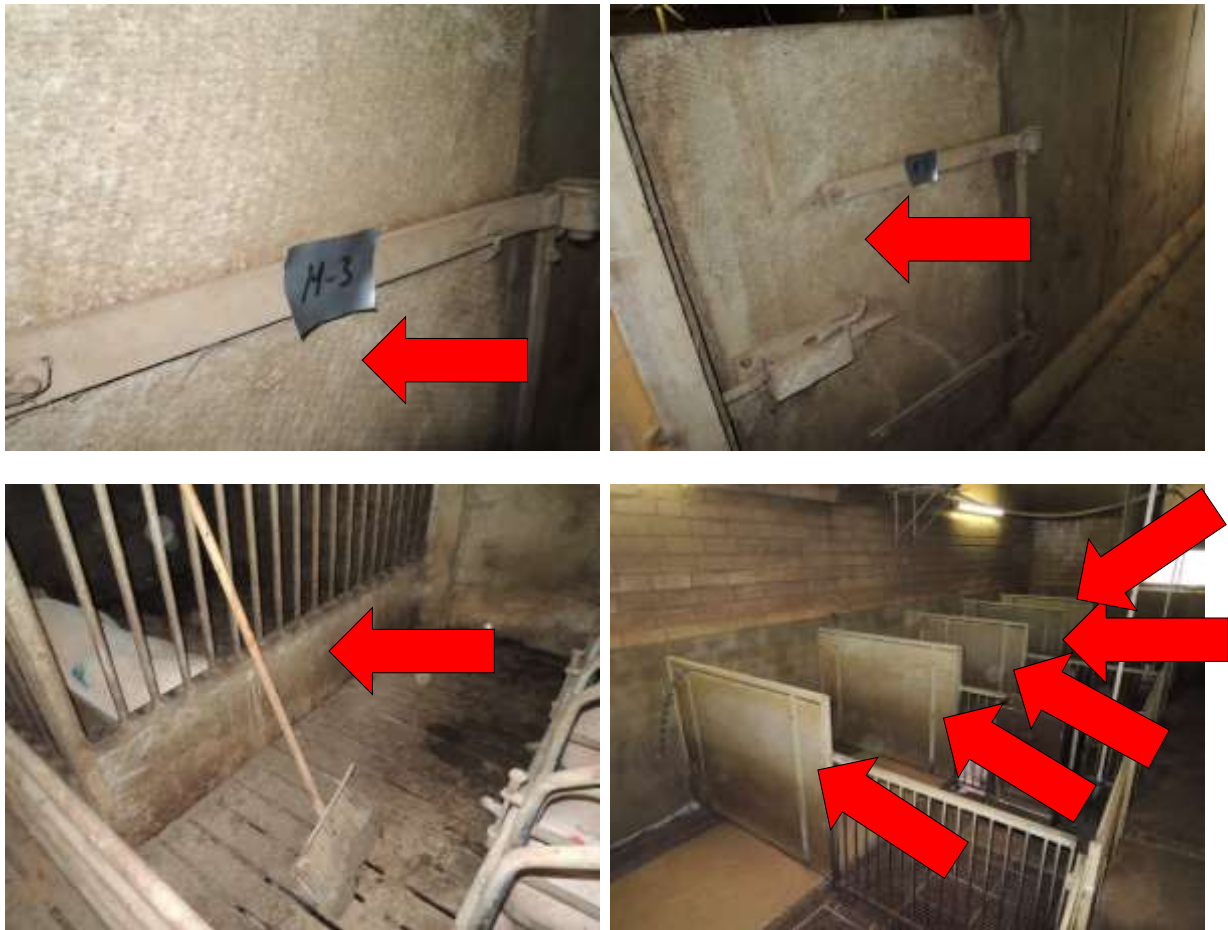
| Bronnummer | B03 |

| Bron | Plaatmateriaal |
| Locatie | Ligboxen in schuur I, II en III |
| Asbestsoort(en) | Chrysotiel |
| Binding | Hechtgebonden, verweerd |
| Conclusies en / of<br>aanbevelingen | Toegepast als wand en als deur |

| Verwijderingmethode | Containment |

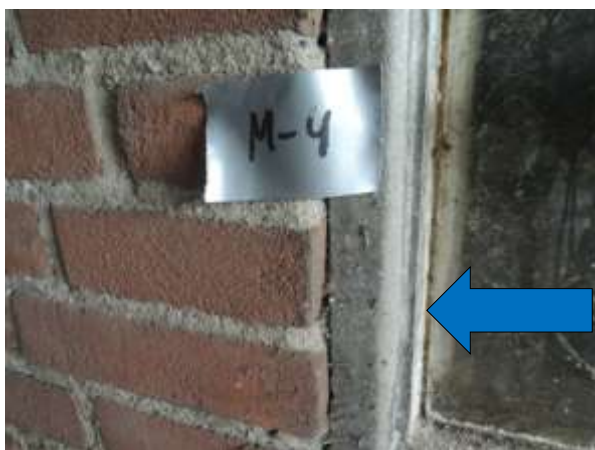
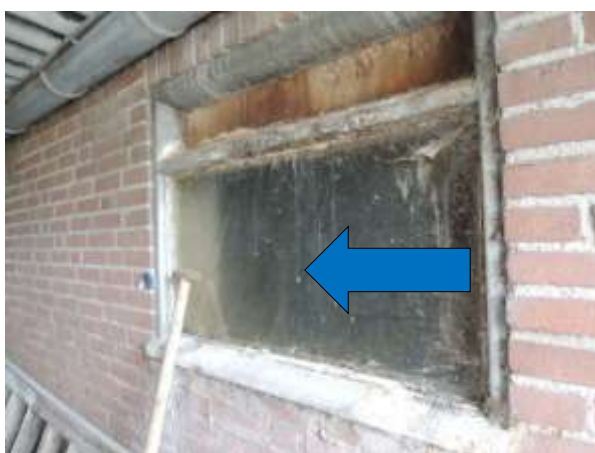
| Bronnummer | B04 |

| Bron | Kit |
| Locatie | Beglazing schuur III |
| Asbestsoort(en) | Niet aantoonbaar |
| Conclusies en / of<br>aanbevelingen | Na optische analyse blijkt dit materiaal geen asbest te bevatten |

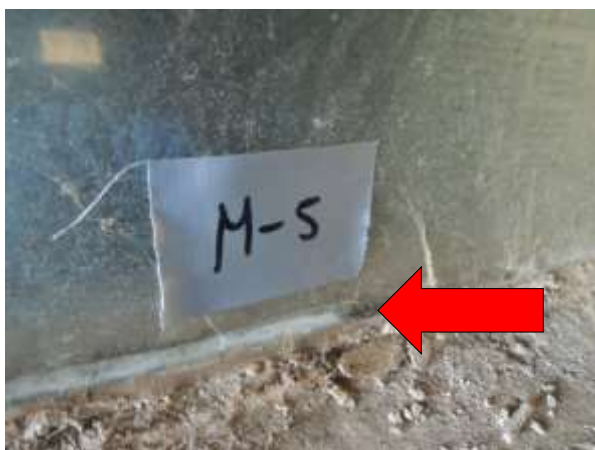
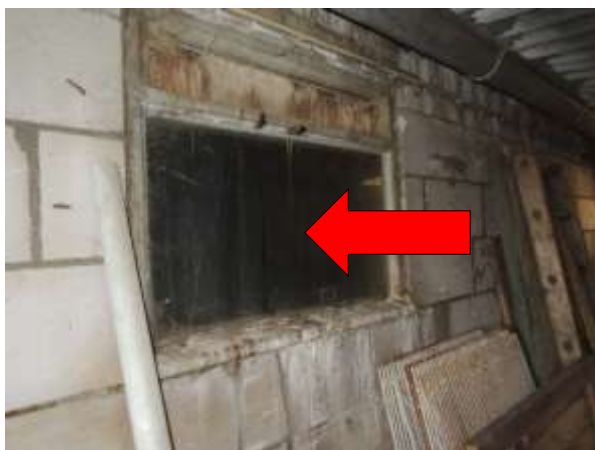
| Bronnummer | B05 |

| Bron | Kit |
| Locatie | Beglazing schuur I en II |
| Asbestsoort(en) | Chrysotiel |
| Percentages (%) | 0,1-2 |

| Verwijderingmethode | Openlucht sanering en containment |

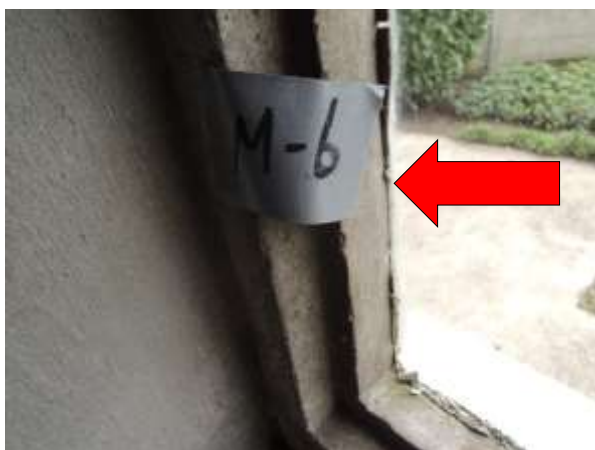
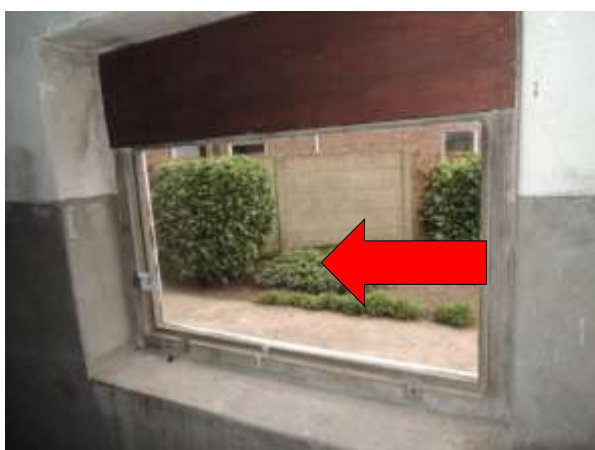
| Bronnummer | B06 |

| Bron | Kit |
| Locatie | Beglazing woonhuis |
| Asbestsoort(en) | Chrysotiel |
| Percentages (%) | 0,1-2 |

| Verwijderingsmethode | Bronmaatregelen of Openlucht sanering |
| Conclusies en / of<br>aanbevelingen | Klasse 1: Indien de beglazingskit inclusief het kozijn als geheel wordt uitgenomen<br>en dubbel wordt verpakt |

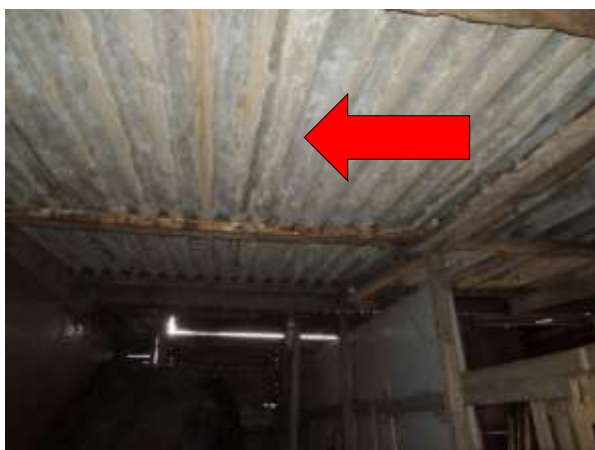
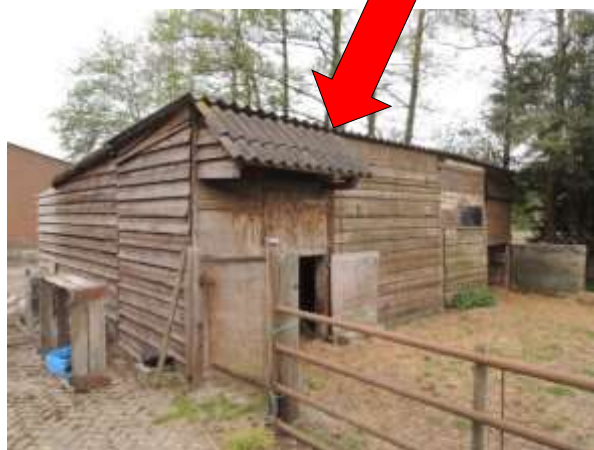
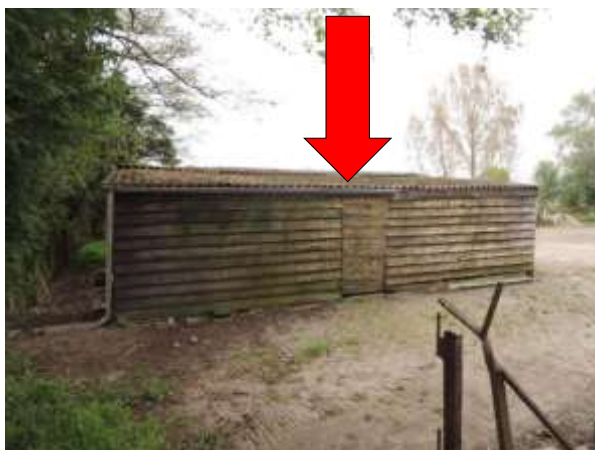
| Bronnummer | B07 |

| Bron | Golfplaat |
| Locatie | Dakbedekking schapenschuur |
| Asbestsoort(en) | Chrysotiel en amosiet |
| Binding | Hechtgebonden, verweerd |

| Verwijderingmethode | Openlucht sanering |

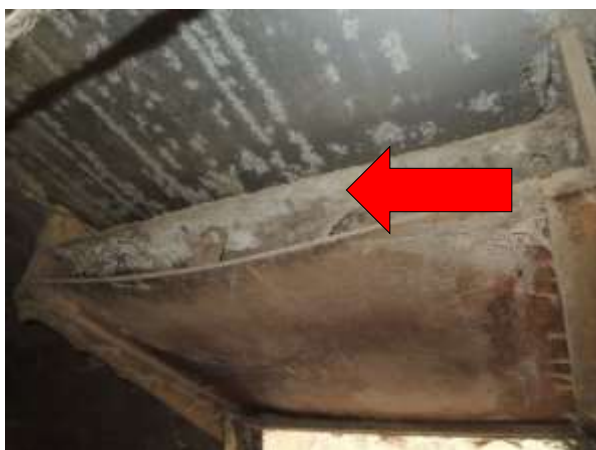
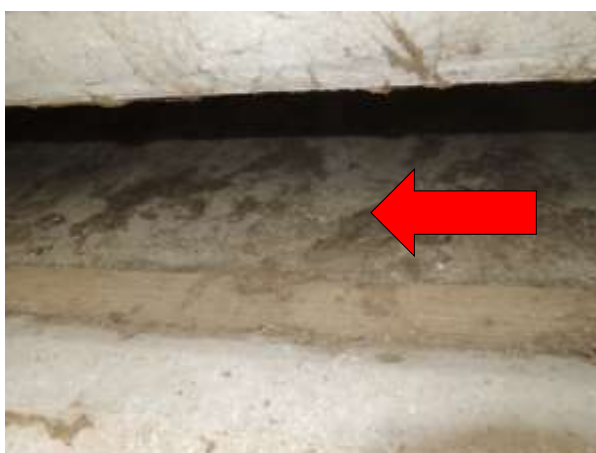
| Bronnummer | B08 |

| Bron | Plaatmateriaal |
| Locatie | Ventilatieschermen in schuur I |
| Asbestsoort(en) | Chrysotiel |
| Percentages (%) | 5-10 |

| Verwijderingmethode | Containment |

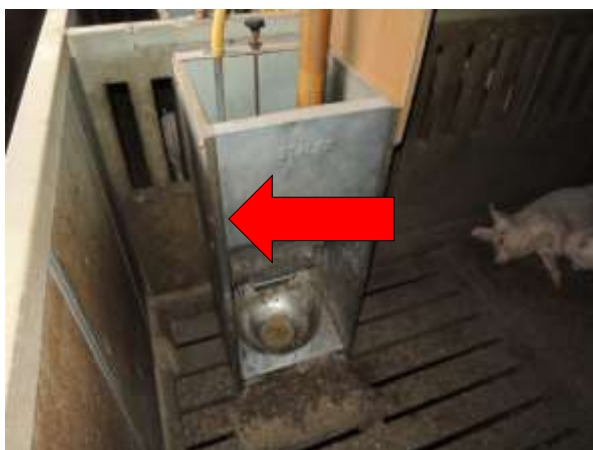
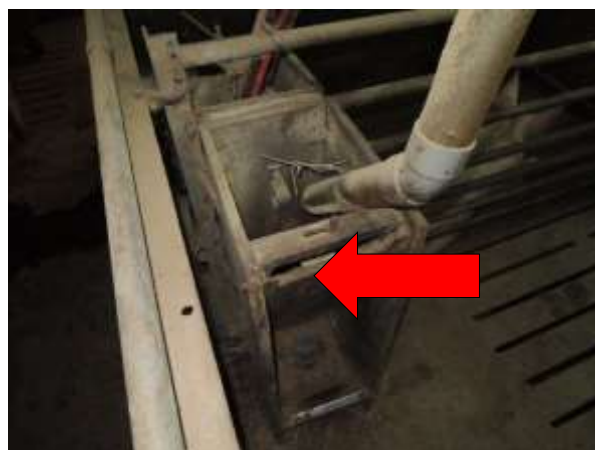
| Bronnummer | B09 |

| Bron | Plaatmateriaal |
| Locatie | Voederbakken in schuur III |
| Asbestsoort(en) | Chrysotiel |
| Conclusies en / of aanbevelingen | Ook 2 losstaande, beschadigde voederbakken aangetroffen |

| Verwijderingmethode | Containment |

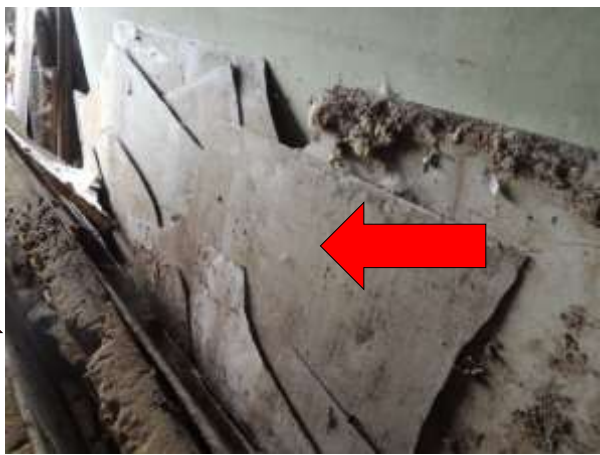
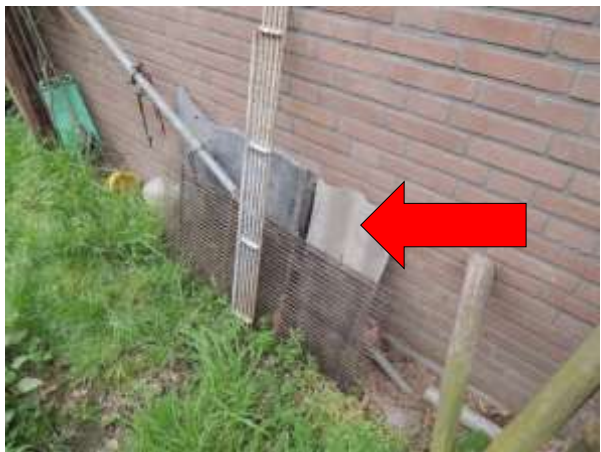
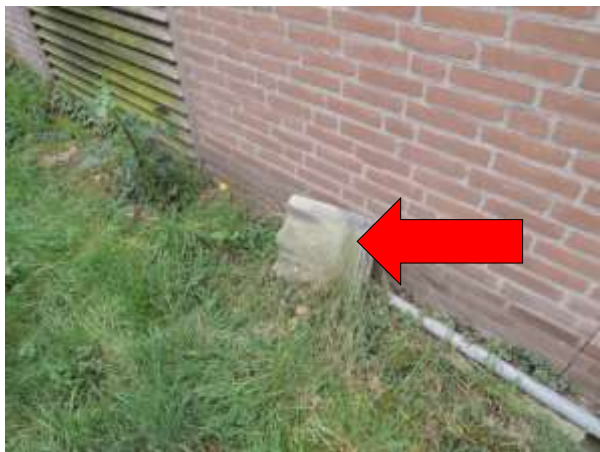
| Bronnummer | B10 |

| Bron | Plaatmateriaal |
| Locatie | Los rond de schuren en in de gangen |
| Asbestsoort(en) | Chrysotiel |
| Bevestigingsmethode | Los |

| Verwijderingmethode | Openlucht sanering en containment |

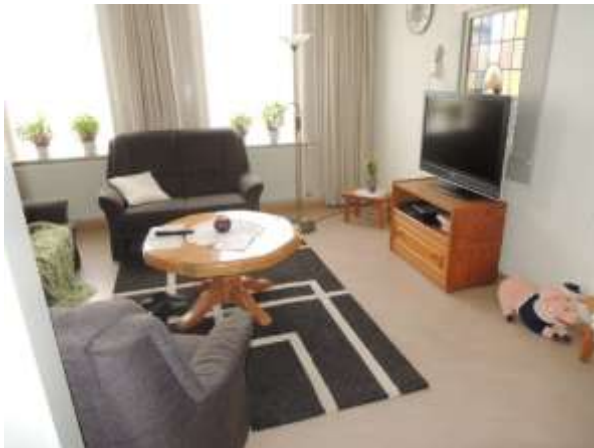
Foto 1: De onderzochte objecten waren tijdens het onderzoek wel in gebruik.

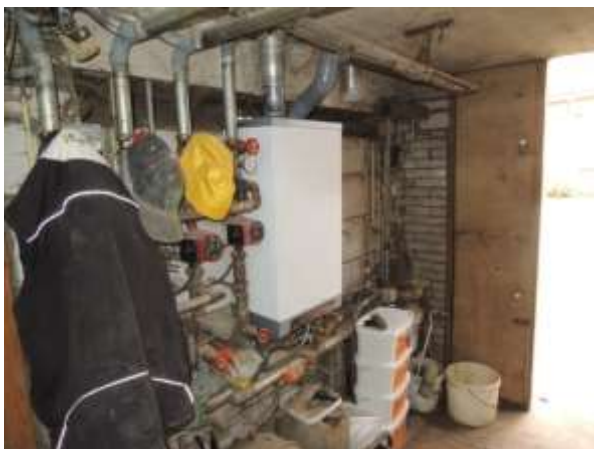
Foto 2: In de schuren is een CV-ketel aangetroffen van het merk Intergas type solo HR28 uit het bouwjaar 2012.

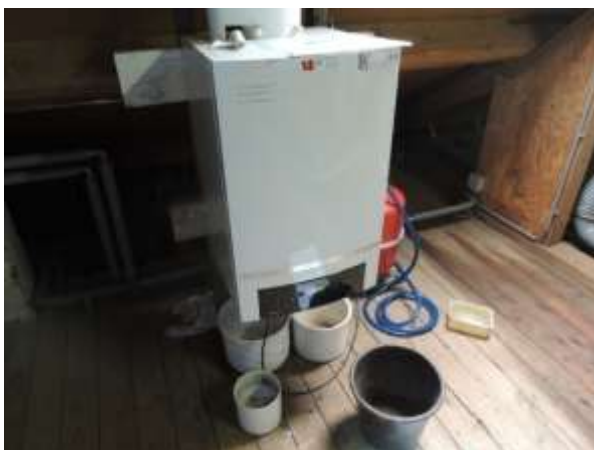
Foto 3: In de woning is een CV-ketel aangetroffen van het merk Nefit type opline uit het bouwjaar 2013.

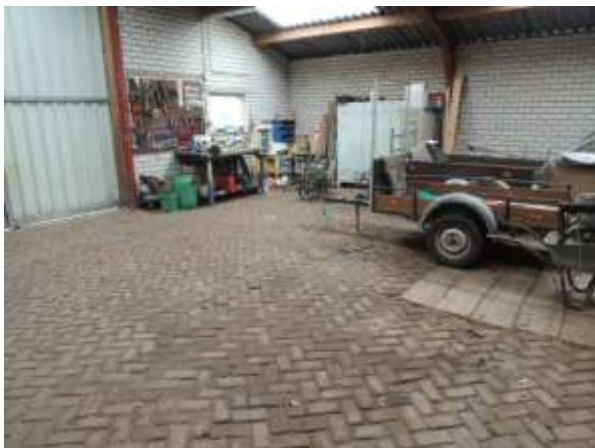
Foto 4: Schuur IIIa is gebouwd in 2001 en bevat geen asbesthoudende materialen.

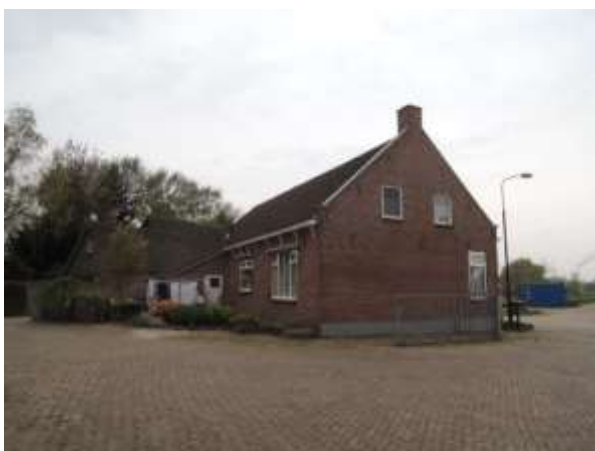
Foto 5: De woning is in 1986 (dak) en in 1994 (beglazing) gerenoveerd.

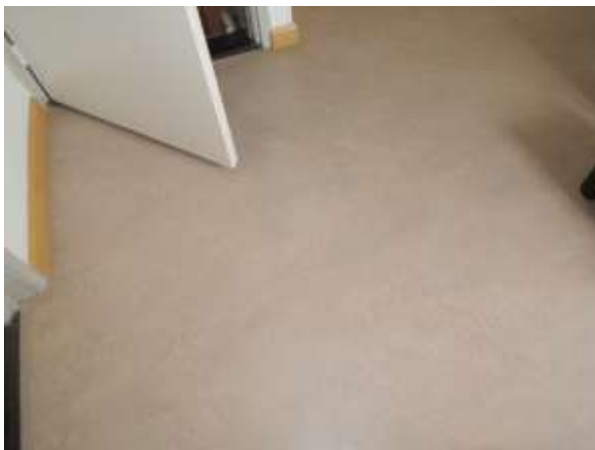
Foto 6: In de woning zijn geen asbestverdachte vloerbedekkingen aangetroffen
