# Verkennd (asbest)bodemonderzoek aan de Raadhuisstraat ong. Raamsdonk

Opdrachtnummer: 22MP0099

verkennend bodemonderzoek conform NEN 5740  
verkennend asbest bodemonderzoek conform NEN 5707

22MP0099-adv-01

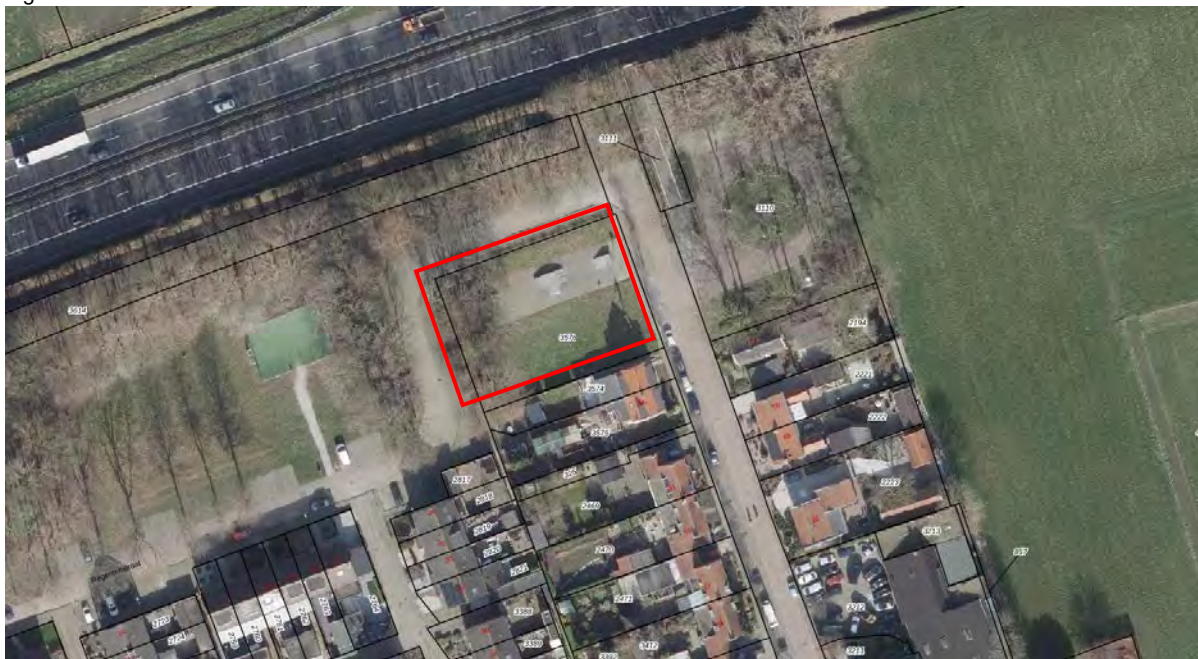
Figuur 1. Kadastrale situatie.

Kadastraal staat het perceel bekend onder (kadastrale) gemeente Raamsdonk, sectie G, nummers 3576 en 3616 (klein gedeelte).

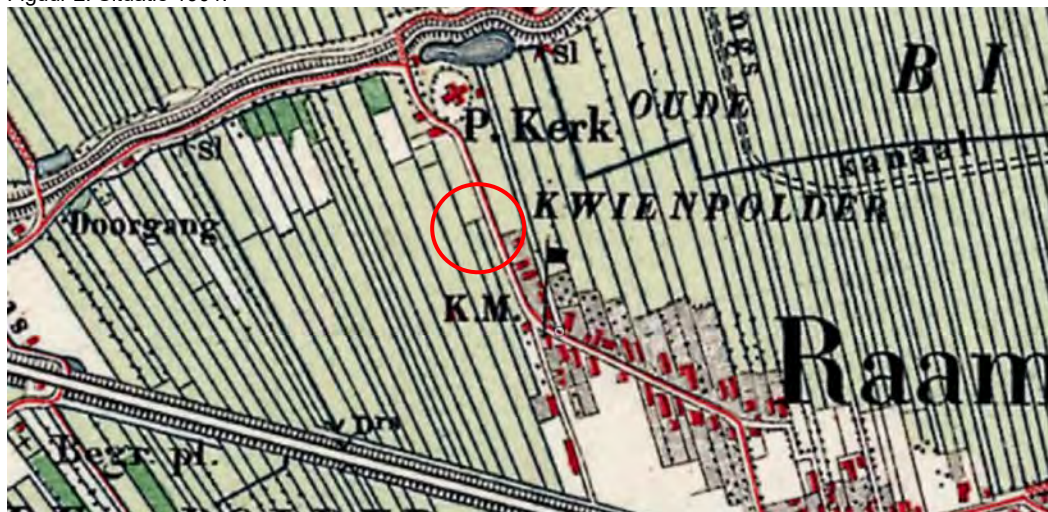
Figuur 2. Situatie 1901.

| Jaartal | Gebruik | Bijzonderheden |
|---|---|---|
| 1901 | er is sprake van poldergebied. Op en in de directe omgeving zijn sloten aanwezig. | - |

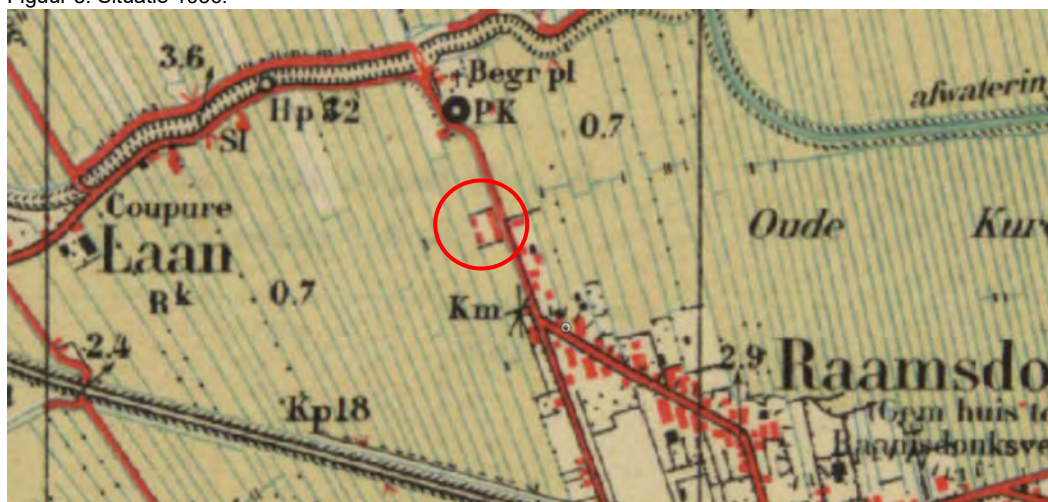
Figuur 3. Situatie 1936.

| Jaartal | Gebruik | Bijzonderheden |
|---|---|---|
| 1936 | er zijn een tweetal gebouwen zichtbaar. De sloten op onderhavig perceel zijn gedempt. | slootdempingen? |

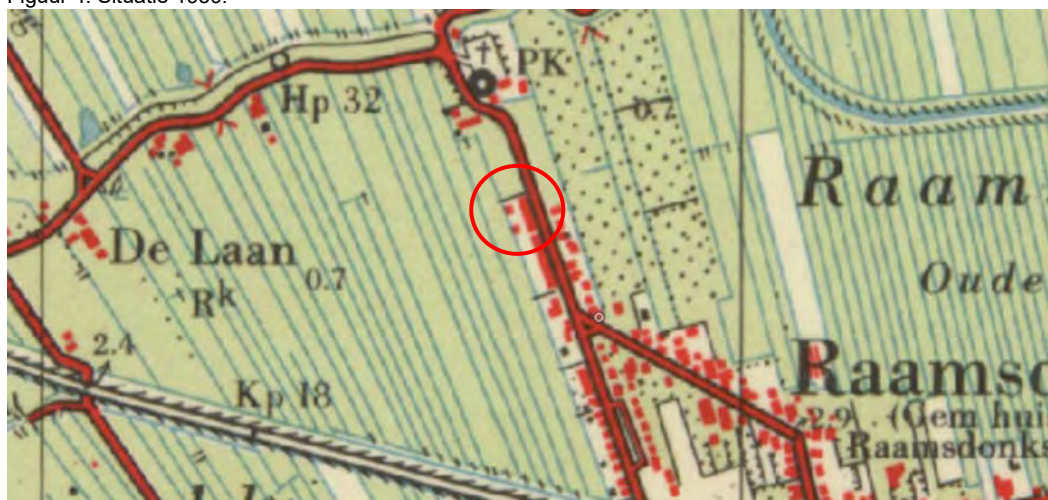
Figuur 4. Situatie 1959.

| Jaartal | Gebruik | Bijzonderheden |
|---|---|---|
| 1959 | de bebouwingssituatie op en in de directe omgeving is gewijzigd. | - |

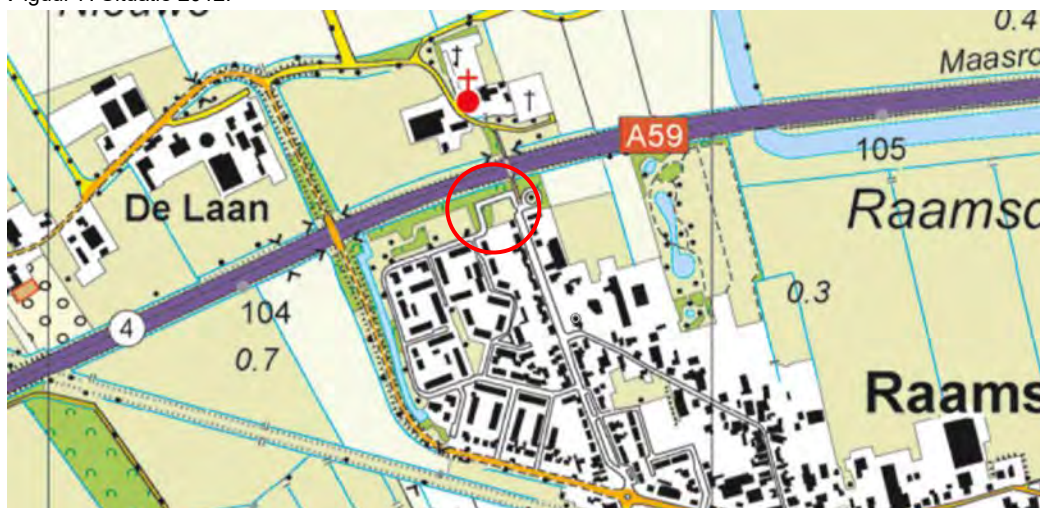
Figuur 7. Situatie 2012.

| Jaartal | Gebruik | Bijzonderheden |
|---|---|---|
| 2011 | op het westelijke deel is sprake van bosgrond. De skatebaan is niet zichtbaar. De situatie is op kaartmateriaal uit 2021 onveranderd gebleven. | - |

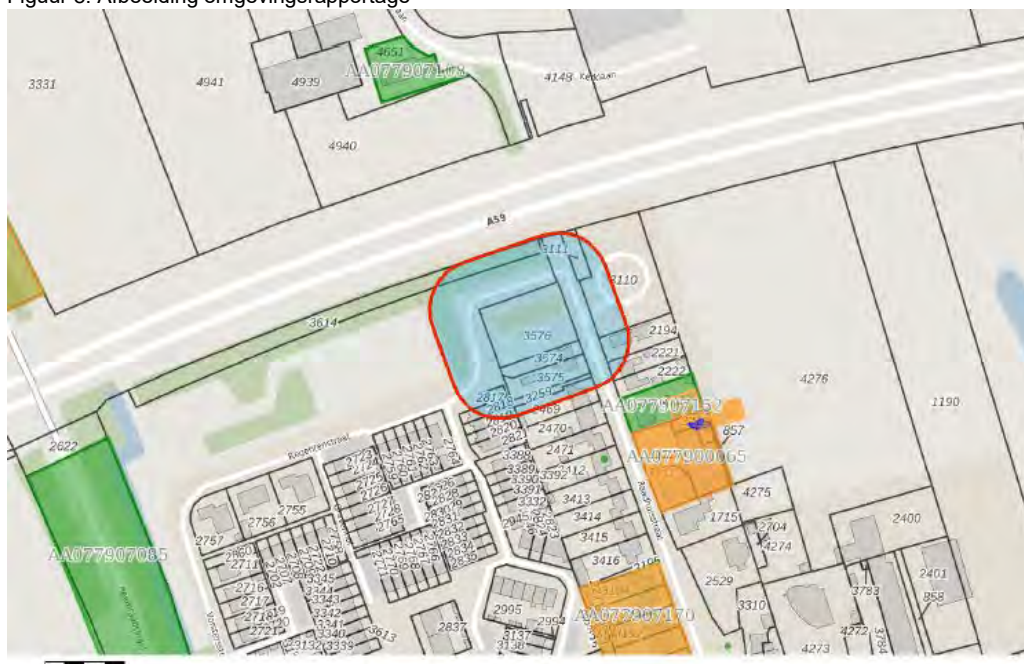
Figuur 8: Afbeelding omgevingsrapportage

Er is geen (bodem)informatie beschikbaar met betrekking tot onderhavige locatie.

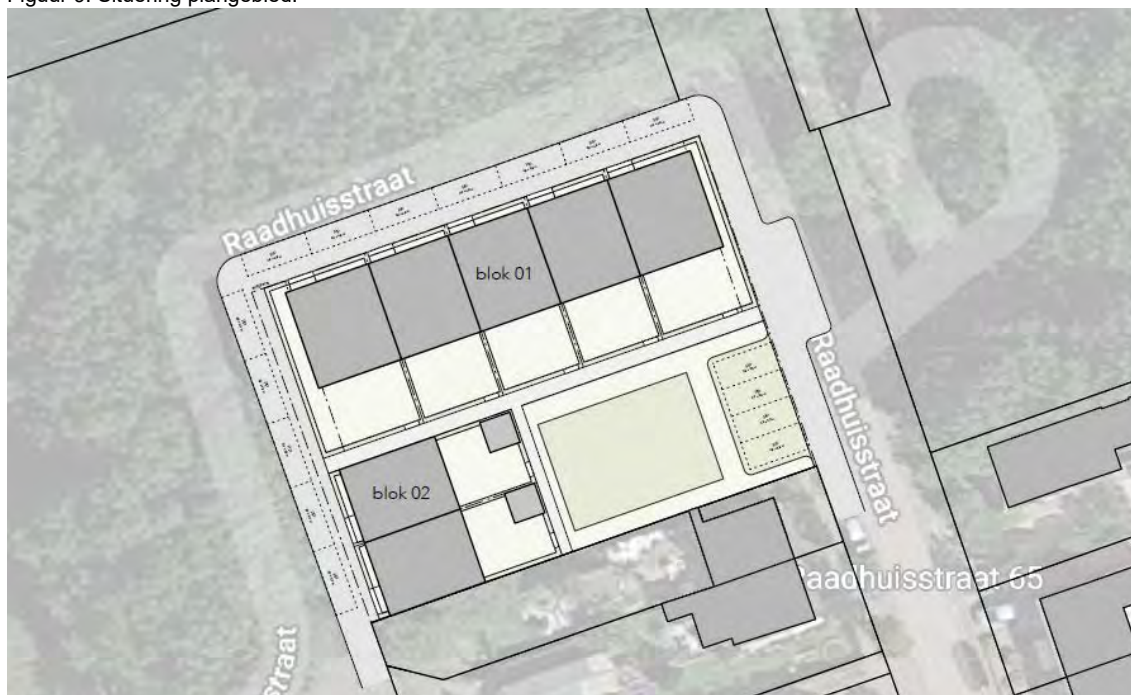
Figuur 9: Situering plangebied.

Door de opdrachtgever is een tekening verstrekt waarop het plangebied is aangegeven.
