# Endoscooponderzoek sporthal Parkzicht te Raamsdonksveer

Juni 2021  
Maasarend, Praktisch in ecologie  
In opdracht van:  
Gemeente Geertruidenberg

Projectnummer: 2021-084  
Datum: 17 juni 2021

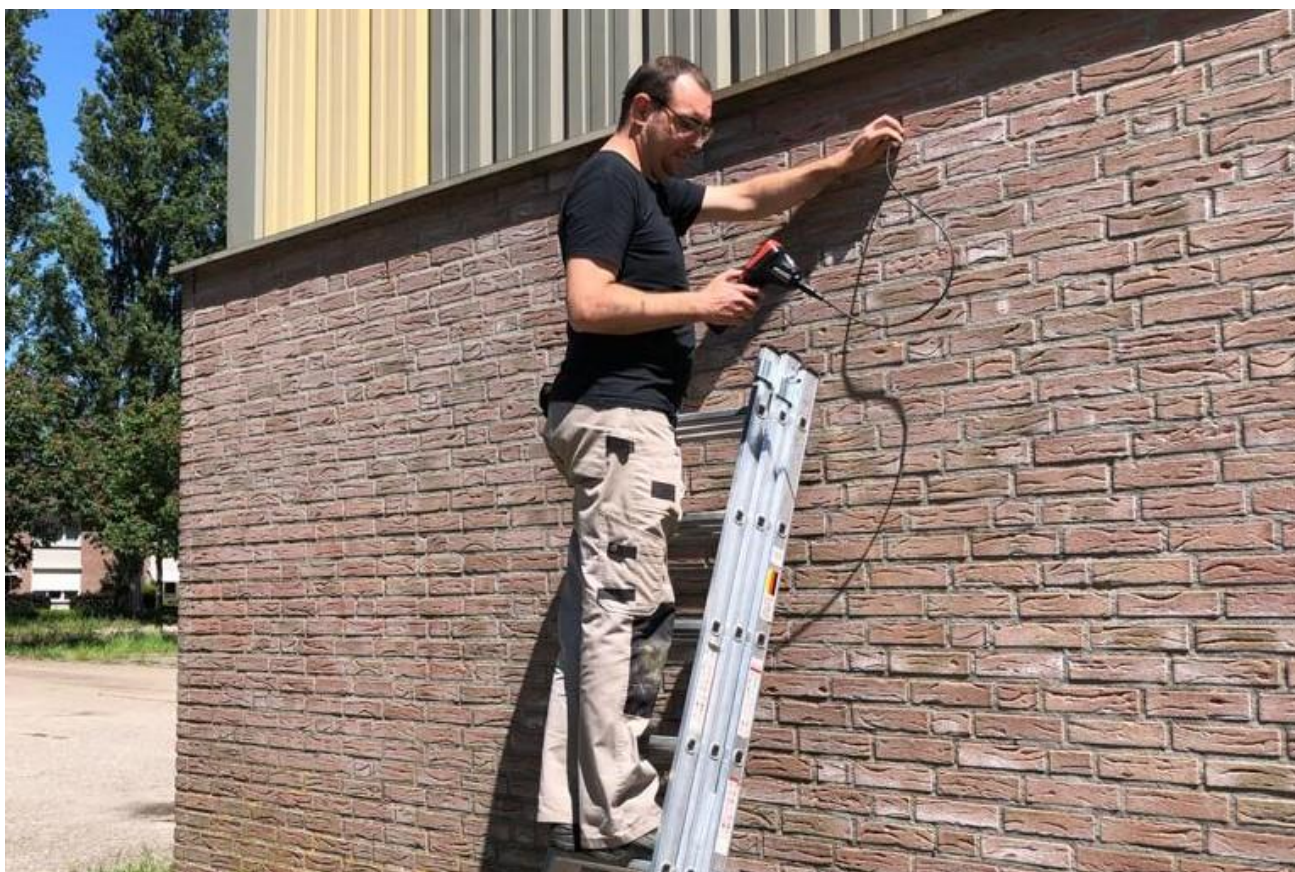
Op 7 juni 2021 is door een ecooloog en een stagiaire van Maasarend een endoscooponderzoek uitgevoerd. Hierbij zijn alle mogelijke invliegopeningen onderzocht op de aanwezigheid van voor vleermuizen geschikte ruimtes. Er is gebruik gemaakt van een endoscoopcamera van het model Ridgid CA-350x en een camerakop met een diameter van 9 mm (Figuur 1).

*Figuur 1 Endoscooponderzoek. Alle stootvoegen en andere openingen in de onderste bouwlaag zijn onderzocht met behulp van een endoscoopcamera.*

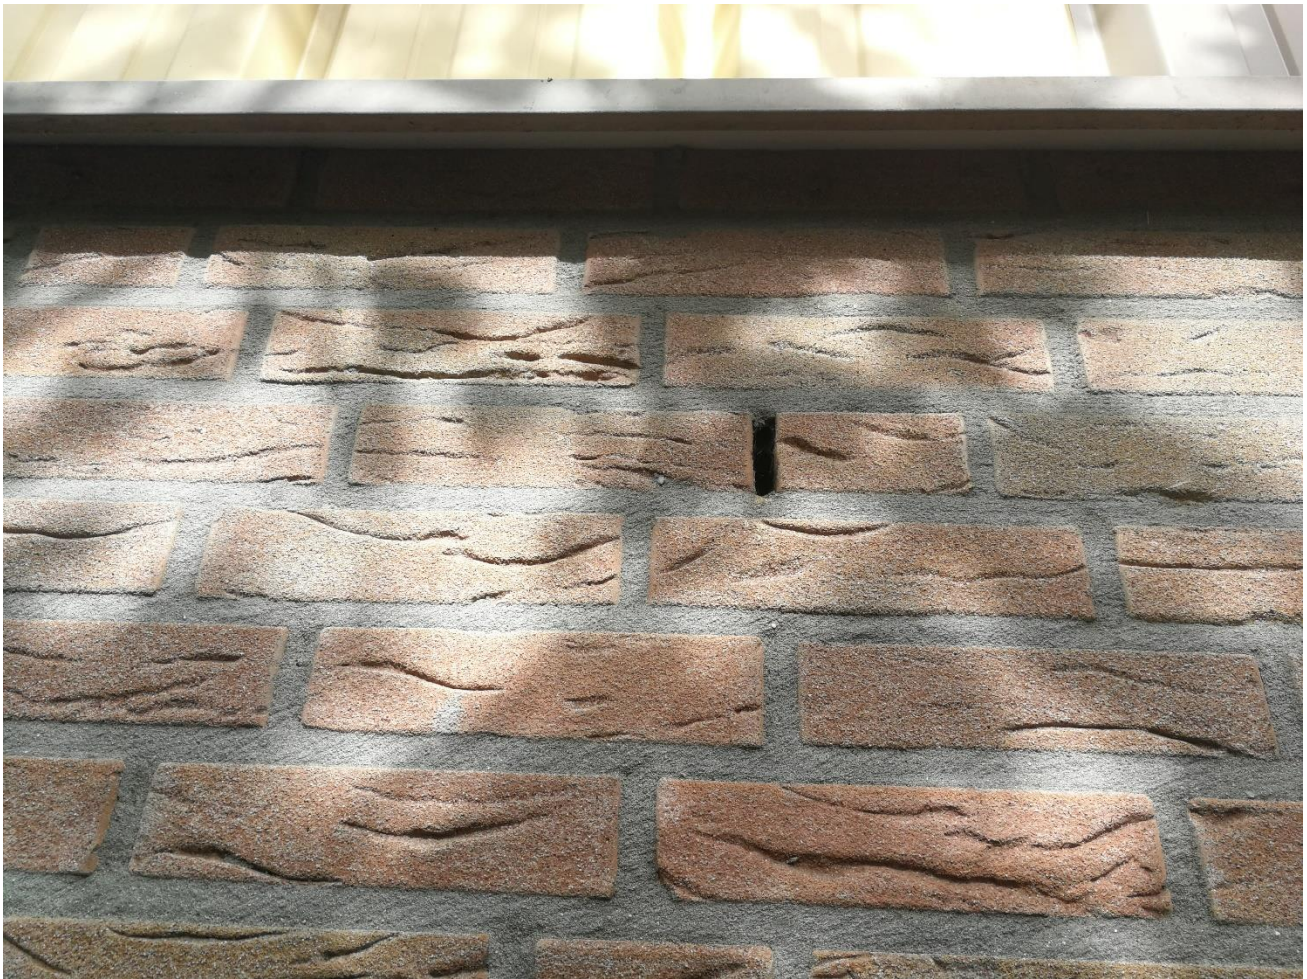
*Figuur 3 Eén van de onderzochte stootvoegen.*

Er bevinden zich geen ruimtes achter deze openingen, die een functie kunnen vervullen als vleermuisverblijfplaats. De ruimte achter de openingen is volledig geïsoleerd. Tussen de bakstenen van de buitenmuur en het isolatiemateriaal zit geen ruimte, waar vleermuizen tussen kunnen kruipen.

Er zijn daarnaast geen vleermuizen of sporen van vleermuizen waargenomen, die duiden op gebruik van de bebouwing door vleermuizen.

Er zijn geen ruimtes aanwezig achter de openingen, die als vleermuisverblijfplaats dienst kunnen doen. Negatieve effecten op vleermuizen kunnen hiermee worden uitgesloten.

Er is geen aanvullend jaarrond onderzoek nodig naar vleermuizen en het is niet noodzakelijk om compenserende en/of mitigerende maatregelen te treffen ten aanzien van vleermuizen.
