VERKENNEND ONDERZOEK ASBEST IN  
BODEM

KEIZERSDIJK 23

TE RAAMSDONKSVEER

| <b>Rapportnummer</b> | 15063652 |

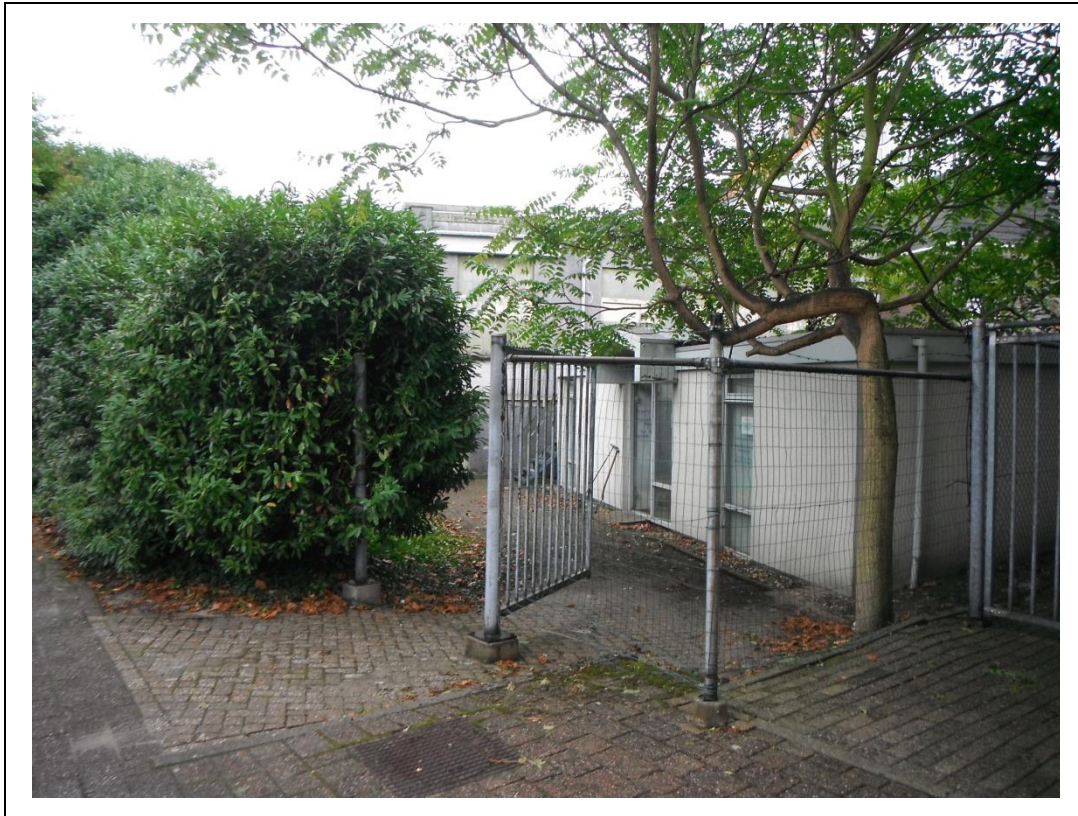
Foto 1.

Volgens historisch kaartmateriaal uit de periode 1811 was de locatie, alsmede de omgeving ervan, in agrarisch gebruik en werd extensief bewoond. De locatie was reeds in 1811 bewoond. Tot de Tweede Wereldoorlog is dit gebruik van de onderzoekslocatie niet wezenlijk veranderd. Na 1945 is het gebied geleidelijk verstedelijkt en is gaan behoren tot de kern van Raamsdonksveer. De onderzoekslocatie is momenteel bebouwd met een woonhuis met een achtertuin die voor het grootste deel verhard is met tegels. Het huis is momenteel onbewoond.

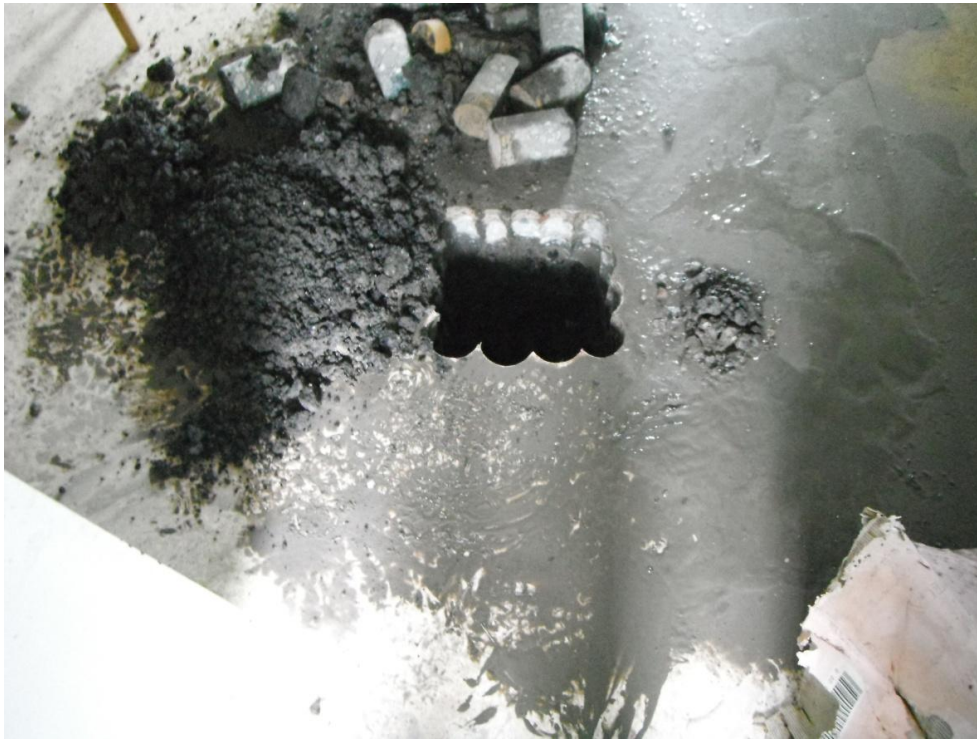
**Foto 1. ASB01**

De bovengrond bestaat voornamelijk uit zwak siltig, matig grof zand. De bovengrond ter plaatse van asbestgat ASB01 en de ondergrond bestaan uit matig zandige klei.

De bodem is tot 1,7 m -mv zwak puinhoudend. Verder zijn er zintuiglijk geen verontreinigingen waargenomen.
