# Verkennend bodemonderzoek

## Oosterhoutseweg 18 te Raamsdonksveer

Projectnummer 2022-0023-003

16 mei 2022

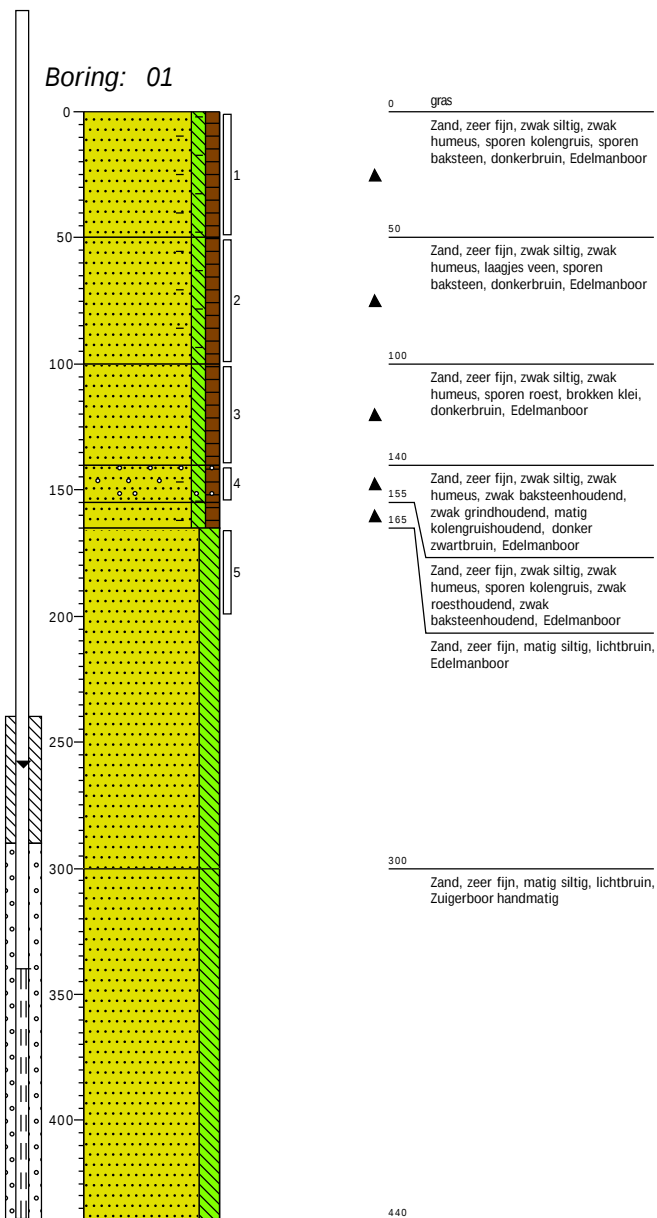
Ter plaatse van boringen 01 en 02 zijn in de bovengrond sporen baksteen aangetroffen. In boring 01 zijn in de bovengrond tevens sporen kolengruis aangetroffen. In de laag van 1,4 tot 1,55 m-mv van boring 01 is de laag zwak baksteenhoudend, zwak grindhoudend en matig kolengruishoudend. De laag hieronder (1,55-1,65 m-mv) is zwak baksteenhoudend en bevat nog sporen kolengruis. Onder deze laag zijn zintuiglijk geen waarnemingen meer gedaan die zouden kunnen duiden op een bodemverontreiniging. In het veld is vastgesteld dat de bijmenging van baksteen eenduidig uit baksteen bestaat en niet vermengd is met andersoortig puin.

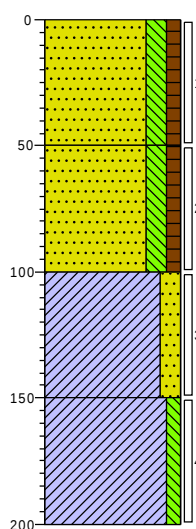
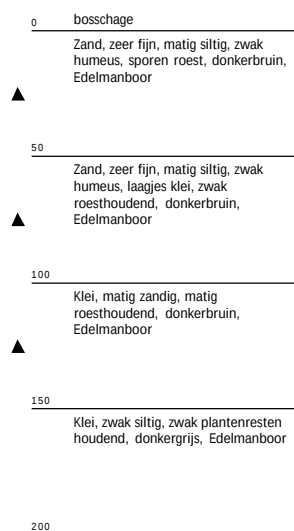
**Boring: 03**

De ondergrond van boring 03 (kleilaag van 1,5-2,0 m-mv, einde boordiepte) is zwak plantenrestenhoudend.

| Monstercode | Monsters | Diepte (m-mv) | Doel |
|---|---|---|---|
| MM OG 03-4 | 03-4 | 1,5-2,0 | Vaststellen milieuhygiënische kwaliteit van de zwak plantenrestenhoudende kleilaag uit de ondergrond van boring 03 |
