## **VERKENNEND ONDERZOEK**

**Conform NEN 5740 / NEN 5707**

**Werfkampenseweg 18,  
Raamsdonksveer**

**Type onderzoek : Verkennend bodemonderzoek + verkennend onderzoek asbest in de bodem**

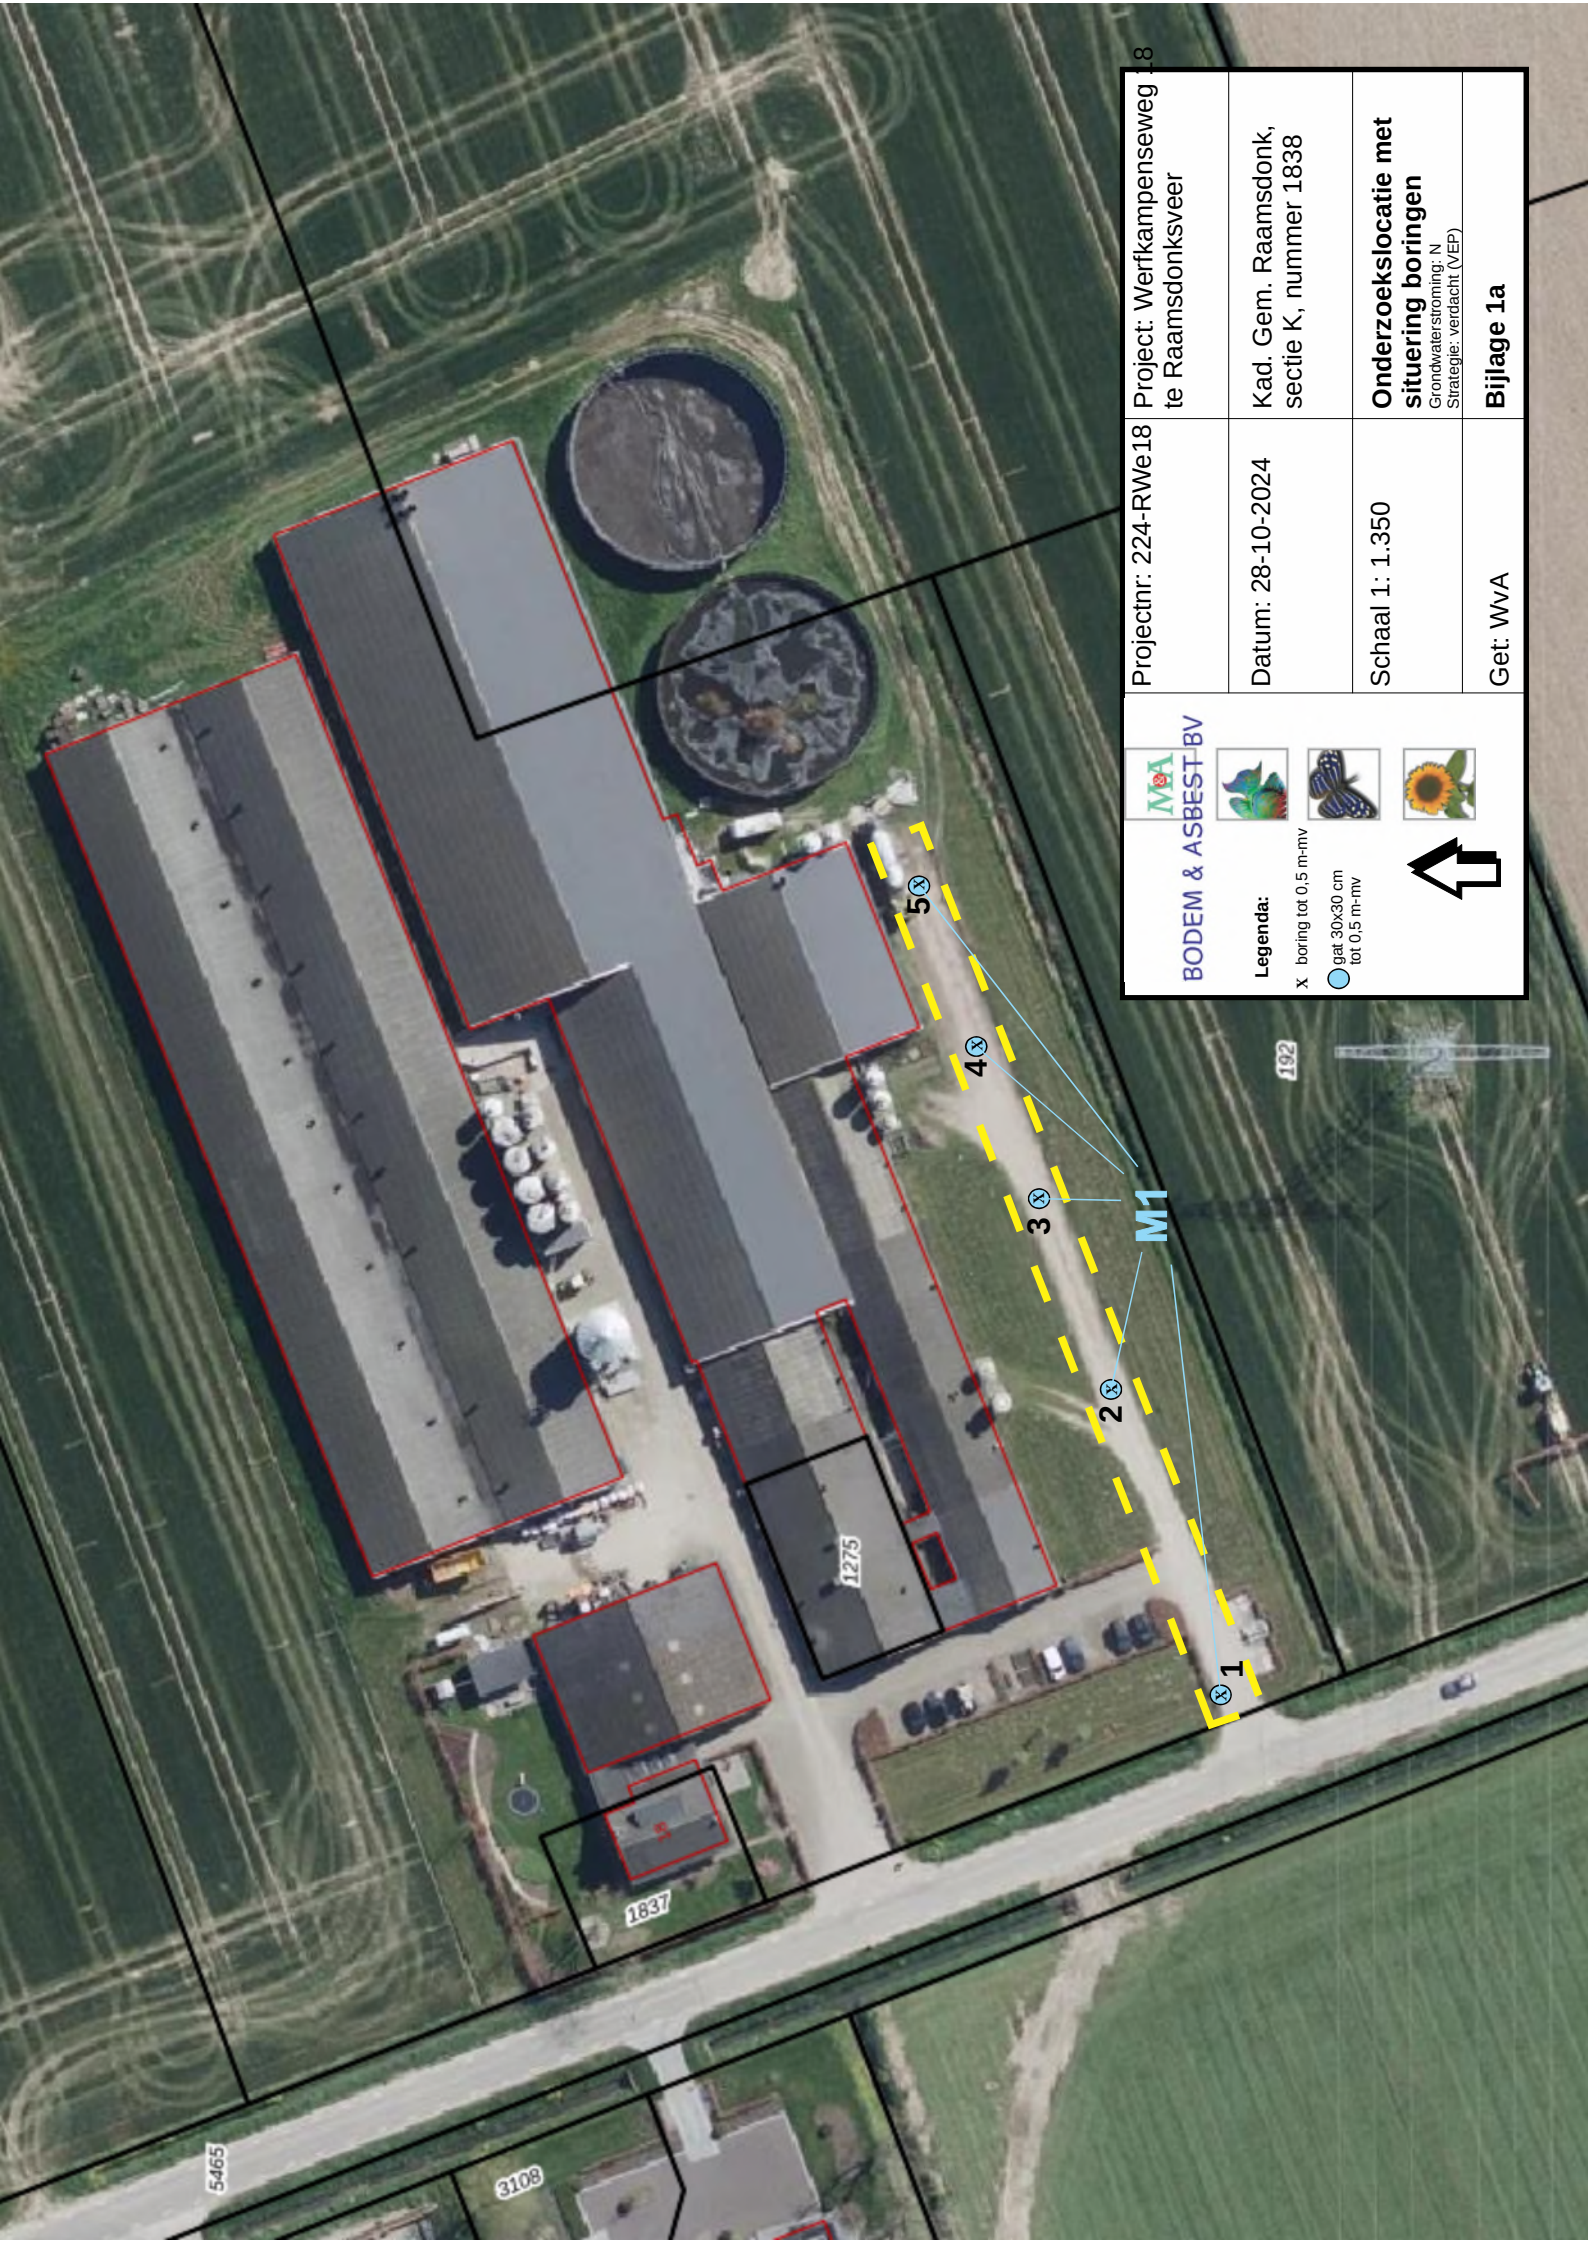
| Get: WvA | <b>Bijlage 1a</b> |

- X boring tot 0,5 m-mv
- gat 30x30 cm tot 0,5 m-mv

| Schaal 1: 1.350 | <b>Onderzoekslocatie met<br/>situering boringen</b><br>Grondwaterstroming: N<br>Strategie: verdacht (VEP) |
