*Veld- en bodemonderzoeken 150kV Verkabeling Geertruidenberg*

## Aanvullend ecologisch veldonderzoek

Definitief, revisie D3

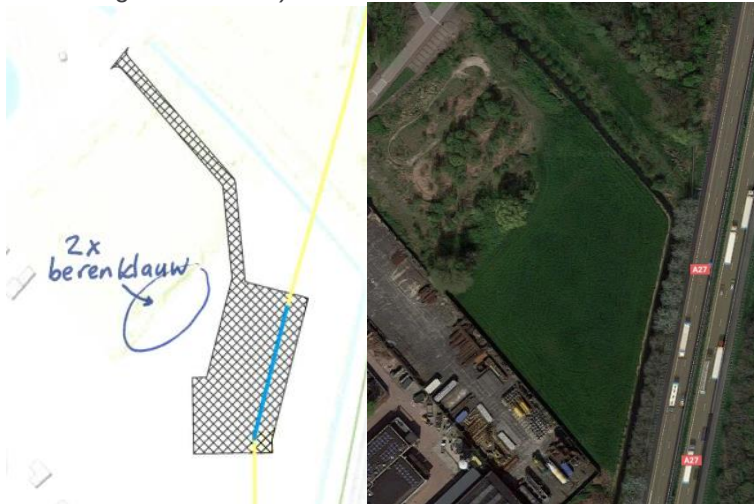
Er zijn geen invasieve exoten aangetroffen op de verschillende werkterreinen. Wel zijn op het werkterrein oost enkele exemplaren van gewone berenklaauw waargenomen (zie afbeeldingen hieronder).

- Er zijn in 2019 geen exoten op de werkterrein aangetroffen. Wel is berenklaauw waargenomen op werkterrein 5.

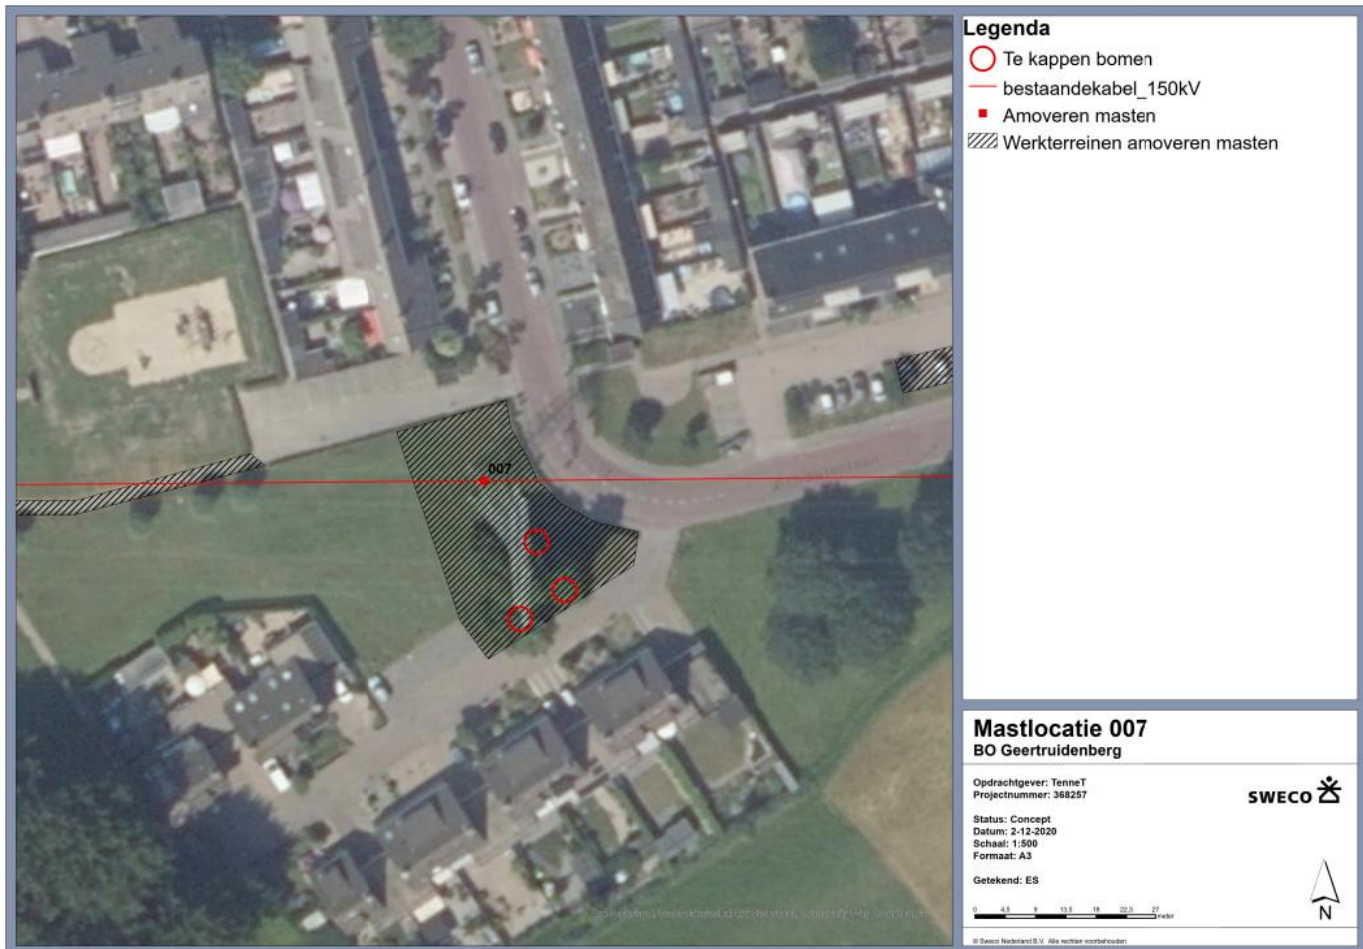
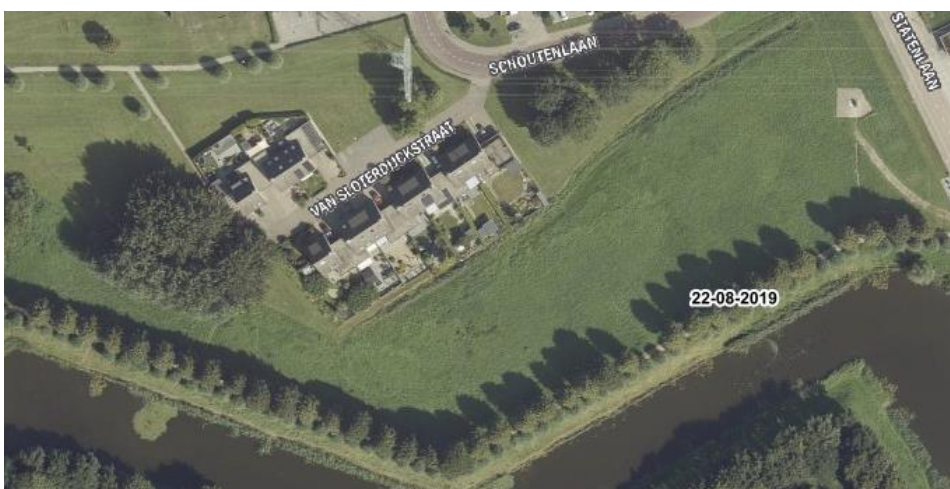
Op het werkterrein van mast 7 staan drie moerascypressen. De bomen staan als los groepje in het grasplantsoen en vormen geen (onderdeel van een) vliegroute. De belangrijkste potentiële vliegroute ligt hier langs het water (zie foto hieronder) en deze blijft intact.

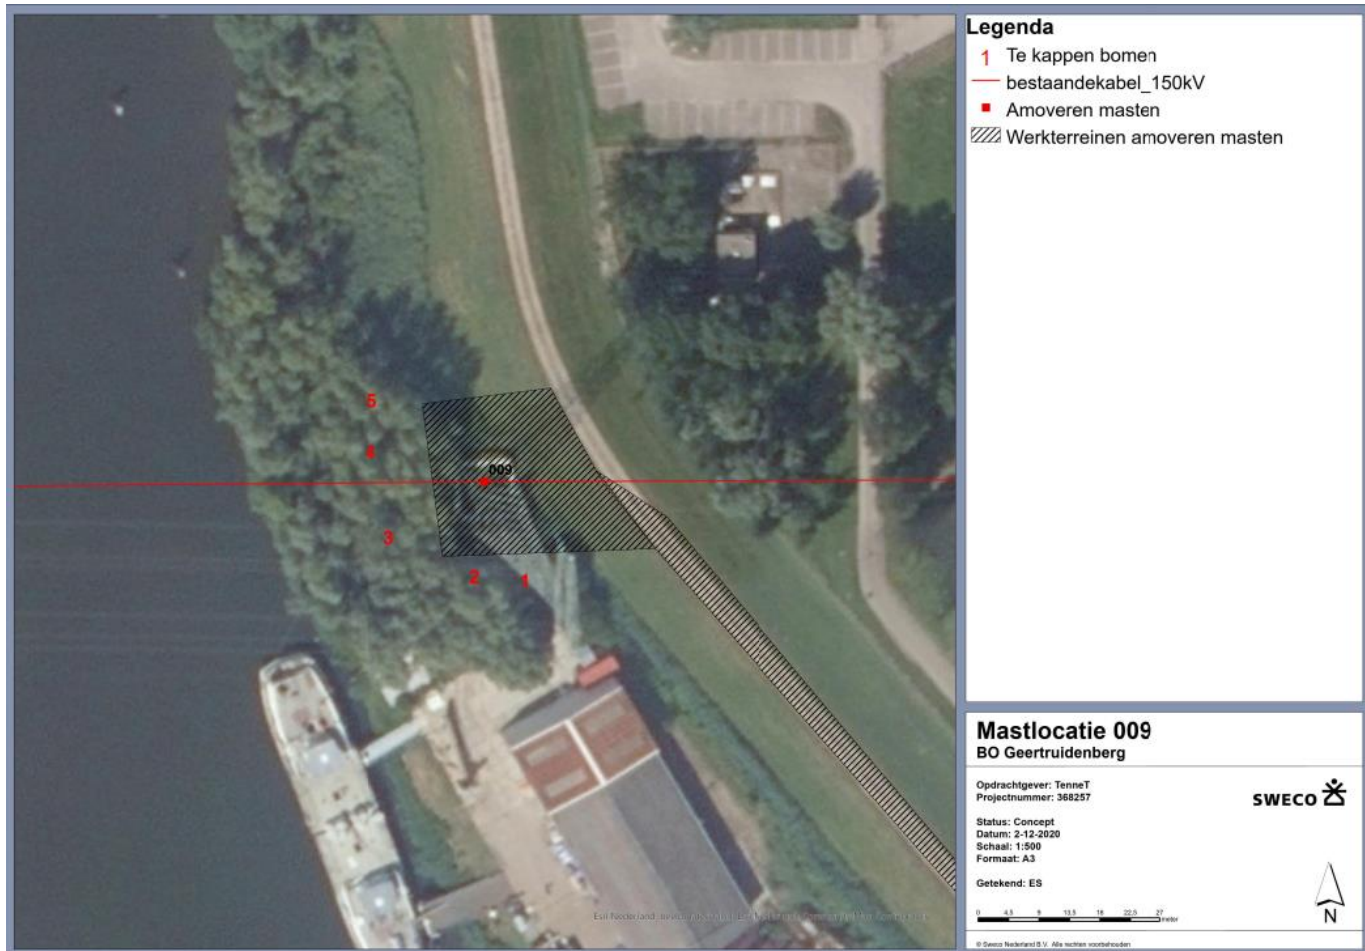
De bomen die hier mogelijk gekapt worden maken deel uit van een bredere strook met bomen langs het water. Het kappen van de bomen rond de mast leidt niet tot het onderbreken van een mogelijke vliegroute omdat langs het water een voldoende brede strook met bomen in stand blijft.

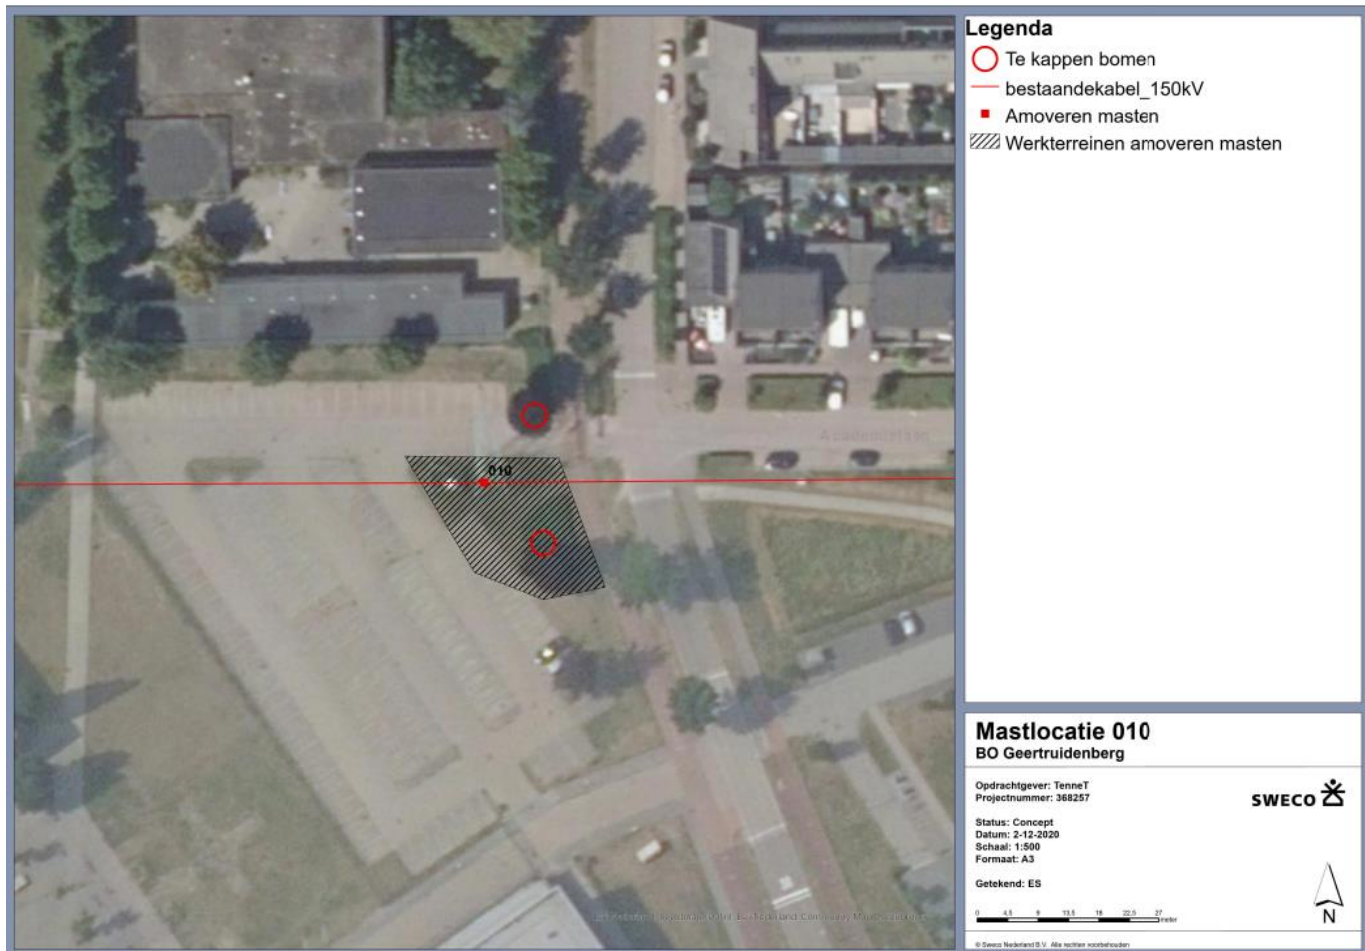
Op het werkterrein van de mast staat één boom die moet worden gekapt. Aan de overkant van de weg staat, buiten het werkterrein, een boom die in principe niet gekapt hoeft te worden, maar die vanwege de korte afstand tot de mast is meegenomen. Beide bomen maken geen onderdeel uit van een rij die als vliegroute zou kunnen fungeren.

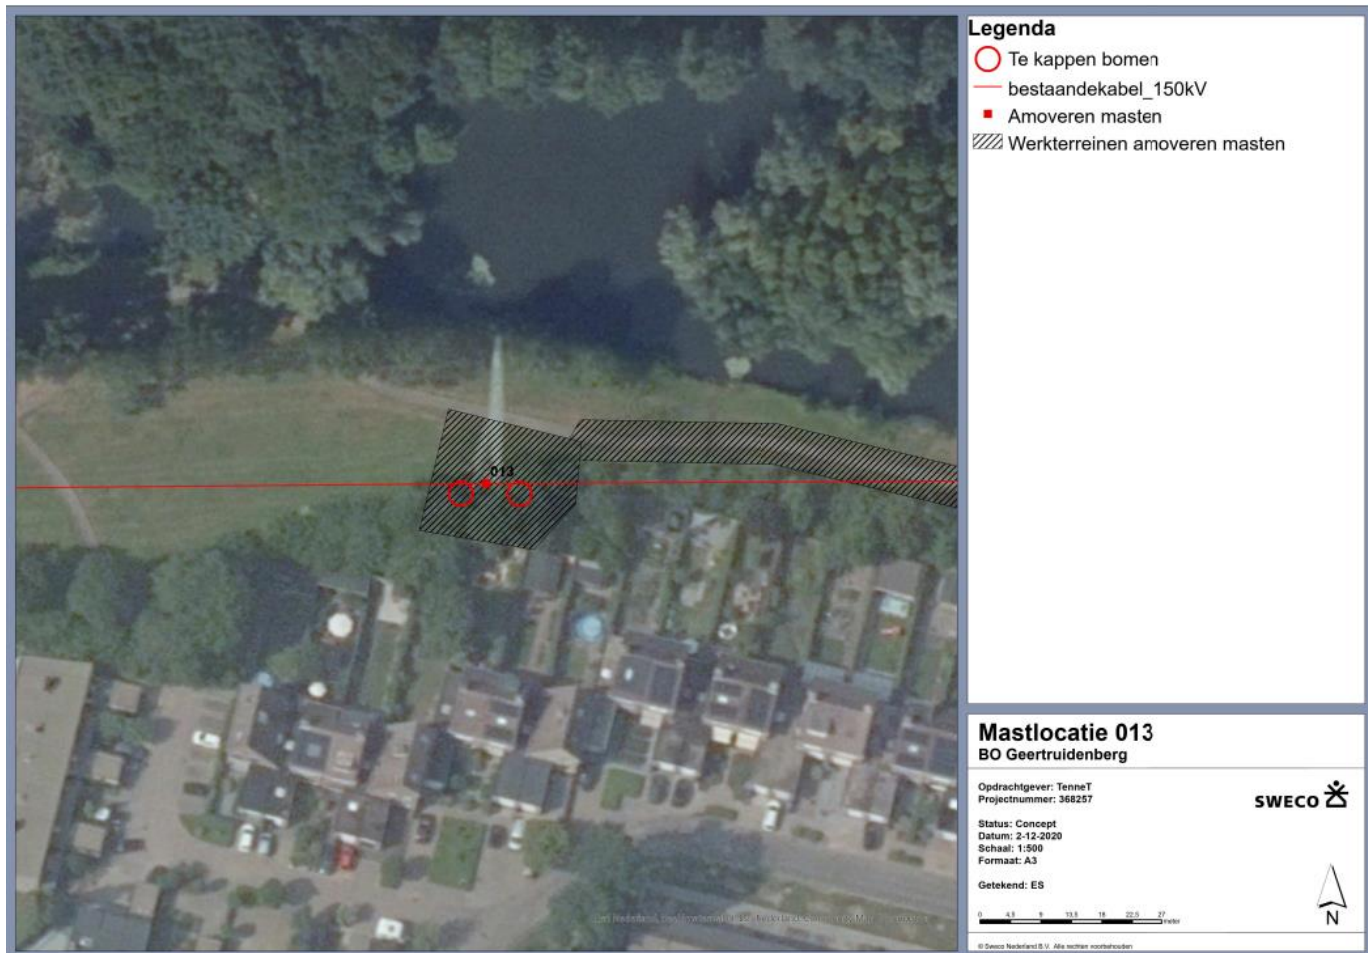
Het zuidelijk deel van het werkterrein is groenstrook met (dunne) bomen en struiken. Het kappen van een aantal bomen hier leidt niet tot onderbreking van een mogelijke vliegroute. Langs en in de particuliere tuinen blijft genoeg groen over. Bovendien is de zone langs het water het meest geschikt als vliegroute en deze blijft intact.
