## Verkennd bodemonderzoek Alphenseweg nabij nummer 10 te Gilze

Project 2018-0020-016

| projectnummer | 2018-0020-016 | project | Alphenseweg te Gilze | opdrachtgever | Van Dun Advies B.V. |

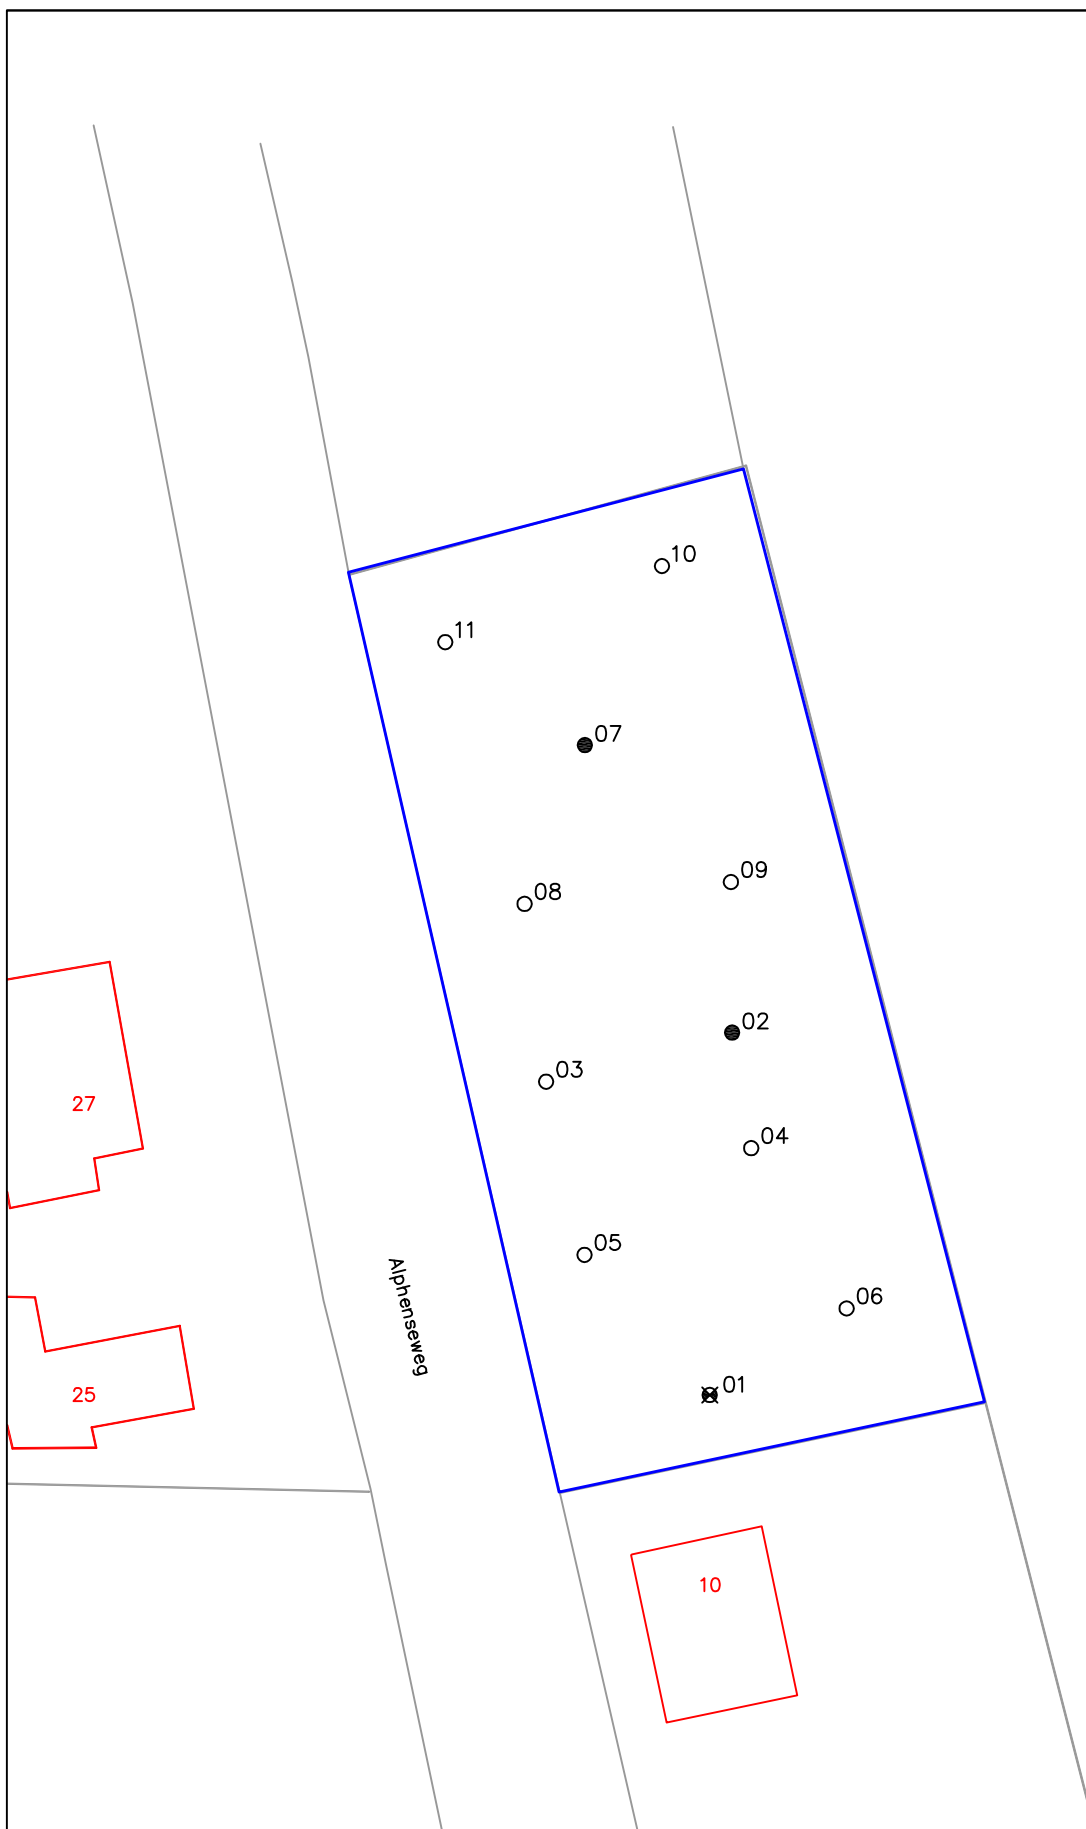
### SITUATIESCHETS

Vervolgens zijn in totaal 11 boringen verricht. Hiervan zijn 8 boringen verricht tot circa 0,5 m-mv, 2 boringen tot circa 2,0 m-mv en 1 boring tot circa 5,0 m-mv. Omdat tot 5,0 m-mv. geen grondwater is aangetroffen is het plaatsen van een peilbuis conform NEN 5740 vervallen. De posities van de onderzoekspunten zijn op de tekening in bijlage 2 weergegeven.

- ⊗ Boring tot 5,0 m-mv
- Boring tot 0,5 m-mv
- Boring tot 2,0 m-mv
- Onderzoekslocatie
- Perceelsgrens
- Bebouwing

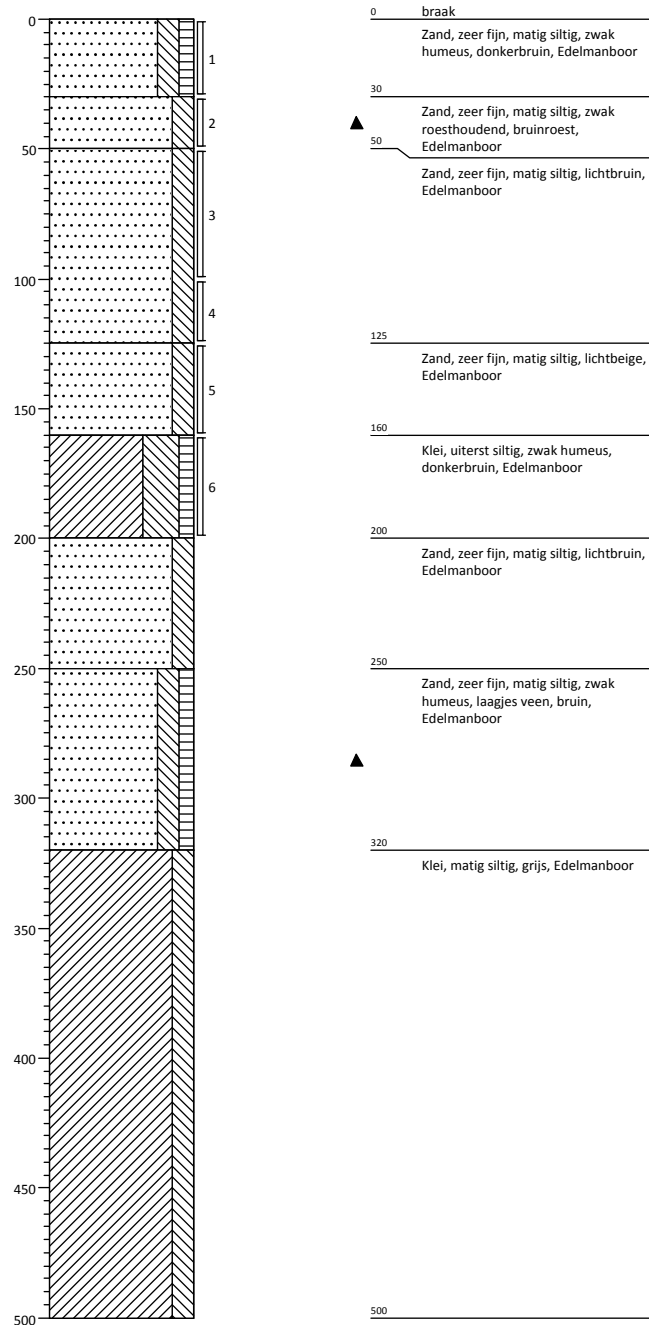
**Boring: 01**

Uit de bodemprofielen blijkt dat de bodem ter plaatse van de onderzoekslocatie bestaat uit zeer fijn zand. Vanaf circa 3,2 m-mv is klei aanwezig. Aan het vrijkomende materiaal zijn tijdens het uitvoeren van de veldwerkzaamheden zintuiglijk geen waarnemingen gedaan die duiden op een mogelijke bodemverontreiniging. Er zijn tevens geen waarnemingen gedaan welke duiden op een mogelijk verontreiniging met asbest in de bodem.
