**RAPPORT**  
**Vooronderzoek**  
**Bisschop de Vetplein 14-15 te Gilze**

Aeres Milieu projectnummer AM18028

Definitief

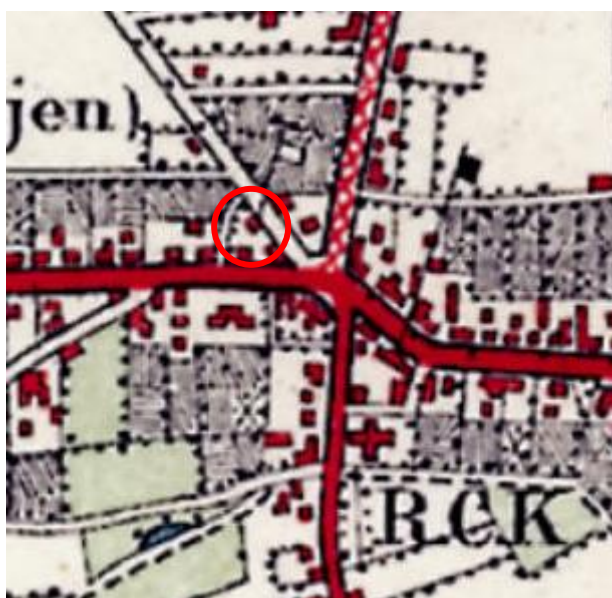
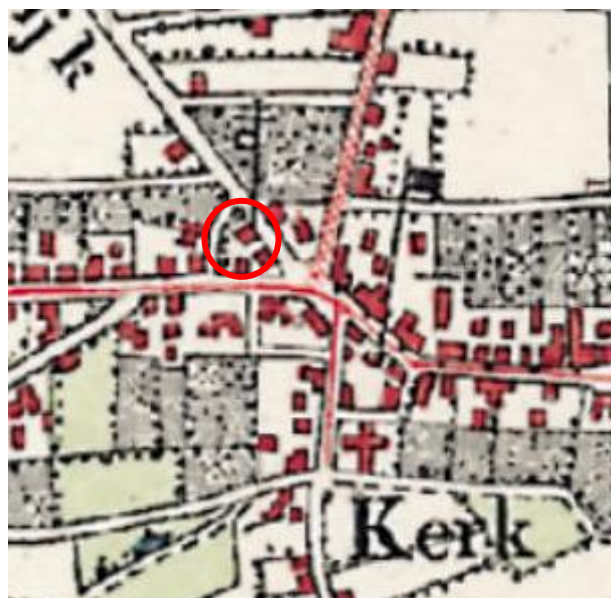
Afbeelding 2: geraadpleegde historische kaarten (Bron kaarten: topotijdreis.nl)

In het kader van het vooronderzoek is historisch kaartmateriaal [[www.topotijdreis.nl](http://www.topotijdreis.nl)] bestudeerd, hieruit is af te leiden dat de onderzoekslocatie zeker al sinds 1900 bebouwd is.

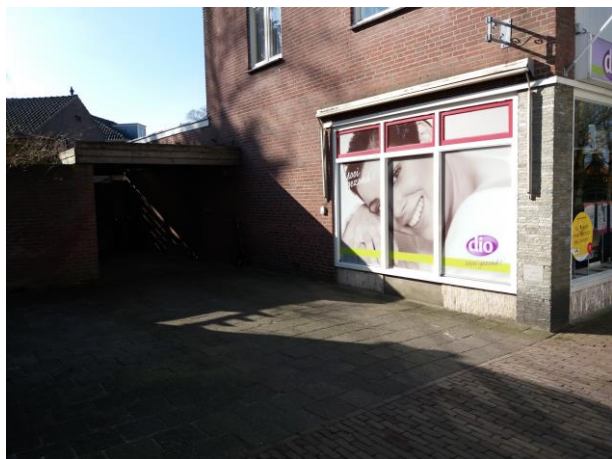
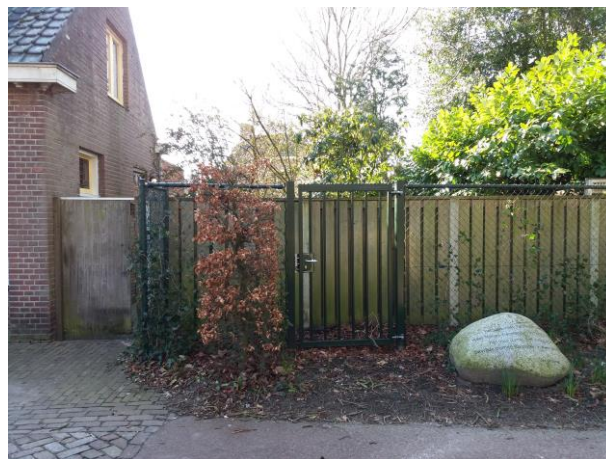
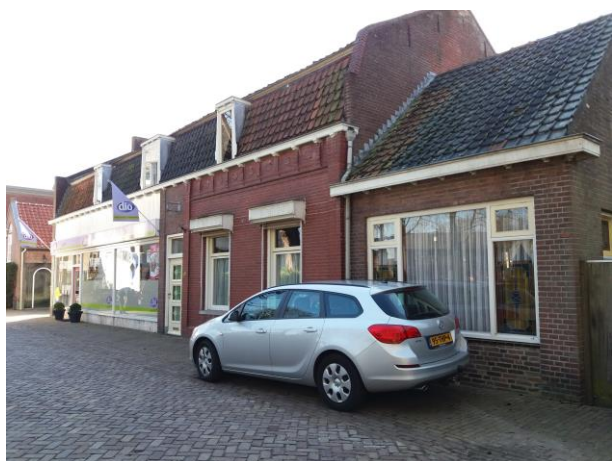
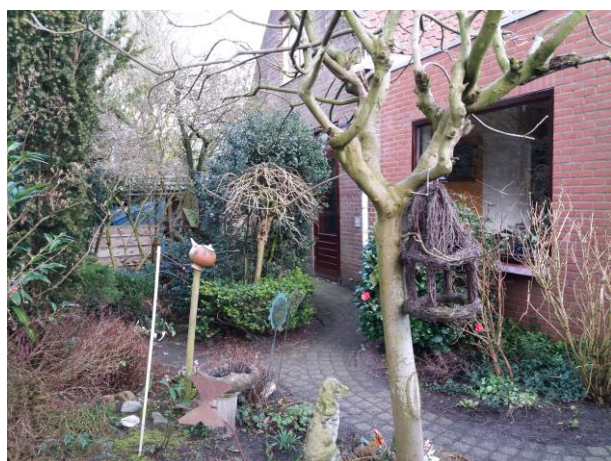
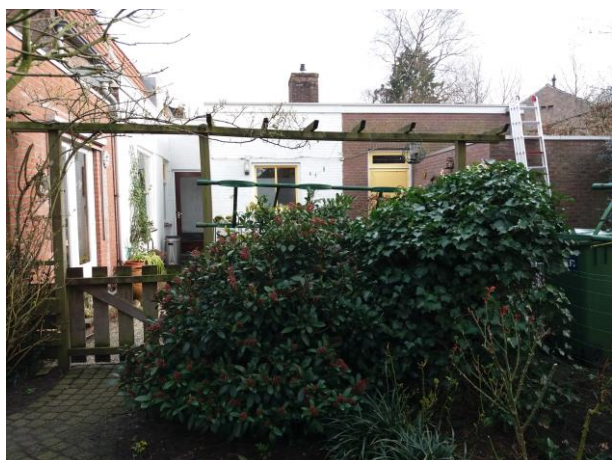
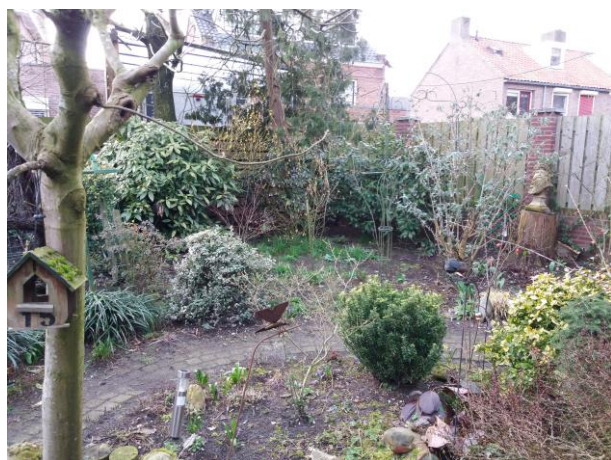
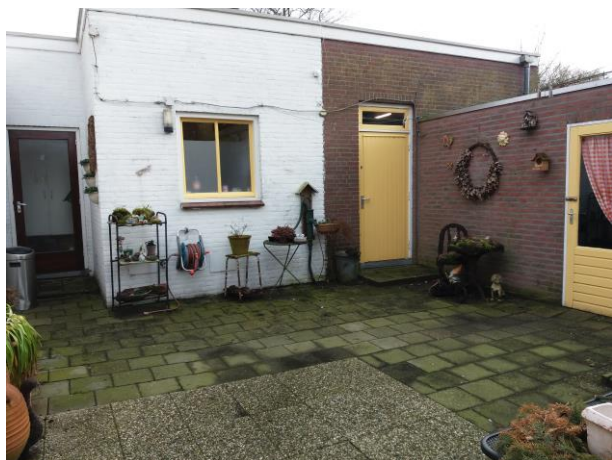
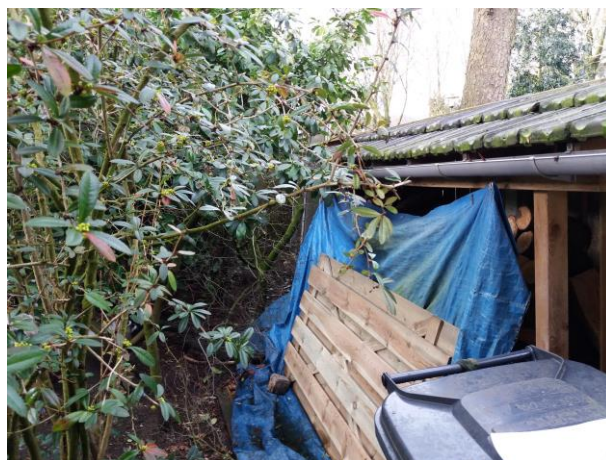
Foto's onderzoekslocatie

De locatie bestaat uit een winkelpand met parkeerplaats en een woonhuis met tuin. Er is geen ondergrondse tank aanwezig (geweest) en er zijn geen stookplaatsen aangetroffen. De verhardingen bestaan uit een parkeerplaats, een terras en een tuinpad. In de tuin zijn struiken en borders aanwezig. Er zijn geen ophogingen, storthopen, dempingen of afgravingen aangetroffen.

Tijdens de veldinspectie is op het maaiveld geen asbestverdacht materiaal aangetroffen.

Er zijn geen waarnemingen gedaan die wijzen op de aanwezigheid van bodemverontreinigingen of bronnen van verontreinigingen. Een fotoreportage van de onderzoekslocatie is opgenomen in bijlage 2.
