**RAPPORT**  
**Verkennd bodemonderzoek**  
**Brakken 10-12 te Gilze**

Aeres Milieu projectnummer AM15197

| Soort onderzoek | : Verkennd bodemonderzoek |
| Adres onderzoekslocatie | : Brakken 10-12 te Gilze |

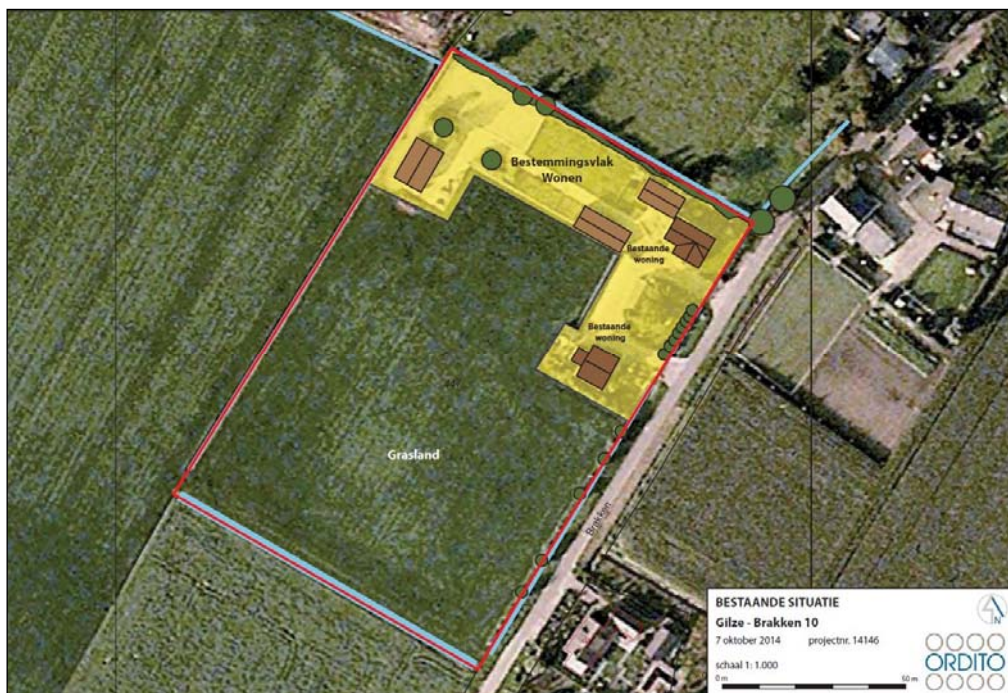
Afbeelding 1: globale begrenzing onderzoekslocatie (Bron luchtfoto: Ordito Gilze))

Op onderstaande luchtfoto is de globale begrenzing van de onderzoekslocatie weergegeven.

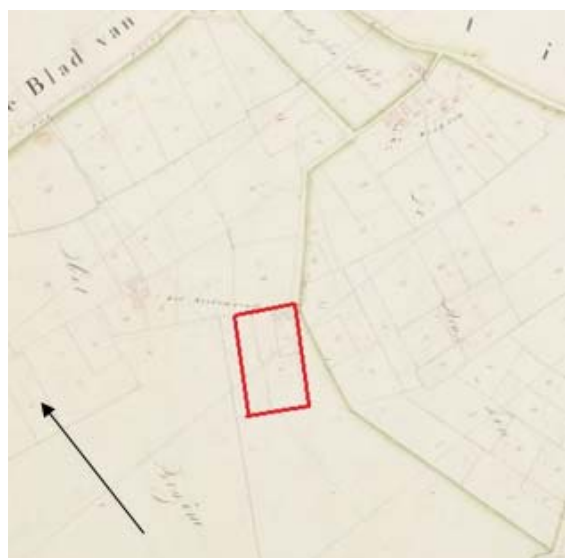
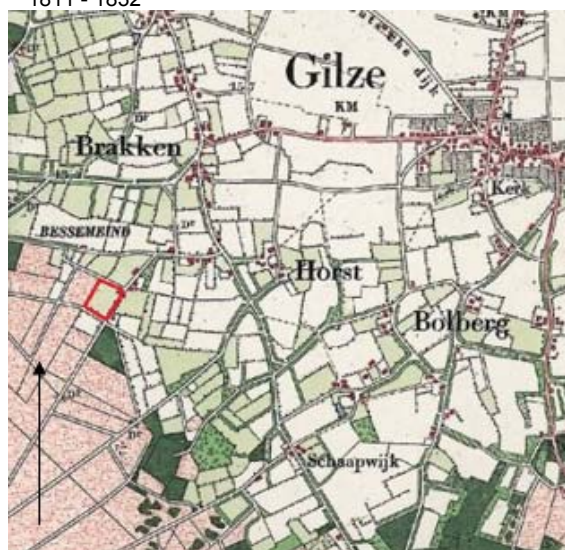
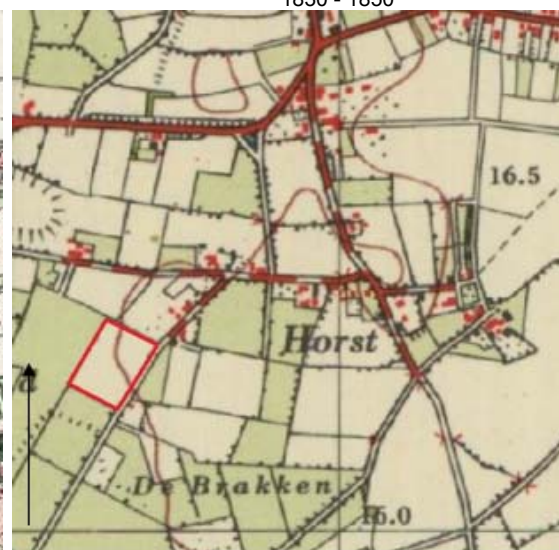
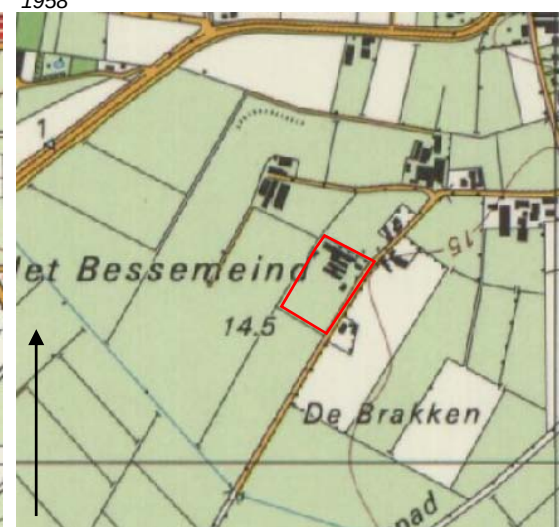
Afbeelding 2: Historisch kaartmateriaal uit respectievelijk 1811-1832, 1830-1850, 1900, 1958, 1967 en 1995, met in het rood het plangebied aangegeven (Bron: [www.watwaswaar.nl](http://www.watwaswaar.nl)).

Op het minuutplan uit het begin van de 19<sup>e</sup> eeuw (figuur 3)<sup>1</sup> is de weg Brakken al een bestaande weg en loopt deze als weg door tot aan het plangebied. Het plangebied ligt binnen een veld van blokvormige percelen waarbinnen sporadisch boerderijen liggen, behorend tot het buurtschap. In de noordoostelijke hoek van het plangebied staan twee gebouwen aangegeven. Uit de Oorspronkelijke Aanwijzende Tafels (OAT)<sup>2</sup> behorende bij het minuutplan, staan deze gebouwen omschreven als “huis, schuur en erf”. Het perceel waarbinnen de gebouwen liggen is als tuin in gebruik. Het aangrenzende perceel is als bouwland in gebruik en het westelijke deel van het plangebied is in gebruik als weiland.

Op de kaart uit 1830-1850 staat op dezelfde locatie binnen het plangebied nu één gebouw aangegeven. Waarschijnlijk gaat het om hetzelfde woonhuis (boerderij) als op het minuutplan. Het plangebied kent dezelfde percelering als op het minuutplan en is als tuin, bouwland en weiland in gebruik. Ten noordoosten en oosten van het plangebied zijn de bebouwingsclusters van de buurtschappen Brakken en Horst te zien. De weg Brakken, de oostelijke begrenzing van het plangebied, loopt nu verder in zuidwestelijke door tot in de Groote Heide. Duidelijk zichtbaar is dat het plangebied in de randzone van de ontgonnen gronden ligt.

De percelering binnen en direct rondom het plangebied zijn enigszins veranderd op de kaart uit 1900. De boerderij is nog aanwezig in de noordoosthoek van het plangebied. Het hele plangebied is verder als weiland in gebruik. De huidige loop van de Bessemeindseweg, vernoemd naar de hieraan gelegen boerderij, is nu ook aanwezig ten noorden van het plangebied.

De kaart uit 1958 laat zien dat de heidegronden verder in cultuur zijn gebracht. Het plangebied is nu geheel als bouwland in gebruik en de boerderij is verdwenen.

Vanaf de jaren 1958 en 1967 werd de huidige bebouwing Brakken 10 met bijgebouwen in het noordelijke deel van het plangebied gerealiseerd. Het woonhuis Brakken 12 in het oostelijke deel van het plangebied werd tussen 1988 en 1995 gebouwd en de nu verdwenen stallen bij Brakken huisnummer 10 werden in de jaren 1967-1988 gebouwd<sup>3</sup>.

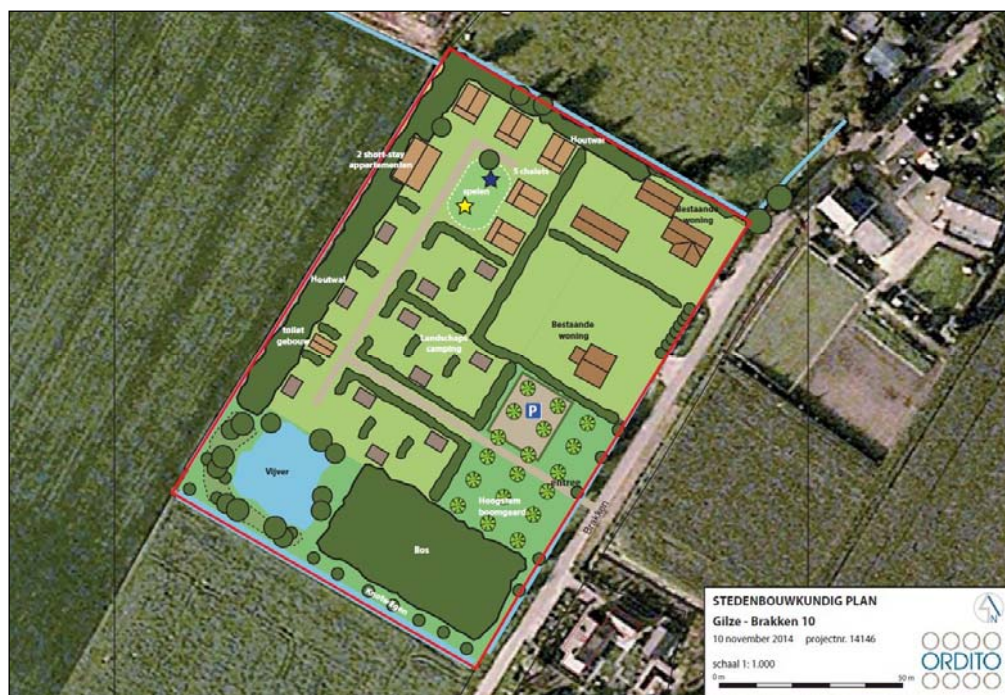
Afbeelding 3: inrichtingsschets toekomstige situatie (bron: Ordito Gilze)

Het onbebouwde deel van de onderzoekslocatie zal worden ingericht als campingterrein. Er zullen chalets worden gebouwd en een parkeerplaats, bebossing, groenstroken en een vijver worden aangelegd. De bestaande bebouwing zal worden gehandhaafd (zie afbeelding 3).
