**RAPPORT**  
betreffende een  
verkennd  
bodemonderzoek  
Golfbaan Toxandria  
Te Gilze-Rijen (locatie 1)

Datum : 23 februari 2017  
Kenmerk : 1612J929/DBI/rap1

Opdrachtgever : Rho Adviseurs B.V.  
: De heer M. Kegler  
: Postbus 150  
: 3000 AD Rotterdam

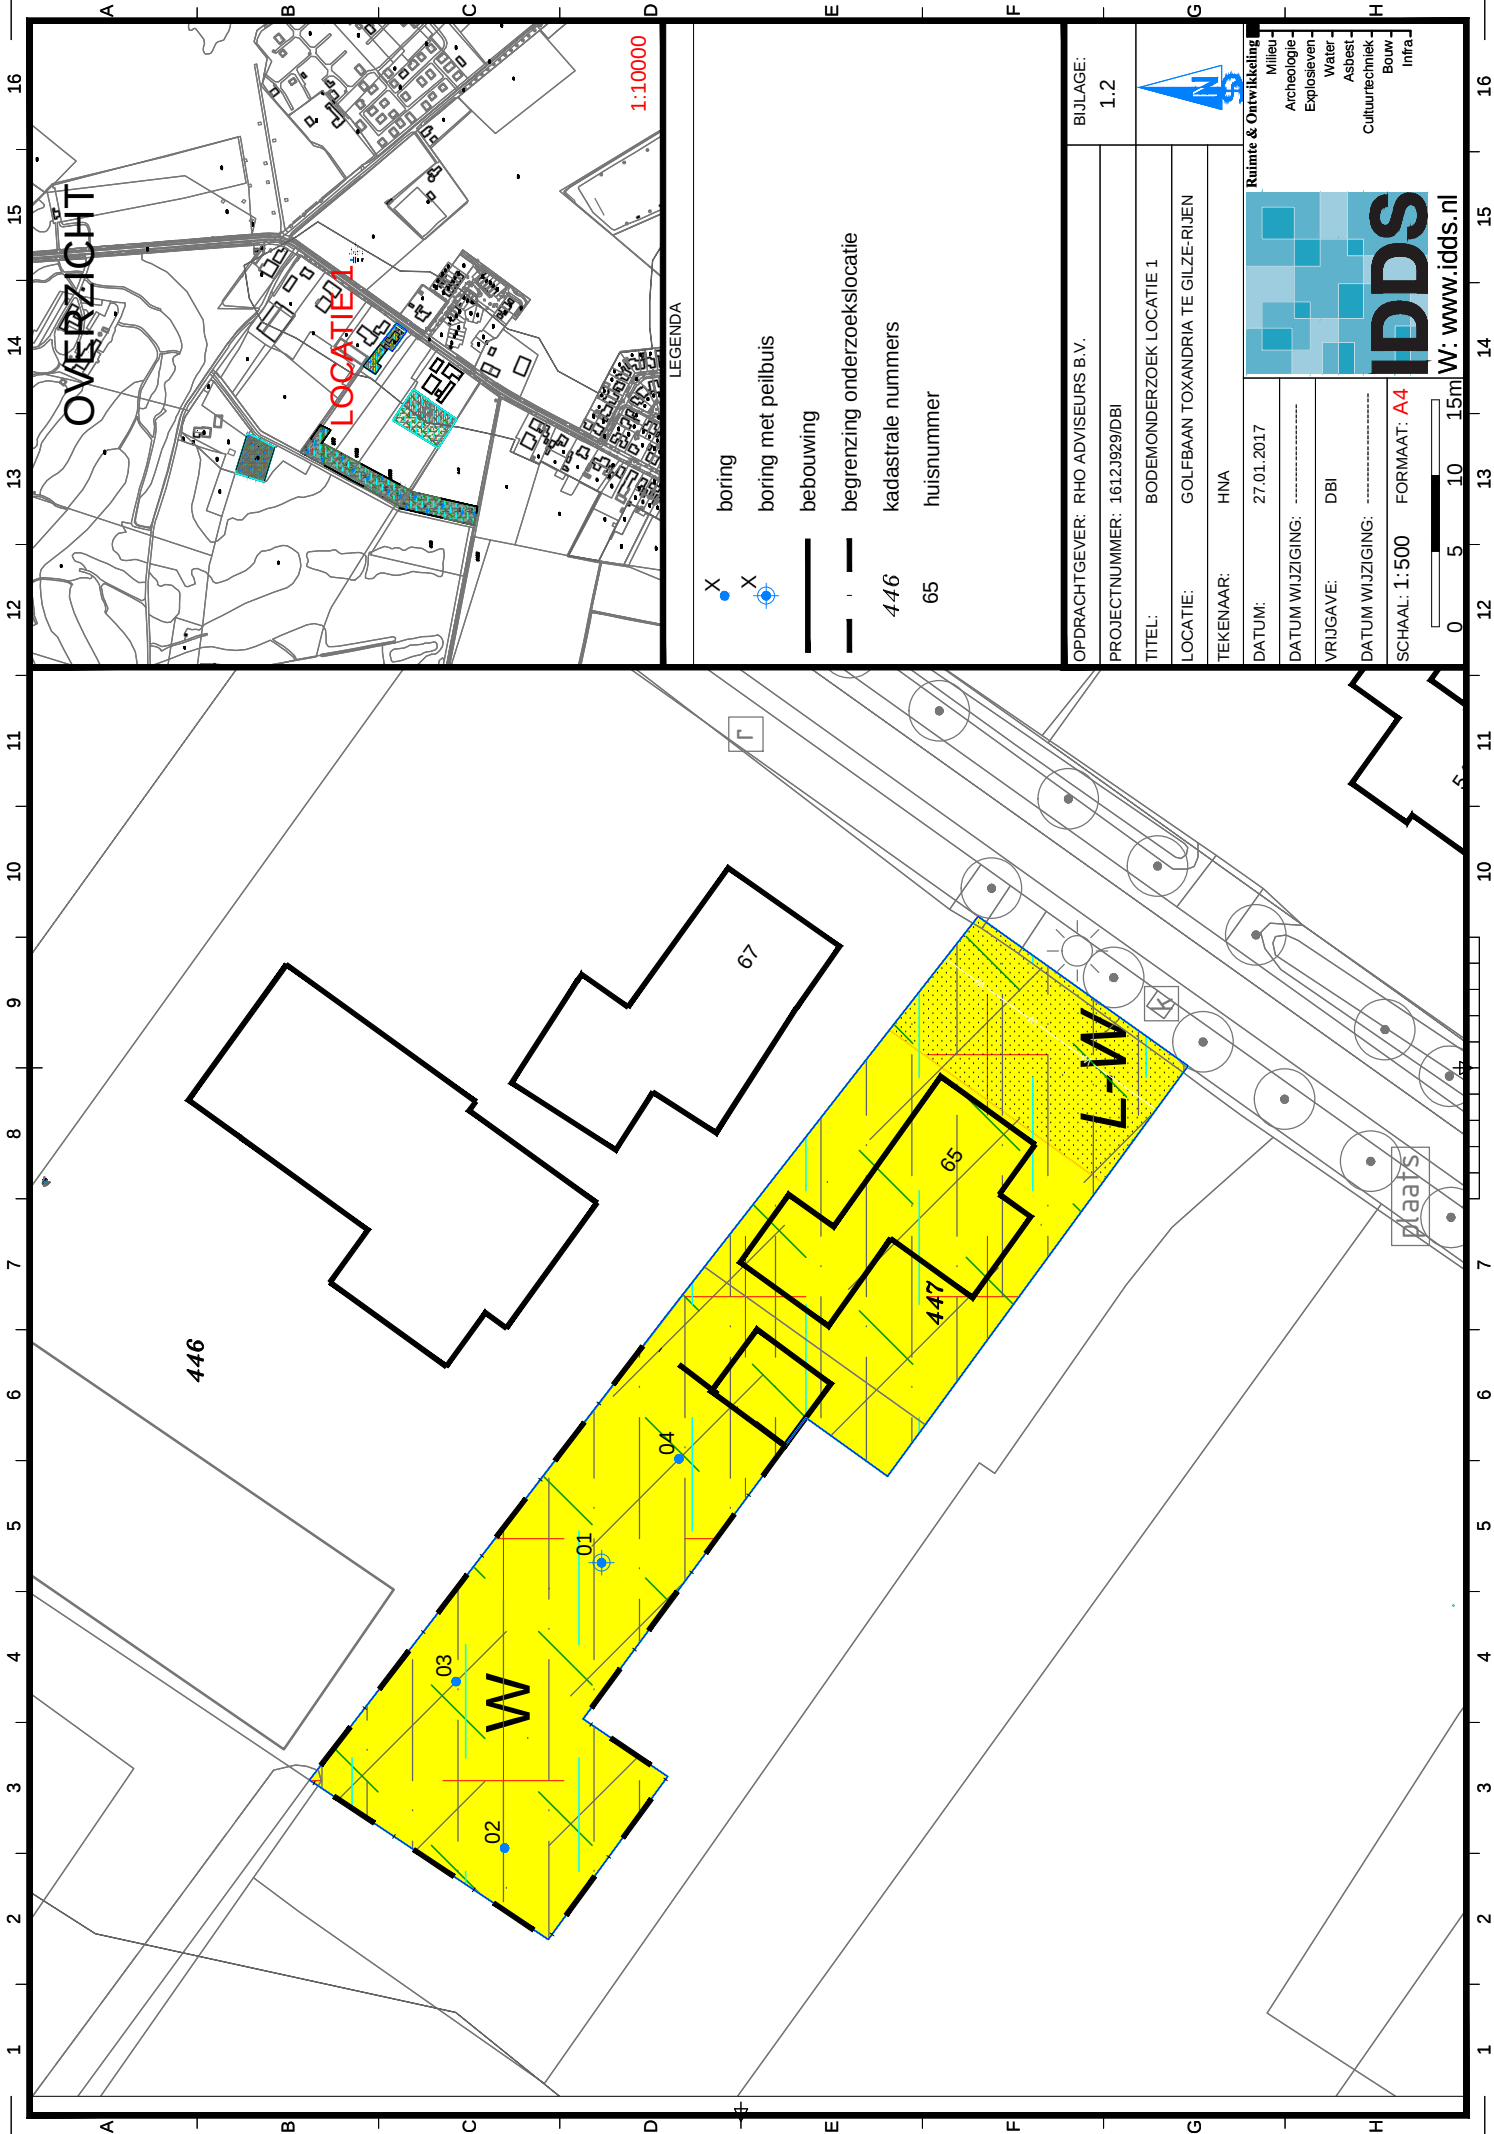
1.2 SITUATIEKENING

De veldwerkzaamheden zijn op 26 januari 2017 uitgevoerd. Op 2 februari 2017 heeft bemonstering van het grondwater plaatsgevonden. De uitgevoerde boringen zijn beschreven in tabel 3. De onderzoekslocatie en de posities van de meetpunten zijn weergegeven in de situatietekening van bijlage 1.2.

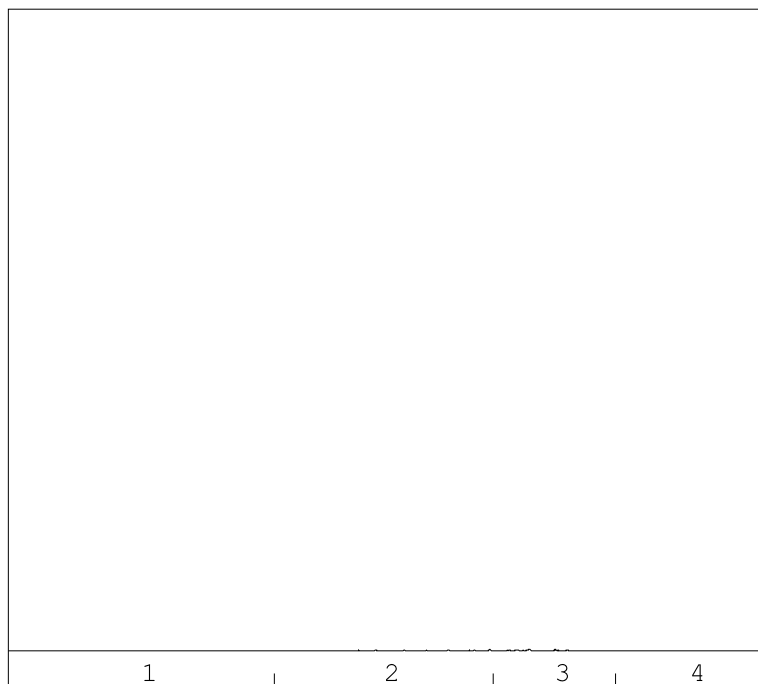
## OLIECHROMATOGRAM

Monstercode : 0478165  
Project omschrijving : 1612J929-Golfbaan Toxandria te Gilze Rijen  
Uw referentie : M01 01 (0-50) 02 (0-50) 03 (0-50) 04 (0-50)  
Methode : minerale olie (florisil clean-up)

minerale olie gehalte: <35 mg/kg ds

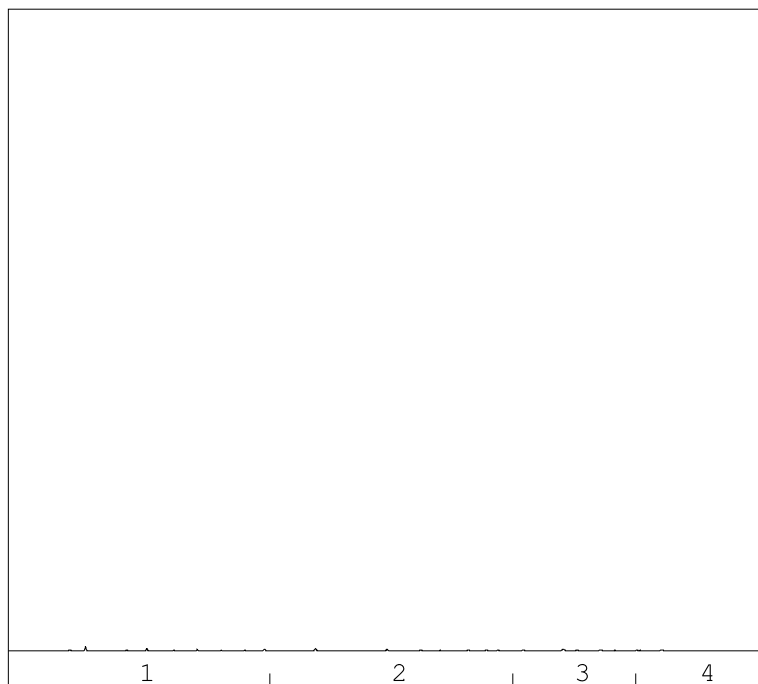
## OLIECHROMATOGRAM

Monstercode : 0578221  
Project omschrijving : 1612J929-Golfbaan Toxandria te Gilze Rijen  
Uw referentie : 01-1-1 01 (300-400)  
Methode : minerale olie (florisil clean-up)

minerale olie gehalte: <50 µg/l

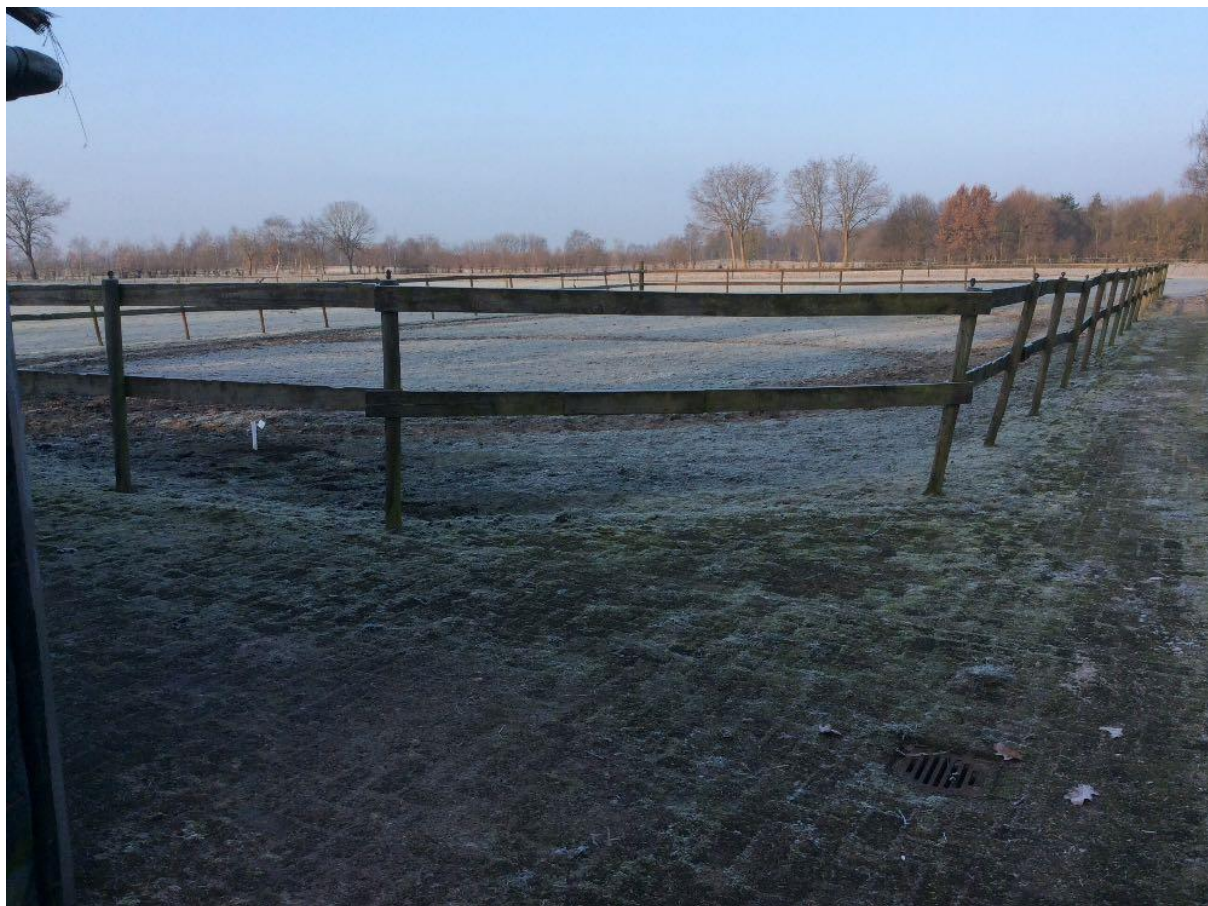
**BIJLAGE 5**  
FOTOREPORTAGE

Op 26 januari 2017 heeft een locatie-inspectie plaatsgevonden inzake het huidige gebruik. De locatie is in gebruik als paardenbak. De locatie is volledig onverhard. Men is voornemens om een bijgebouw te realiseren op de locatie. Overige aspecten ten aanzien van de onderzoekslocatie staan hieronder beknopt omschreven:

- Tijdens de locatie-inspectie zijn op het maaiveld van de onderzoekslocatie geen asbestverdachte materialen waargenomen.
- Op en in de nabijheid van de onderzoekslocatie zijn geen zakkingen, dan wel ophogingen in het maaiveld waargenomen welke kunnen duiden op de aanwezigheid van mogelijke (sloot)dempingen.
- Ter plaatse van de onderzoekslocatie zijn geen huidige (bodem)bedreigende activiteiten waargenomen die een mogelijke bodemverontreiniging (hebben) kunnen veroorzaken.

Ter illustratie is in bijlage 5 een fotoreportage opgenomen.
