**RAPPORT**  
betreffende een  
milieukundig  
grondwateronderzoek  
Veenstraat 65  
te Molenschot

Datum : 23 augustus 2017  
Kenmerk : 1707K598/DBI/rap1

Opdrachtgever : Rho Adviseurs B.V.  
: De heer W. van Vliet  
: Postbus 150  
: 3000 AD Rotterdam

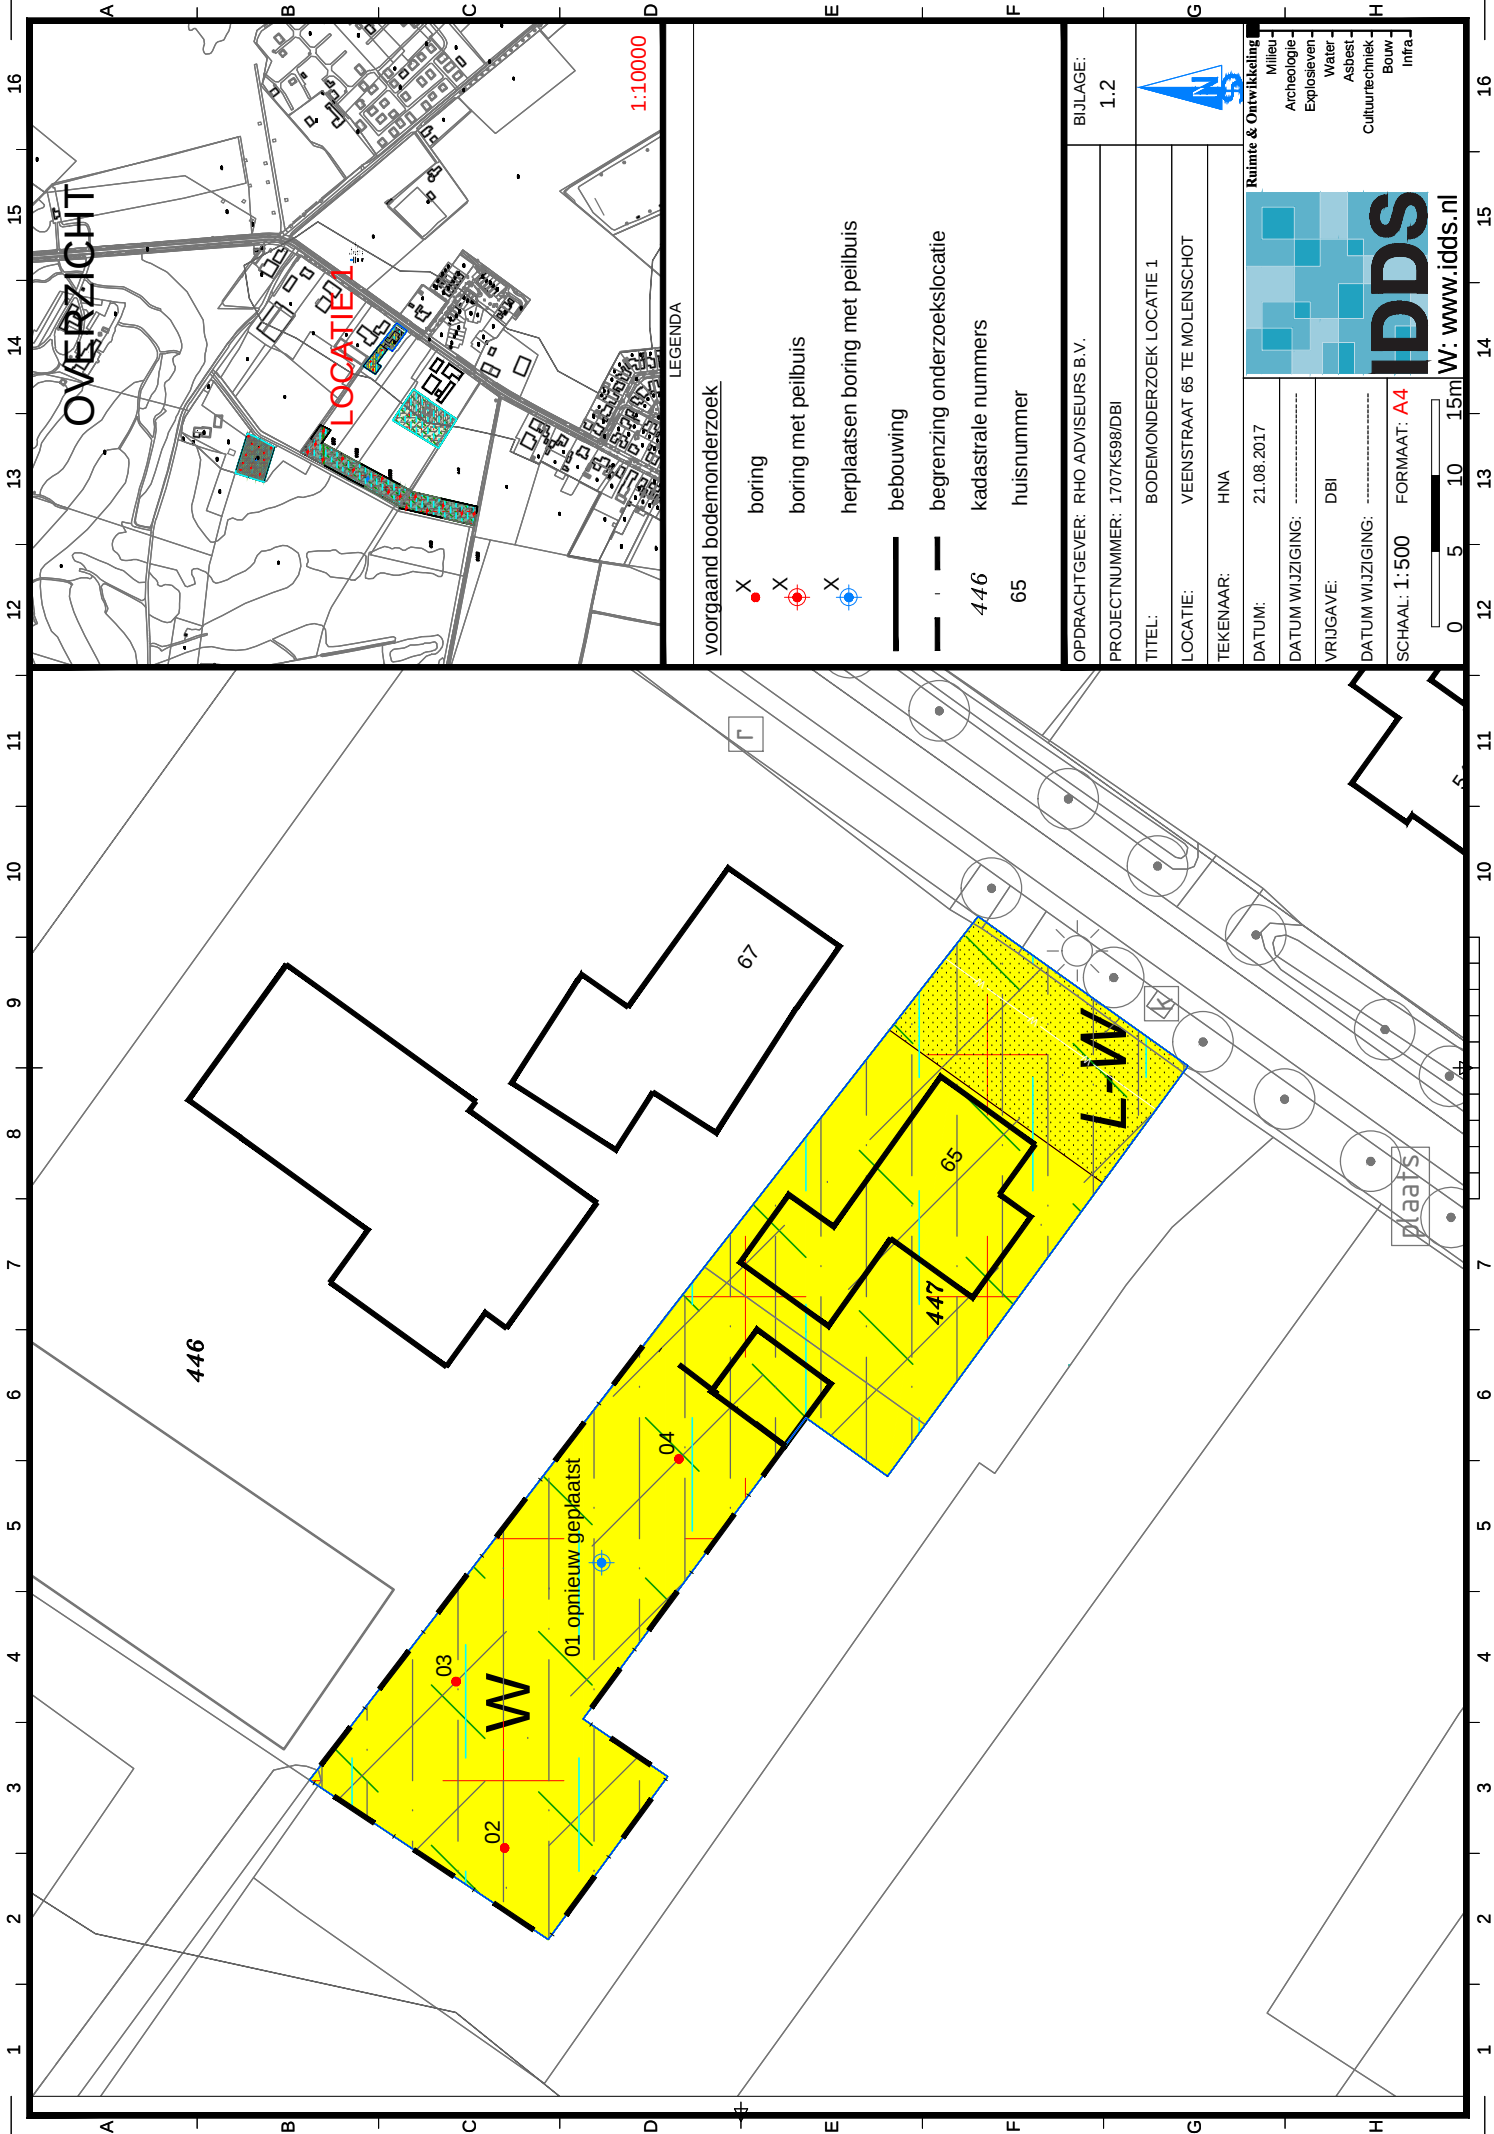
1.2 SITUATIETEKENING

De veldwerkzaamheden zijn op 1 augustus 2017 uitgevoerd. Op 15 augustus 2017 heeft bemonstering van het grondwater plaatsgevonden. De uitgevoerde boring is beschreven in tabel 3. De onderzoekslocatie en de positie van het meetpunt is weergegeven in de situatietekening van bijlage 1.2.

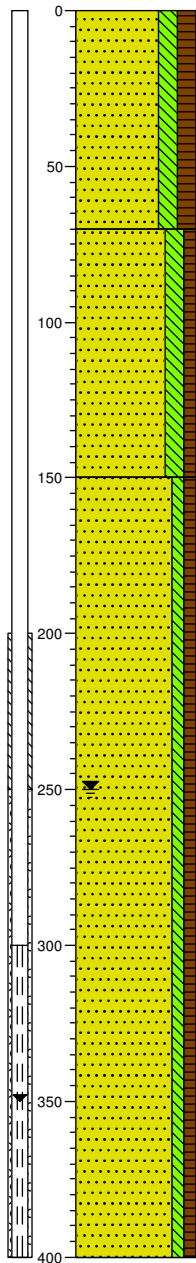
## Boring: 01

Zand, matig fijn, matig siltig, matig humeus, geen olie-water reactie, neutraalbruin, Edelmanboor

Zand, matig fijn, matig siltig, zwak humeus, sterk roesthoudend, geen olie-water reactie, lichtbruin, Edelmanboor

Zand, matig fijn, zwak siltig, zwak humeus, geen olie-water reactie, neutraalgrijs, Edelmanboor

De bodem van het terrein bestaat vanaf het maaiveld tot de geboorde diepte van 4,0 m-mv uit zand. Een gedetailleerde beschrijving van de ter plaatse van de onderzoekslocatie aangetroffen bodemopbouw (lithologie) is weergegeven in bijlage 2 (boorstaten).

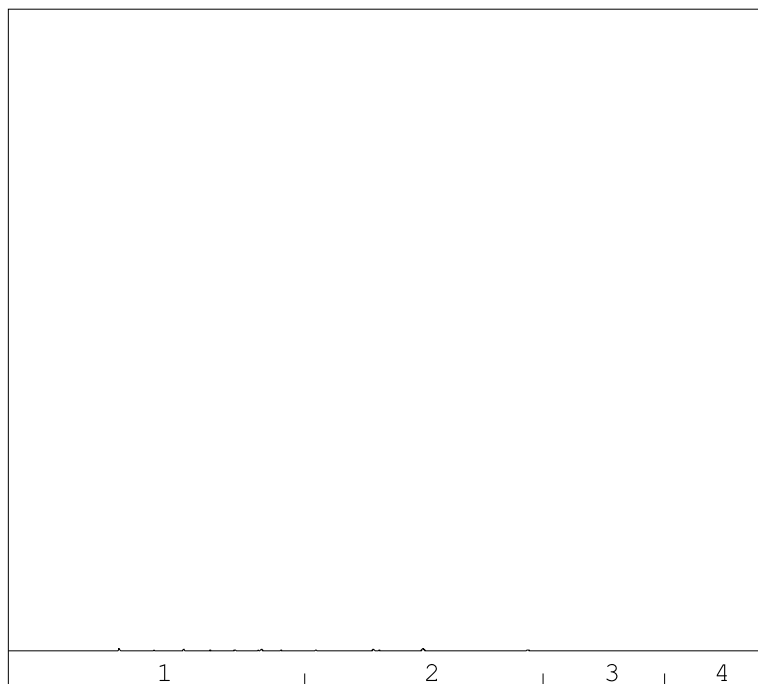
## OLIECHROMATOGRAM

minerale olie gehalte: <50 µg/l
