**RAPPORT**  
betreffende een  
verkennd  
bodemonderzoek  
Golfbaan Toxandria  
Te Gilze-Rijen (locatie 2)

Datum : 23 februari 2017  
Kenmerk : 1612J929/DBI/rap2

Opdrachtgever : Rho Adviseurs B.V.  
: De heer M. Kegler  
: Postbus 150  
: 3000 AD Rotterdam

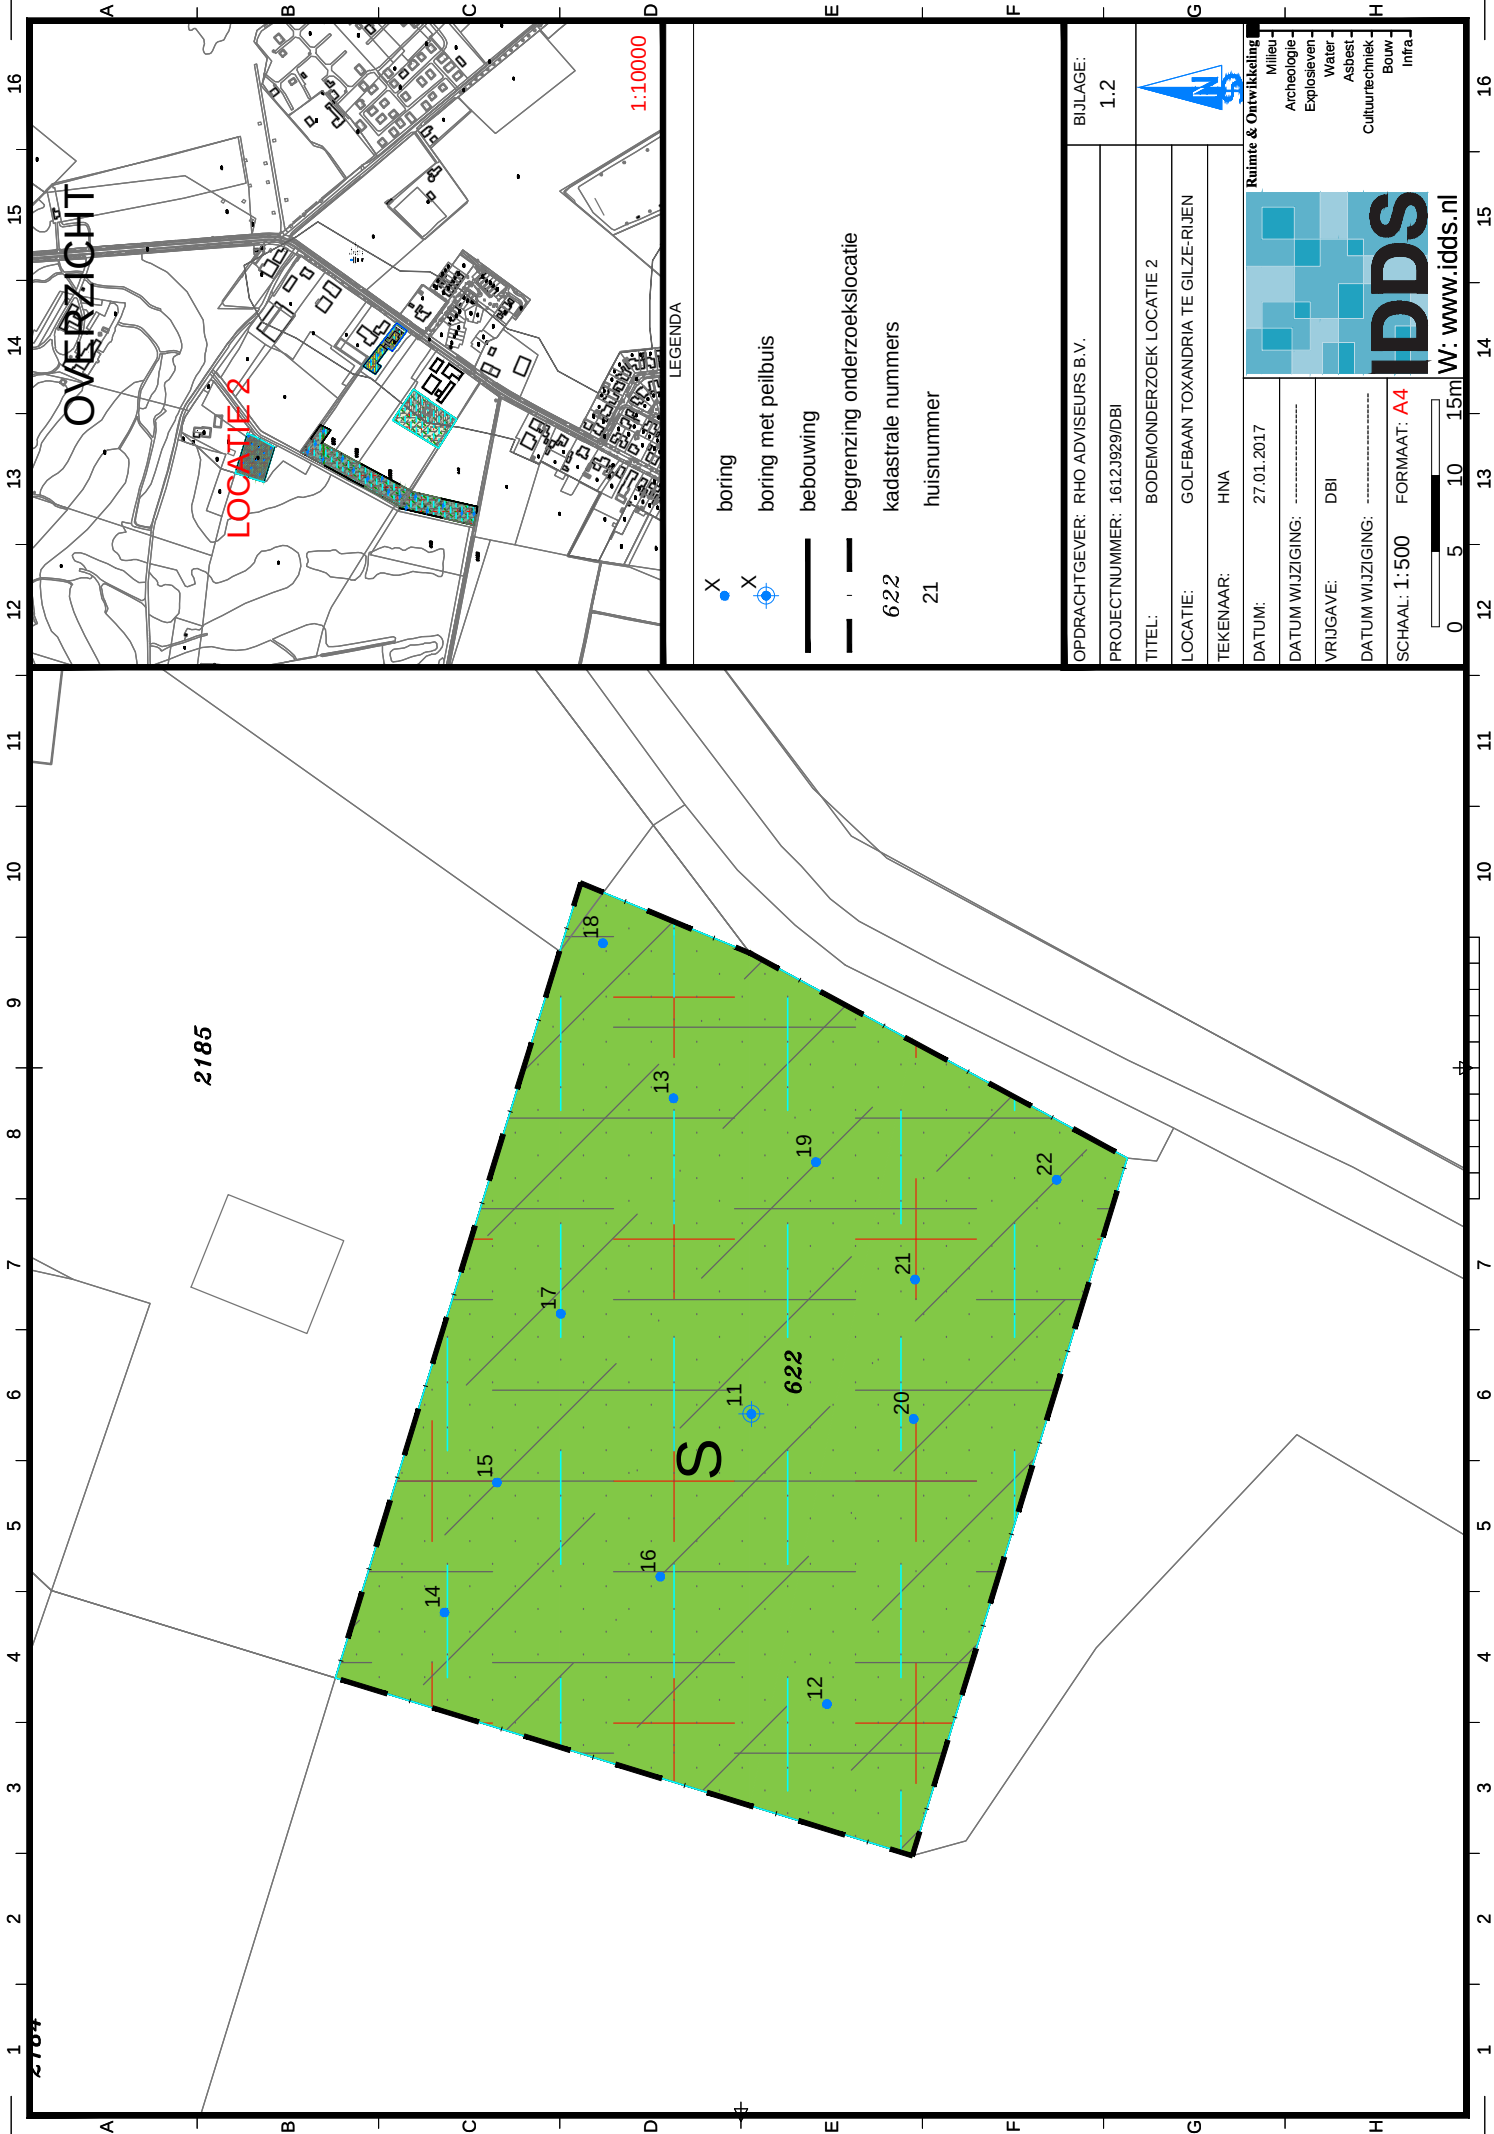
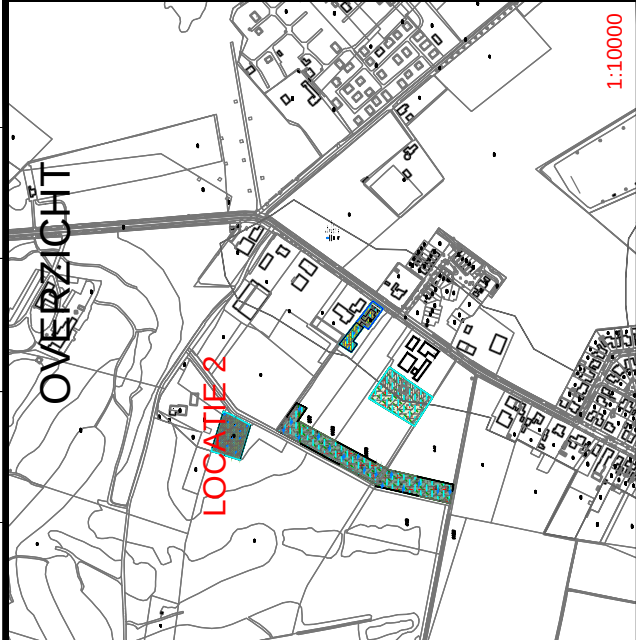
1.2 SITUATIETEKENING

De veldwerkzaamheden zijn op 2 februari 2017 uitgevoerd. Op 9 februari 2017 heeft bemonstering van het grondwater plaatsgevonden. De uitgevoerde boringen zijn beschreven in tabel 3. De onderzoekslocatie en de posities van de meetpunten zijn weergegeven in de situatietekening van bijlage 1.2.

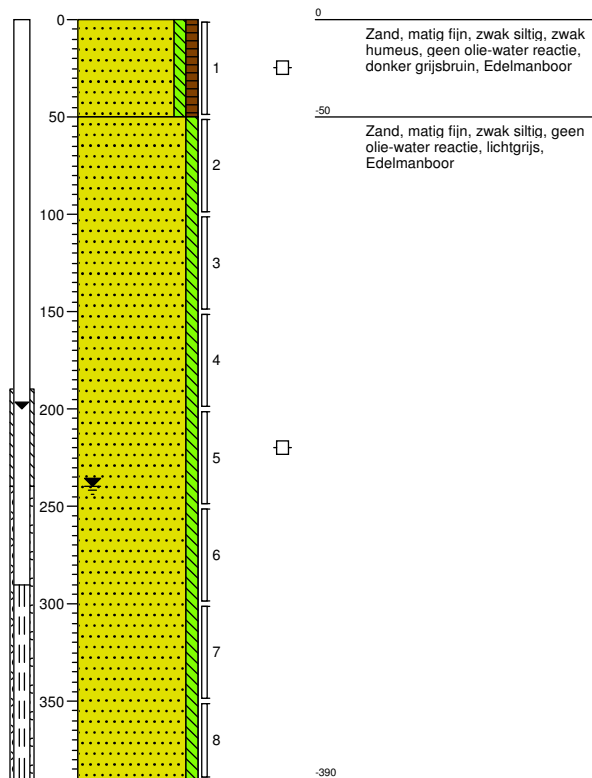
De bodem van het terrein bestaat vanaf het maaiveld tot de geboorde diepte van 3,9 m-mv uit zand. Een gedetailleerde beschrijving van de ter plaatse van de onderzoekslocatie aangetroffen bodemopbouw (lithologie) is weergegeven in bijlage 2 (boorstaten).

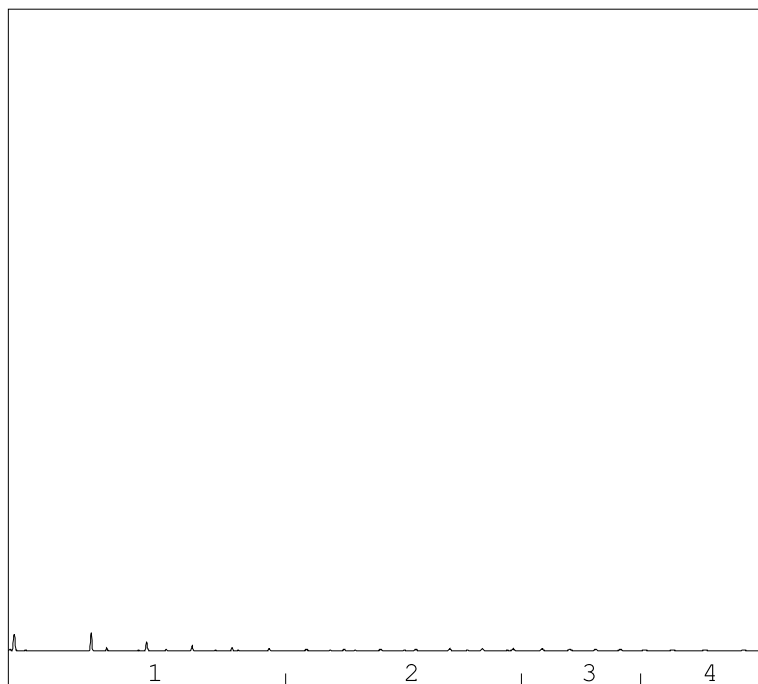
## OLIECHROMATOGRAM

Monstercode : 0678222  
Project omschrijving : 1612J929-Golfbaan Toxandria te Gilze Rijen  
Uw referentie : 11-1-1 11 (290-390)  
Methode : minerale olie (florisil clean-up)

minerale olie gehalte: <50 µg/l
