## **Historisch Bodemonderzoek & Vervolgaanpak**

### **planlocatie 'Rath en Doodeheefver' te Rijen**

Projectnummer : 20060517

Datum : 10 september 2008

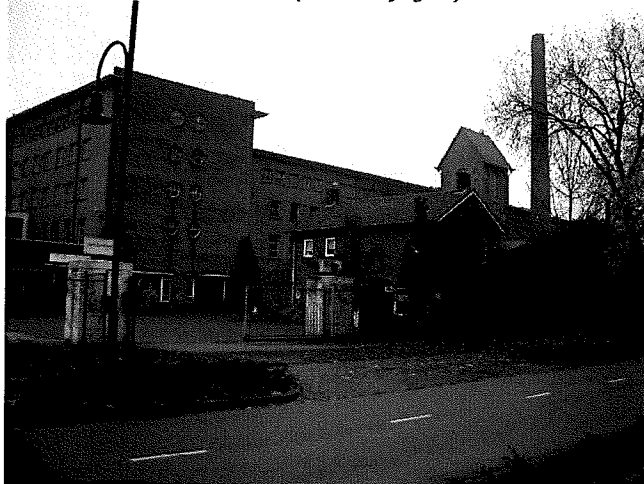
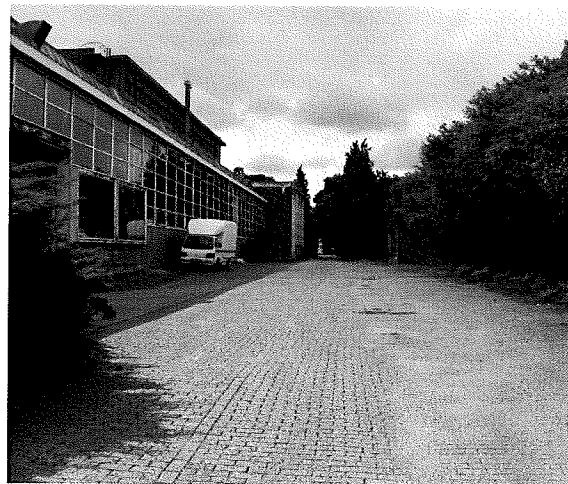
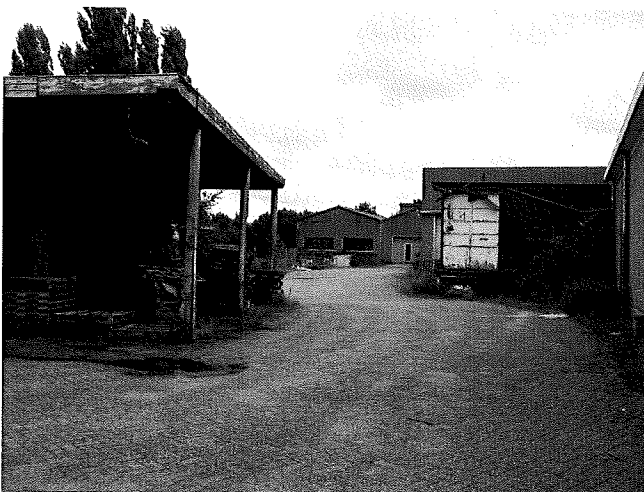
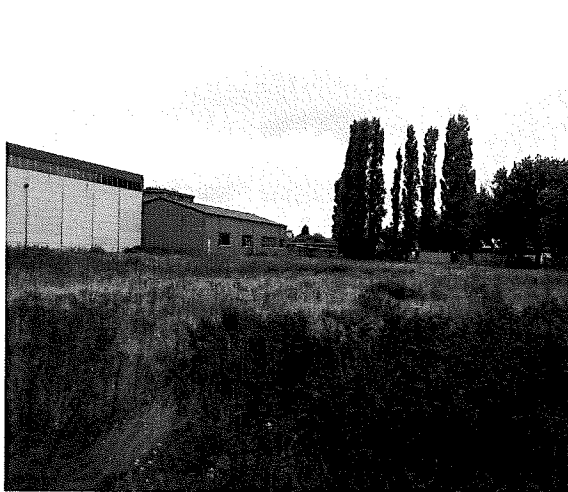
figuur 2.2 foto's indruk locatie (zie ook bijlage 9)

Het buitenterrein is, behoudens een weiland op het oostelijk deel, verhard met klinkers. Inpandig is een betonvloer (20 cm) met asfalt bovenlaag aanwezig. Op de locatie zijn verder twee elektriciteitsgebouwen aanwezig (voorheen PNEM).

Tijdens de terreininspectie zijn aan het oppervlak van de locatie geen indicaties verkregen die in verband kunnen worden gebracht met een mogelijke verontreiniging van de bodem.
