## KAPELSTRAAT - MOLENSCHOT

### PROCES-VERBAAL VAN OPLEVERING

OPDRACHTGEVER : Fam. Schrauwen  
KENMERK : 2156018-PVO-01  
VERSIE : 03  
DATUM : 16-4-2021

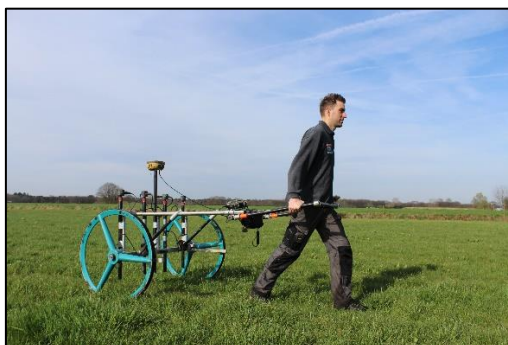
*Afb.2 – voorbeeld non-realtime oppervlakdetectie.*

Het door de opdrachtgever aangegeven opsporingsgebied "Kapelstraat Molenschot" is afgezocht met een multisensorsysteem MS-4 van het merk Vallon. Het multi-sensorsysteem is een samenvoeging van 4 passieve magnetometers samen met een GPS ontvanger gekoppeld aan een datalogger en gemonteerd op een kar die handmatig is voortgetrokken. Tijdens de metingen zijn gedetecteerde anomalieën direct aan GPS/RD coördinaten gekoppeld. De meetgegevens van de 4 magnetometers zijn opgeslagen in een datalogger waarna de gegevens in een later stadium zijn verwerkt in een speciaal voor dit doel ontwikkeld computerprogramma.

De non-realtime oppervlakedetectie van het opsporingsgebied is uitgevoerd met behulp van een passieve magnetometer. De passieve magnetometers meten verstoringen van het aardmagnetisch veld die worden veroorzaakt door ferro-metalen. De mogelijk aan te treffen ontplofbare oorlogsresten bevatten allen ferro-metalen (ijzerhoudende metalen).

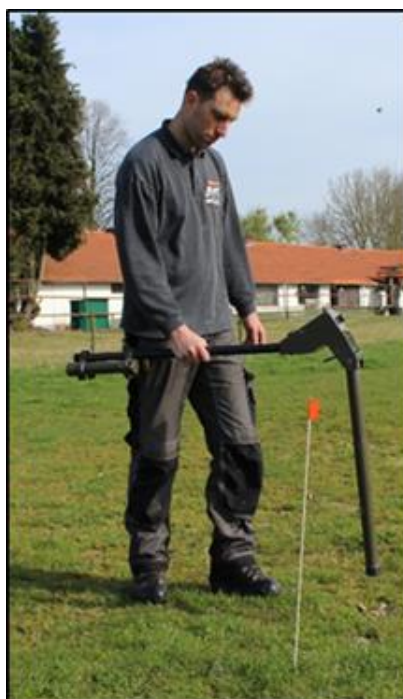
Afb.5 – Realtime passieve oppervlakedetectie.

Het opsporingsgebied ter grootte van 910 m<sup>2</sup> is vanwege zware ferro verstoring door aanwezigheid van bestaande hekwerken en aanwezige begroeiing in overleg met de opdrachtgever realtime gedetecteerd en zijn objecten direct benaderd, geïdentificeerd en verwijderd uit het opsporingsgebied. De realtime oppervlakedetectie is uitgevoerd met behulp van een passieve magnetometer van het merk Sensys, type SBL-10. De passieve magnetometer is een meetinstrument waarmee verstoringen van het aardmagnetisch veld kunnen worden gemeten. De effectieve zoekdiepte van de gebruikte magnetometers is tot 4,50 m -mv.

Het realtime detecteren van een object is in de meest gevoelige stand, van desbetreffende meetapparaat, uitgevoerd. Voor de passieve magnetometer van het merk Sensys, type SBL-10 stand 3 de meest pragmatische instelling die toepasbaar was in het opsporingsgebied.

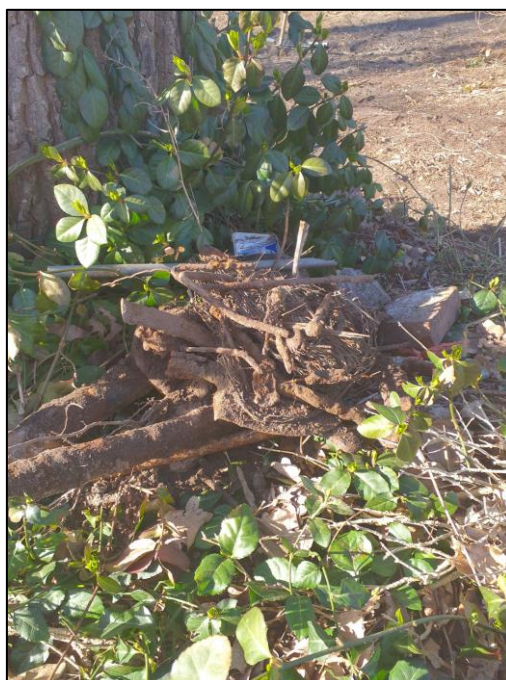
Afb.6 – aangetroffen "schroot" in het opsporingsgebied.

Na het benaderen van de objecten zijn alle aangetroffen objecten geïdentificeerd door de aanwezige senior deskundige OOO. Controle metingen zijn na het verwijderen van verstoringen uitgevoerd met een passieve magnetometer. Die hierbij aangetroffen ferro vervuiling (schroot) is door AVG verwijderd en in overleg met de opdrachtgever op locatie in depot gezet.

Tijdens de opsporingswerkzaamheden van AVG zijn geen ontplofbare oorlogsresten aangetroffen en heeft er derhalve geen overdracht van ontplofbare oorlogsresten aan de EODD plaatsgevonden.

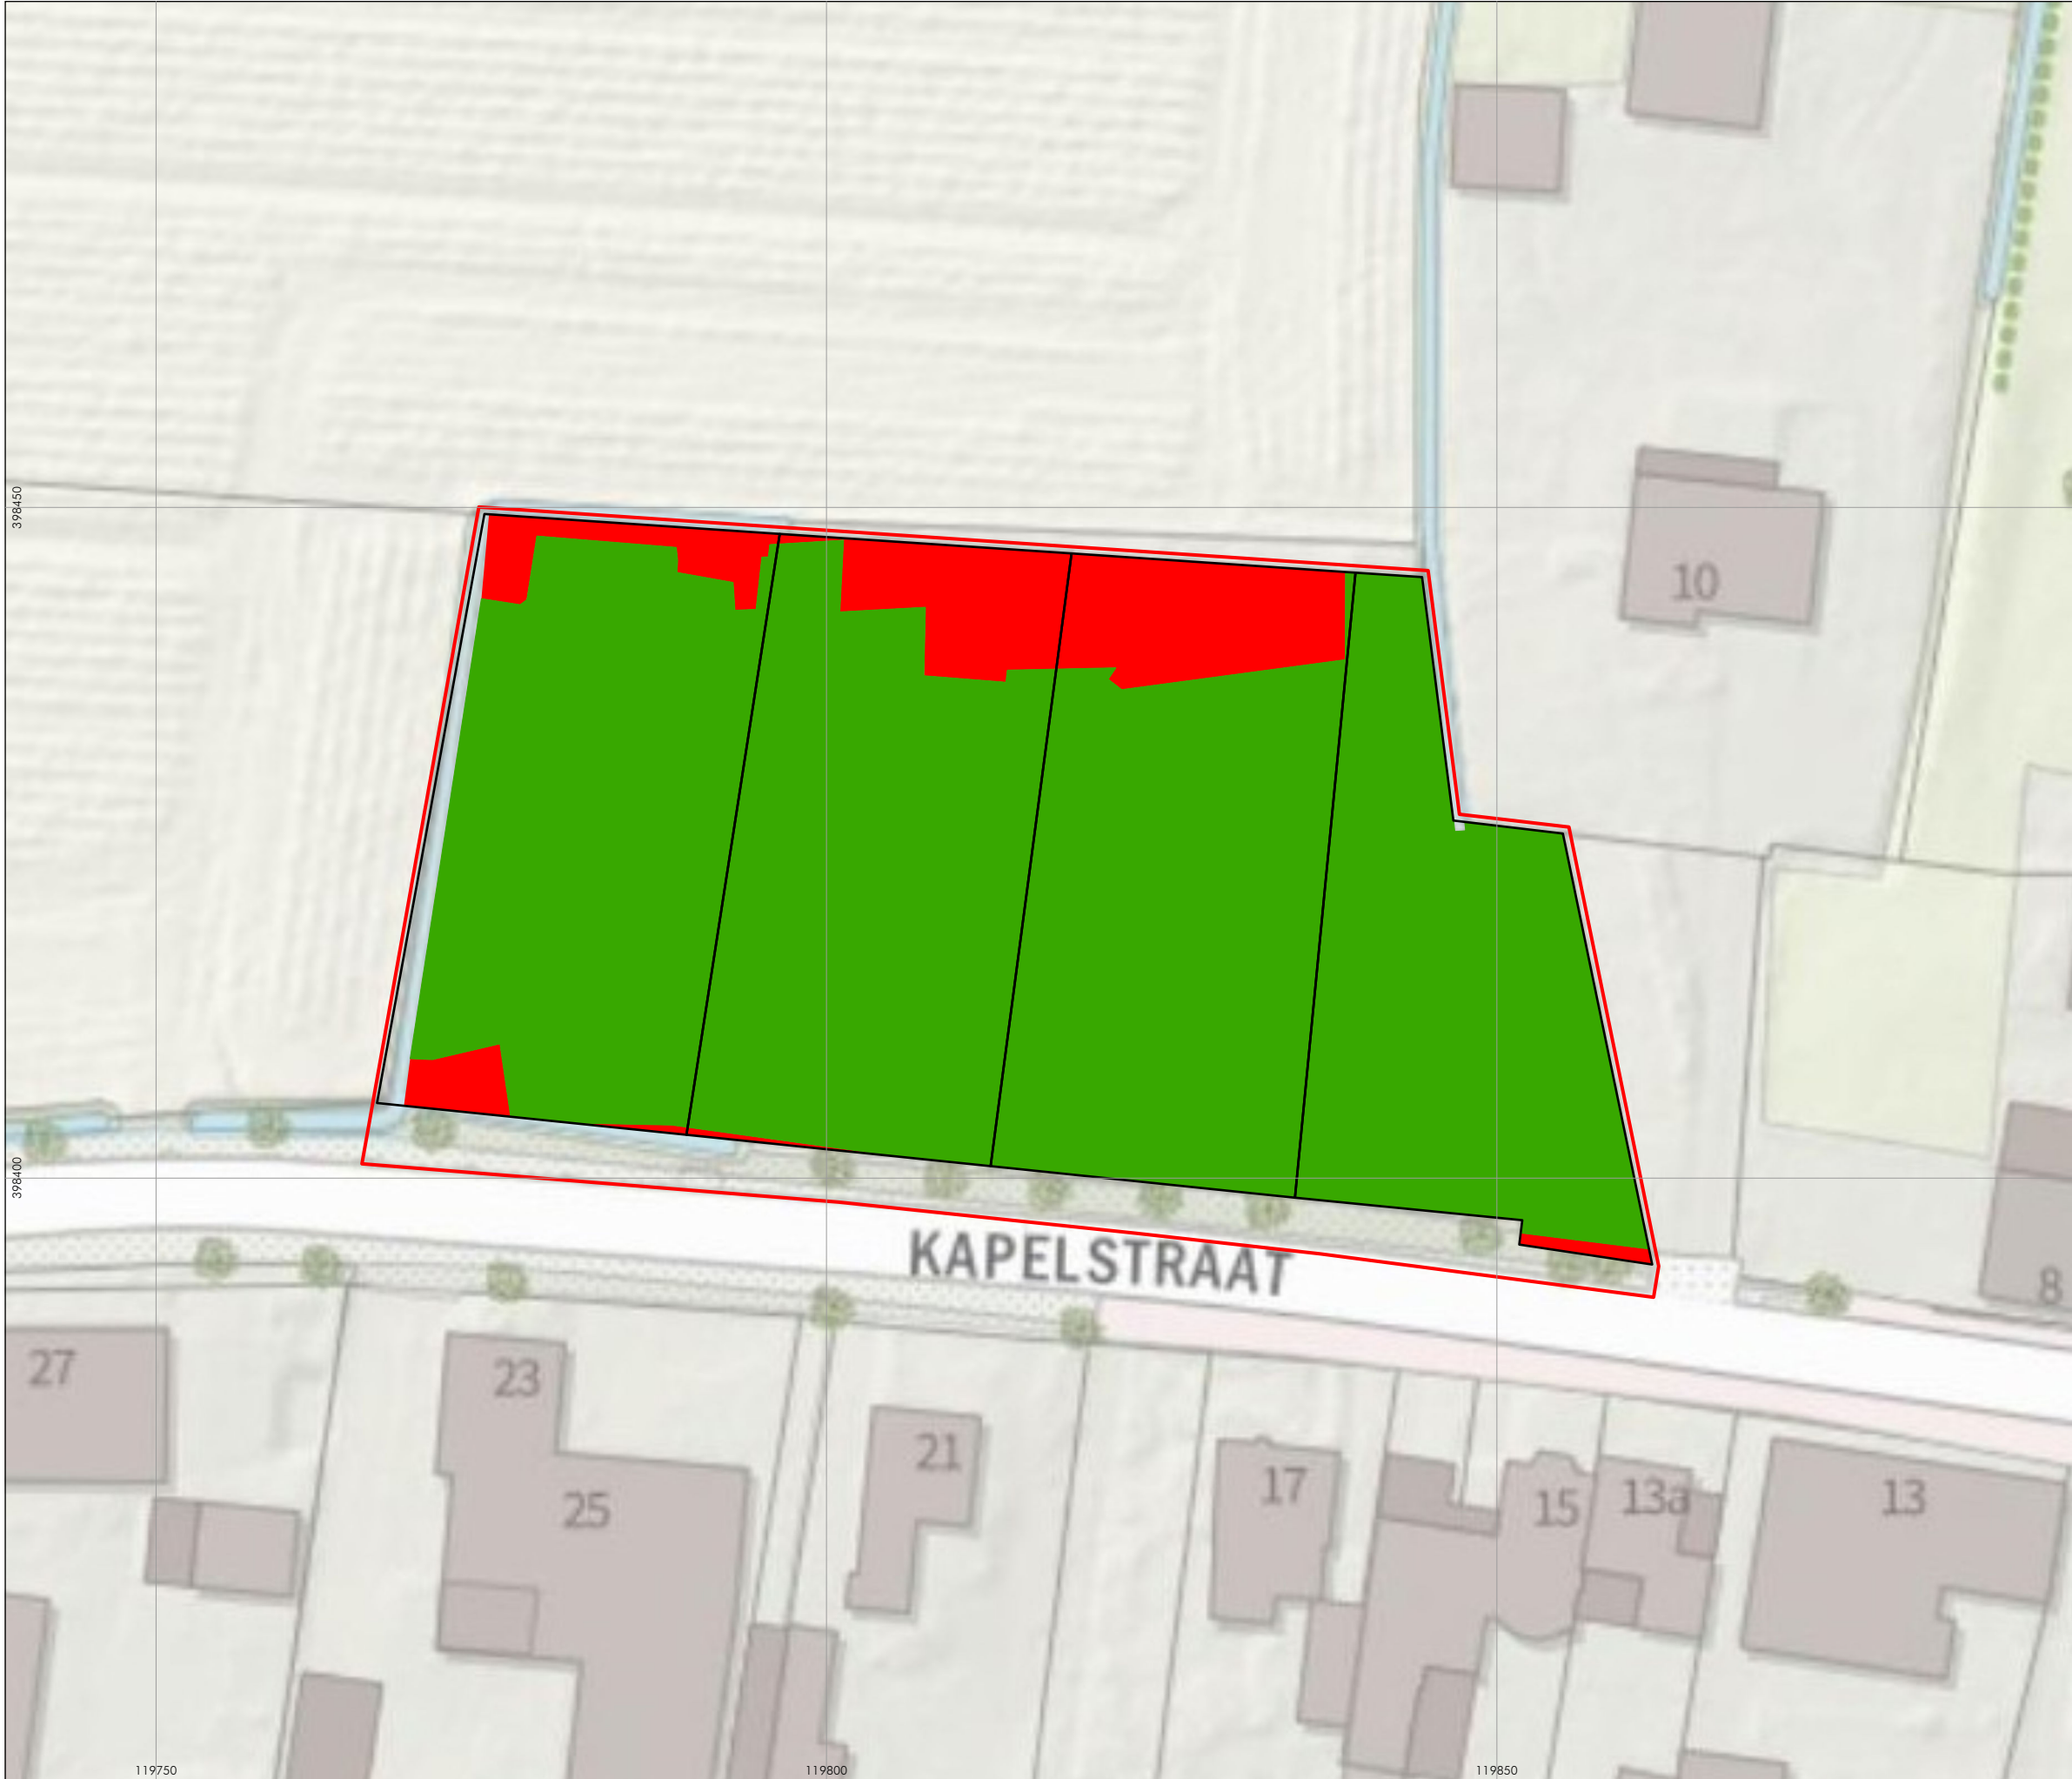
| TEKENINGNUMMER: | TPVO-01 |

Het opsporingsgebied zoals weergegeven in de overzichtstekening (bijlage 4.1), onderzocht op de aanwezigheid van ontplofbare oorlogsresten tot 3,50 m -mv (4,10 m +NAP). Het gebied is afgezocht om de in de toekomst geplande werkzaamheden veilig uit te kunnen voeren. De aangetroffen verstoringen zijn geïdentificeerd en verwijderd.

De niet locatie binnen het opsporingsgebied ter grootte van ca. 841 m<sup>2</sup> worden in overleg met de opdrachtgever op een later tijdstip onderzocht op mogelijke aanwezigheid van ontplofbare oorlogsresten.

AVG Explosieven Opsporing Nederland verklaart dat met de gebruikte onderzoeksmethode verder geen verdachte objecten zijn waargenomen in het onderzochte gebied. Het onderzochte gebied wordt, in technische zin, vrijgegeven van ontplofbare oorlogsresten, zodat eventuele vervolgwerkzaamheden veilig kunnen worden uitgevoerd. Het vrijgegeven gebied is weergegeven in bijlage 4.1.
