# Verkennd bodem- en asbestonderzoek Lange Wagenstraat 19, Gilze

Aeres Milieu Projectnummer : AM22579  
Status rapport : Definitief (versie 1)  
Datum : 24 februari 2023

Opdrachtgever : Ordito BV  
Postbus 94  
5126 ZH Gilze

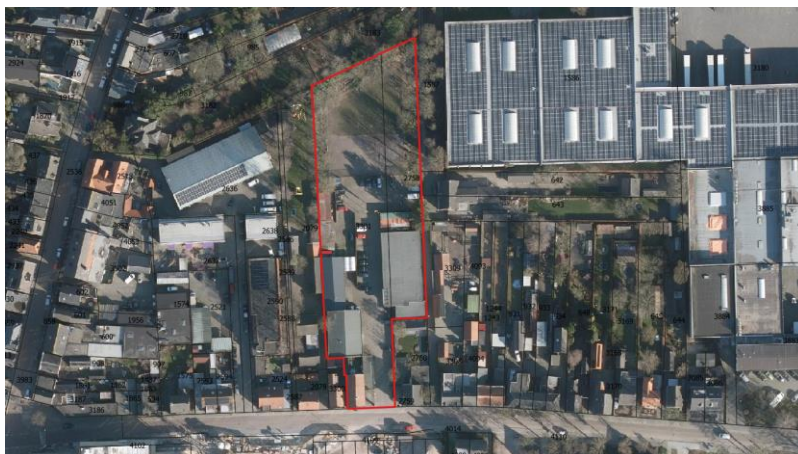
Afbeelding 1: globale begrenzing onderzoekslocatie (bron luchtfoto: PDOK-Viewer)

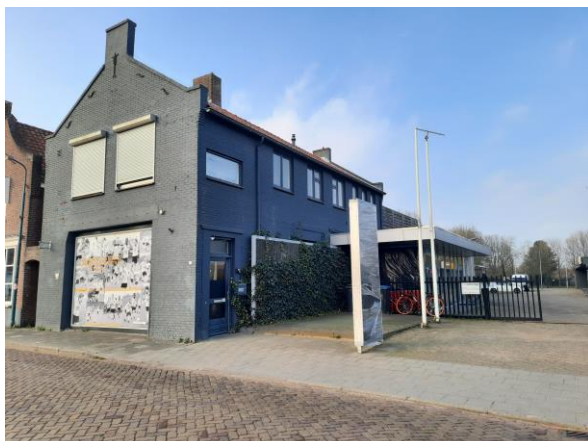
Foto 1

Op de onderzoekslocatie bevindt zich vooraan westelijk een woning (foto 1) met aansluitend een garagebedrijf met showroom (foto's 8 en 19) en achtergelegen werkplaats (foto 4 en foto 5). Centraal tussen de bebouwing is de locatie bijna volledig verhard met betonklinkers. Noordelijk van de werkplaats (foto 20) vindt opslag van autobanden plaats in een viertal containers (foto's 9 en 13). Tevens staan er een aantal lege oliedrums in lekbak (foto 14). Centraal westelijk op de locatie bevinden zich inpandig twee minerale olietanks in lekbak (foto 12). Inpandig is een deugdelijke betonvloer aanwezig. Het noordelijk gedeelte van de locatie is in gebruik als paardenweide en bosschage (foto 15, 16 en 17).

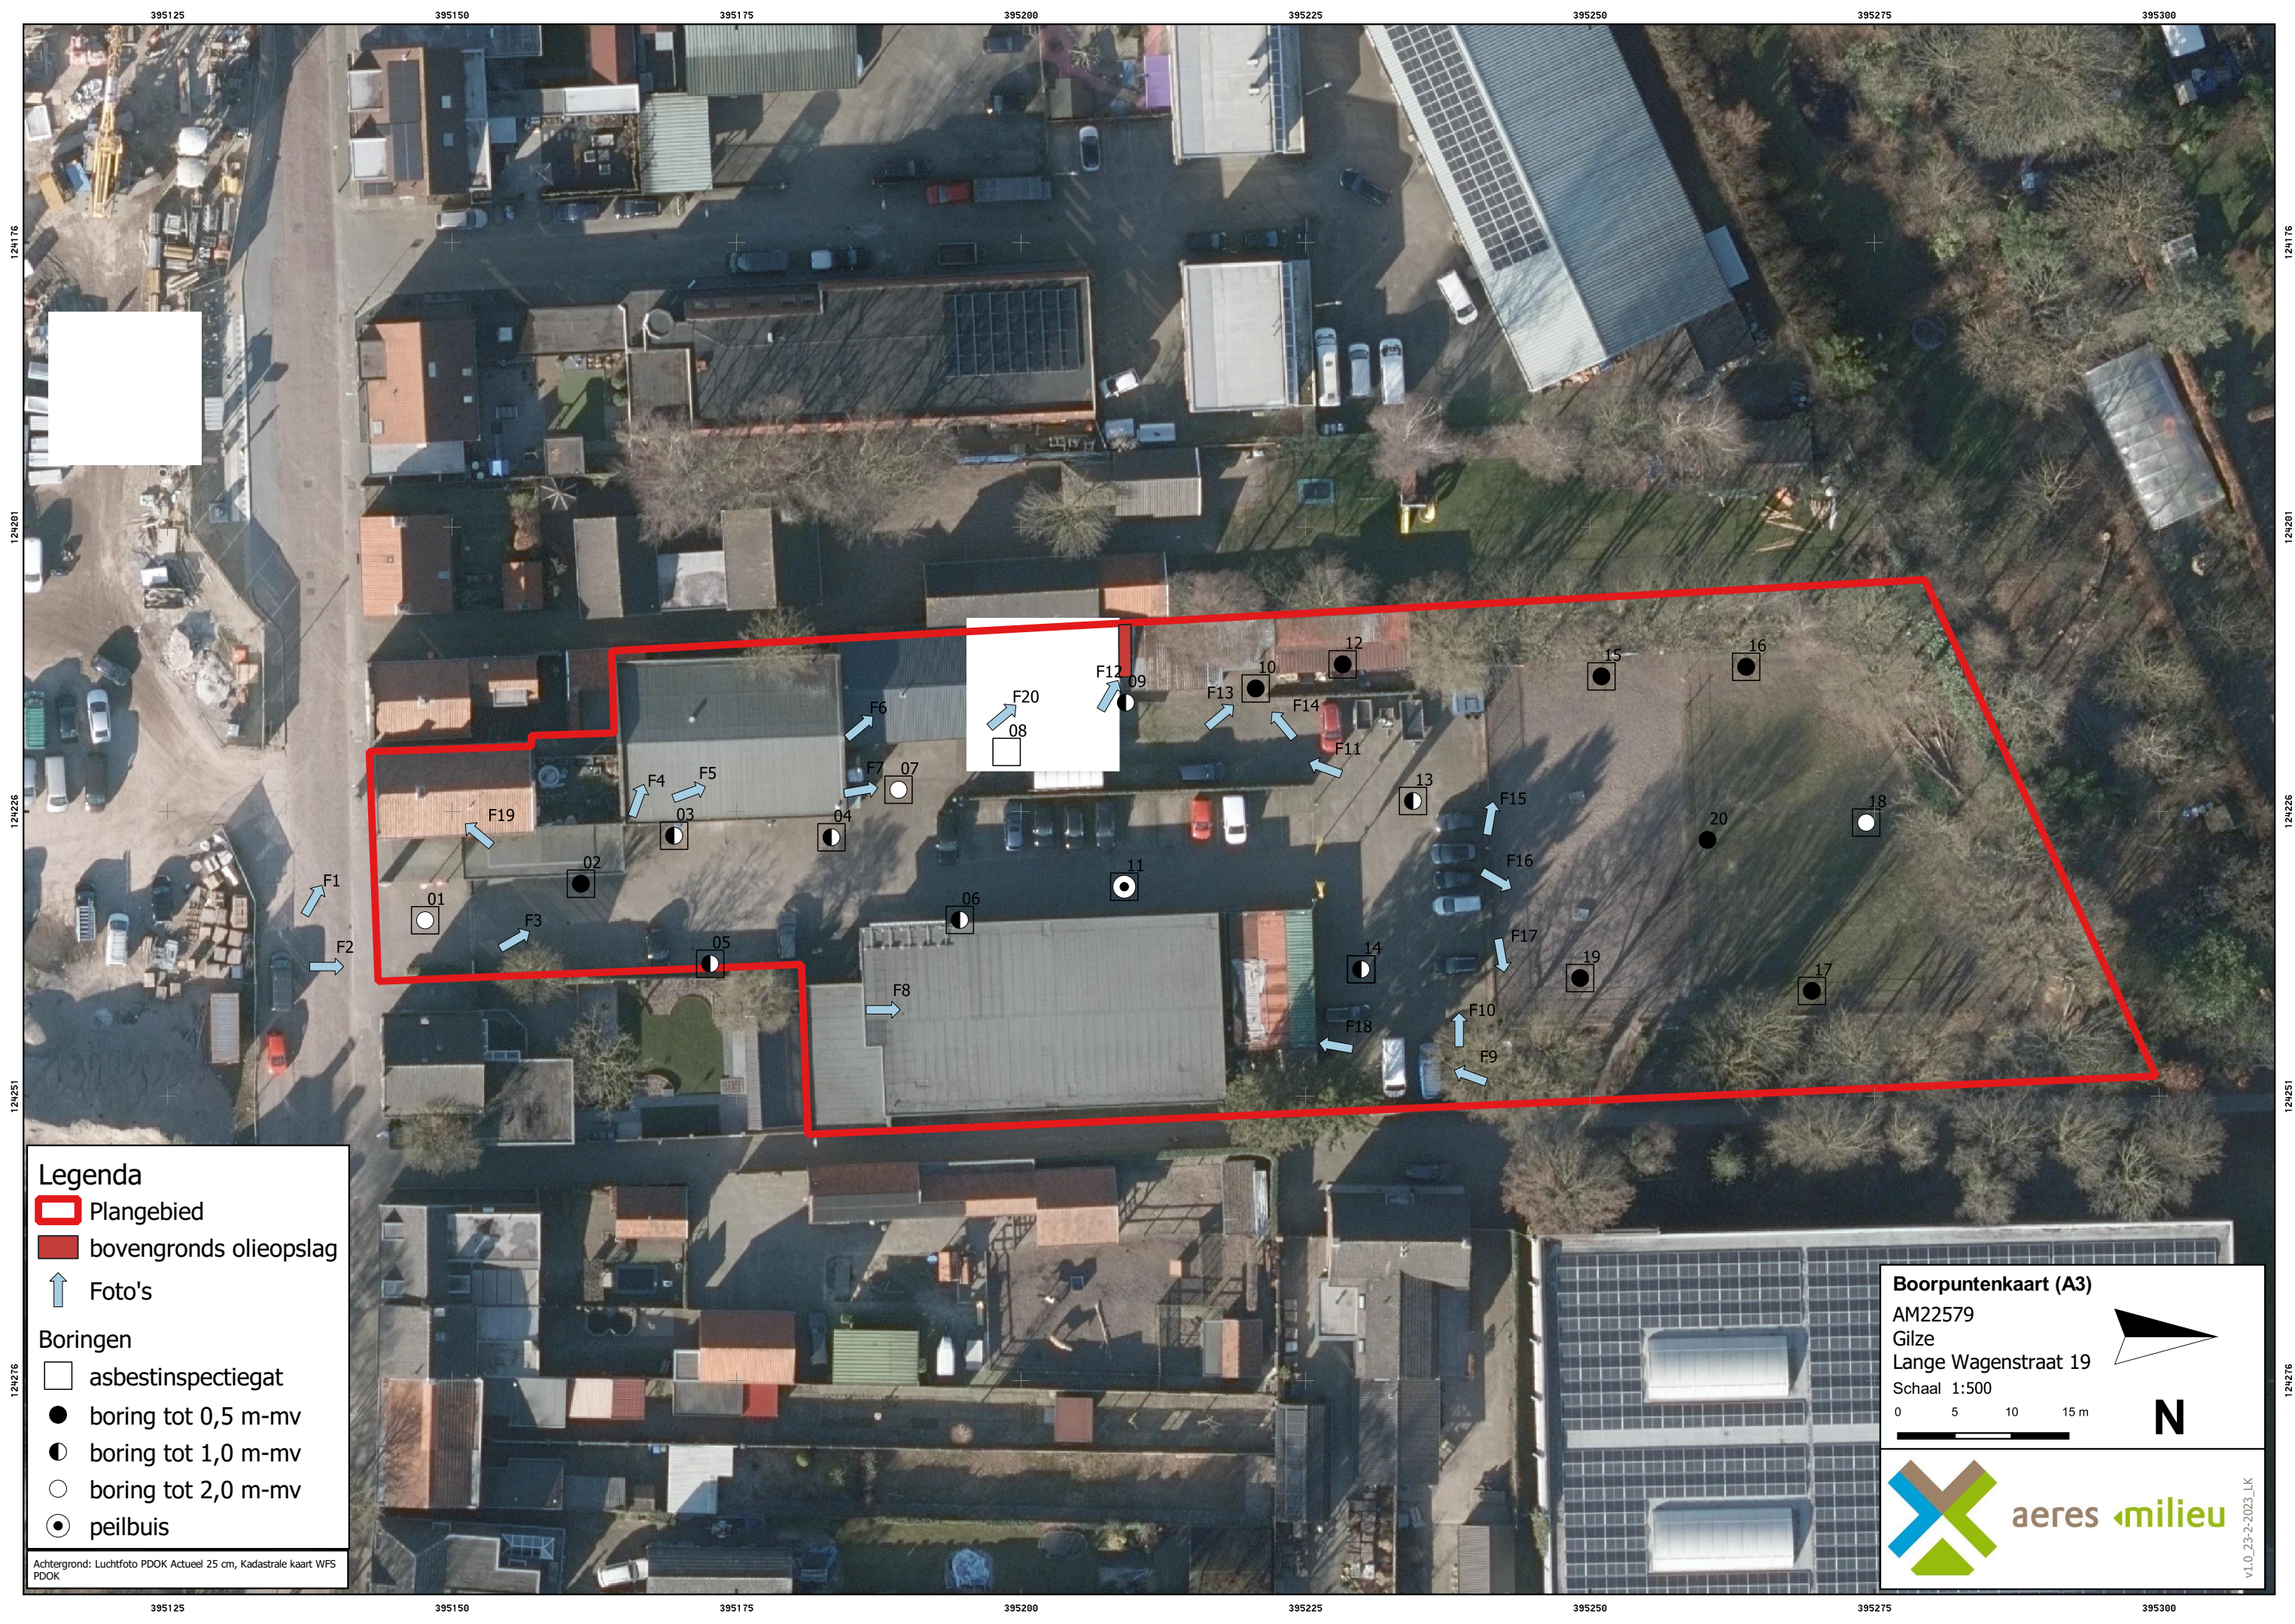
Situatietekening onderzoekslocatie met boorpunten en  
asbestinspectiegaten

Op 10 februari 2023 is een veldinspectie uitgevoerd. Hierbij is gelet op het terreingebruik en de aanwezigheid van ondergrondse tanks, stookplaatsen, (half)verhardingslagen, ophogingen, storthopen, dempingen, afgravingen en asbestverdacht materiaal op het terrein. Een fotoreportage van de onderzoekslocatie is opgenomen in bijlage 2. De fotostandplaatsen zijn opgenomen op een situatietekening in bijlage 3.
