Verkennd  
bodem- en asbestonderzoek  
Molenstraat 31-35 te Gilze  
(Gemeente Gilze en Rijen)

# Verkennd bodem- en asbestonderzoek Molenstraat 31-35 te Gilze

Aeres Milieu Projectnummer : AM23194  
Status rapport : Definitief (versie 1)  
Datum : 27 juni 2023

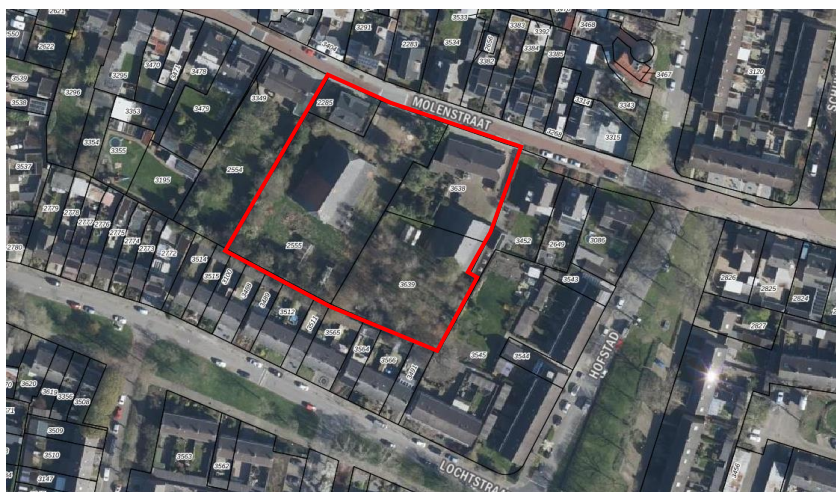
Afbeelding 1: globale begrenzing onderzoekslocatie (bron luchtfoto: pdokviewer)

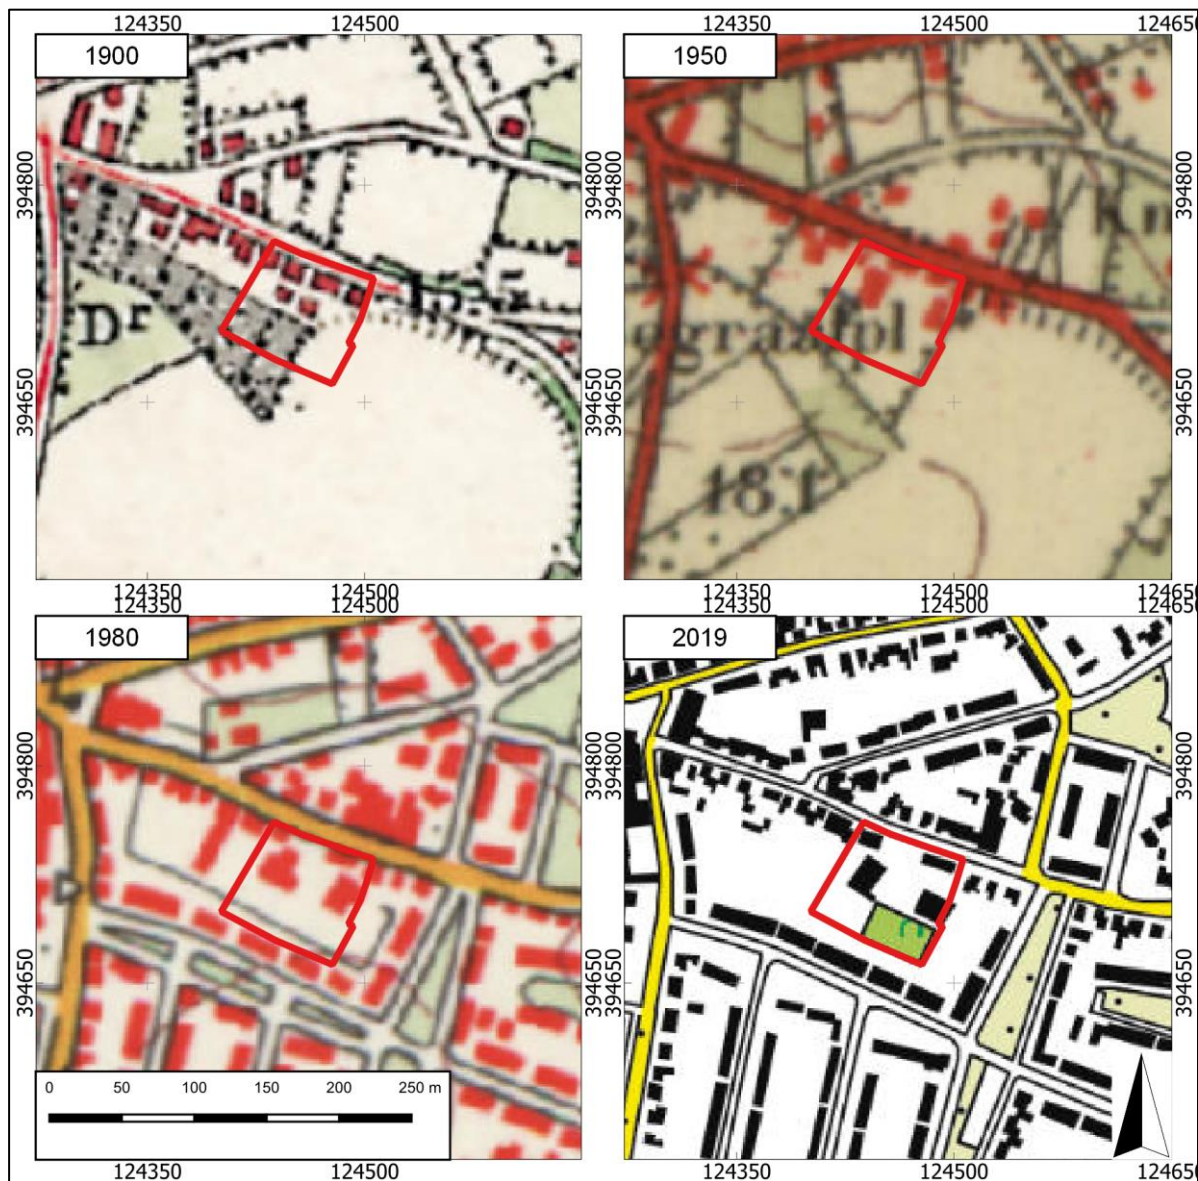
Afbeelding 3 Uitsneden van historische kaarten uit de perioden 1900, 1950, 1980 en 2019. Het plangebied is aangegeven met het rode kader (bron: [www.topotijdreis.nl](http://www.topotijdreis.nl)).

Op de kaarten uit 1900, 1950 en 1980 en 2019 (afbeelding 3) is ook bebouwing te zien. Uit informatie afkomstig van het basisregister is te zien dat het gebouw aan Molenstraat 31 een oorspronkelijk bouwjaar heeft van 1899. Het oorspronkelijk bouwjaar van het gebouw aan Molenstraat 35 is 1937. Tussen 1955 en 1962 is het gebouw aan de achterkant van Molenstraat 31 gesloopt. Volgens topotijdreis is in 1980 op dezelfde plaats opnieuw een gebouw opgericht. Volgens het BAG (Basisregistratie Adressen en Gebouwen) stond het gebouw er al sinds 1910.
