# Historisch Vooronderzoek

NGE-Risicokaart gemeente Gilze en Rijen

| Projectnummer | : 71644 |
| Opdracht | : NGE-Risicokaart gemeente Gilze en Rijen |

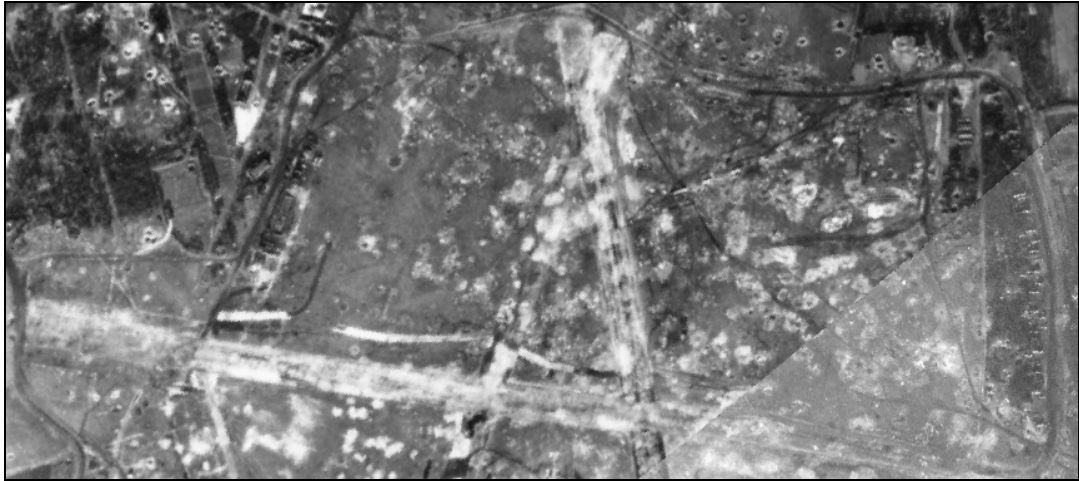
Figuur 10: Herstelde startbanen op de luchtfoto's van 1 januari 1945 (bron: Kadaster).

Op 21 november 1944 is de vliegbasis operationeel als de oost-westbaan vrijwel gereed is gekomen. De eerste gevechtsvliegtuigen vestigen zich twee dagen later op de basis. Voor de komst van de gevechtsvliegtuigen zijn echter al lichte verkenningsvliegtuigen op het vliegveld gestationeerd. In Figuur 10 is te zien dat de bomkraters op de startbanen zijn dichtgeschoven en dat in de omgeving nog vele niet dichtgeschoven kraters zijn waar te nemen.

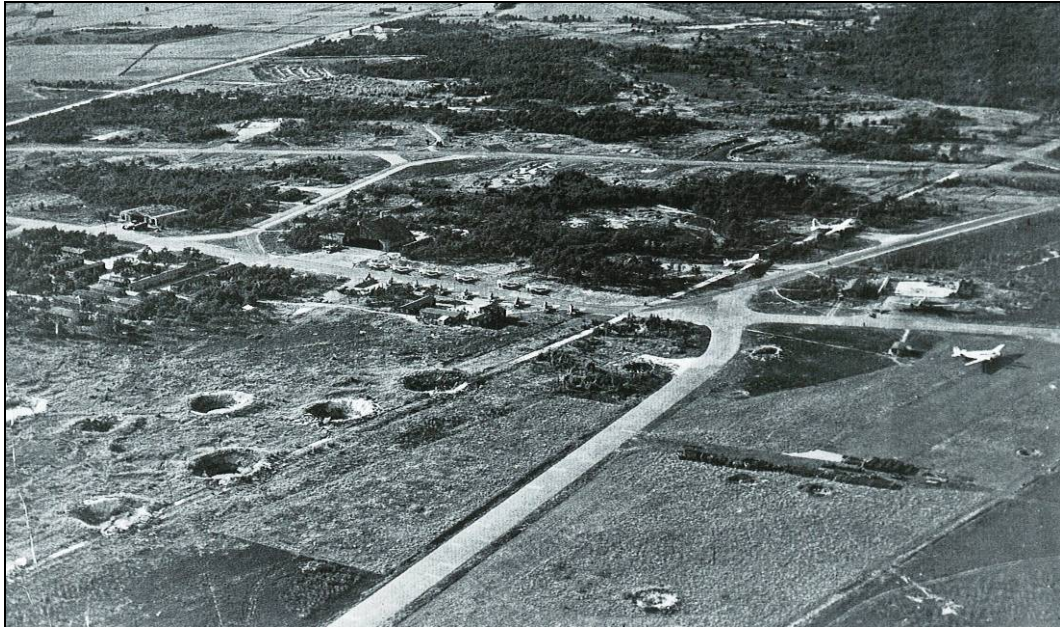
Figuur 11: Naoorlogse luchtfoto van het vliegveld met op de voorgrond kraters van gesprongen munitiebunkers (bron: LOO, pag. 75).

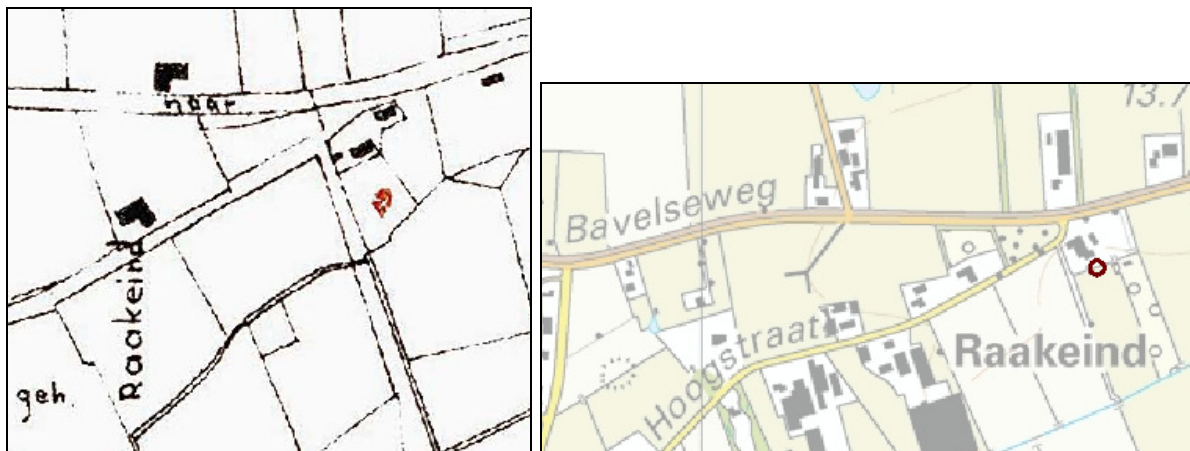
Figuur 21: Links uitsnede van de kaart met bomtrechter en rechts de projectie op de huidige ondergrond.

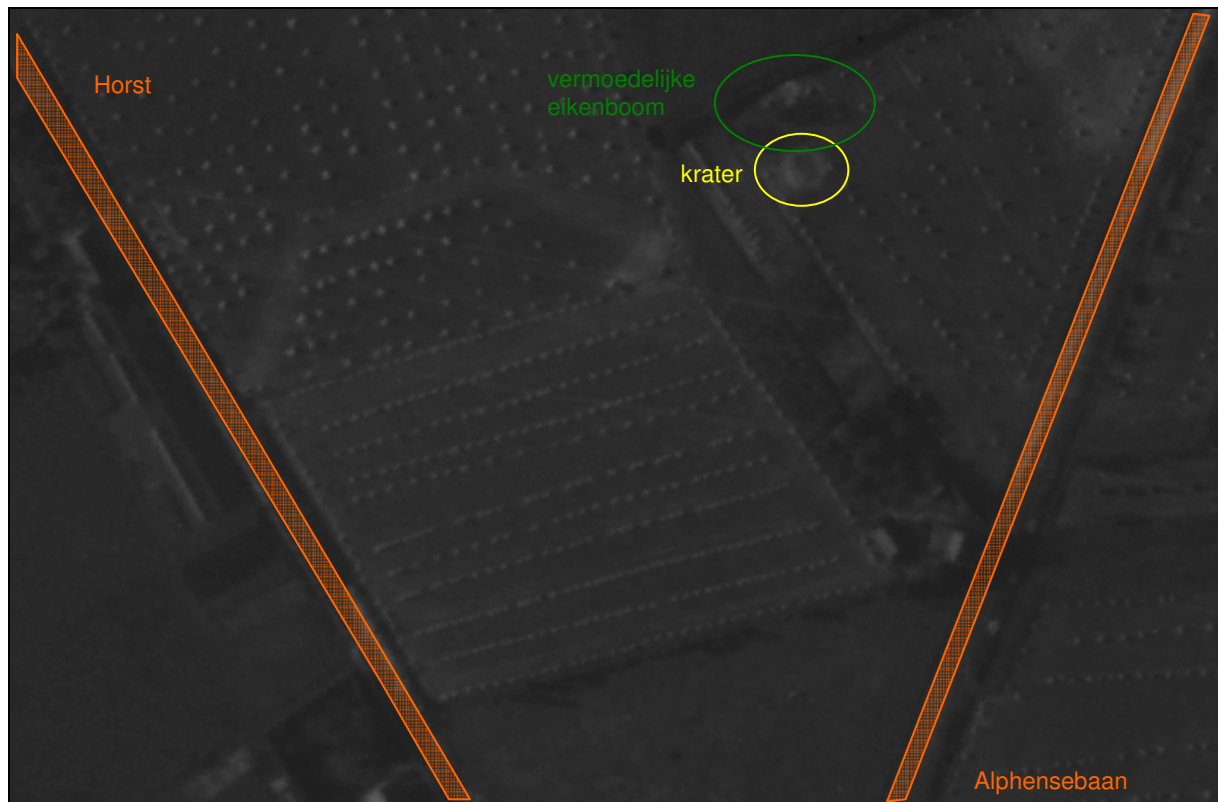
Op de luchtfoto's van 7 juli 1944 is tussen Horst en de Alphensebaan een krater waargenomen en vermoedelijk de genoemde eikenboom. Omdat niet bekend is of naast de twee ontplofte bommen nog meer bommen zijn neergekomen, dient rekening te worden gehouden met het mogelijk aantreffen van blindgangers van vermoedelijk 250 lbs. Het risicogebied bevindt zich binnen het risicogebied van het vliegveld en de omgeving van Gilze.

Figuur 24: Uitsnede luchtfoto 3195 d.d. 02-07-1944.

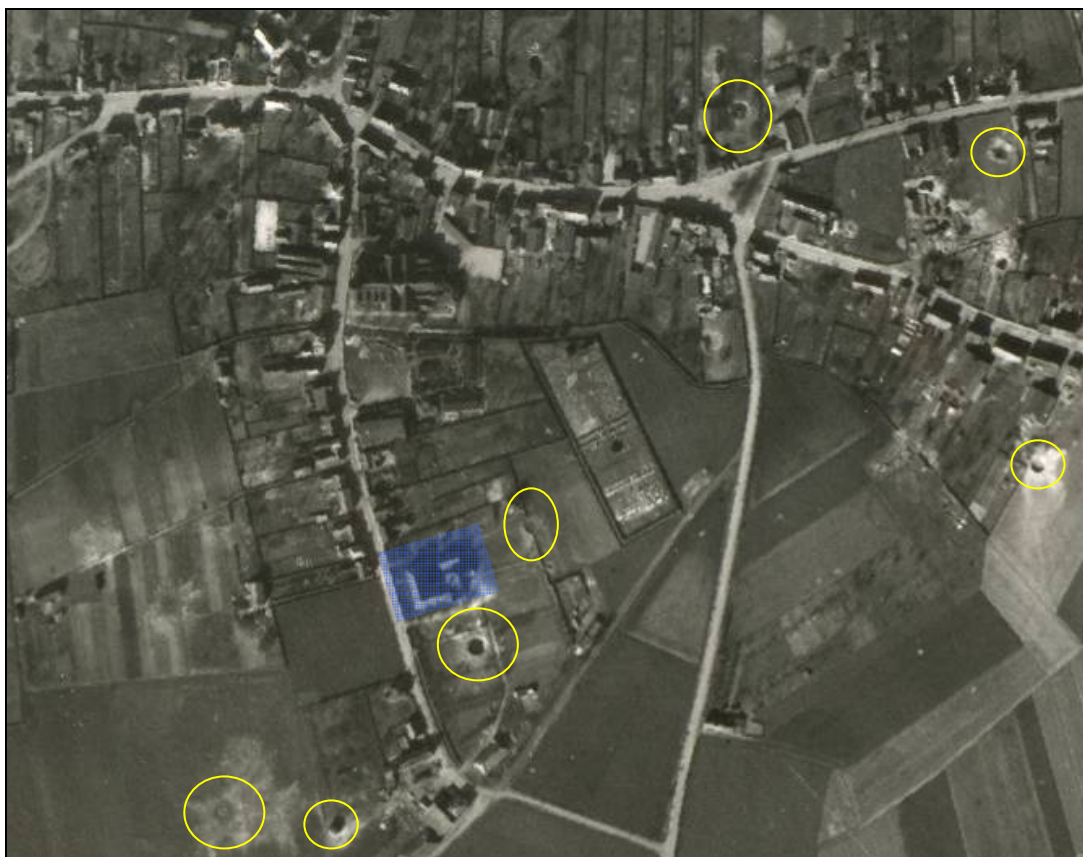
In onderstaand figuur is een uitsnede van een luchtfoto van 26 maart 1944 weergegeven. Op de luchtfoto, die gedeeltelijk Gilze dekt, zijn diverse kraters (aangegeven met geel) waar te nemen, onder andere bij het Gasthuis (aangegeven met blauw). Gezien de grote van diverse kraters (ongeveer 10 meter) is het goed mogelijk dat de bommen niet van 500 lbs, maar van 1.000 lbs zijn.

Figuur 38: Uitsnede luchtfoto 3284 d.d. 26-03-1944.

Mogelijk zijn ten gevolge van dit bombardement blindgangers van 500 of 1.000 lbs achtergebleven. De locatie van de mogelijke blindgangers bevindt zich binnen het risicogebied van het vliegveld en Gilze. Aangezien de bommen op het vliegveld met vertraging zijn ontploft, dient rekening te worden gehouden met het aantreffen van blindgangers voorzien van ontstekers met chemisch lange vertraging.

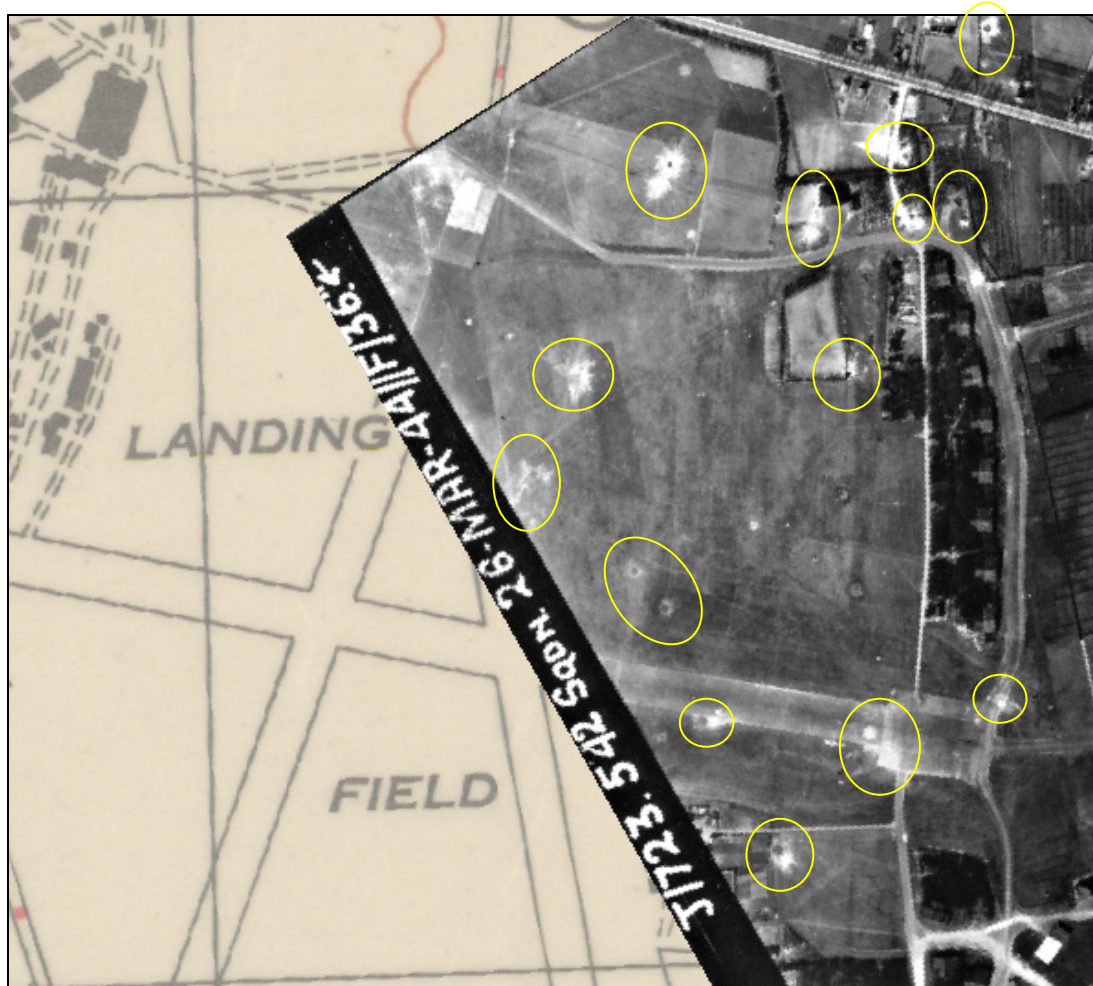
Figuur 40: Diverse waargenomen kraters op luchtfoto 4300 d.d. 26-03-1944.

Er zijn geen bronnen aangetroffen waaruit blijkt dat er bommen zijn neergekomen buiten het vliegveld. Zo zijn in het gemeentearchief geen rapporten van de Luchtbeschermingsdienst aangetroffen die melding maken van dit bombardement. Op de luchtfoto's van 26 maart 1944 zijn kraters waargenomen aan de oostelijke kant van het vliegveld die mogelijk veroorzaakt zijn door dit bombardement.

Het is niet bekend of alle bommen zijn ontploft en daarom dient rekening te worden gehouden met het mogelijk aantreffen van blindgangers van 500 en/of 1.000 lbs. De locatie van de mogelijke blindgangers bevindt zich binnen het risicogebied van het vliegveld en omgeving.

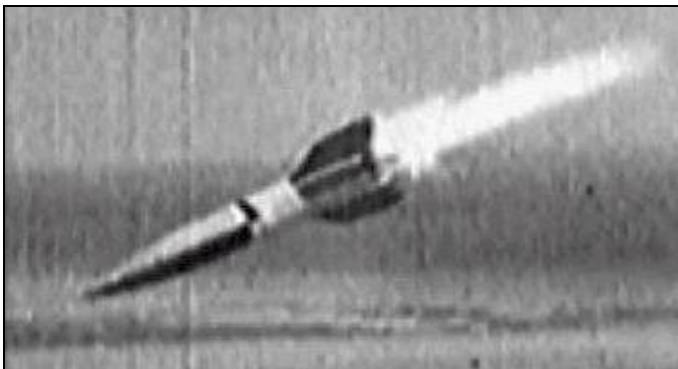
Figuur 59: Afbeelding van een V2.

Specificaties:  
Lengte: 1.400 cm  
Diameter motorsectie: 356 cm  
Lengte staartsectie: 440 cm  
Gewicht: 14.000 kg  
Explosieve inhoud: 750 kg  
Ballistisch plafond: ca. 80 km  
Bereik: ca. 300 km

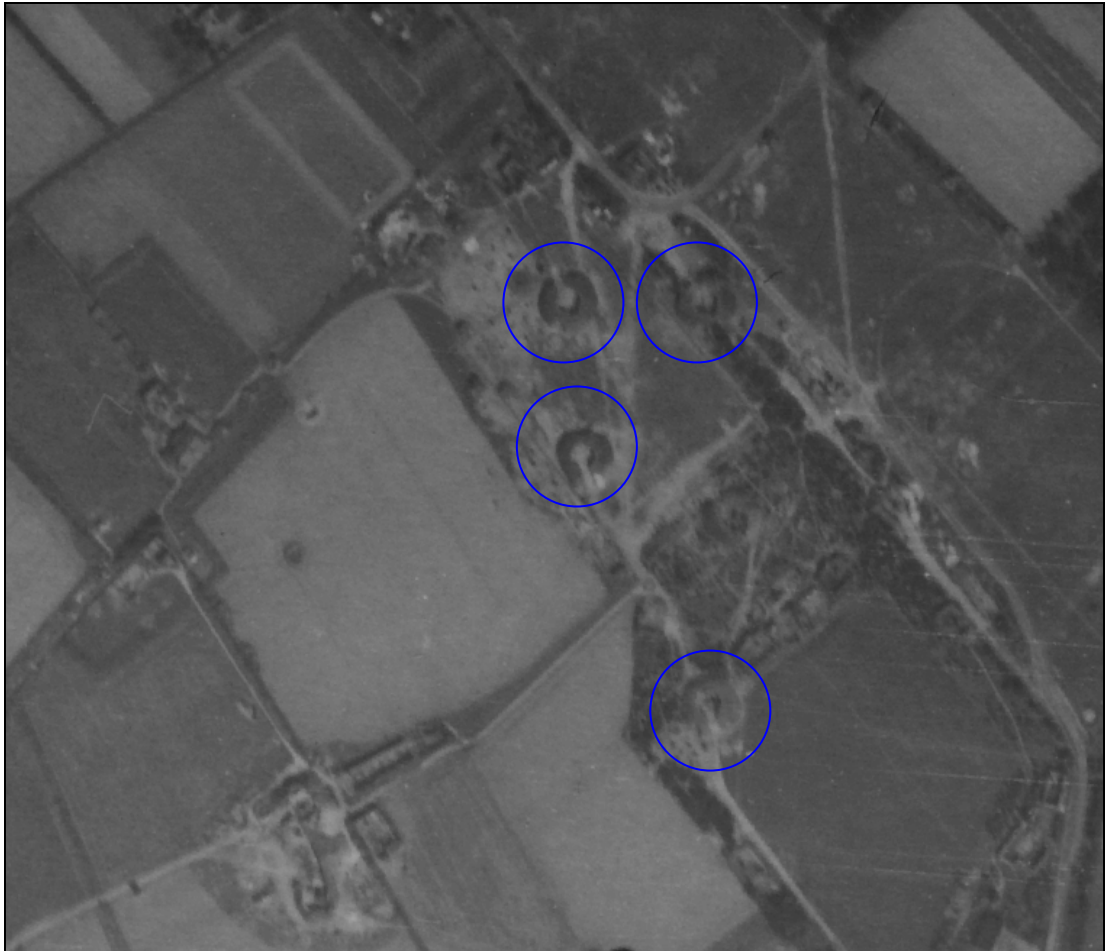
Figuur 63: Flakstelling bij Molenschot op de luchtfoto's d.d. 13-09-1944.

luchtlandingen worden de drie buiten het vliegveld gelegen batterijen van zware Flak (bij Molenschot, aan de Bavelseweg in Gilze en Klein-Tilburg buiten de gemeente) in het voorjaar van 1944 extra beveiligd met prikkeldraad en schuttersputten.<sup>179</sup> Zodoende is het een heel verdedigingswerk geworden.

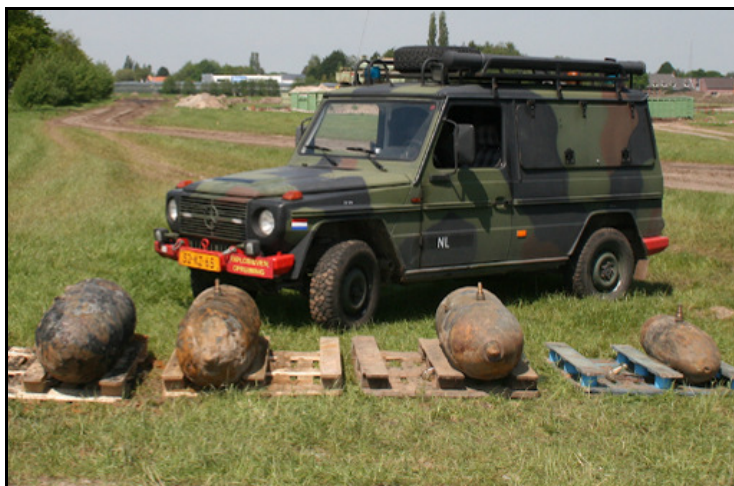
Figuur 73: De vier aangetroffen bommen op 12 mei 2012.

Op 12 mei 2012 heeft de EOD vier vliegtuigbommen uit de oorlog ontmanteld. De bommen zijn aangetroffen in het verlengde van de start- en landingsbaan van de vliegbasis bij de burgemeester Ballingweg in Hulten. Deze informatie is afkomstig van Omroep Brabant.<sup>192</sup> In het dynamisch archief, zie bijlage 4, is deze informatie ook weergegeven.

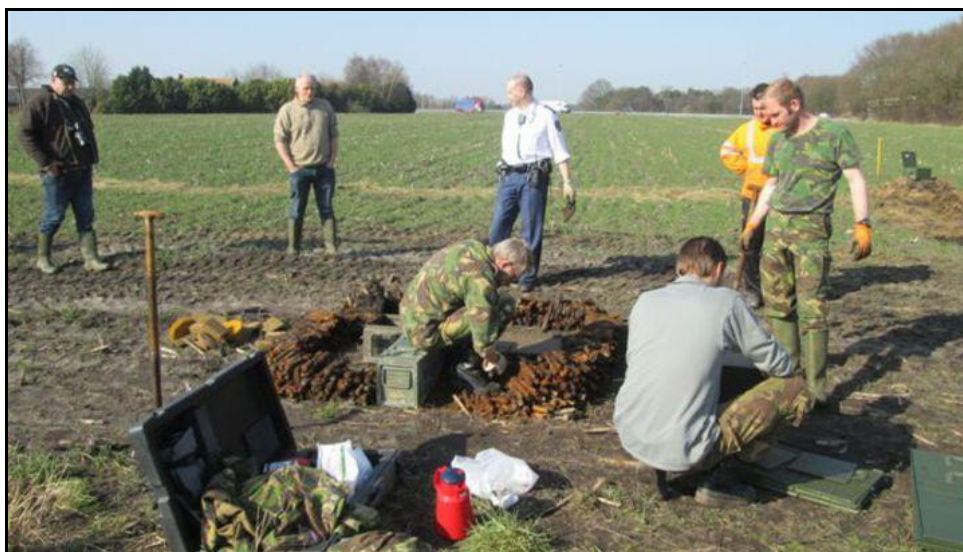
Figuur 74: De aangetroffen Duitse granaatjes op 5 maart 2013 aan de Bavelseweg in Gilze.

Op 5 maart 2013 zijn in een maïsveld aan Bavelseweg in Gilze 2.000 granaten uit de Tweede Wereldoorlog gevonden. De eigenaar van het land ontdekte de explosieven op anderhalve meter onder de grond. De granaten zijn van klein kaliber. Deze informatie is afkomstig van Omroep Brabant.<sup>193</sup> Volgens de lokale overlevering is de munitie door bewoners van Gilze in de grond verstopt. Aannemelijker is echter dat de munitie, brisantgranaten van 2 cm, afkomstig is van het nabijgelegen Duitse luchtafweergeschut. Aan de Bavelseweg hadden de Duitsers namelijk luchtafweergeschut opgesteld. Hier is na de oorlog door de EOD veel munitie afkomstig van luchtafweergeschut geruimd, zie hoofdstuk 13.

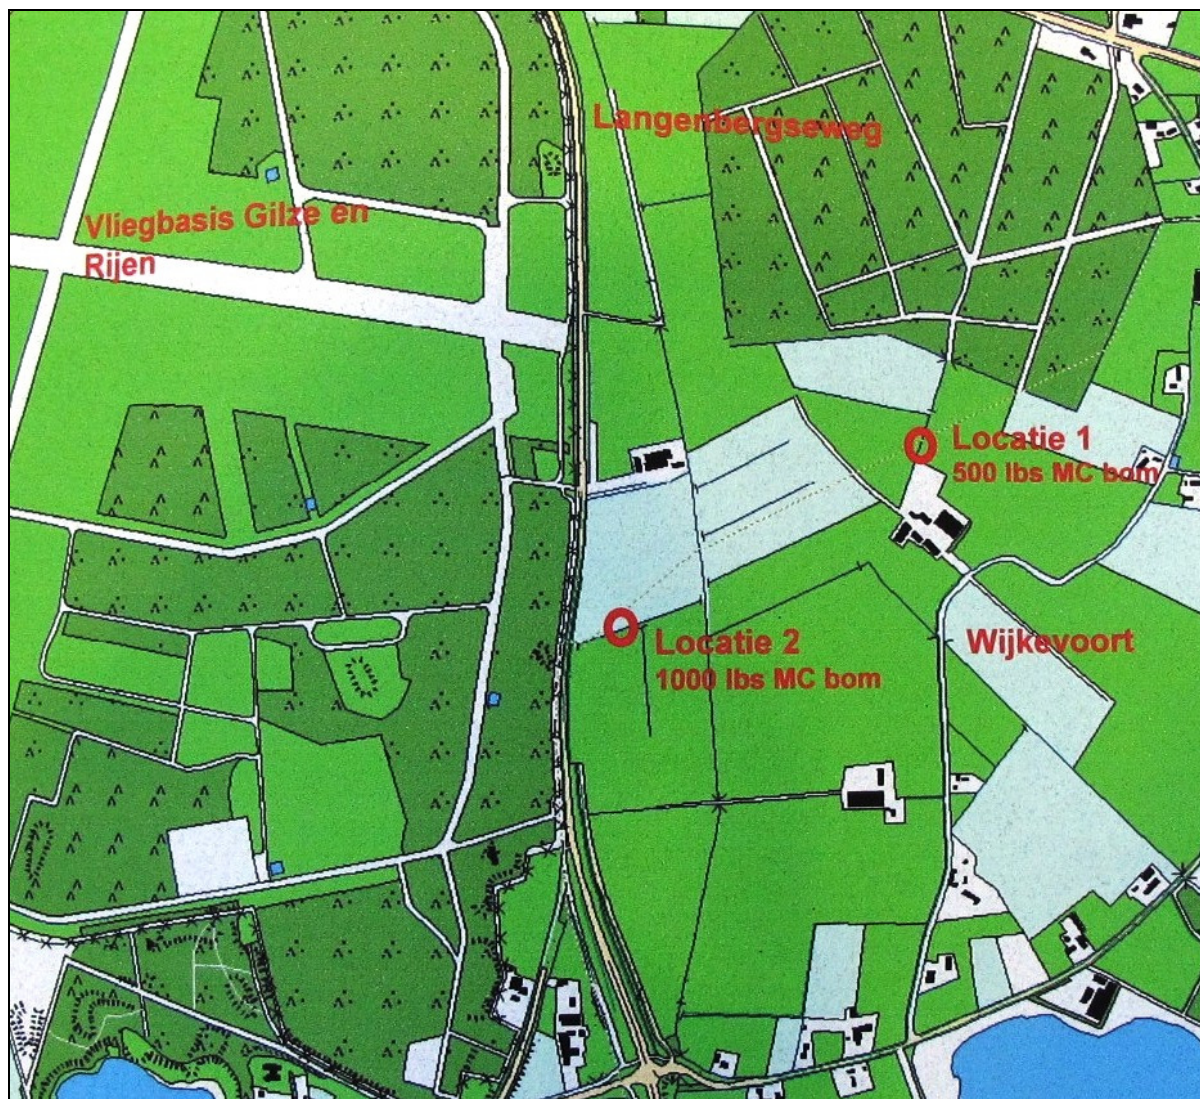
Locatie bommen.

- Op 28 november 2002 is op het tracé Noordwesttangent t.h.v. Prinsenhoef nummer 2 een 500 lbs bom met een chemisch vertraagde ontsteker gevonden. Op 7 oktober 2003 is op het tracé Noordwesttangent een 1.000 lbs bom aangetroffen nabij de Langenbergseweg, 500 meter ten westen van de 500 lbs bom. De bom ligt op ongeveer 6.5 meter onder het maaiveld. De bommen liggen op Tilburgs grondgebied tegen de gemeentegrens. De bommen zijn op 17 april 2004 geruimd.

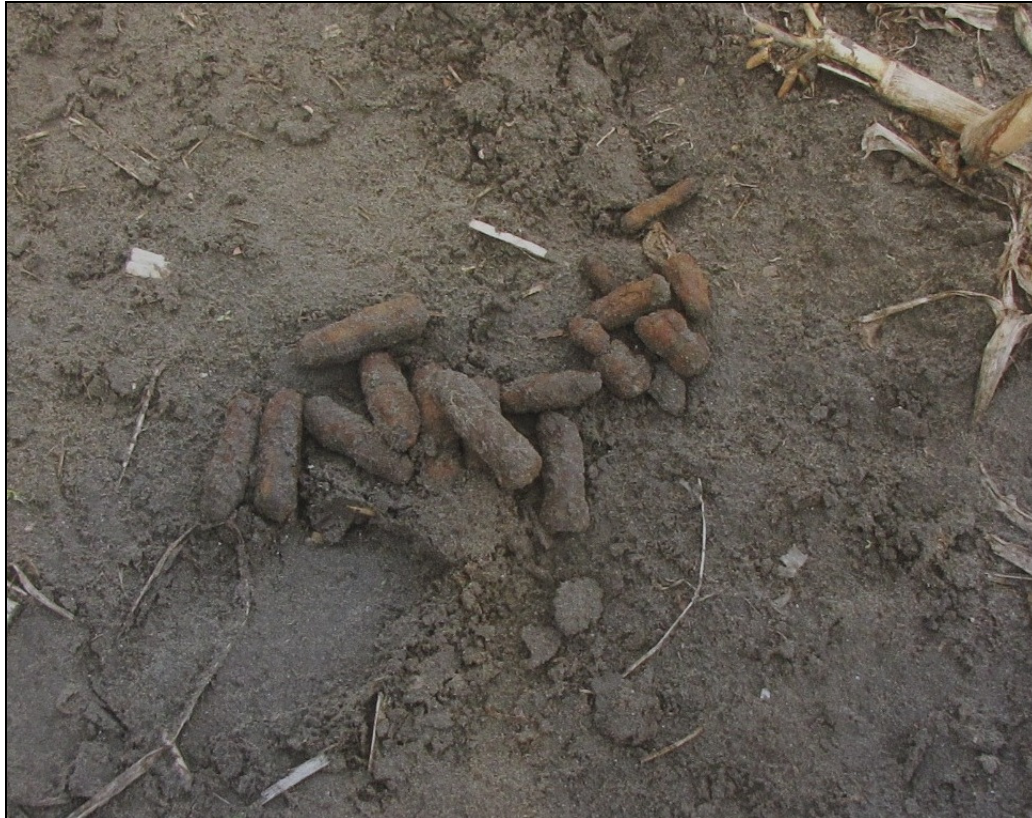
Aangetroffen 2 cm brisantgranaten.

De grote hoeveelheid geschuts-munitie, bijna 17.000 stuks, is te danken aan de 'kogelvanger' die in het gebied stond. „Het was een testgebiedje. De opstijgende vliegtuigen van de basis probeerden daar tijdens de Tweede Wereldoorlog even hun geschut uit voor ze echt aan een missie begonnen. Kijken of alles het deed.”

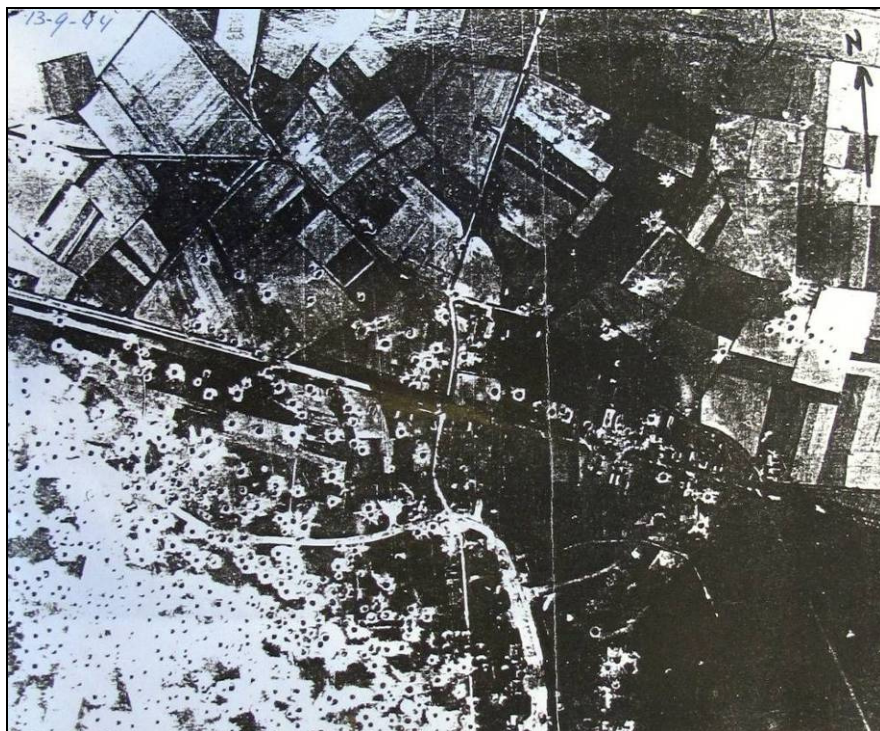
Luchtfoto van 13-09-1944.

- Inventaris 1.783.1 Ruiming explosieven industrieterrein Haansberg, 1991-1994.
  - De gemeente is door de EOD gewezen op de mogelijkheid tot het aantreffen van explosieven (500 en 1.000 lbs) in het bestemmingsplan Haansberg/Europalaan (25 hectare groot). De motivatie hiervoor is dat in de afgelopen 2 à 3 jaar aan de zuidzijde van de oude rijksweg en zestal zware bommen is aangetroffen. Ook zijn op de luchtfoto's zeer veel kraters waar te nemen.
