**RAPPORT**  
**Verkennd bodemonderzoek**  
**Nieuwstraat 130 te Gilze**

Aeres Milieu projectnummer AM15464

| Soort onderzoek | : Verkennd bodemonderzoek |

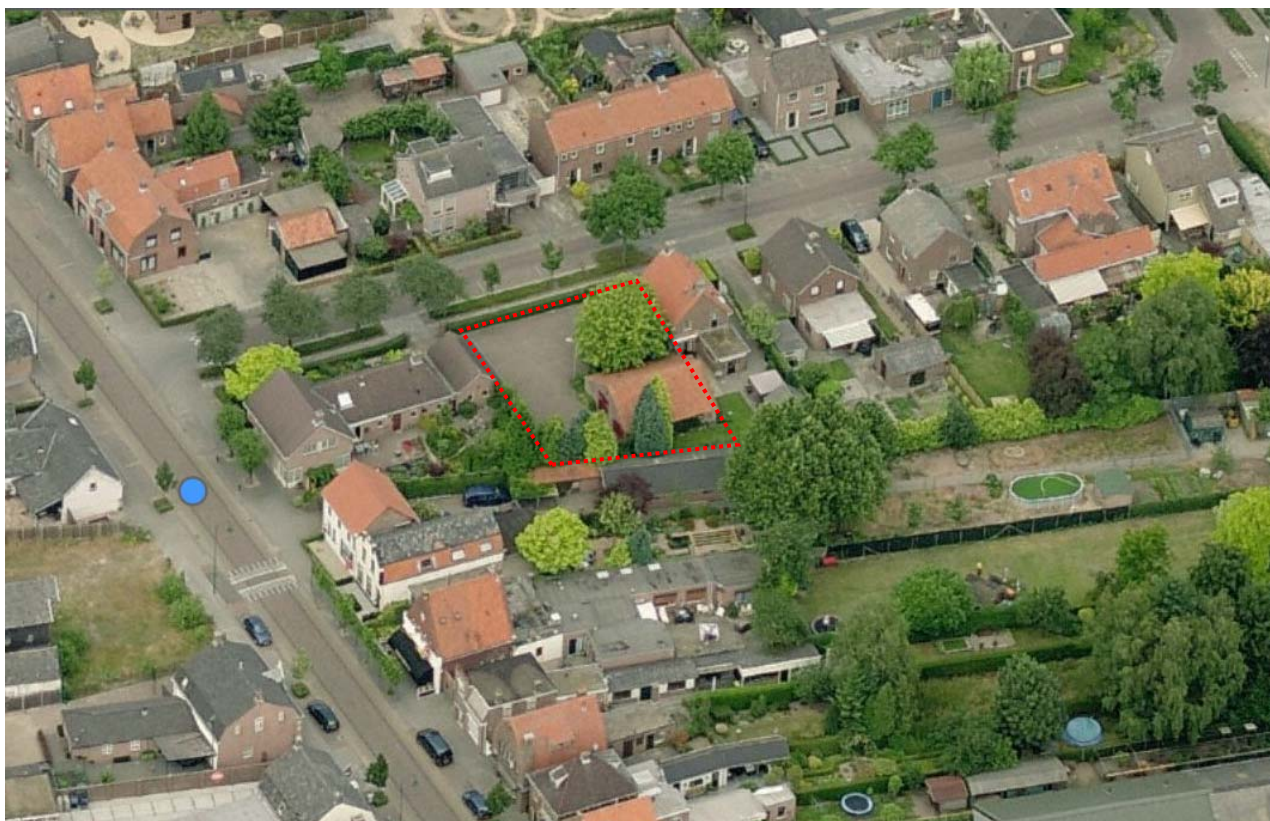
Afbeelding 1: globale begrenzing onderzoekslocatie (Bron luchtfoto: Bing Maps)

Op onderstaande luchtfoto is de globale begrenzing van de onderzoekslocatie weergegeven.

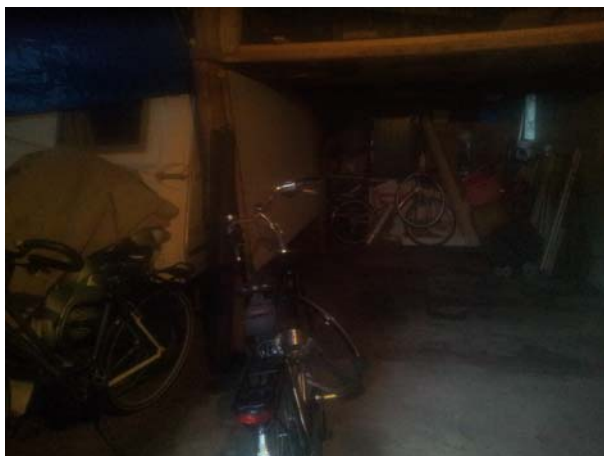
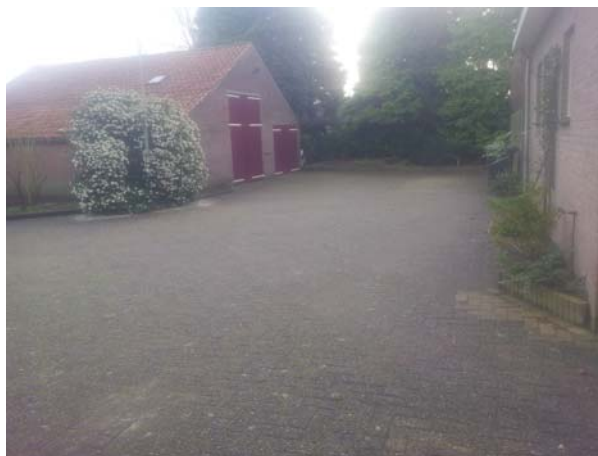
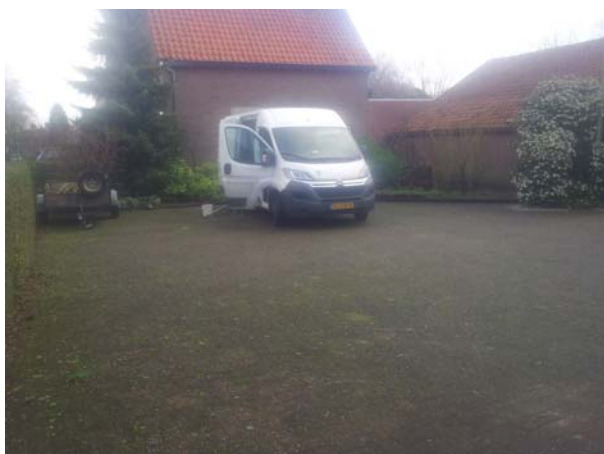
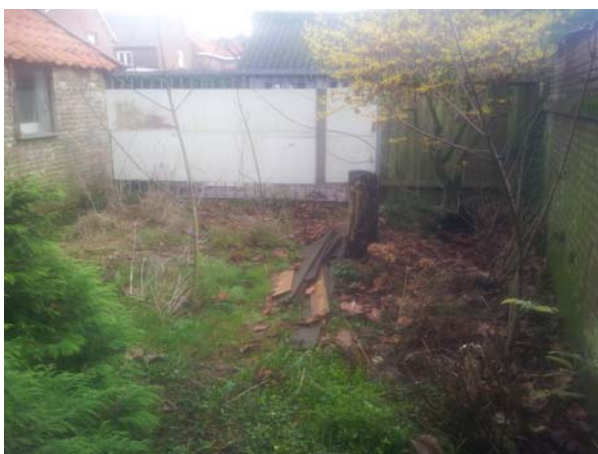
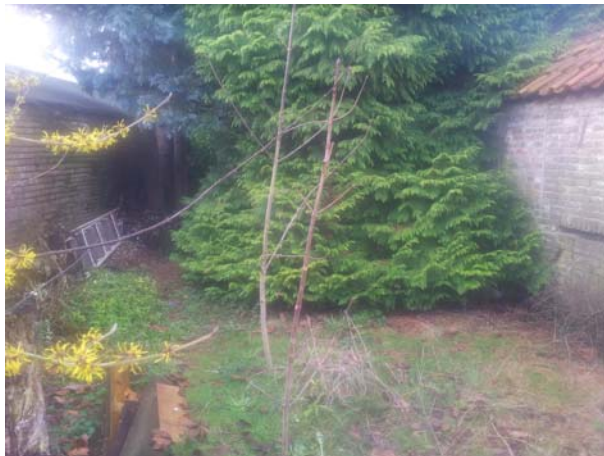
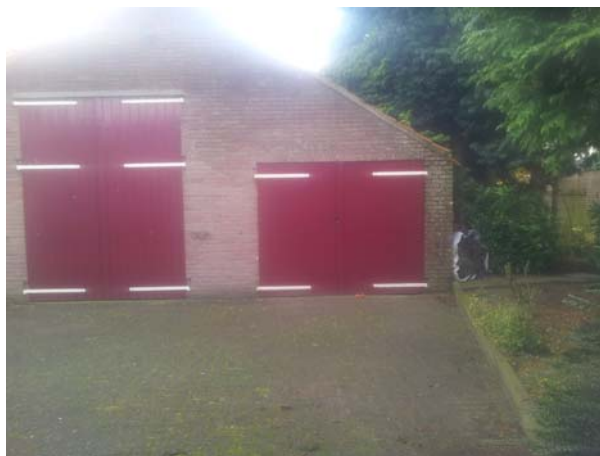
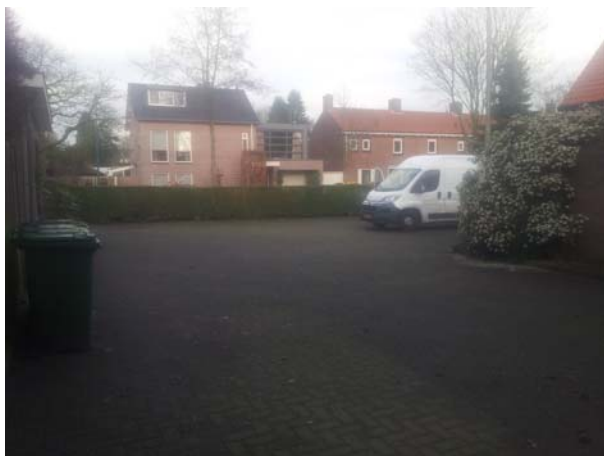
Foto's onderzoekslocatie

De onderzoekslocatie is deels bebouwd met een voormalige stal. De stal, die momenteel in gebruik is als schuur, is voorzien van een betonnen vloer. De dakbedekking bestaat uit dakpannen. Het onbebouwde terreingedeelte is grotendeels voorzien van een klinkerverharding. Een smalle strook aan de zuid- en oostgrens van het perceel is onverhard en begroeid met enkele bomen en struiken.

Er zijn geen waarnemingen gedaan welke wijzen op de aanwezigheid van bodemverontreinigingen of bronnen van verontreinigingen. Een fotoreportage van de onderzoekslocatie is opgenomen in bijlage 2.
