**RAPPORT**  
**Verkennd bodemonderzoek**  
**Nieuwstraat 63 in Gilze**

Aeres Milieu projectnummer AM17212

| Soort onderzoek | : Verkennd bodemonderzoek |

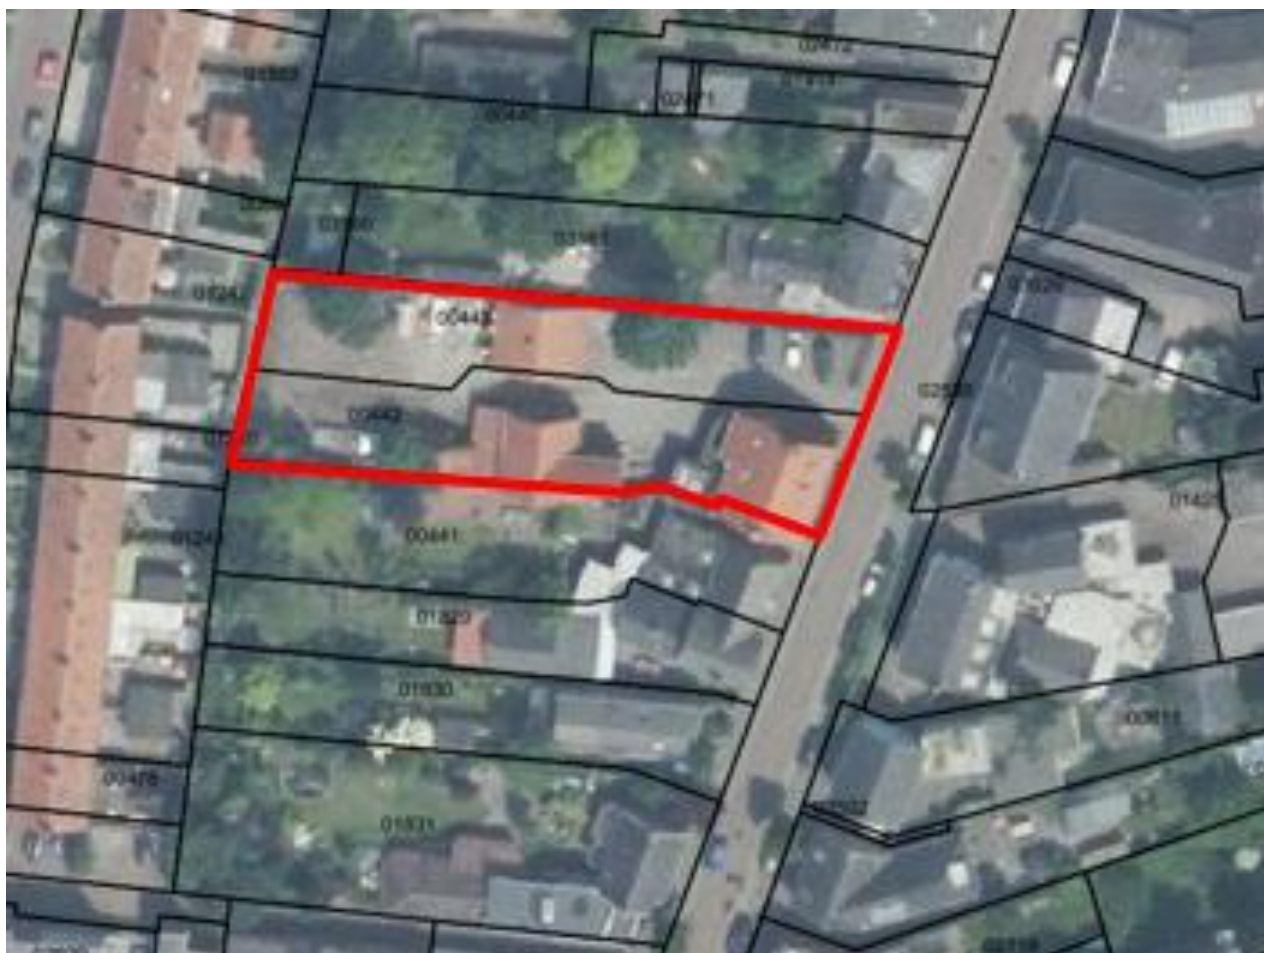
Afbeelding 1: globale begrenzing onderzoekslocatie (Bron luchtfoto: PDOKViewer)

Op onderstaande luchtfoto is de globale begrenzing van de onderzoekslocatie weergegeven.

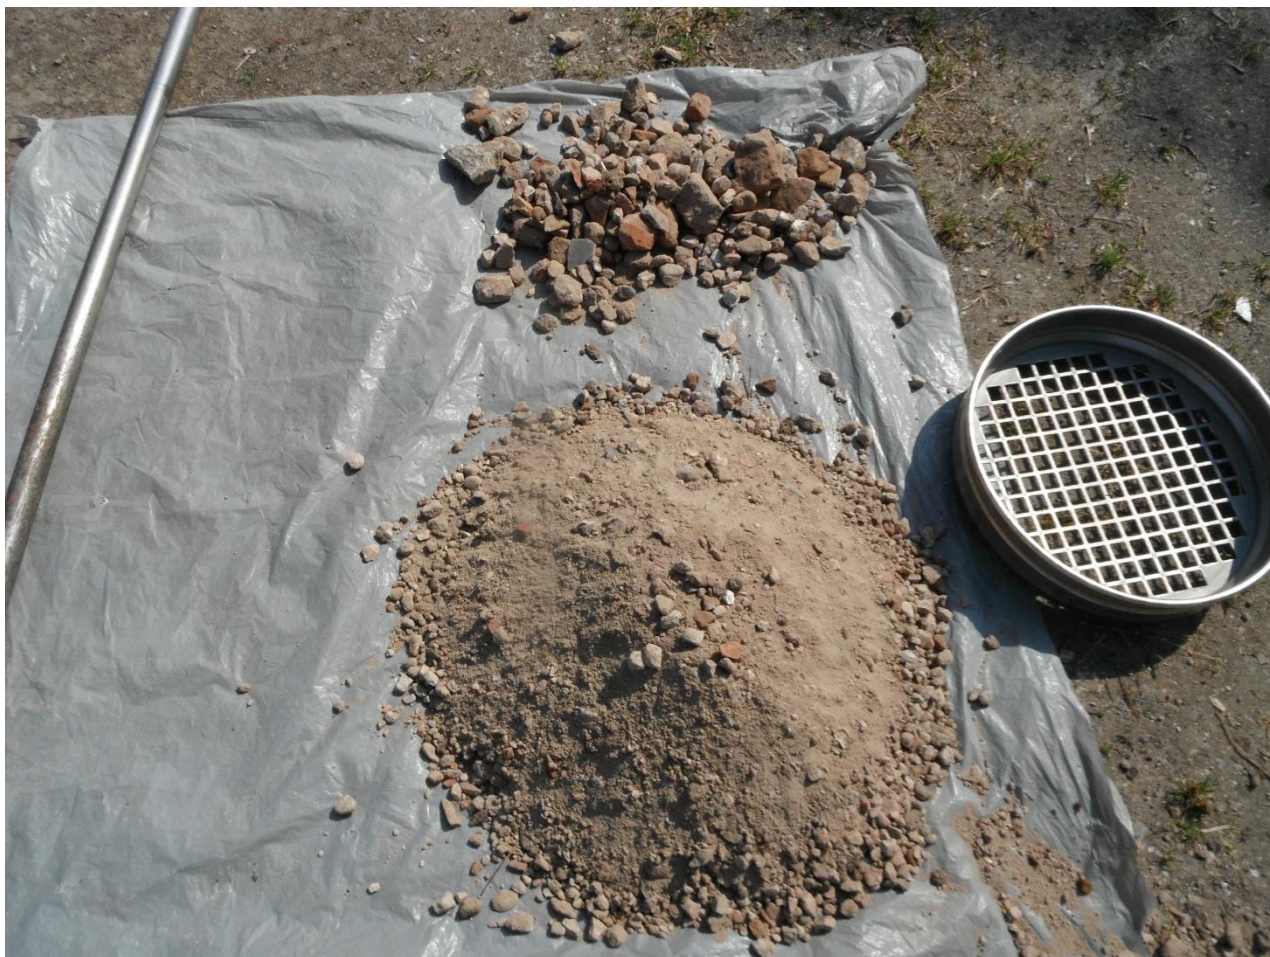
Afbeelding 3: asbestinspectiegat ter plaatse van boorpunt 2

Om inzicht te krijgen in de samenstelling van het puingranulaat is ter plaatse van boring 2 een asbestinspectiegat gegraven (0,3 x 0,3 x 0,5 m). Het uitkomende materiaal is gezeefd over een zeef van 20 mm. Het materiaal bestaat uit baksteen en gebroken puin. Visueel is in de grove en in de fijne fractie geen asbestverdacht materiaal waargenomen.

Het voorliggende onderzoek doet echter geen bindende uitspraak over de aan- of afwezigheid van asbest in de bodem binnen de onderzoekslocatie.

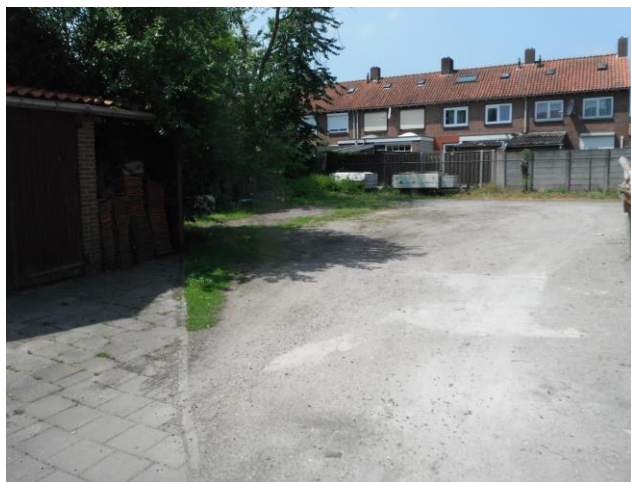
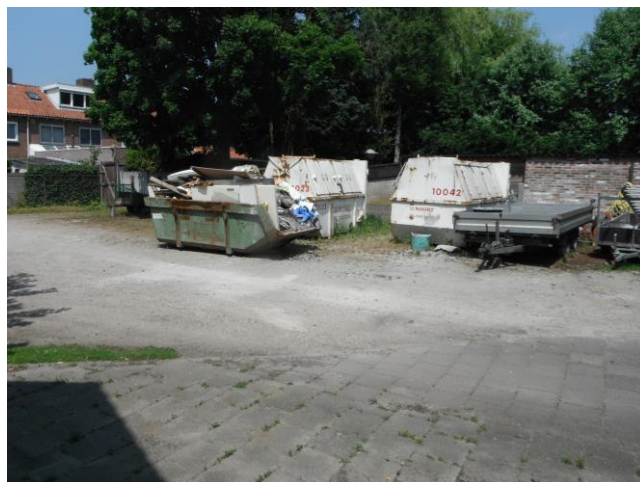
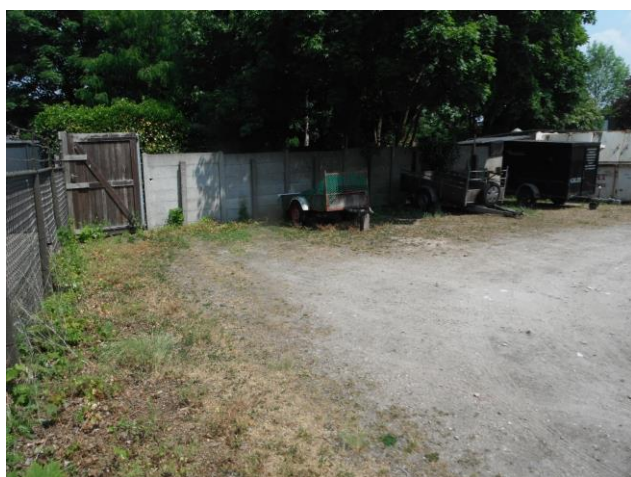
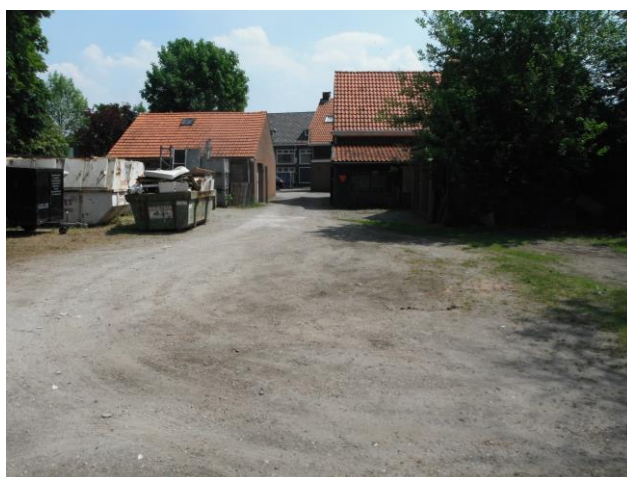
Foto 1

Ter plaatse van het kadastrale perceel sectie L, nr. 443 is een garagebox aanwezig met twee garagepoorten (zie foto 8 in bijlage 2). Het onbebouwde terreingedeelte ten oosten van de garagebox is voorzien van een klinkerverharding. Het onbebouwde terreingedeelte ten westen van de garagebox is voorzien van een laagje puingranulaat. Ter plaatse staan enkele containers met bouw-sloopafval en enkele aanhangwagens (zie foto 1 t/m 4 in bijlage 2).
