# Actualiserend vooronderzoek en verkennend bodemonderzoek Oranjestraat 113 e.o. te Gilze

Aeres Milieu Projectnummer : AM21500  
Status rapport : Definitief (versie 1)  
Datum : 23 december 2021

Opdrachtgever : Ordito  
Postbus 94  
5126 ZH Gilze

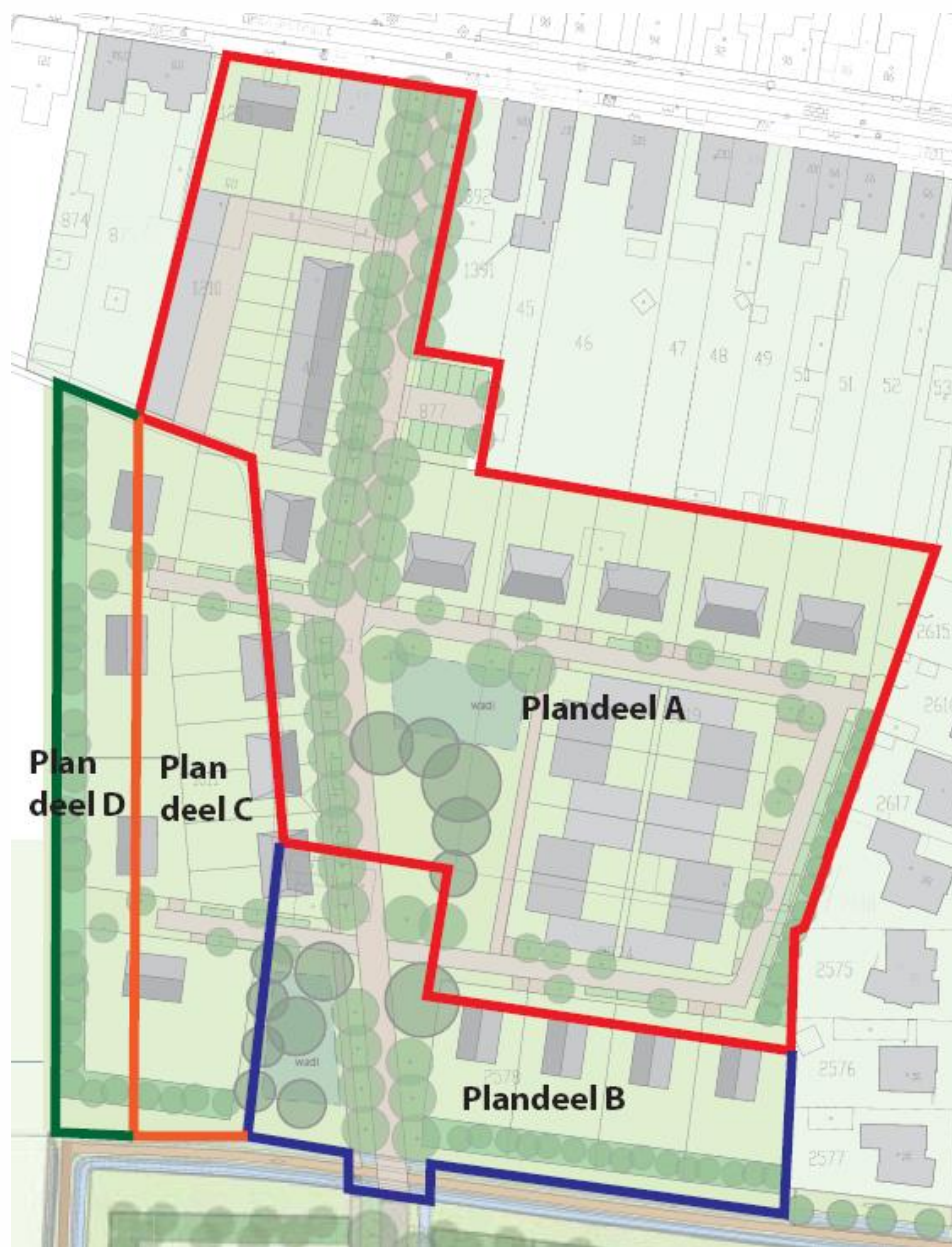
Afbeelding 1 concept planvoornemen Oranjestraat 113 e.o. met planindeling (Bron: opdrachtgever)

De aanleiding voor het laten uitvoeren van dit bodemonderzoek is de voorgenomen herontwikkeling van de onderzoekslocaties. Ter plaatse is woningbouw voorzien. Op afbeelding 1 is de indeling van de vier deellocaties weergegeven.

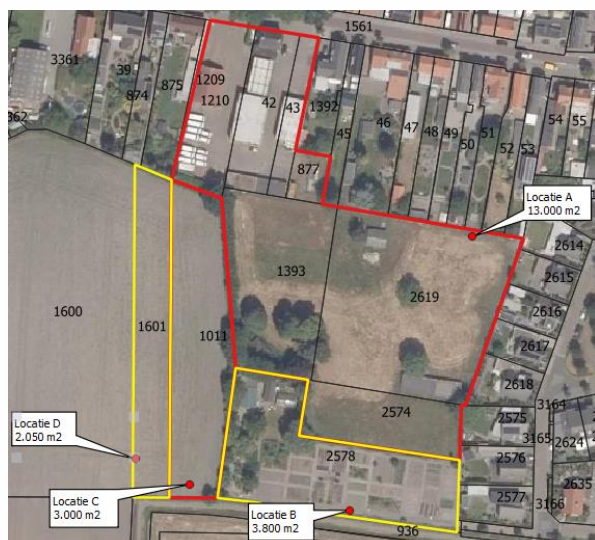
Afbeelding 1: globale begrenzing onderzoekslocatie (Bron luchtfoto: PDOK-viewer)

De onderzoekslocatie ligt aan de Oranjestraat 113 e.o. te Gilze. De centrumcoördinaten van de deellocaties volgens het R.D. stelsel zijn voor onderzoekslocatie A: X = 123.342 / Y = 394.816, B: X = 123.335 / Y = 394.745, C: X = 123.282 / Y = 394.800 en D: X = 123.260 / Y = 394.804. Zie bijlage 1 voor een kadastrale kaart. Op afbeelding 2 is de globale begrenzing van de deellocaties weergegeven op een recente luchtfoto.
