## **BIJLAGE 7: ONDERZOEK ASBEST IN DE BODEM**

# Nader asbest in bodem onderzoek Kerkstraat 105 Gilze

Aeres Milieu Projectnummer : AM21516  
Status rapport : Definitief (versie 1)  
Datum : 24 januari 2022

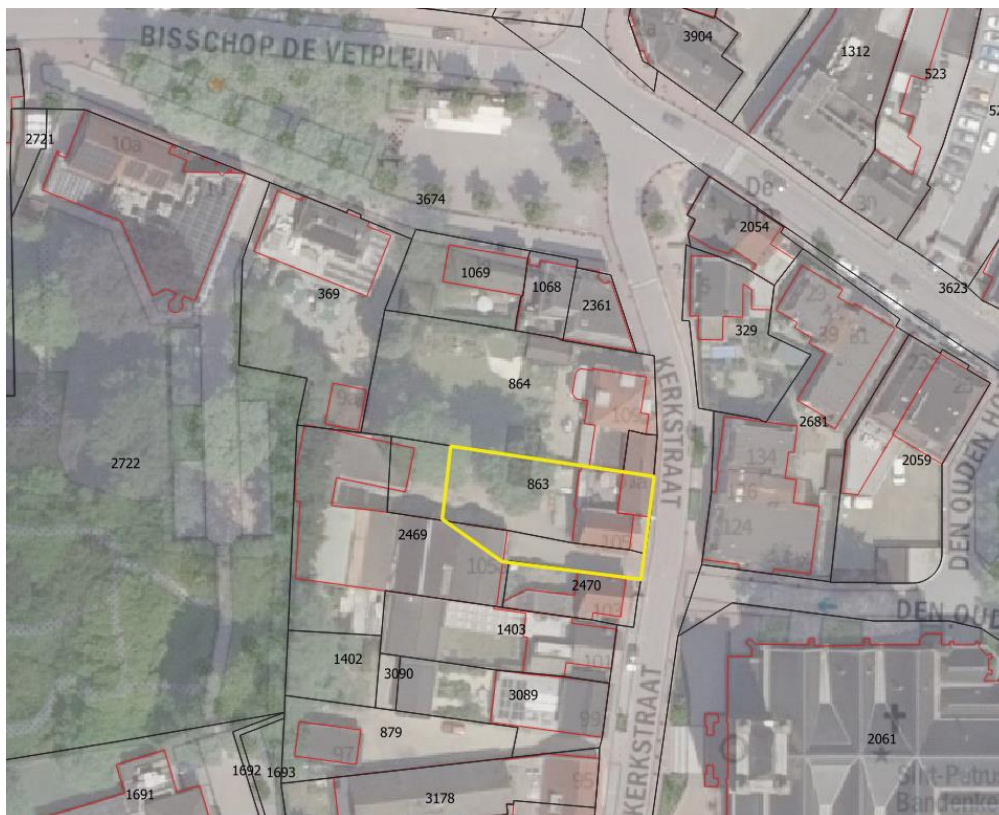
Afbeelding 1: globale begrenzing onderzoekslocatie (Bron luchtfoto: PDOK-viewer)

De onderzoekslocatie ligt aan de Kerkstraat 105 te Gilze. De coördinaten volgens het R.D. stelsel zijn X = 124.020 / Y = 394830. Zie bijlage 1 voor een topografische situatie en kadastrale kaart. Op onderstaande luchtfoto is de globale begrenzing van de onderzoekslocatie weergegeven.
