# Verkennd bodemonderzoek Raadhuisstraat 4-6 Gilze

## Raadhuisstraat 4-6 Gilze

Aeres Milieu Projectnummer : AM22112  
Status rapport : Definitief (versie 1)  
Datum : 16 mei 2022

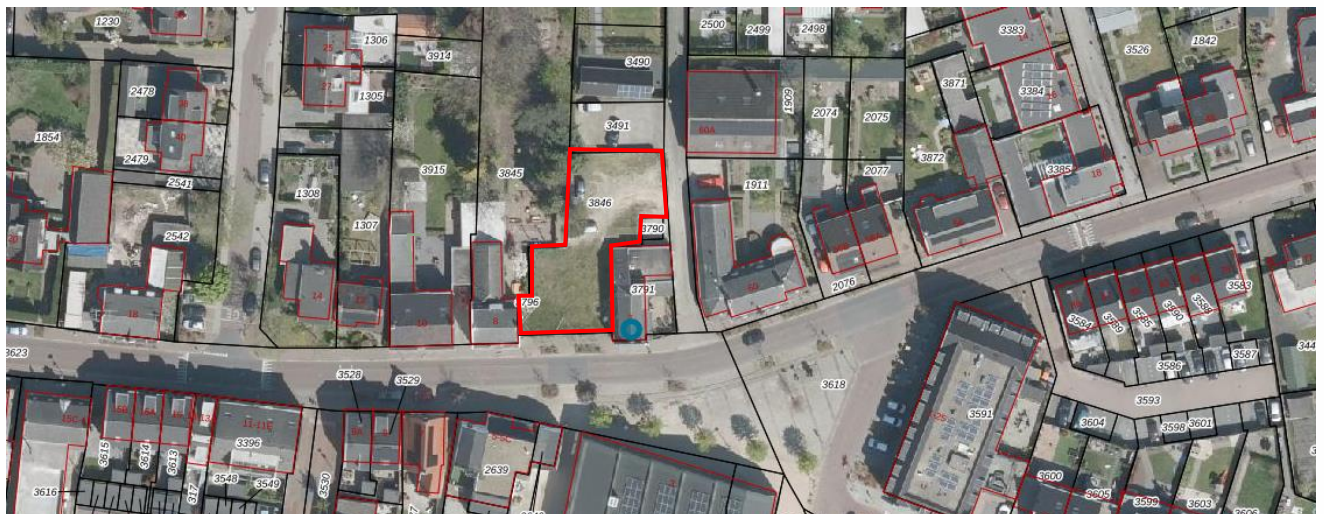
De onderzoekslocatie ligt aan de Raadhuisstraat 4-6 Gilze. Kadastraal is de locatie bekend als Gilze en Rijen, sectie L, nr. 3846. De coördinaten volgens het R.D. stelsel zijn X = 124.251 / Y = 394.870. Zie bijlage 1 voor een topografische kaart en kadastrale situatie. Op onderstaande luchtfoto is de begrenzing van de onderzoekslocatie weergegeven.

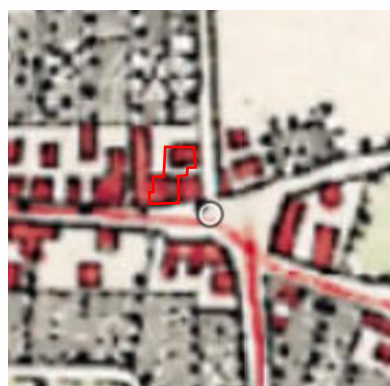
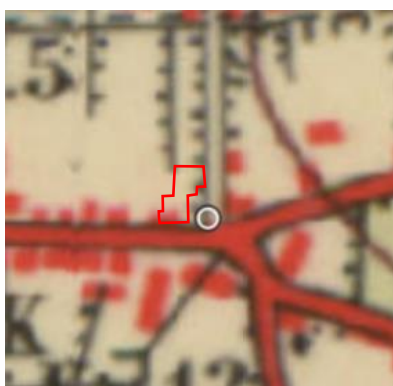
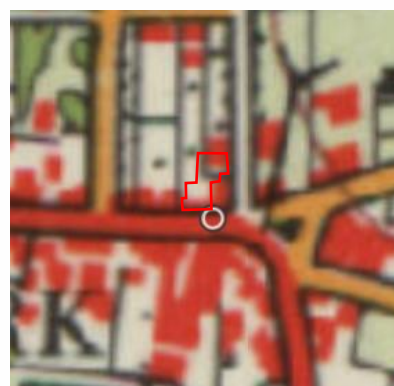
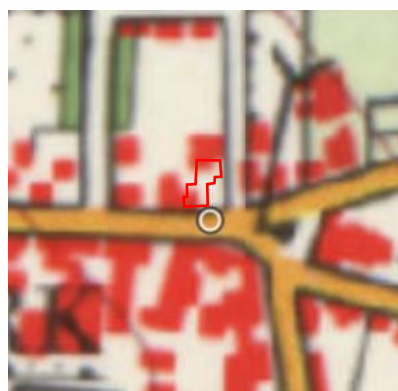
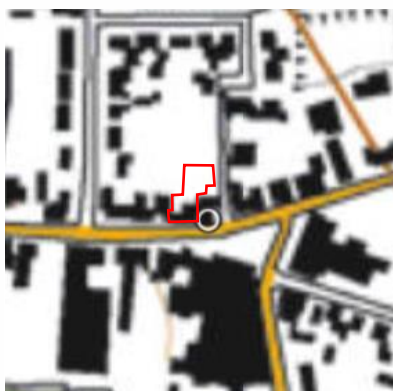
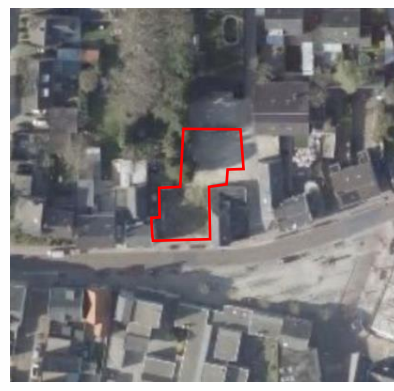
Afbeelding 2: geraadpleegde historische kaarten en luchtfoto (bron kaarten en luchtfoto: topotijdreis.nl)

In het kader van het vooronderzoek is historisch kaartmateriaal bestudeerd. Uit kaartmateriaal van de geraadpleegde historische kaarten is af te leiden dat de onderzoekslocatie in 1900 reeds bebouwd was. Op de kaart uit 1938 is te zien dat de woning aan de Raadhuisstraat nummer 2 is afgebroken. Op de kaart uit 1980 is zichtbaar dat op de onderzoekslocatie twee gebouwen aanwezig zijn. In 2015 is deze bebouwing niet meer aanwezig.

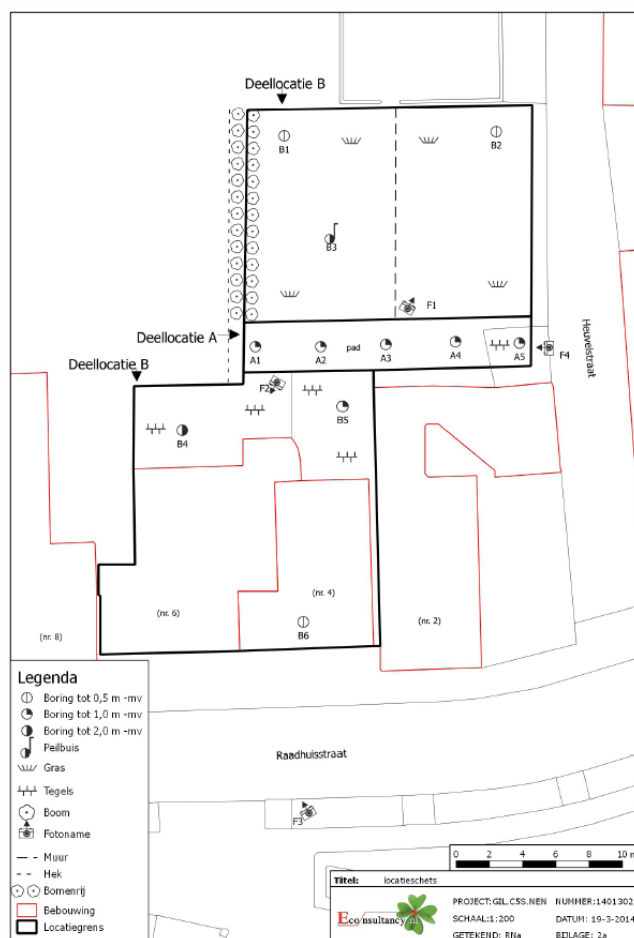
| Kenmerk | Bijzonderheden |
|---|---|
| Verkennd bodemonderzoek<br>Raadhuisstraat 4-6 te Gilze,<br>Econsultancy bv,<br>Kenmerk: 14013022,<br>d.d.: 20 maart 2014 | <p>Aanleiding voor het onderzoek vormde de voorgenomen nieuwbouw op de locatie, alsmede een bestemmingsplanwijziging. Op de onderzoekslocatie zijn de volgende deellocaties onderzocht:</p> <p><u>A: pad met koolassen:</u></p> <p>De bovenste meter van de bodem is licht verontreinigd met PAK. Het gehalte aan PAK ligt boven de in de directe omgeving voorkomende waarden. Deze lichte verontreiniging is te relateren aan de waargenomen bijmengingen met koolassen en baksteen in de bodem.</p> <p>De vooraf gestelde hypothese, dat deellocatie A als "verdacht" kan worden beschouwd wordt, op basis van de onderzoeksresultaten, bevestigd. Gelet op de aard en mate van verontreiniging, bestaat er géén reden voor een nader onderzoek en bestaan er met betrekking tot de milieuhygiënische kwaliteit van de bodem géén belemmeringen voor de voorgenomen nieuwbouw en de bestemmingsplanwijziging.</p> <p><u>B: overige terreindelen:</u></p> <p>De bovengrond is licht verontreinigd met koper, kwik, lood, zink en PAK. Het gehalte aan zink en PAK ligt hoger dan de in de directe omgeving voorkomende waarden. Deze lichte verontreinigingen zijn waarschijnlijk te relateren aan de eeuwenlange bewoning van het perceel en de aangetroffen zintuiglijke bijmengingen in de bodem. Het grondwater is licht verontreinigd met molybdeen.</p> <p>De vooraf gestelde hypothese, dat deellocatie B als "onverdacht" kan worden beschouwd wordt, op basis van de lichte verontreinigingen, verworpen. Echter, gelet op de aard en mate van de verontreiniging, bestaat er géén reden voor een nader onderzoek en bestaan er met betrekking tot de milieuhygiënische kwaliteit van de bodem géén belemmeringen voor de nieuwbouw en de bestemmingsplanwijziging. Zie afbeelding 3 voor een situatietekening met de uitgevoerde boringen uit het verkennend bodemonderzoek.</p> |

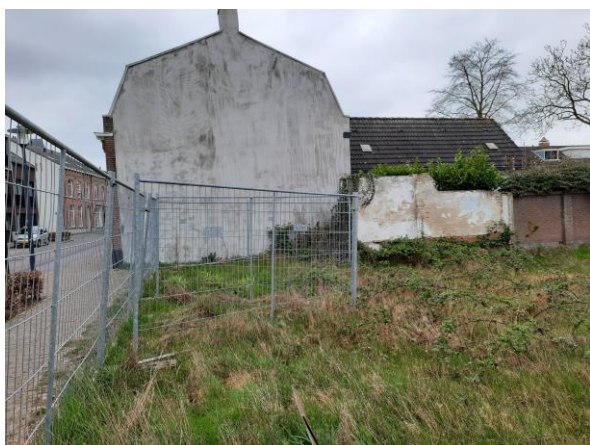
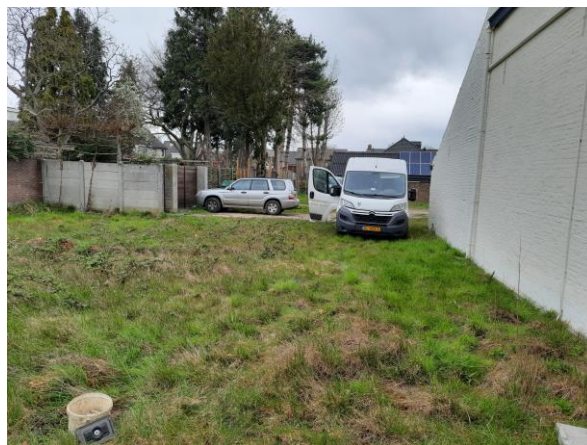
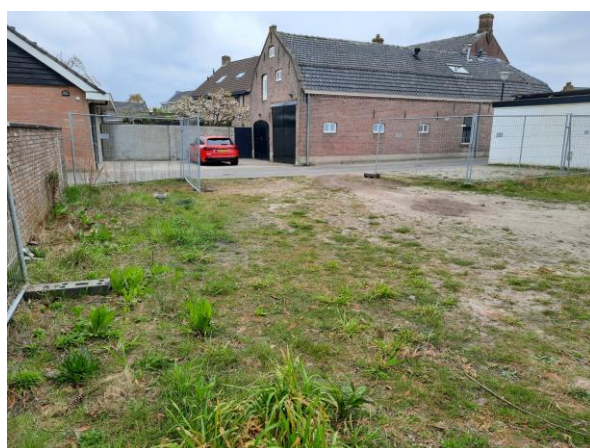
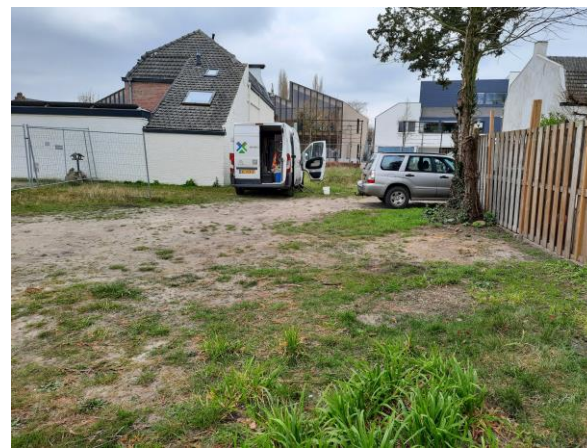
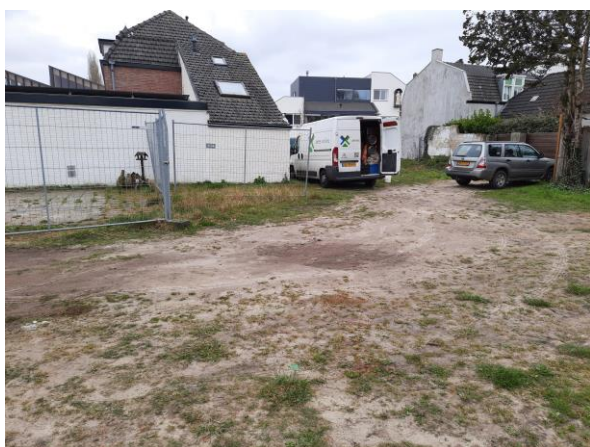
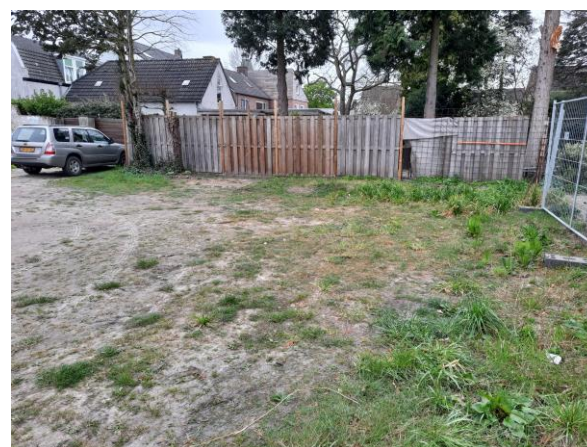
Foto's onderzoekslocatie

De onderzoekslocatie ligt aan de Raadhuisstraat. Het perceel is braakliggend (lage begroeiing). Er zijn geen sporen van bodemverontreiniging, ophogingen, afgravingen of (ondergrondse) tanks. De onderzoekslocatie wordt aan de noordzijde begrensd door een muur en achtergelegen parkeerplaatsen, aan de oostzijde door een woning met tuin en deels de Heuvelstraat, aan de zuidzijde door de Raadhuisstraat en aan de westzijde door een woning met tuin.

Er zijn ter plaatse geen waarnemingen gedaan die wijzen op de aanwezigheid van ophogingen, afgravingen, bodemverontreinigingen of bronnen van verontreinigingen. Tijdens de veldinspectie is op het maaiveld geen asbestverdacht materiaal aangetroffen.

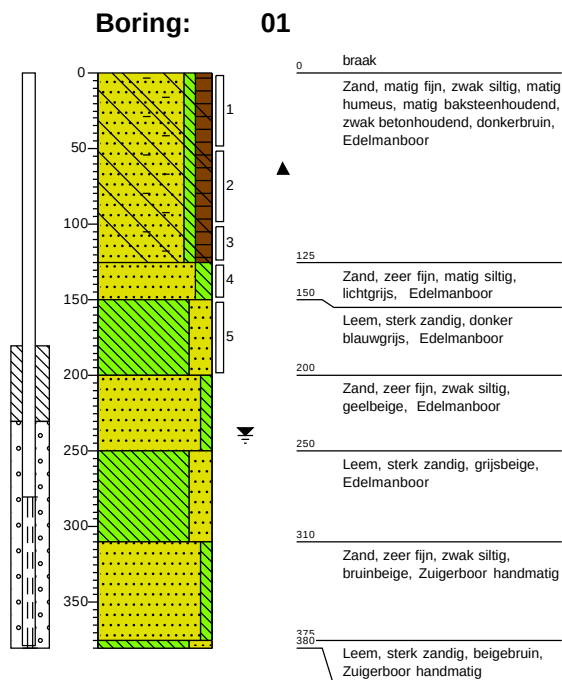
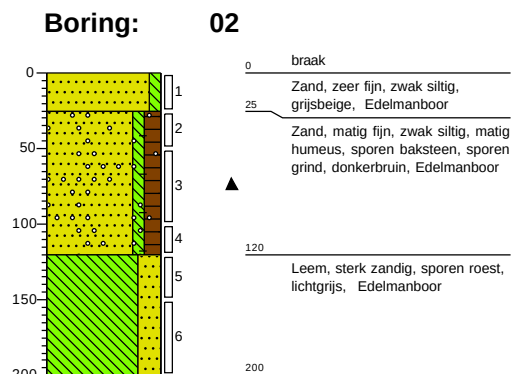
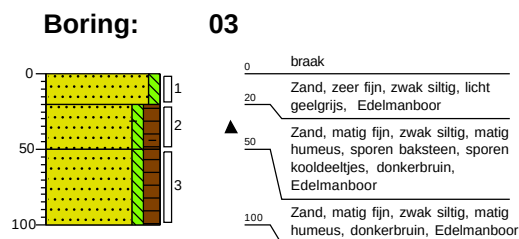
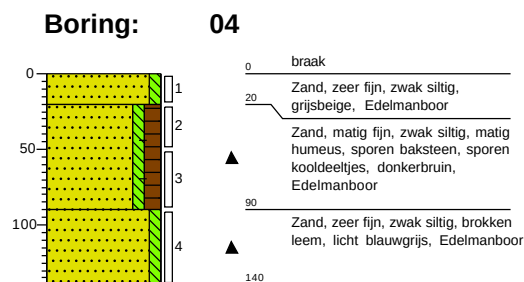
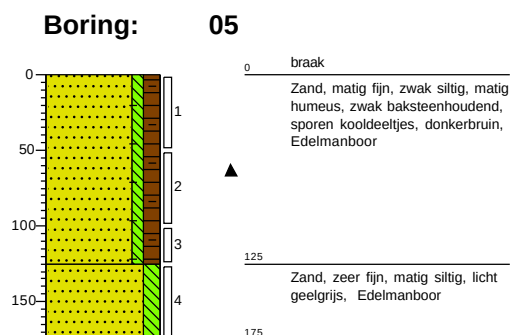
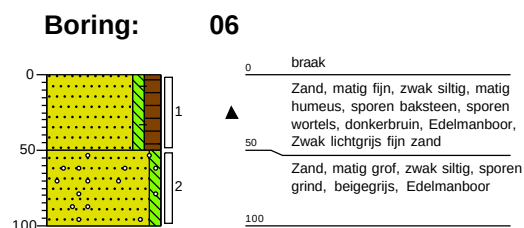
Boorprofielen

| Boring | Diepte boring (m -mv) | Traject (m -mv) | Grondsoort | Waargenomen bijzonderheden |
| 01 | 3,80 | 0,00 - 1,25 | Zand | matig baksteenhoudend, zwak betonhoudend |
| 02 | 2,00 | 0,25 - 1,20 | Zand | sporen baksteen |
| 03 | 1,00 | 0,20 - 0,50 | Zand | sporen baksteen, sporen kooldeeltjes |
| 04 | 1,40 | 0,20 - 0,90 | Zand | sporen baksteen, sporen kooldeeltjes |
| 05 | 1,75 | 0,00 - 1,25 | Zand | zwak baksteenhoudend, sporen kooldeeltjes |
| 06 | 1,00 | 0,00 - 0,50 | Zand | sporen baksteen |
