# RIJEN: JULIANA STRAAT 118

CULTUURHISTORISCHE VERKENNING EN PLANTOETS

Nijmegen, 16 juli 2020

van Meijel – adviseurs in cultuurhistorie, Nijmegen

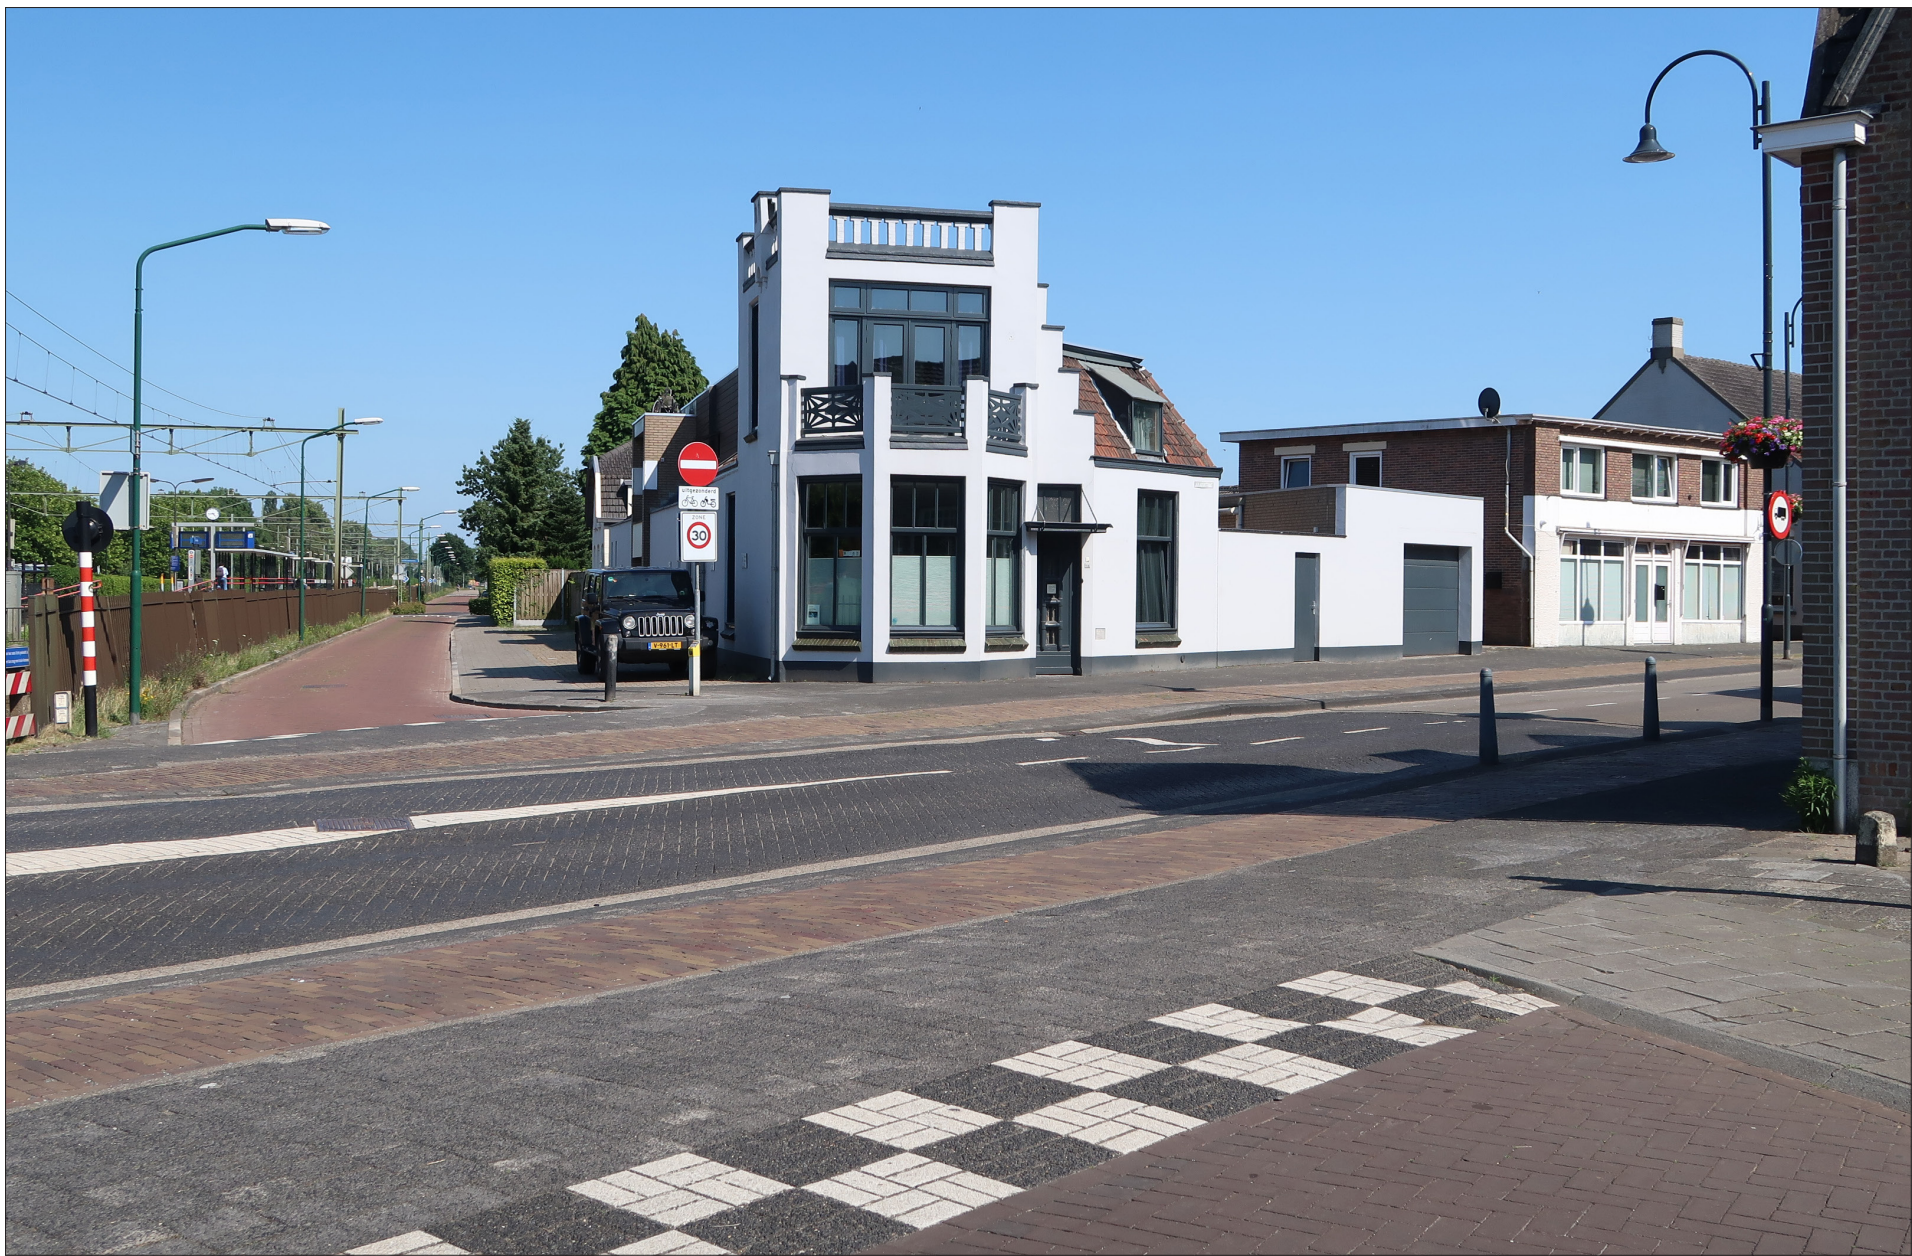
Julianastraat 118: westgevel gezien vanuit de Spoorlaan Zuid.

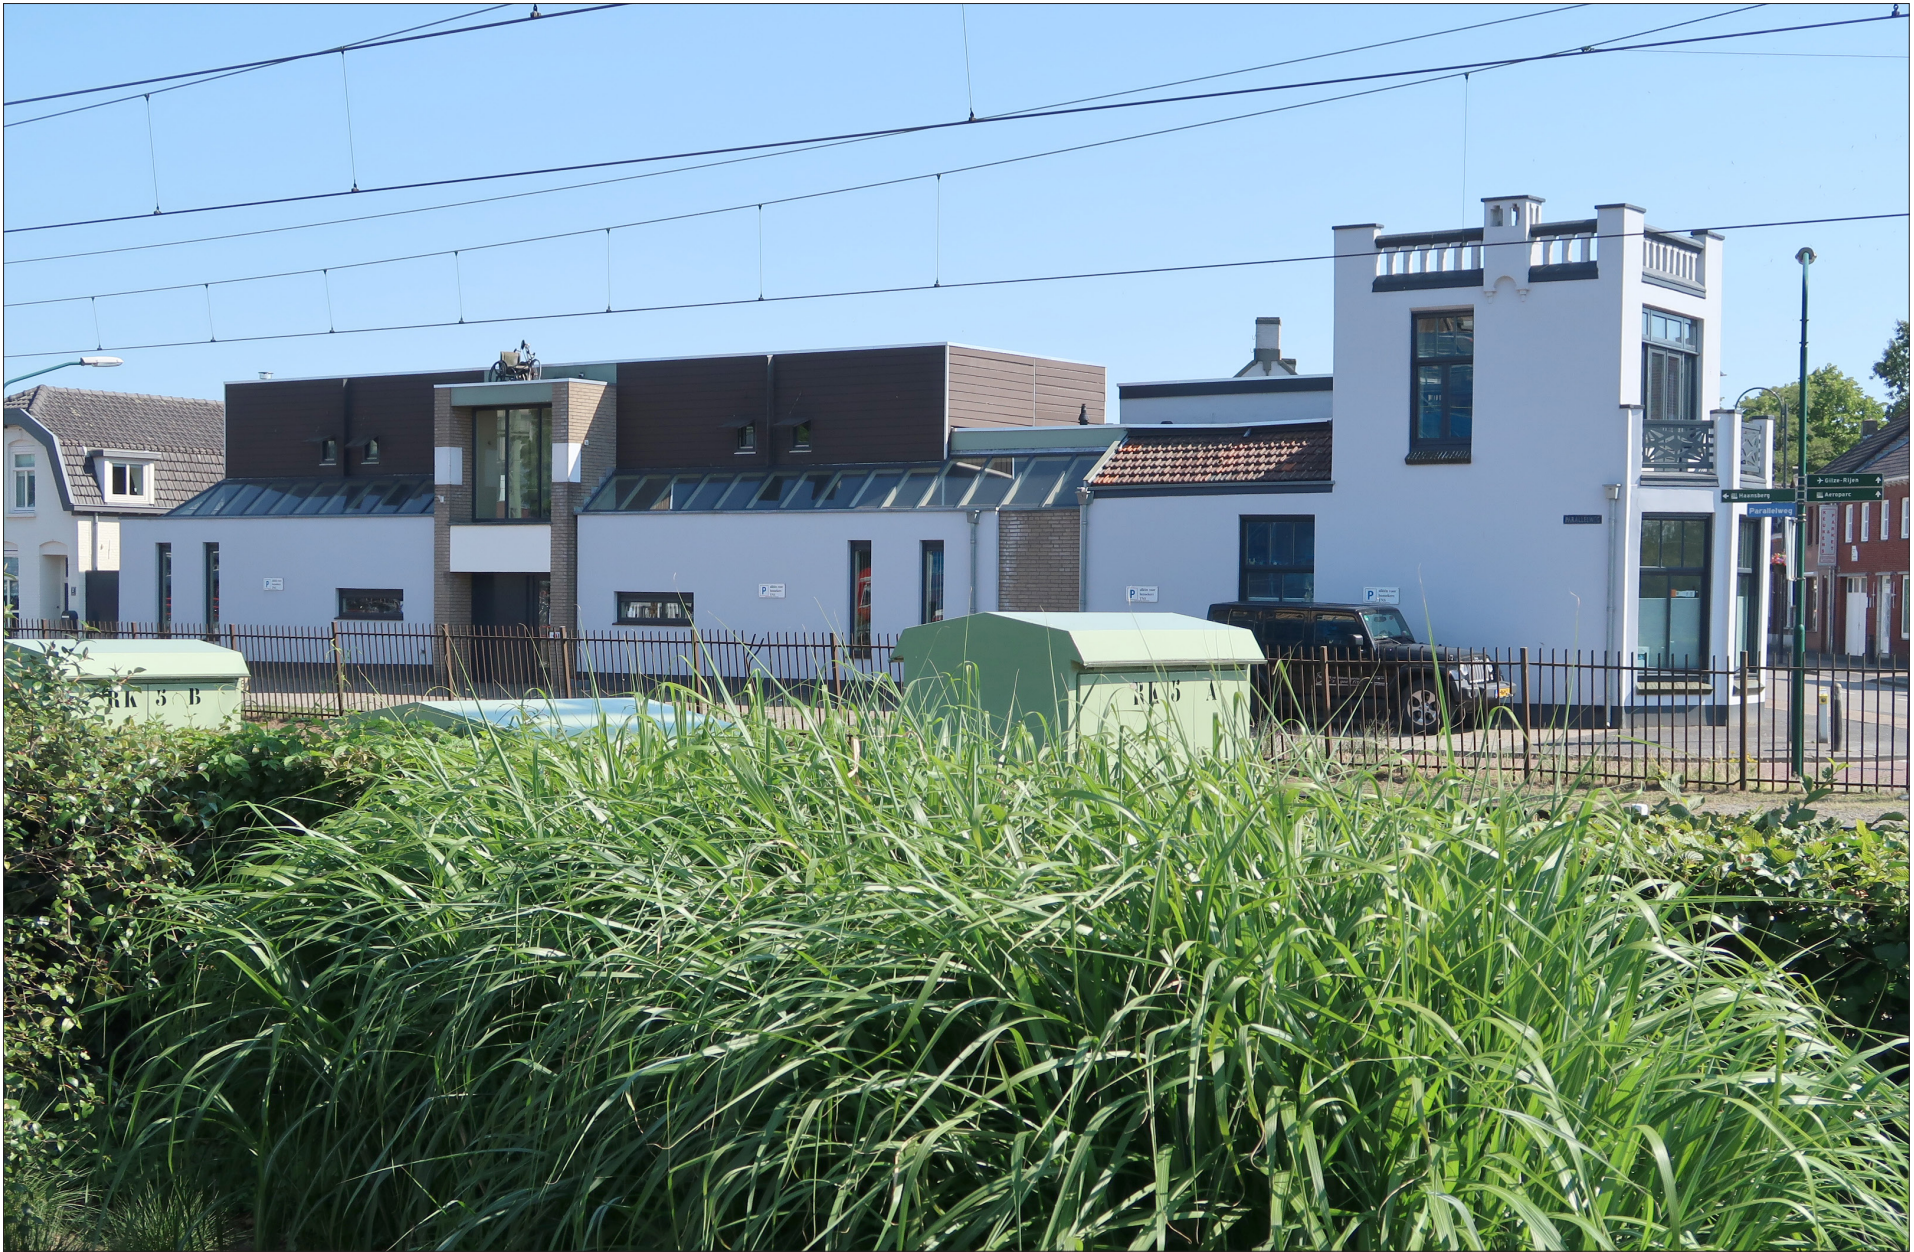
Julianastraat 118: noordgevel gezien vanaf het Stationsplein.

- Het eventueel terughalen, reconstrueren of herinterpreteren van de geschilderde reclame-uiting op de noordgevel: als verwijzing naar het historische verhaal van de plek, of als aanduiding van het nieuwe programmatische 'hoofdstuk' dat er nu aan wordt toegevoegd.

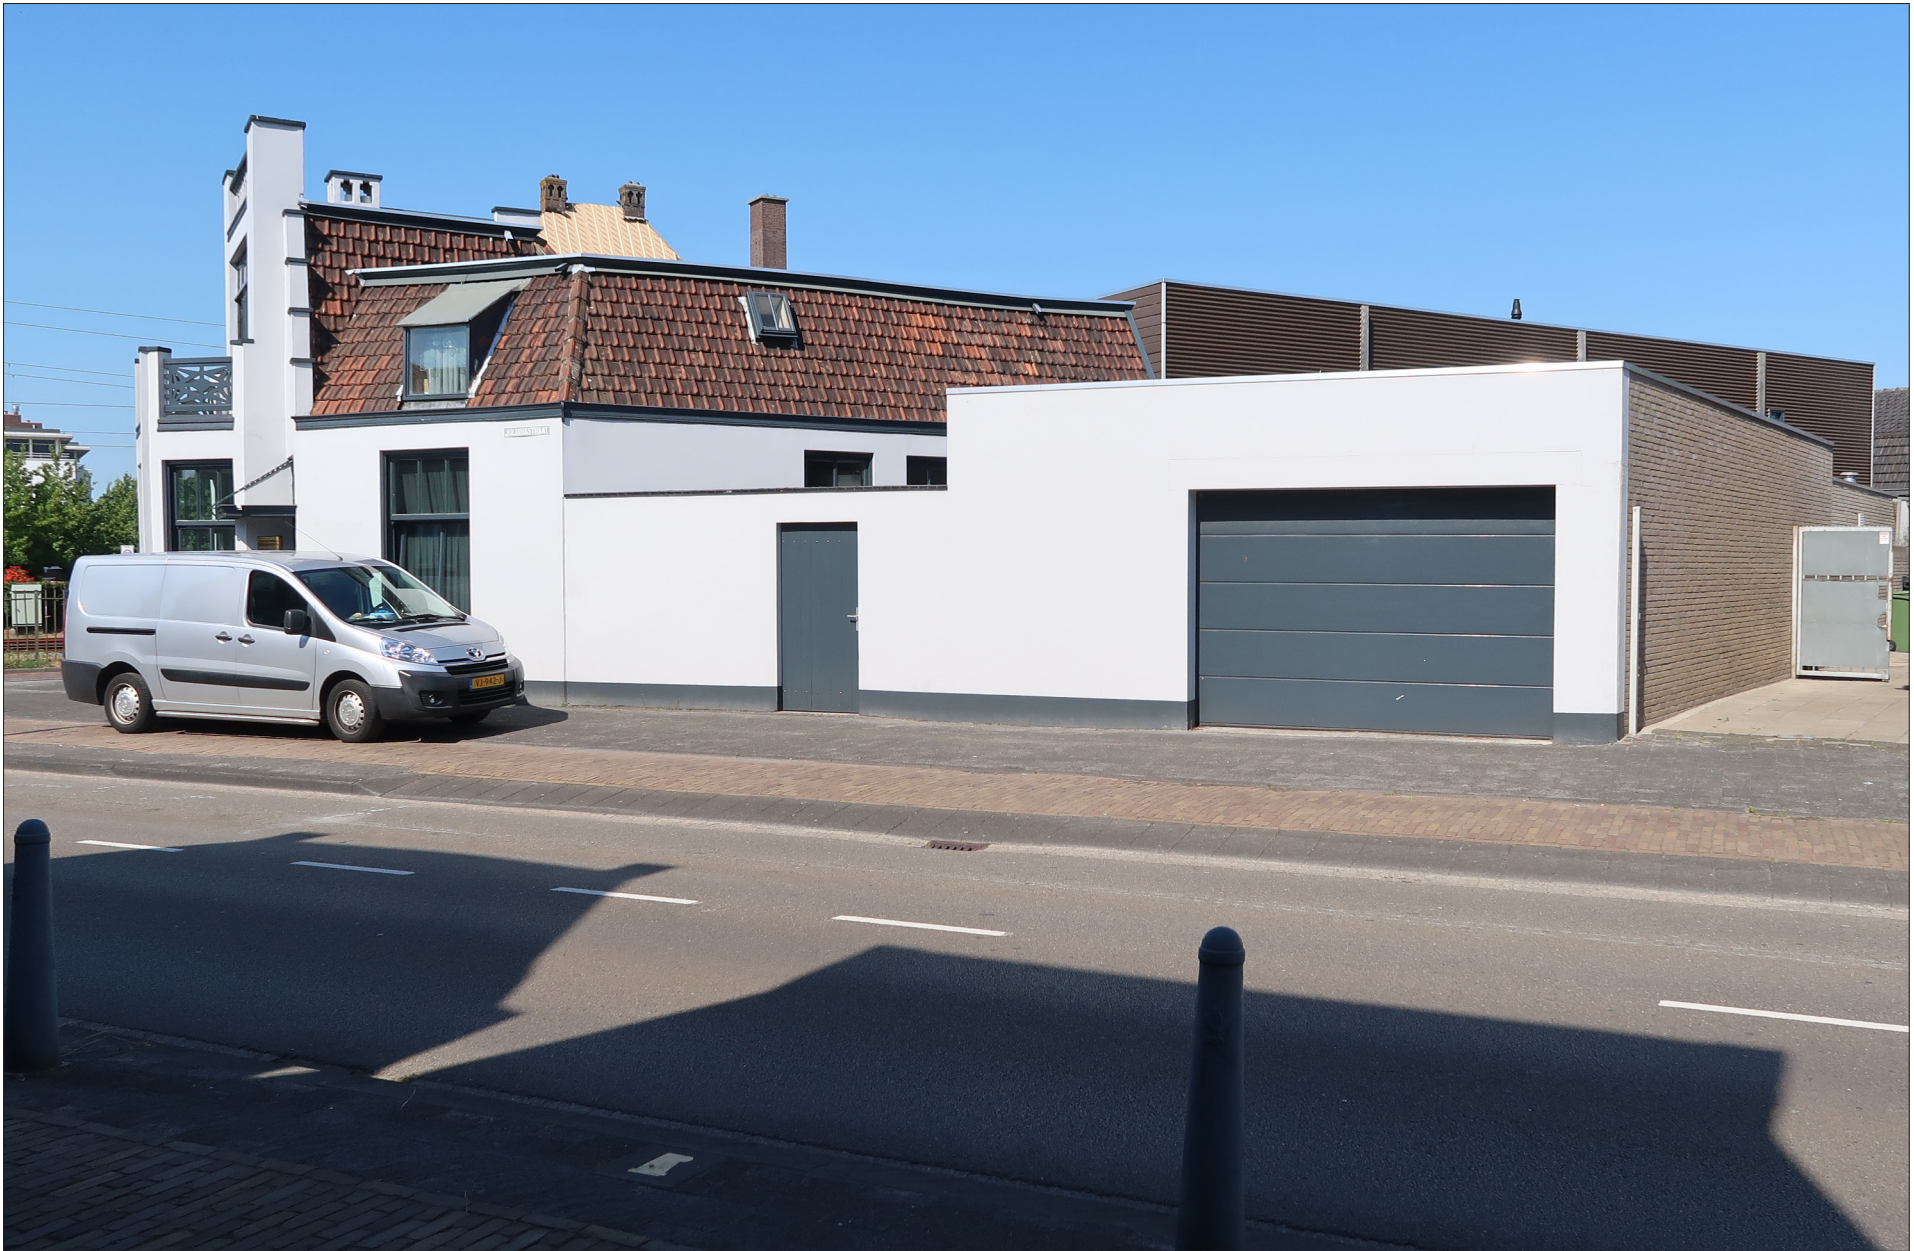
Julianastraat 118: zuidgevel gezien vanuit de Julianastraat.

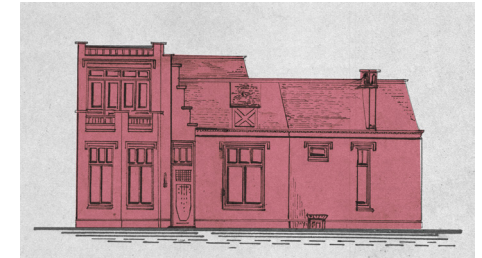
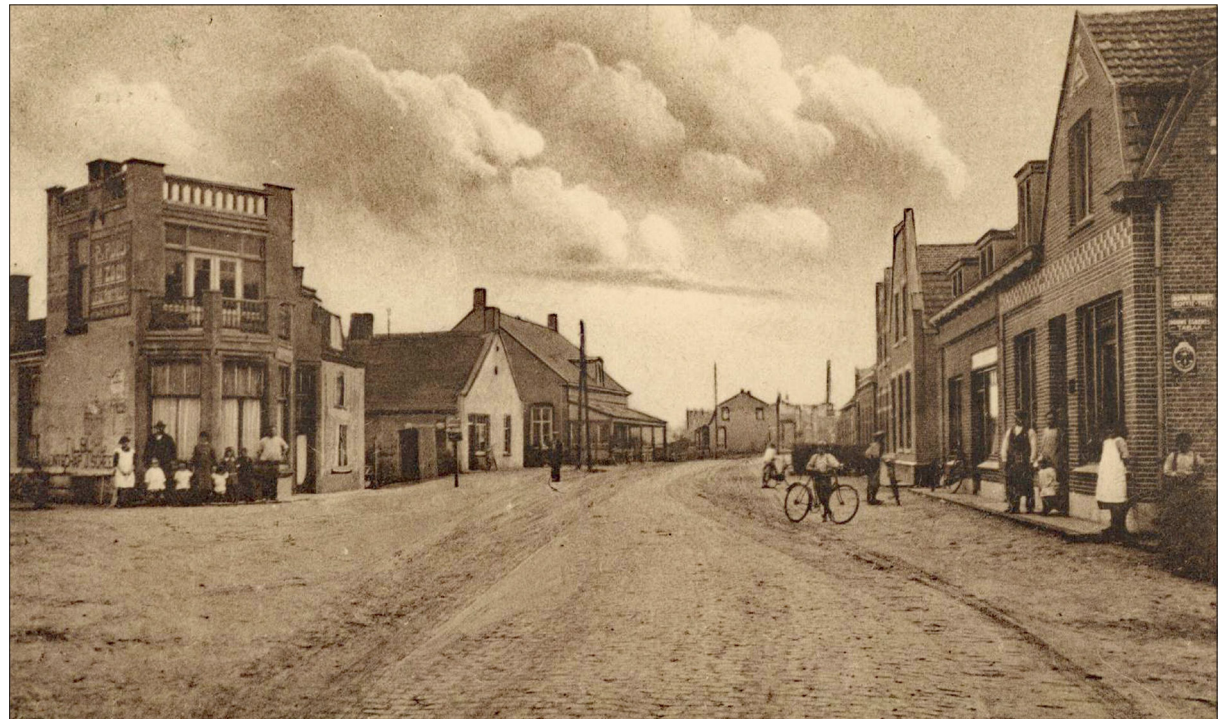
### Bouwfase 1907-1908: woonhuis met ledermagazijn

Woonhuis op de hoek van de Julianastraat en de Parallelweg met geschilderde reclame op de zijgevel. Bedrijfsgebouwe (ledermagazijn) aan de achterzijde evenwijdig aan de Parallelweg.

1. Het pand werd in 1907-1908 in opdracht van leerhandelaar P. van Rooij gebouwd naar ontwerp van de lokale architect P. Aarts. Het pand bestond toen uit een woonhuis aan de Julianastraat, en een ledermagazijn aan de achterzijde evenwijdig aan de Parallelweg.

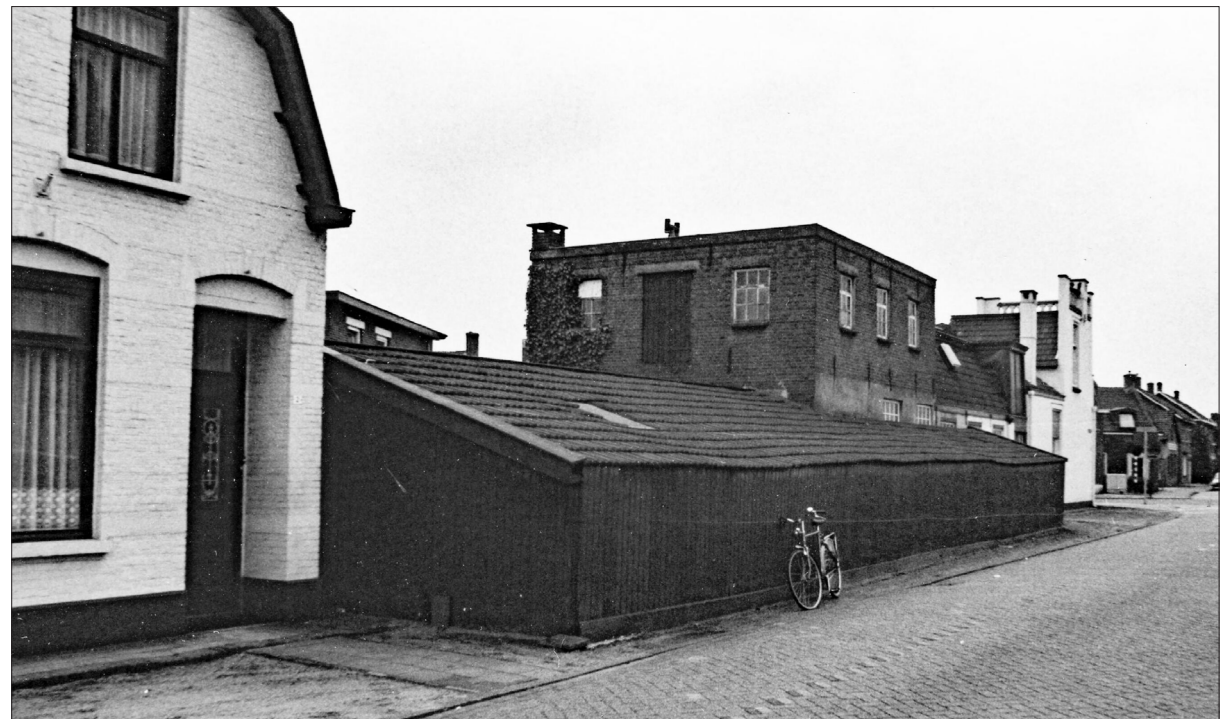
### Bouwfase 1930-1944: flankerende open berging

Ergens in de jaren dertig of begin jaren veertig wordt aan de Parallelweg een lage en open houten berging gerealiseerd ten behoeve van de timmerwerkplaats

3. Vermoedelijk ergens tussen 1930 en 1944 bouwde Van Geel een houten overkapping aan de noordflank van het bedrijfsgedeelte, evenwijdig aan de Parallelweg. Bovendien verfraaide timmerman Van Geel zijn woonhuis met decoratieve balkonhekken (hij verving de verticale latten door panelen met uitgezaagde geometrische motieven) én een nieuwe hoofdentree (hij verving de oorspronkelijke voordeur door een exemplaar in Amsterdamse Schoolstijl met een toegevoegde houten luifel).

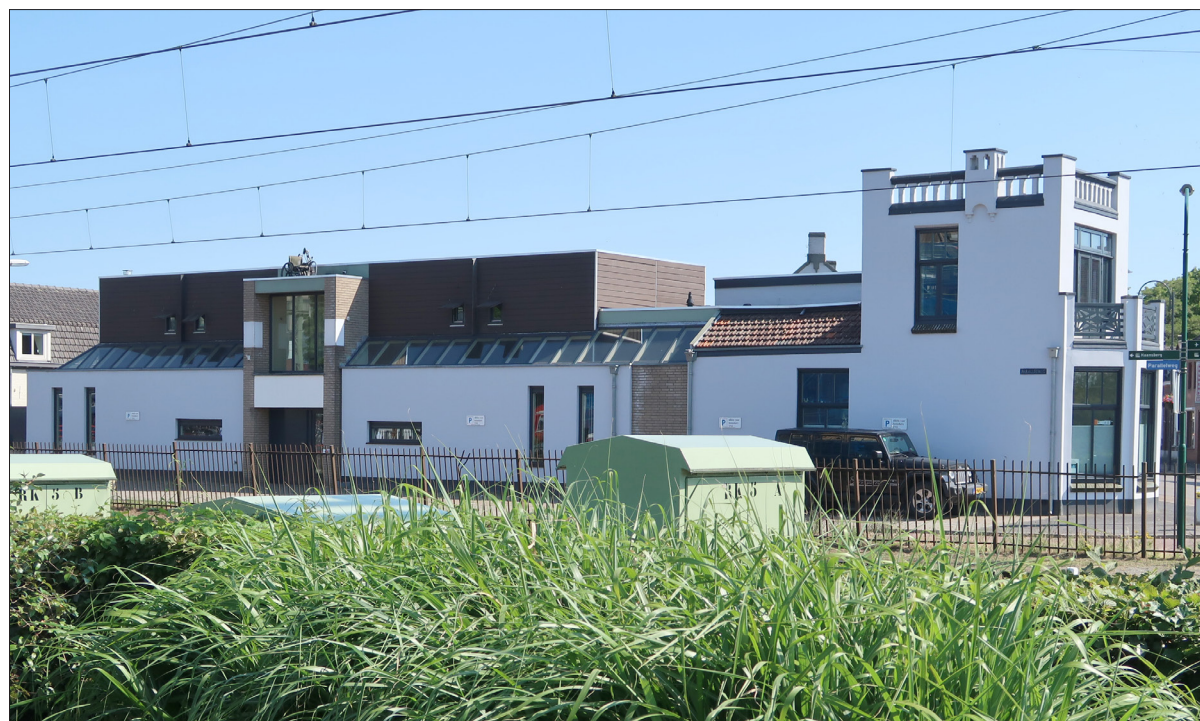
#### Bouwfase 1998-1999: nieuw bedrijfsgebouwt

Eind jaren negentig wordt het bedrijfsgebouwt uit de eerdere bouwfases gesloopt en vervangen door nieuwbouw ten behoeve van een servicebedrijf voor maatwerk rolstoelen. Het oorspronkelijke woonhuis blijft bewoond en de vrijstaande berging vooralsnog intact.

4. In 1996 nam M. van Bezouw het pand over en vestigde er het bedrijf TNS Revalidatie Service (maatwerk rolstoelen). Daartoe werd in 1998-1999 het complete bedrijfsgedeelte gesloopt en vervangen door nieuwbouw naar ontwerp van architect L. Chamuleau uit Rijen. Deze architect ontwierp in 2004 ook de nieuwe vrijstaande berging die het oude exemplaar uit 1930 verving.  
In deze periode werden eveneens alle ramen en balkondeuren van het woonhuis vervangen door nieuwe houten exemplaren met isolatieglas, in verband met de geluidsbelasting aan het spoor. De oorspronkelijke houten kozijnen bleven destijds gehandhaafd, naar verluidt om te voorkomen dat de gevels zouden instorten bij het verwijderen ervan. De straatgevels kregen bovendien een extra dikke laag stuuk. Daardoor verdwenen authentieke details, zoals de bakstenen 'wenkbrauwen' boven de ramen en de reclame-uiting op de linker zijgevel. Ook vereenvoudigde het kleurenpalet van het buitenschilderwerk: in scherp contrast met het witte stuukwerk werd al het houtwerk donker grijs (antraciet) geschilderd. Het interieur van de woning werd ingrijpend gemoderniseerd: nieuwe afwerking van vloeren, wanden en plafonds; suitedeuren en enkele binnenwanden eruit; badkamer in de keuken.

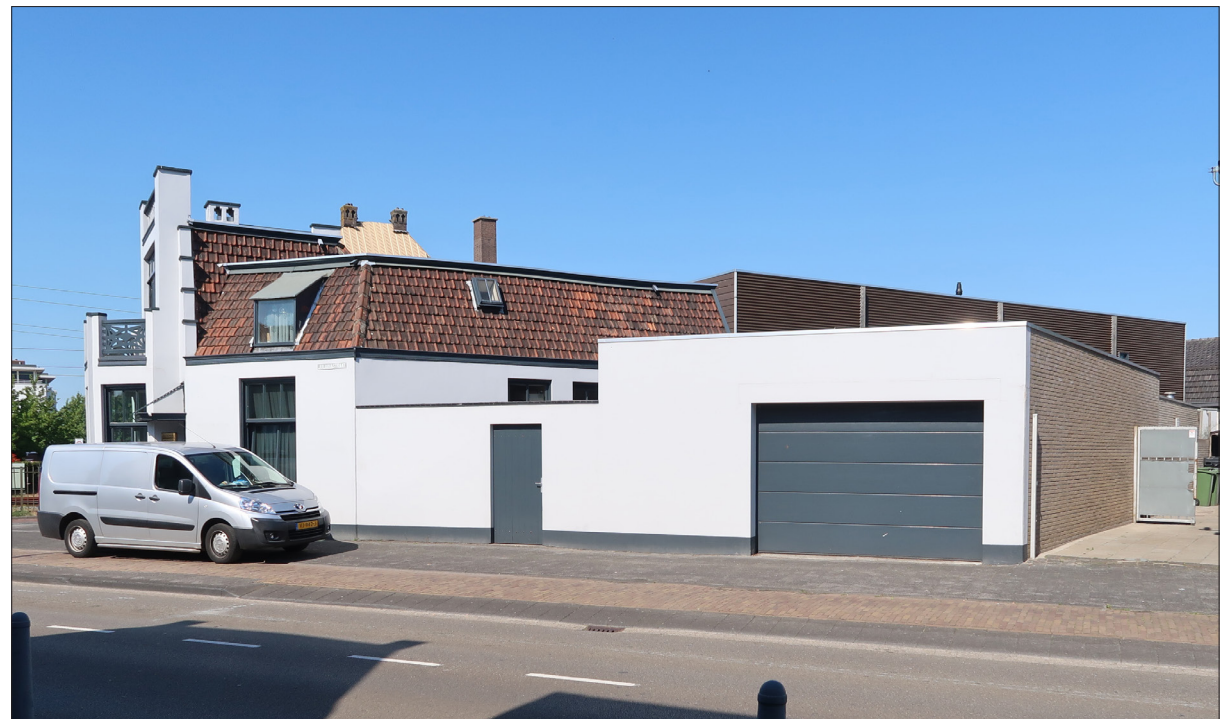
#### Bouwfase 2004: nieuwe berging met poort

In 2004 wordt de oorspronkelijke berging uit 1930 vervangen door een nieuw en groter exemplaar. Dit is tevens de situatie zoals die in juni 2020 is aangetroffen.

De vrijstaande berging met poort ten zuiden van de woning dateert uit 2004 en staat min of meer op de plek van de oudere voorganger uit 1930. De nieuwbouw omvat geen oude relictten, refereert in geen enkel opzicht aan de gesloopte oudbouw en wordt terecht niet genoemd in de redengevende omschrijving want niet van belang vanuit een erfgoedperspectief.

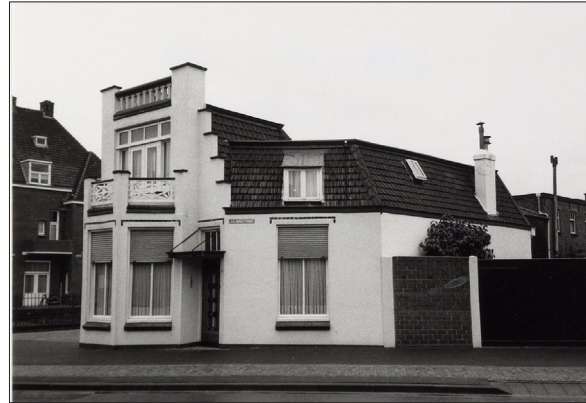
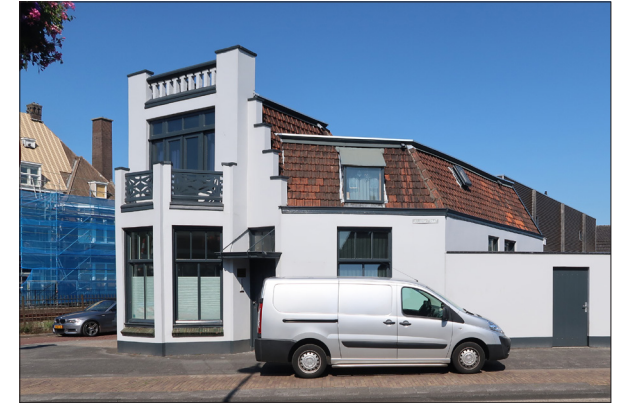
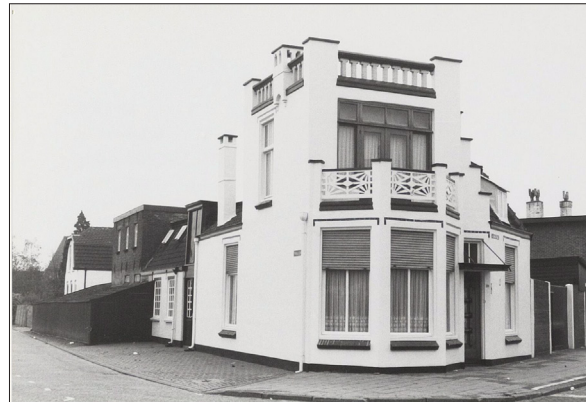
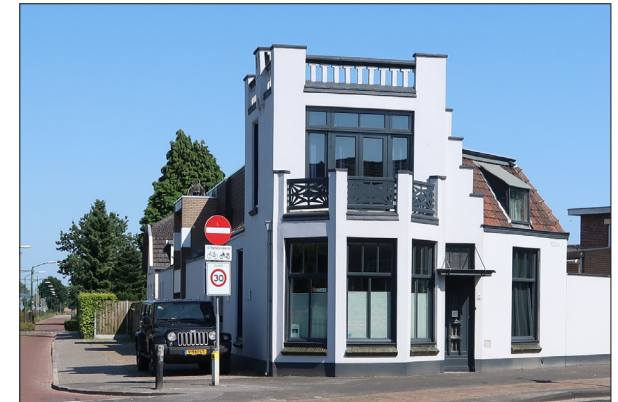
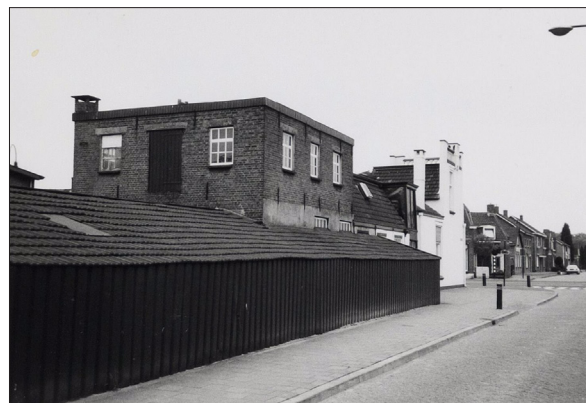
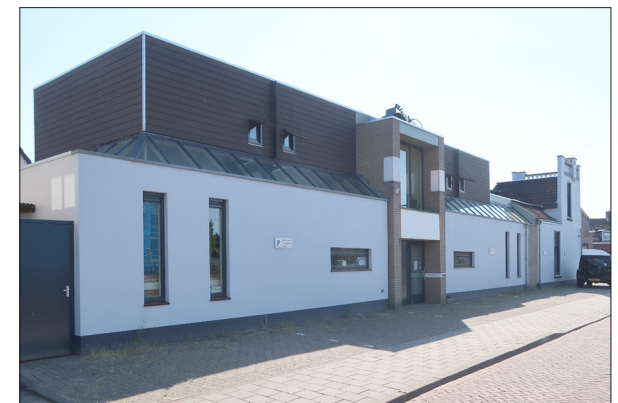
Linker kolom de situatie in 1991 zoals weergegeven in de monumentenbeschrijving uit 2002. Rechter kolom de situatie zoals die feitelijk in 2002 was en anno 2020 nog steeds is.

- Het gevel stuukwerk is vernieuwd en aanzienlijk dikker geworden. De bakstenen ‘wenkbrauwen’ boven de gevelopeningen en de geschilderde reclame-uiting op de zijgevel aan de Parallelweg zijn daardoor aan het zicht onttrokken (achter de nieuwe stuuklaag nog wel aanwezig?).

- De decoratieve voordeur met luifel én de sierborstwering van het balkon dateren niet uit de bouwtijd maar zijn in de jaren dertig aangebracht toen timmerman Van Geel het pand bewoonde.

- Alle overige deuren en ramen in de gevels zijn recent vernieuwd en voorzien van isolatieglas. Alleen de houten kozijnen zijn gehandhaafd omwille van de stabiliteit van de gevels.

- De donkergrijze kleur van het buitenschilderwerk is niet oorspronkelijk. Het kleurenpalet was – afgaande op historische foto’s – oorspronkelijk veel meer geschakeerd waardoor de rijke detaillering en plastiek beter tot zijn recht kwam.

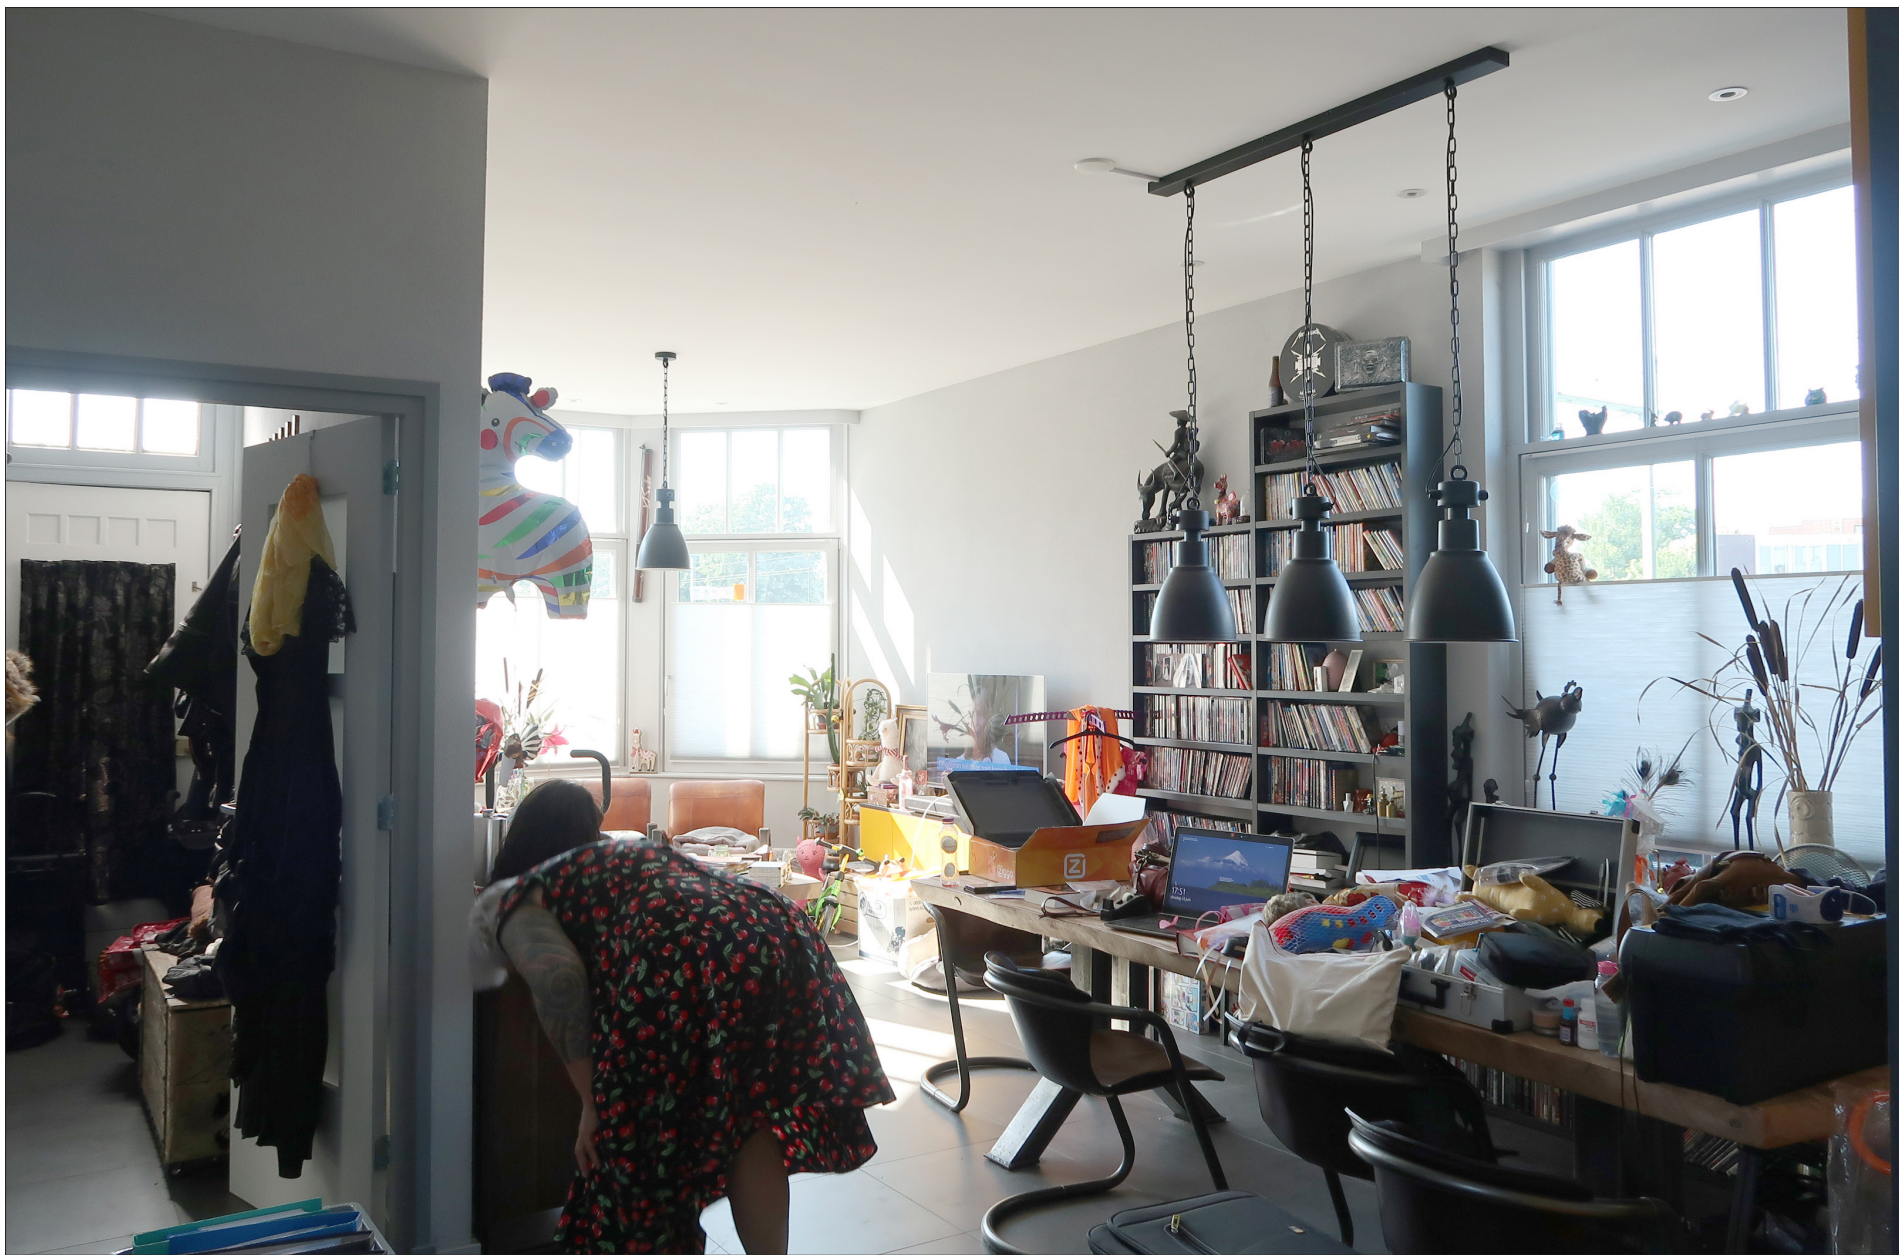
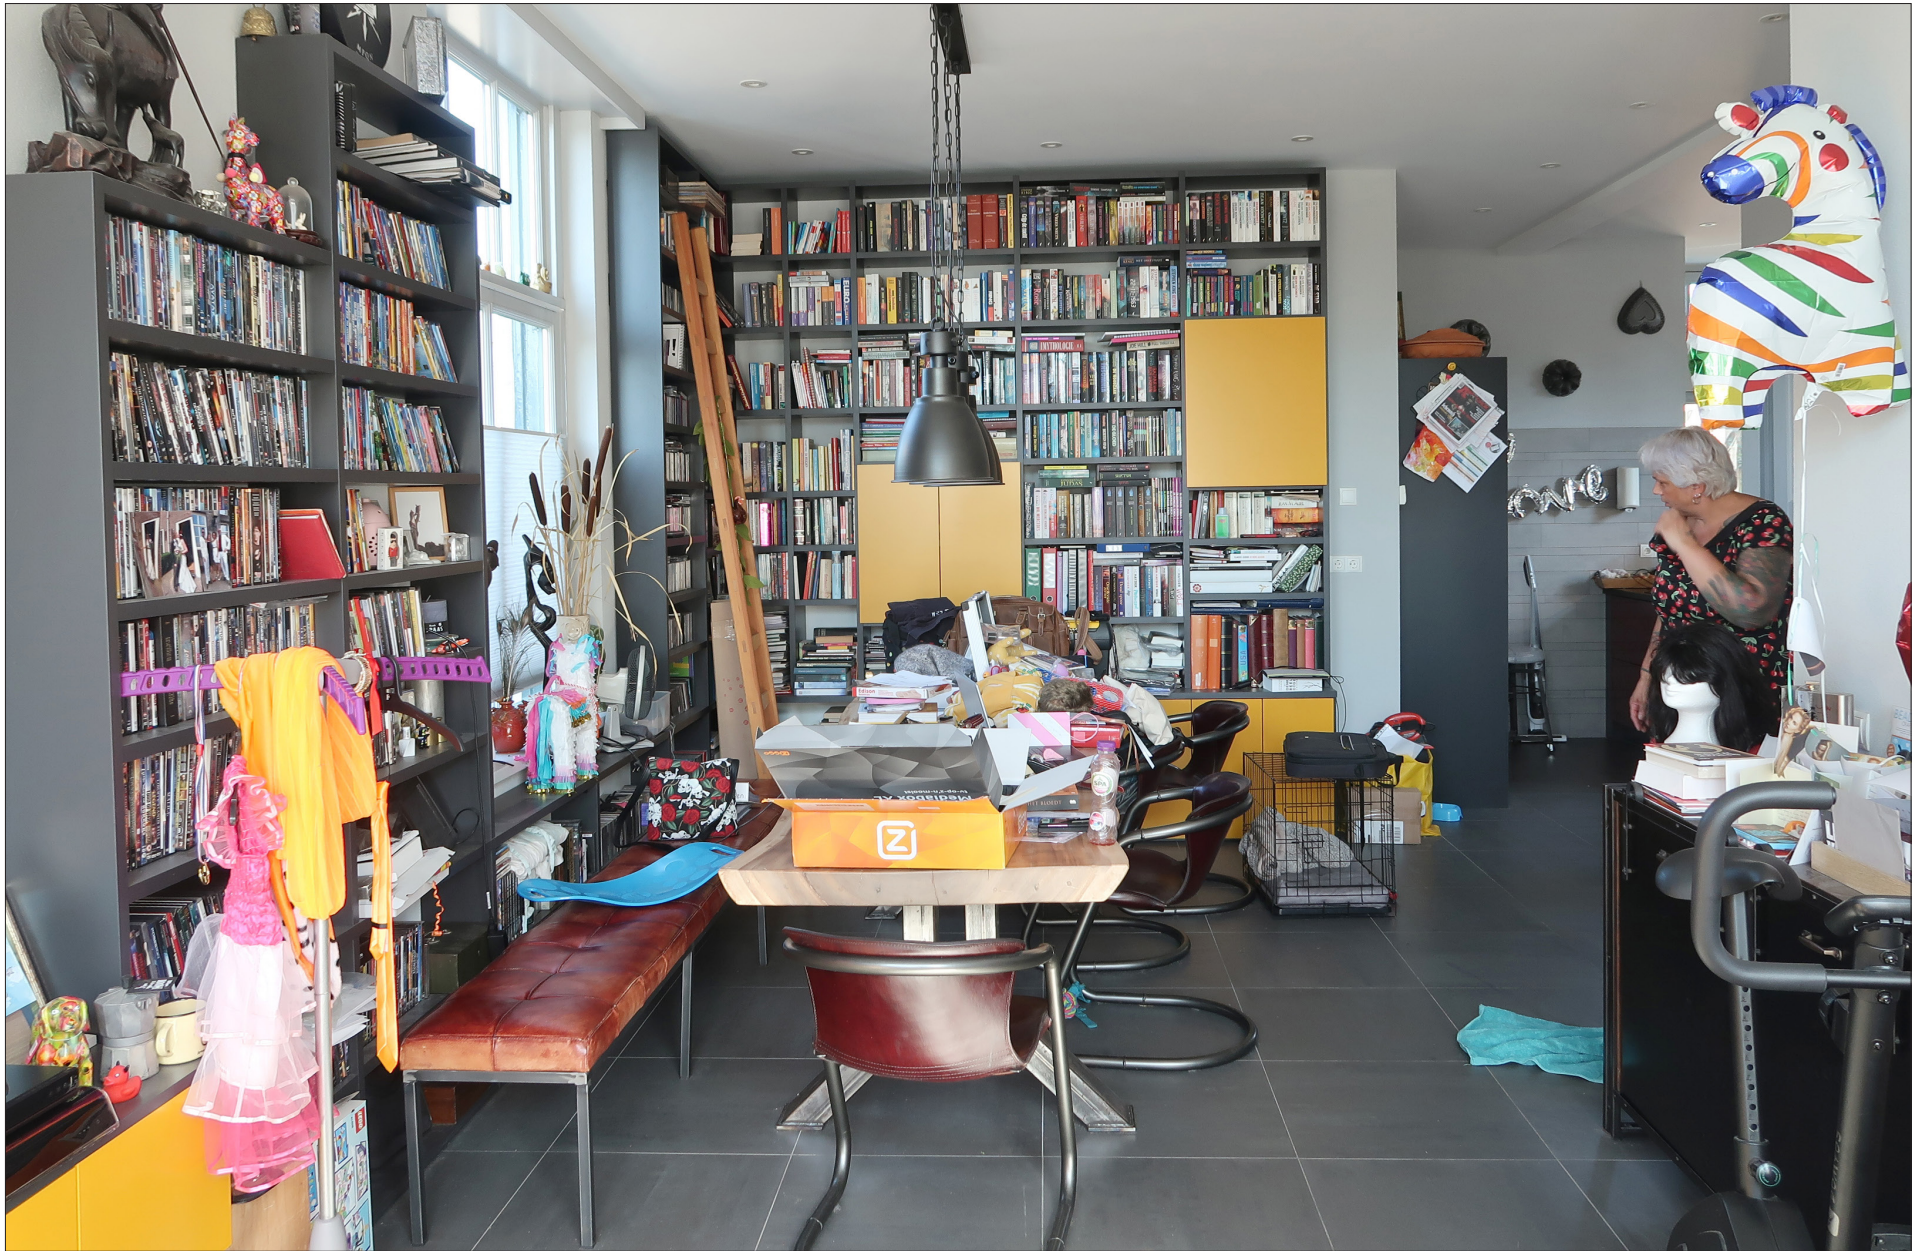
Julianastraat 118: het gemoderniseerde interieur van het woongedeelte.

- Het interieur van de woning is in de redengevende omschrijving niet beschreven, maar thans wel bekeken. De ruimtelijke opzet met een middengang, kamers aan weerszijden en een clustering van trap, kelder en opkamer achterin is nog redelijk herkenbaar. Wel zijn enkele binnenwanden en de suitendeuren verwijderd uit het grotendeels

gemoderniseerde interieur (vernieuwde vloeren, plafonds en wandafwerking). Afgezien van enkele paneeldeuren zijn er geen oorspronkelijke interieurelementen bewaard gebleven.

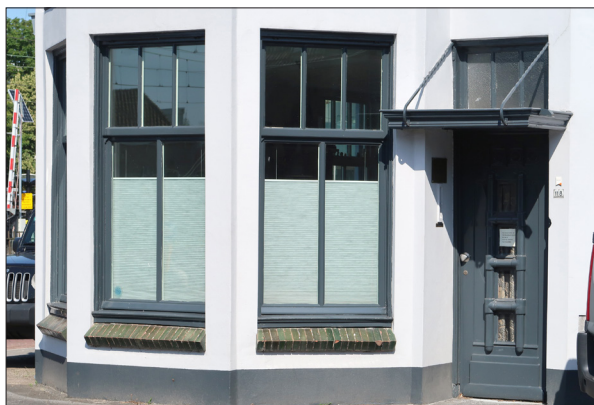
Architectonische articulatie: erker en entree met luifel.

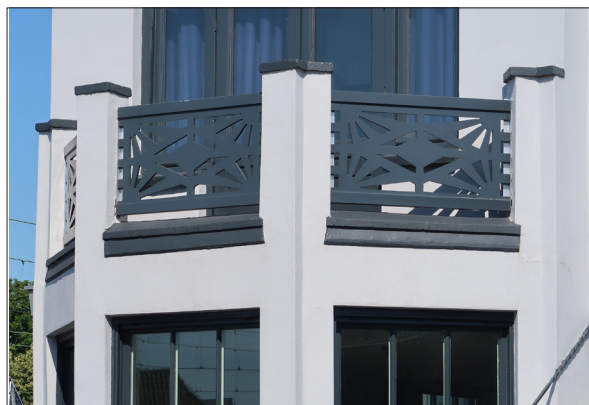
Architectonische articulatie: erker met balkon.

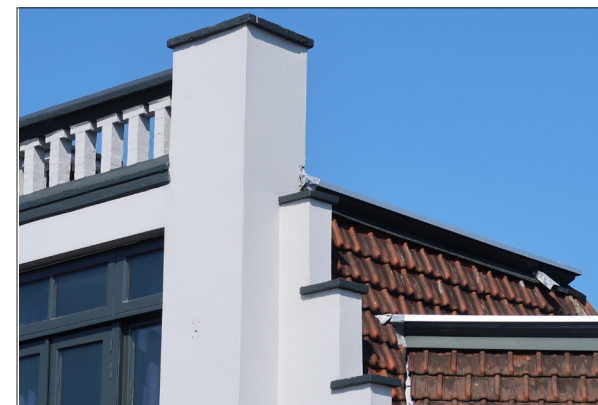
Architectonische articulatie: getrapte gevel met attiek.

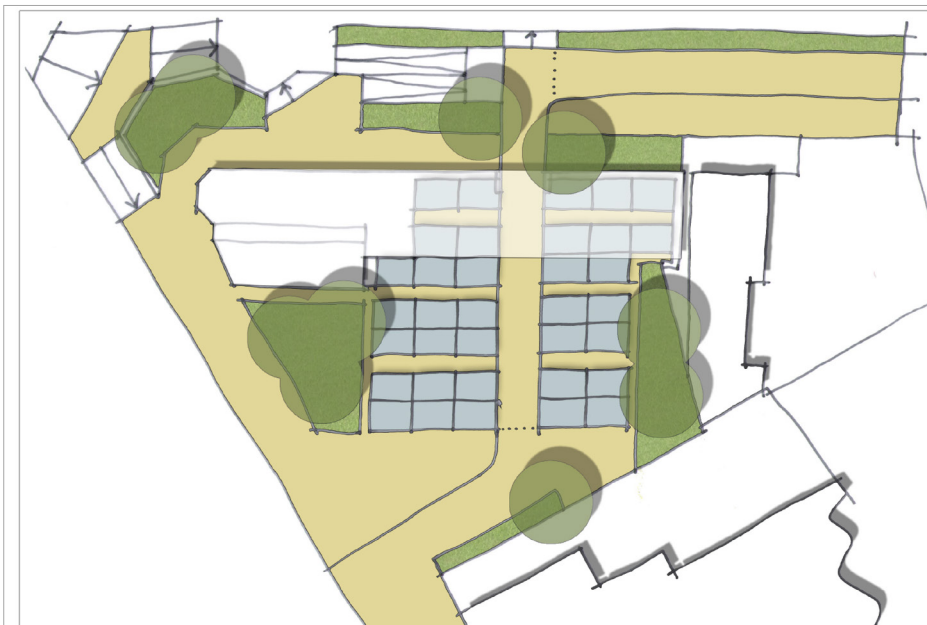
De ontwerpstudie 'Spoorzone Rijen' (Houtman+Sander, d.d. 26 mei 2020) beoogt de aanleg van een verkeerstunnel in het tracé Stationsstraat – Julianastraat, en het toevoegen van de locatie Julianastraat 118 e.o. aan de stationsomgeving. Van deze locatie (zie de schets) blijft het woongedeelte behouden, wordt het achterliggende bedrijfsgedeelte getransformeerd tot fietsenstalling en wordt de vrijstaande berging gesloopt ten gunste van vergroening. De doorsteek door de fietsenstalling fungeert als nieuwe verbinderoute voor langzaam verkeer tussen de Julianastraat en de Parallelweg; een soort *bypass* richting het station.

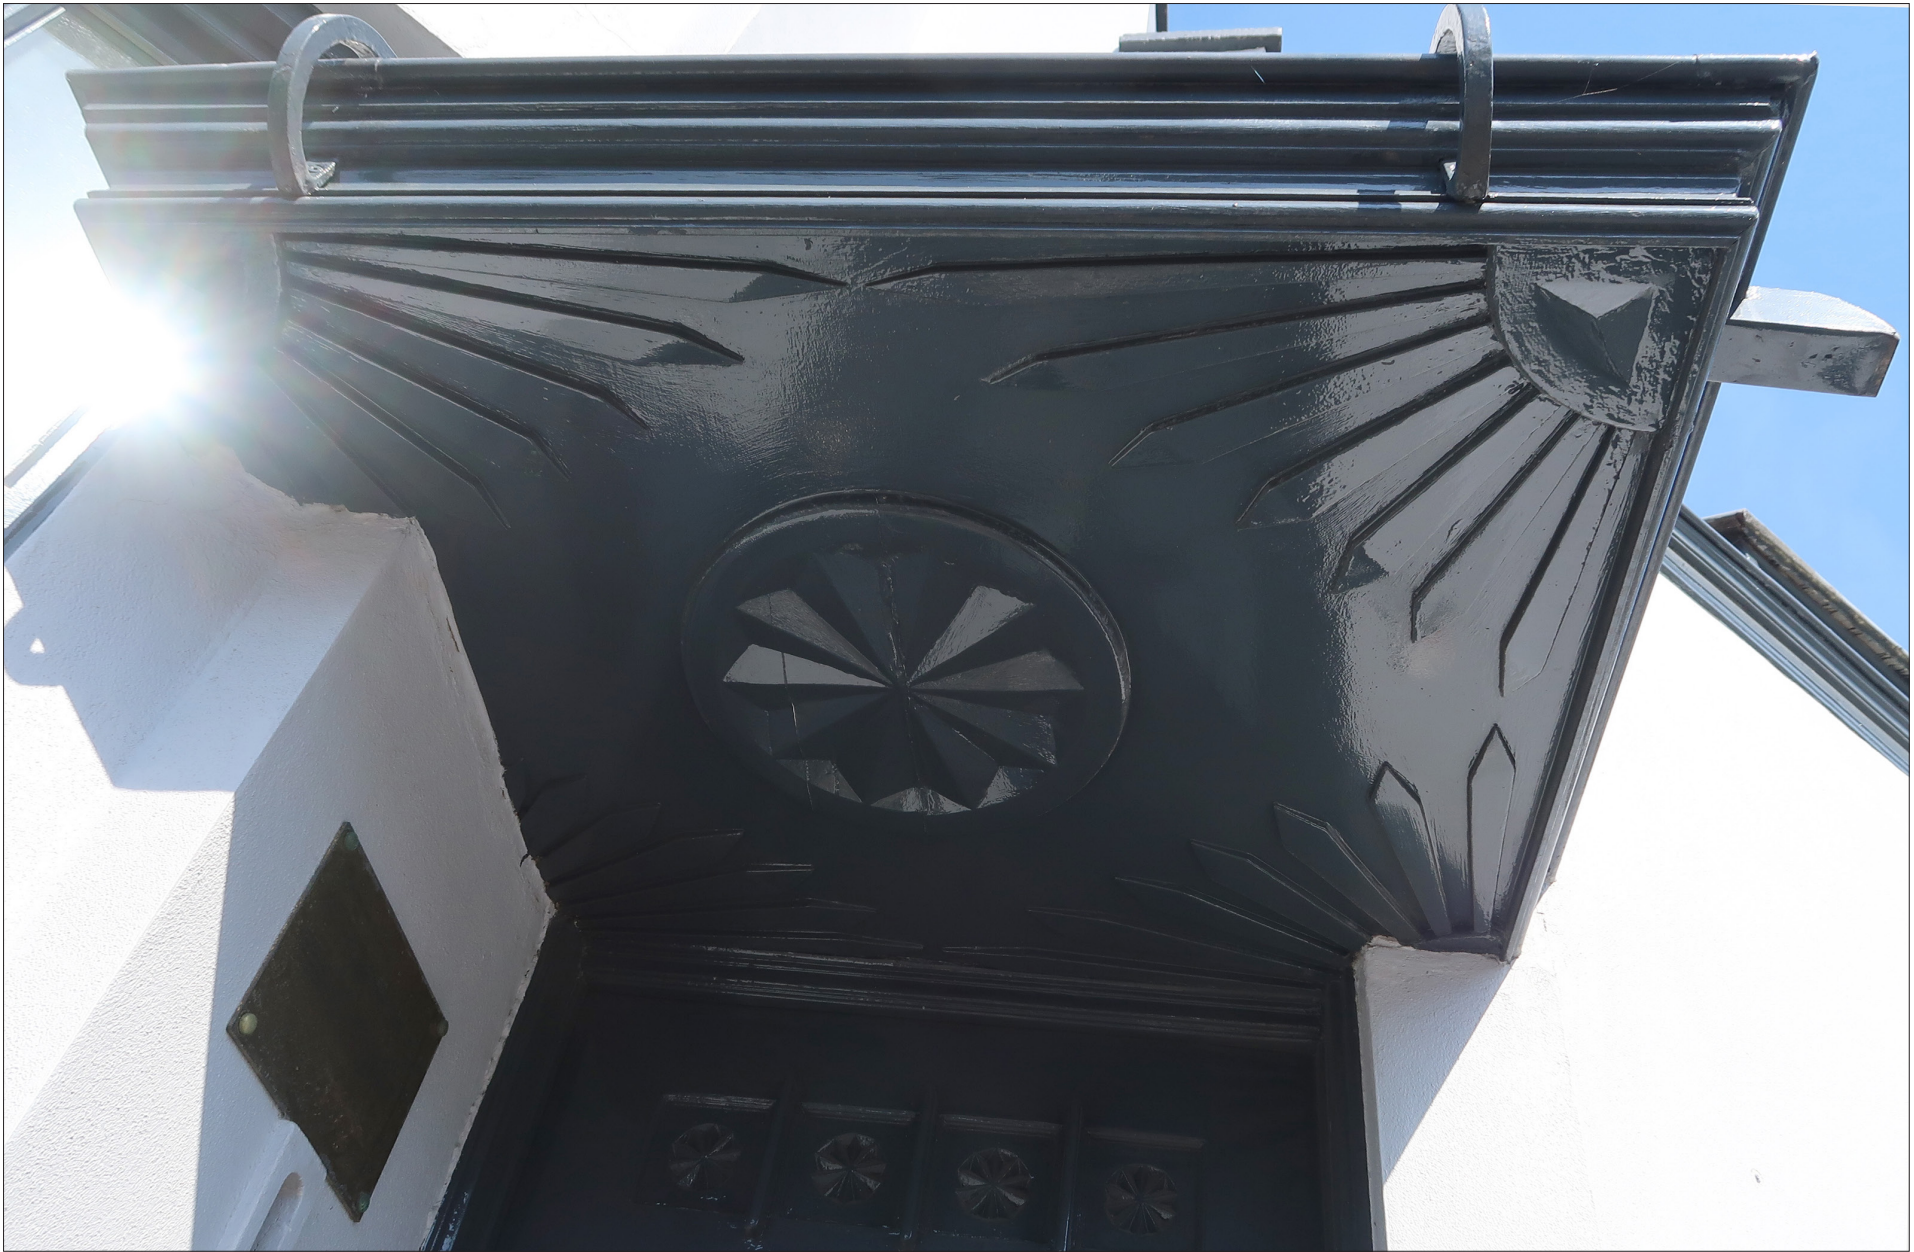
Julianastraat 118: rijk gedecoreerde voordeur en luifel uit omstreeks 1930.
