# Proces-verbaal van Oplevering

Niet Gesprongen Explosieven

## Gilze Ridderstraat

RO-200068 versie 3.0  
8 mei 2020

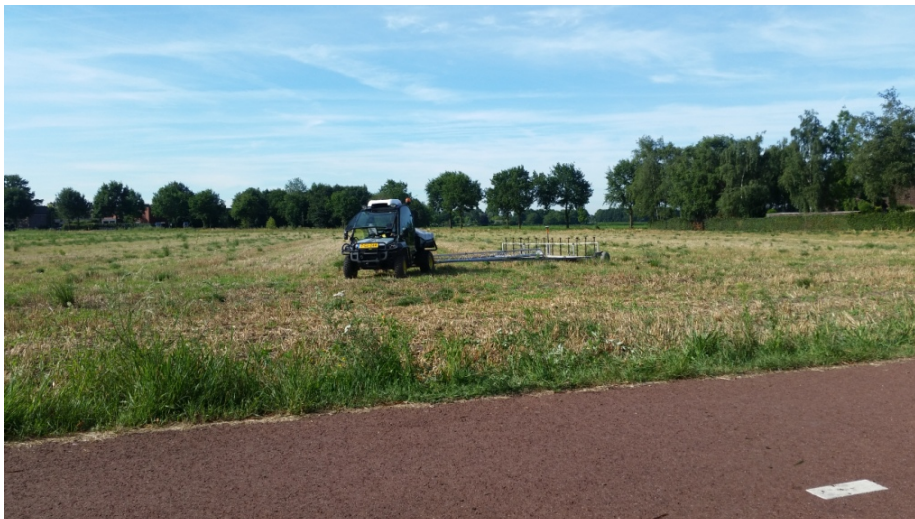
De detectie is uitgevoerd met het meersondig detectiesysteem Vallon VXV4 en 8 met GPS-ondersteuning. Met dit systeem worden de verstoringen van het aardmagnetisch veld gedetecteerd en geografisch vastgelegd. Dit is een passieve detectiemethode, waarbij de detectiedata worden opgeslagen en op een later moment worden geïnterpreteerd.

De magnetometers zijn op een onderlinge afstand van 0,33 meter ten opzichte van elkaar gemonteerd op een frame. Het frame is met behulp van een voertuig over het oppervlak voortbewogen. Het ingezette detectiesysteem is voorzien van GPS-RTK. Gedetecteerde verstoringen van het aardmagnetisch veld zijn daardoor direct aan GPS/RD-coördinaten gekoppeld. Detectiedata van de betreffende magnetometers zijn opgeslagen in een datalogger waarna de gegevens in een later stadium zijn verwerkt in een speciaal voor dit doel ontwikkeld computerprogramma Vallon Eva 2000.

Figuur 2: Non-realtime oppervlakedetectie.

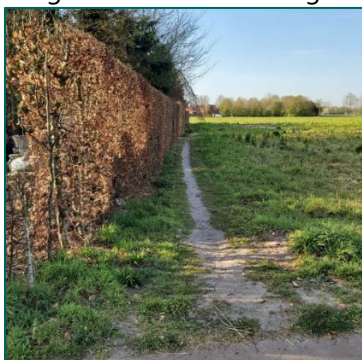
- Hekwerk in haag, opslag Ferro houdend materiaal op het terrein. Vrijgave tot 0,5 m van de haag. In het gebied tot aan de haag is de toplaag tot 50 cm-mv vrij.

Figuur 3: Hekwerk in haag. (foto genomen in zuidelijke richting)

Indien in de toekomst in het niet vrijgegeven gebied grondroerende werkzaamheden dieper dan 0,5 m-mv moeten plaatsvinden, adviseert REASeuro om een aanvullend NGE-bodemonderzoek uit te voeren. Alvorens detectie uitgevoerd kan worden, zullen de verstoringen moeten worden weggehaald.

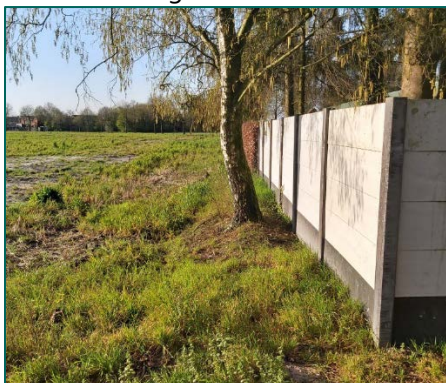
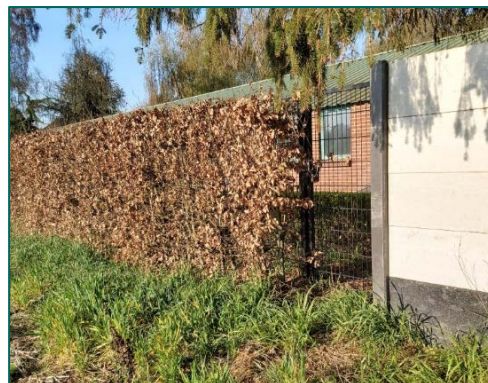
- Betonschutting en hekwerk in de haag.  
Het opsporingsgebied ligt hier gelijk met de perceelgrens. De haag en schutting doorkruisen deze perceelgrens. Daardoor is er geen complete vrijgave. Door de verstoring van de betonschutting en het hekwerk is er een strook tot aan de haag/betonschutting waar een beperkte vrijgave is gedaan van 50 cm-mv. Rondom de boom is er ook een vrijgave tot aan 50 cm-mv. Hier is niet gegraven ter voorkoming van schade aan de wortels.

Figuren 5 en 6: Betonschutting. (foto's genomen in zuidelijke en zuidwestelijke richting)

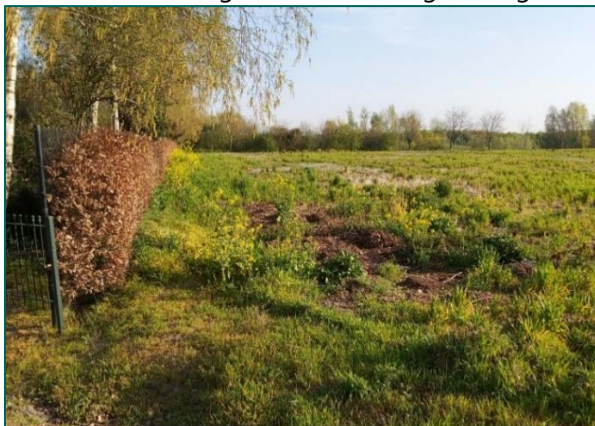
- Hekwerk in de haag. Tot aan de haag is het gebied vrijgegeven.

Figuur 7: Hekwerk in haag. (foto genomen in noordnoordwestelijke richting)

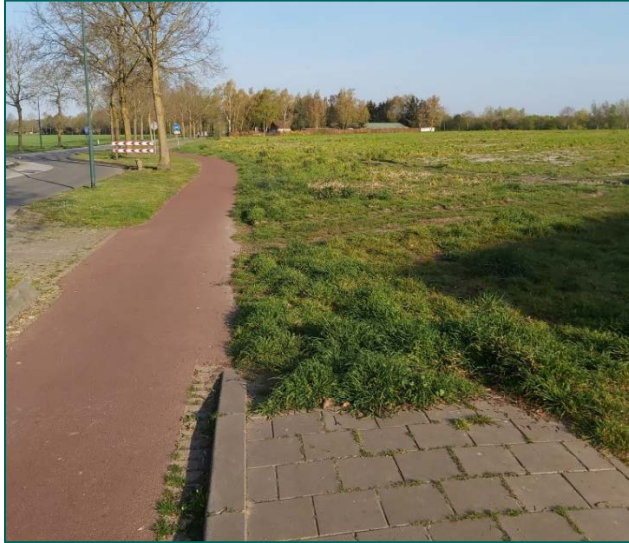
- Aanwezigheid van het kabel- en leidingentracé naast het fietspad.

Figuur 8: Kabel- en leidingentracé in fietspad. (foto genomen in westelijke richting)

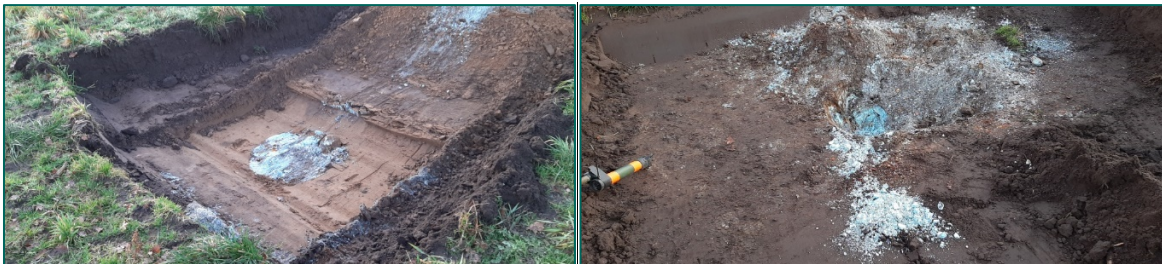
Op de vermoedelijke crashlocatie van het vliegtuigwrak zijn diverse putten aangetroffen met veelal aangetast aluminium en enkele stukken ferro metaal. In onderstaande figuren een impressie van de aangetroffen putten en onderdelen hieruit.

Figuren 9 en 10: Putten met aluminium resten.

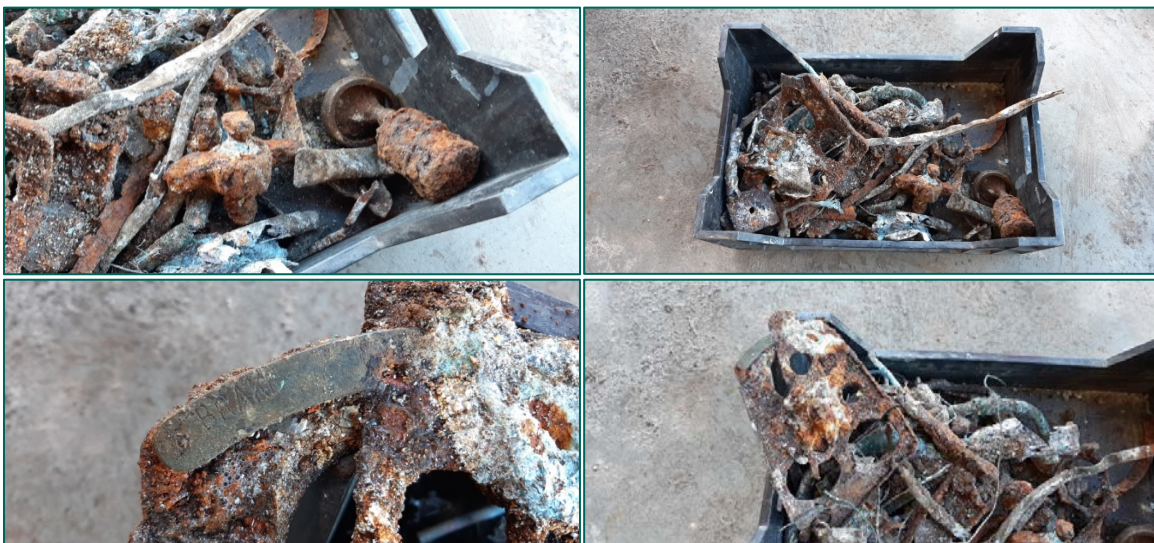
Figuren 11,12,13 en 14: Aangetroffen restanten van het vermoedelijke vliegtuigwrak.
